SAVE-Bygningsregistrering: Ny Screening

Kortlægning og registrering af bevaringsværdier

IDENTIFIKATION			Vurderingsdato 31. august 2022
Kommune Varde Kommune	Kommune nr. 573	Post nr. 6870	By Ølgod
Adresse Frøsigvej	Hus nr. 4	Bygnings nr. 1 (af 9)	
Landsejerlav Lindbjerggård Hgd, Ølgod	Matrikel nr. 5a	Ejendoms nr. 109153	Zone Landzone
Planoplysninger Ejendommen er ikke omfattet af en lokalplan eller kommuneplanramme			
Betegnelse Stuehus til landbrugsejendom			
Bygningstype bolig

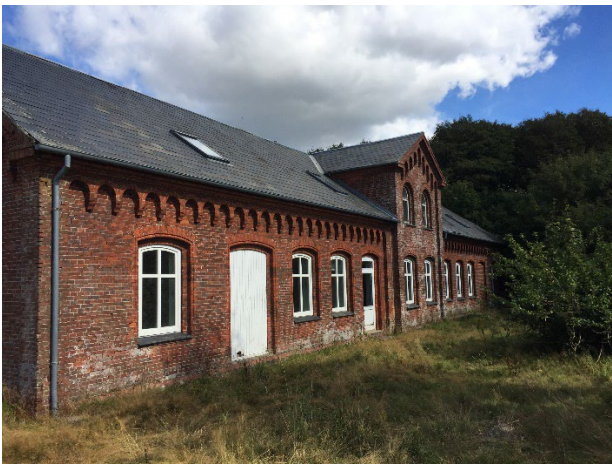
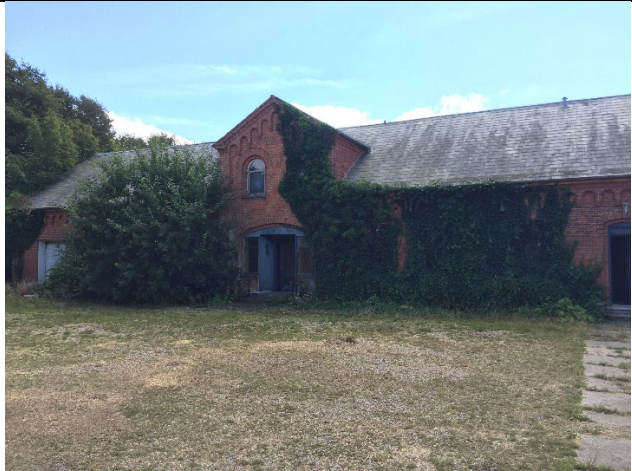
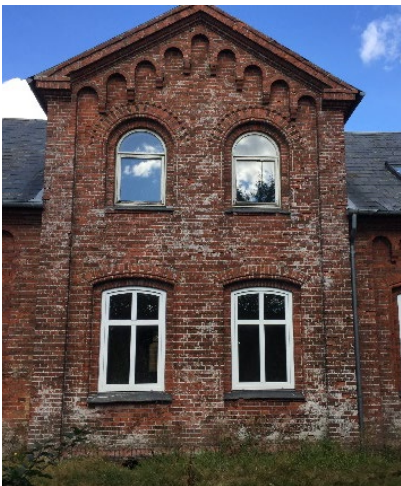
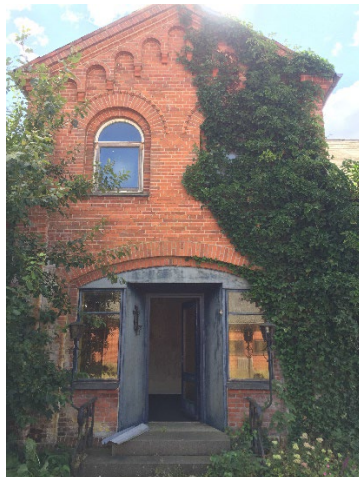
Registrerings dato 31. august 2022 – Bygningens hovedfacader (mod syd og nord) på afstand og frontkviste tæt på.

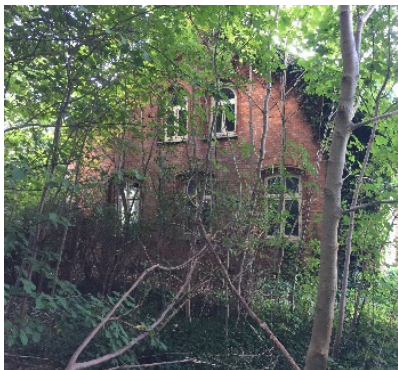
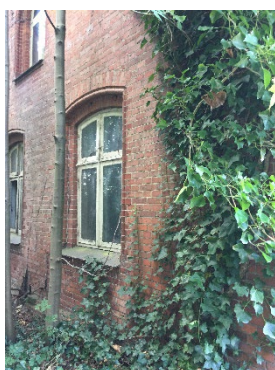
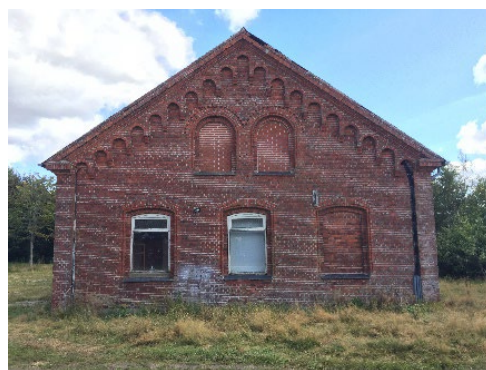
Registrerings dato 31. august 2022 – Bygningens gavle (mod øst og vest)

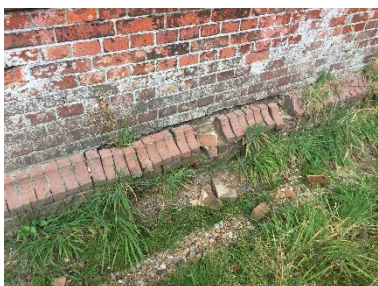
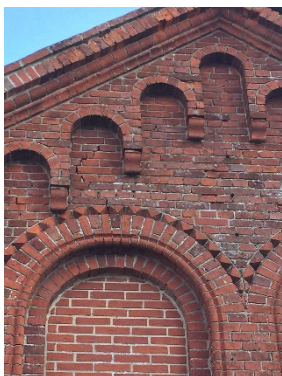
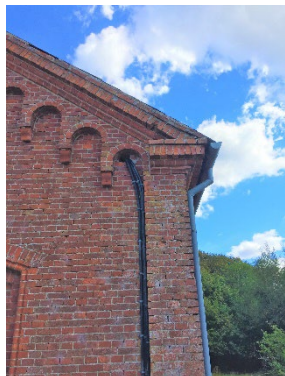
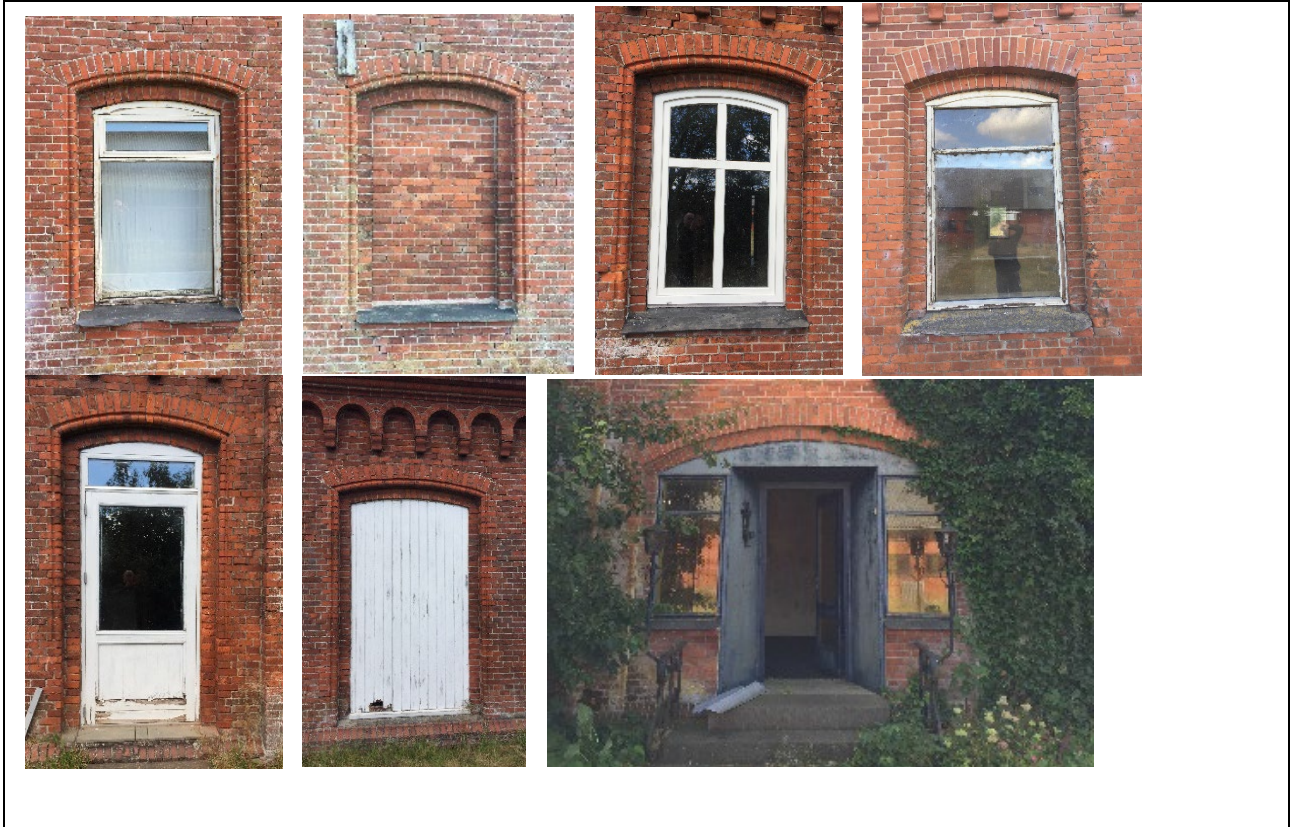
Registrerings dato 31. august 2022 – Bygningens detaljer og vinduer
