# SAVE-Bygningsregistrering: Ny Screening

Kortlægning og registrering af bevaringsværdier

| IDENTIFIKATION | | | Vurderingsdato<br>09. maj 2022 |
|---|---|---|---|
| Adresse<br>Nørregade | Hus nr.<br>17 A | Bygnings nr.<br>I (af 3) | |

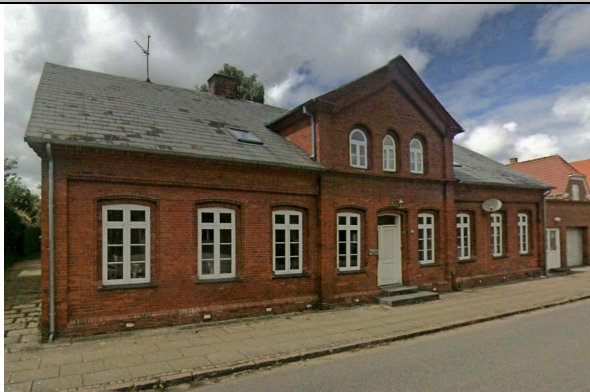
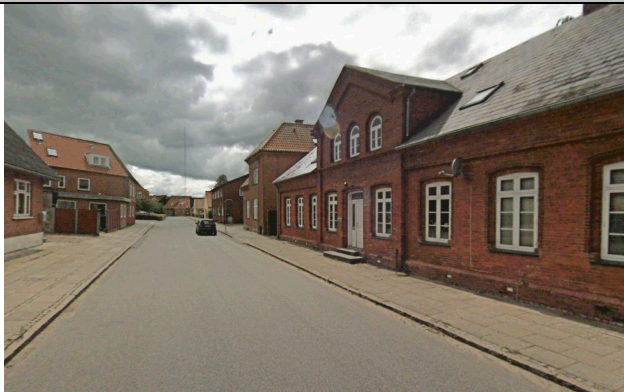
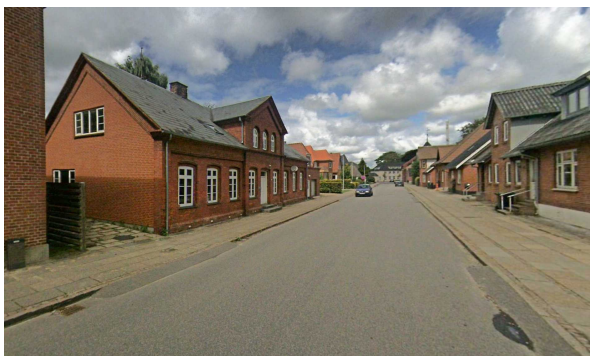
Registrerings dato 10. Maj 2022 – Bygningens facade mod nordvest – Bygningens gavl mod nordøst.

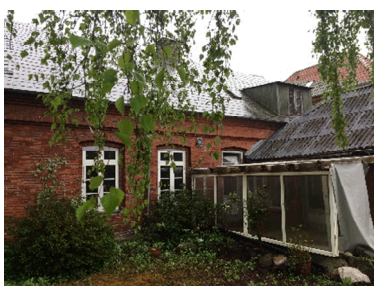
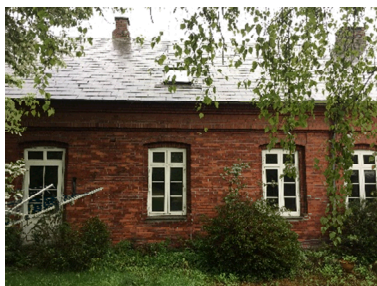
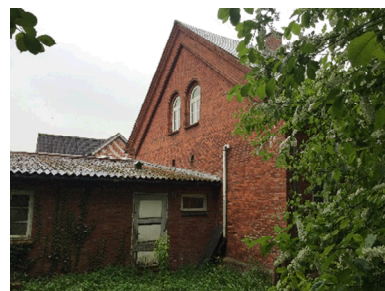
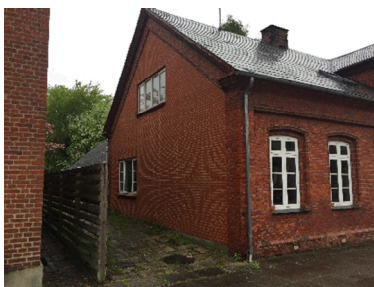
Registrerings dato 10. Maj 2022 – Bygningens detaljer –
