SAVE Vurdering marts 2026

SAVE-Bygningsregistrering: Ny Screening

Kortlægning og registrering af bevaringsværdier

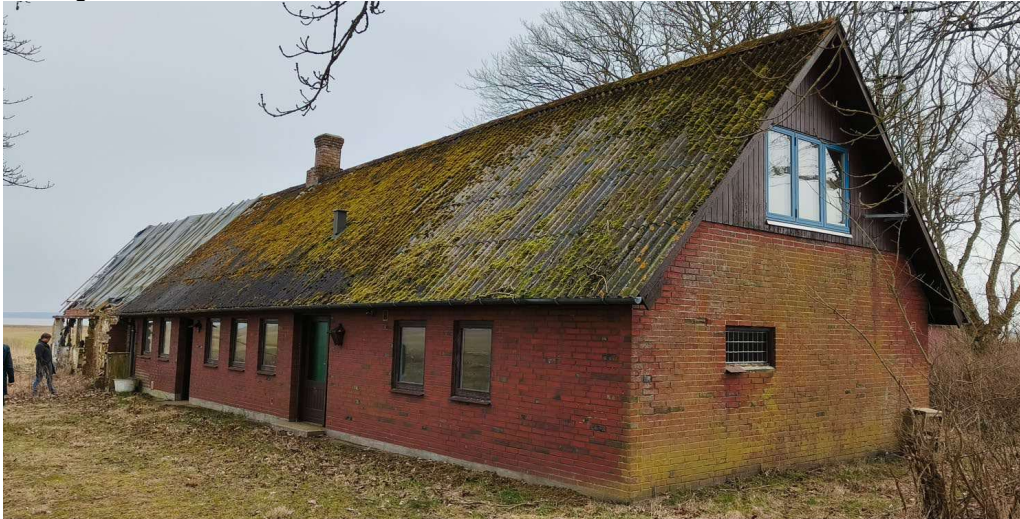
Nordog vestfacade

Originalitet 8	Begrundelse Huset fremstår med skalmurede facader mod nord og vest. Taget er et uoriginalt bølgeaternittag med tagudhæng og uoriginale tagkviste og det valmede stråtækte tag er udskiftet og gavlene rettet op. Tagkonstruktionen er hævet, og tagudhænget er tilføjet i forbindelse med ombygningerne i slutningen af 70'erne. Bygningen har oprindeligt haft stråtag, gesims og tre længer, der var tilbygget stuehuset. Vinduer og døre er ikke originale, og den østlige gavl er senere tilbygget. Den tilbageværende del af den originale bebyggelse er minimal.
Tilstand	Begrundelse

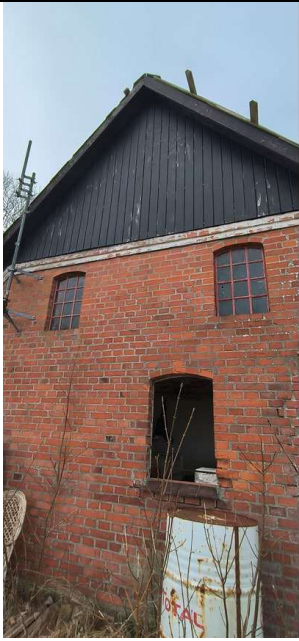
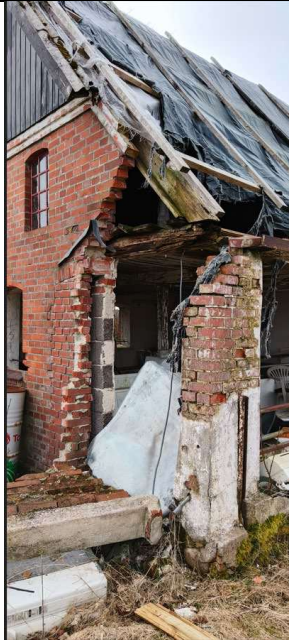
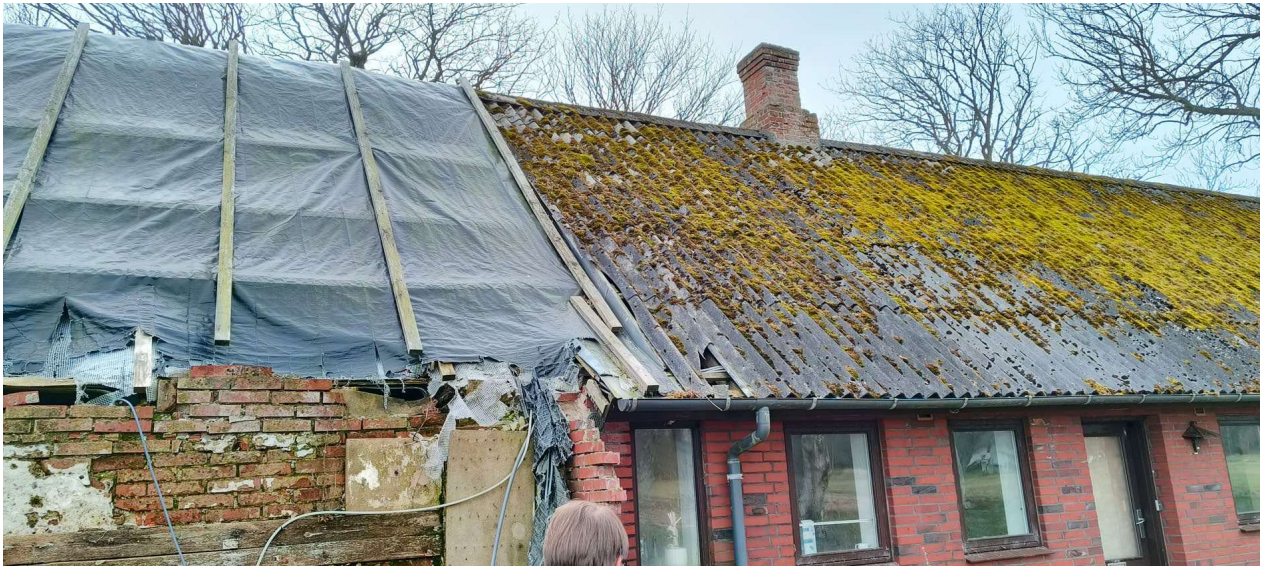
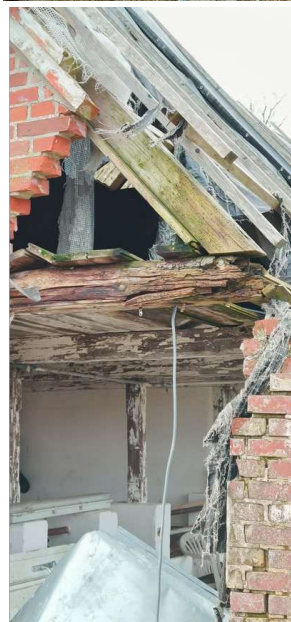
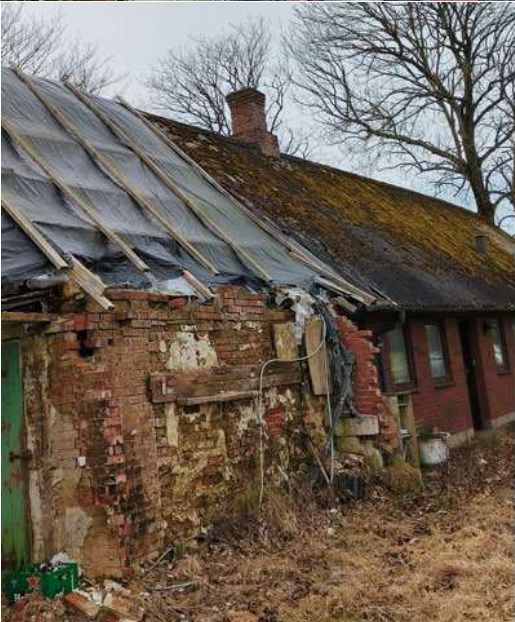
Østgavl

8	Bygningens tilstand er præget af, at den i omkring fem år har stået afdækket med en presenning på den østlige del, hvor de øvrige længer er nedrevet. Den bærende konstruktion i den østlige del er påvirket af råd og borebilleangreb. I de områder, hvor bygningen har stået åben, er gulv og bjælkelag præget af forfald og flere steder ødelagt. Murværket viser tegn af reparationer igennem tiden og det originale murværk er revnet flere steder.
Bevaringsværdi 6	Begrundelse Bygningen har lav bevaringsværdi samlet set. De arkitektoniske og kulturhistoriske værdier er væsentligt reduceret som følge af omfattende ombygninger, tab af de oprindelige længer og udskiftning af næsten alle oprindelige materialer og detaljer. Kun placeringen i landskabet vidner i dag om bygningens oprindelige funktion som klitgård. Bygningen vurderes samlet at have lav bevaringsværdi , primært på grund af tabet af oprindelige træk og en kritisk byggeteknisk tilstand, mens placeringen i landskabet udgør den væsentligste resterende kvalitet.
