# Laksehabitatundersøgelse i Varde Å-systemet

2014

Forfattere: Kim Iversen & Søren Larsen, Danmarks Center for Vildlaks

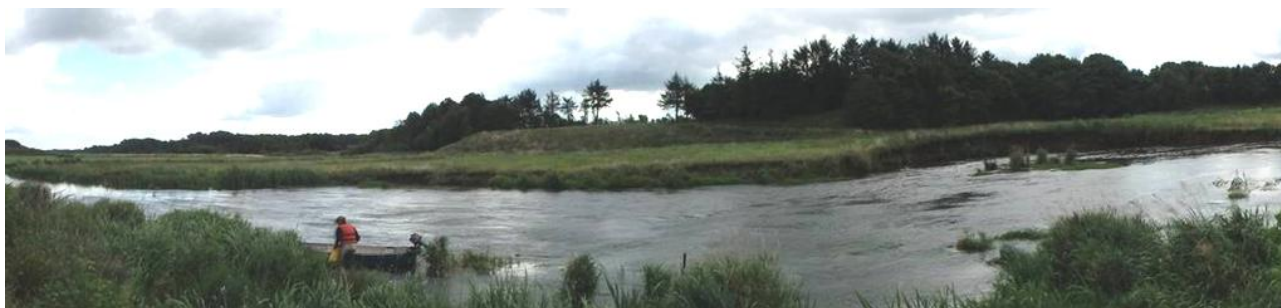
V05: G&O (3) 50 x 30 m. Etableret gydebanke med vanddybder på 40-80 cm, stor fysisk variation, gode strømforhold fin og varieret plantedækning og løst grus. Åen havde ædt sig ind i den sydlige brink nederst på gydebanken (figur 9 t.h.), hvilket med tiden kan betyde at dele af gydebanken bliver tørlagt og/eller gror til.

Figur 9: Gydebanke V05. Åen har ædt sig ind i brinken nederst på gydebankens sydside.

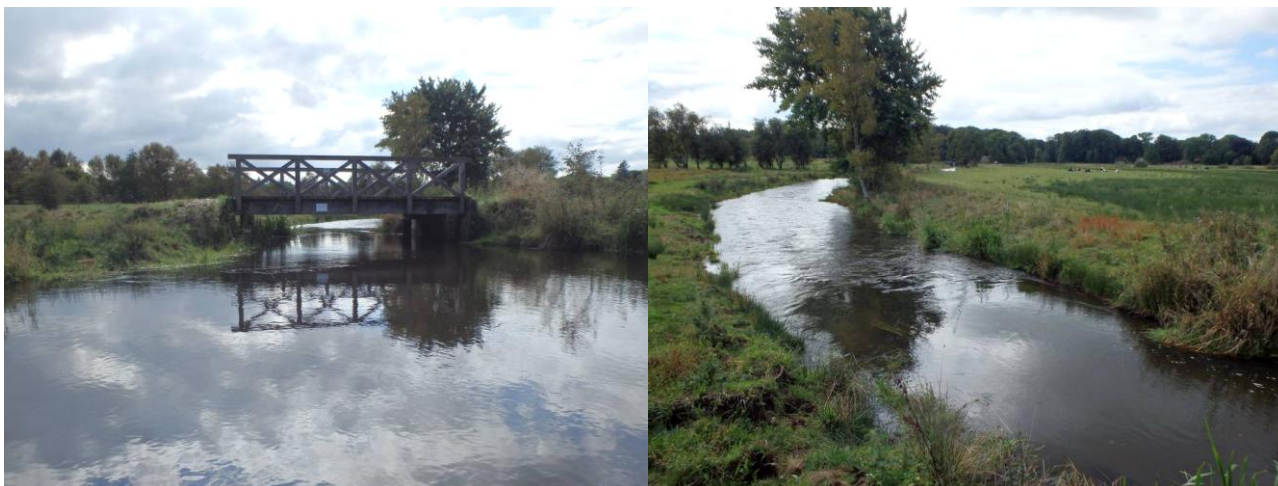
V08: Problem. Vandindtag til vandmøllen ved Nørholm Gods. Indløbet til kanalen var uafgittret (figur 10), og det blev vurderet at vandindtaget på dagen lå på ca. 20 % af vandføringen i Varde Å. Møllen kører én dag i ugen i turistsæsonen, hvor vandet stemmes op (pers. komm. m. lodsejer). Selvom der ikke under normale omstændigheder er en fysisk spærring ved møllen, kan der være en øget prædation på laksesmolt, når disse trækker igennem møllesø og kanaler. Se også V12.

Figur 12: Vandindtag til møllen ved Nørholm Gods V08 (t.v.) og gydebanke i vandindtaget V09 (t.h.) .

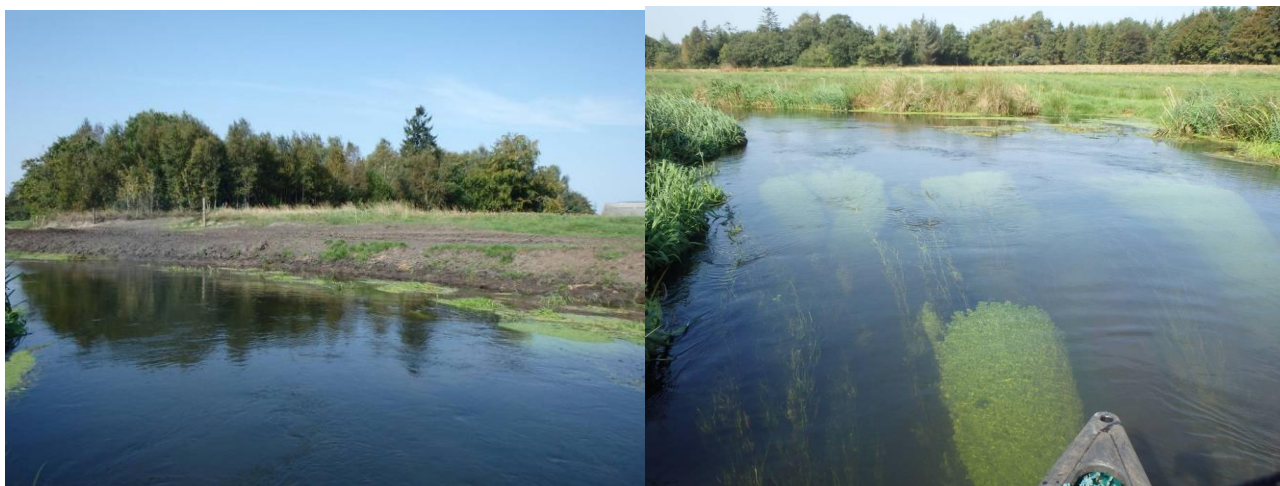
Figur 26: U hensigtsmæssigt drikkested for kvæg ved etableret gydebanke G50 (t.v.) og flotte vandplanter (t.h.).

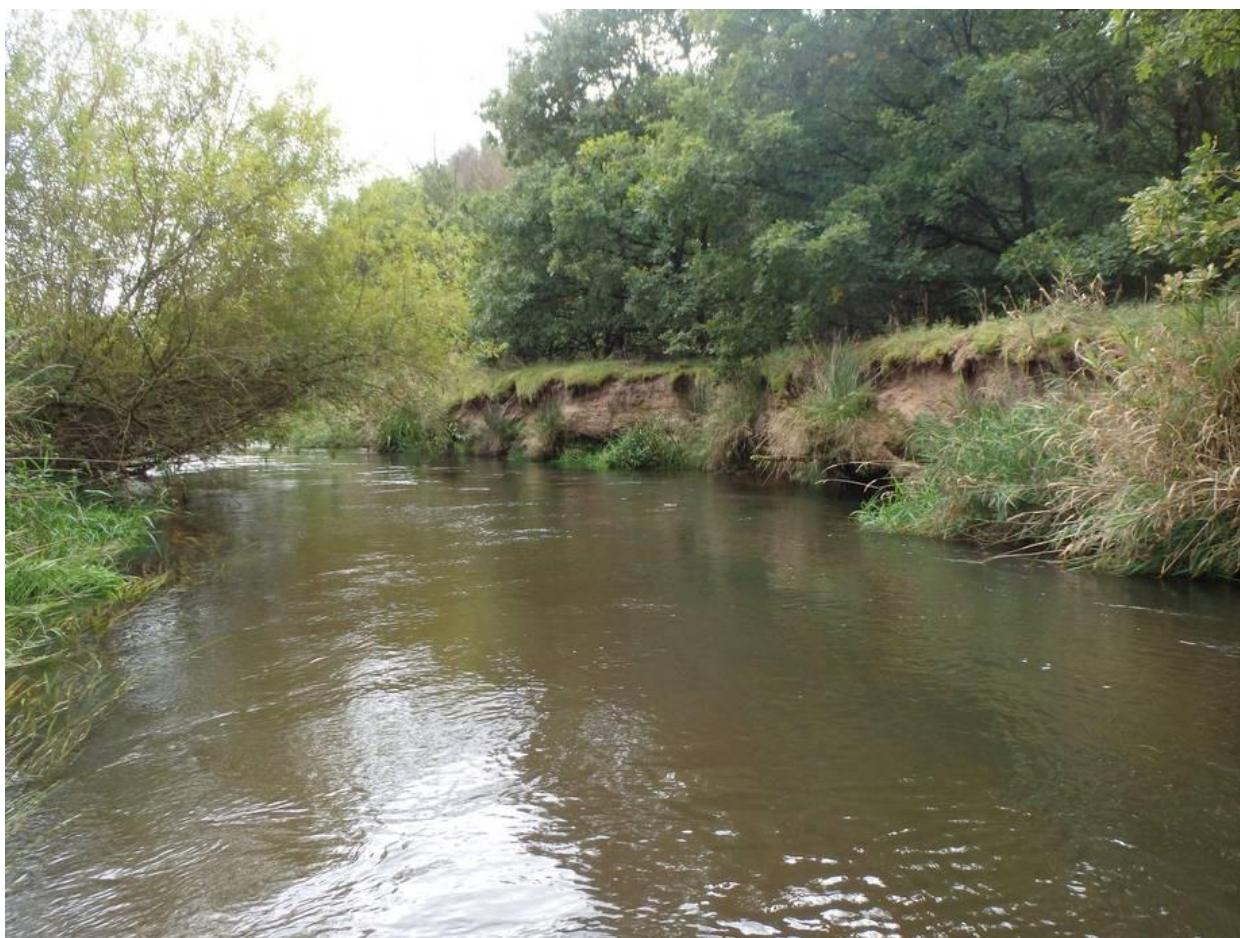
Åbunden lå på nogle strækninger dybt under terrænen (figur 29). Åen flød langsommere end opstrøms for og var dybere. Der var næsten ingen vandplanter og ren sandbund på denne strækning.

Figur 29: Stejle, sandede brinker giver sandvanding.

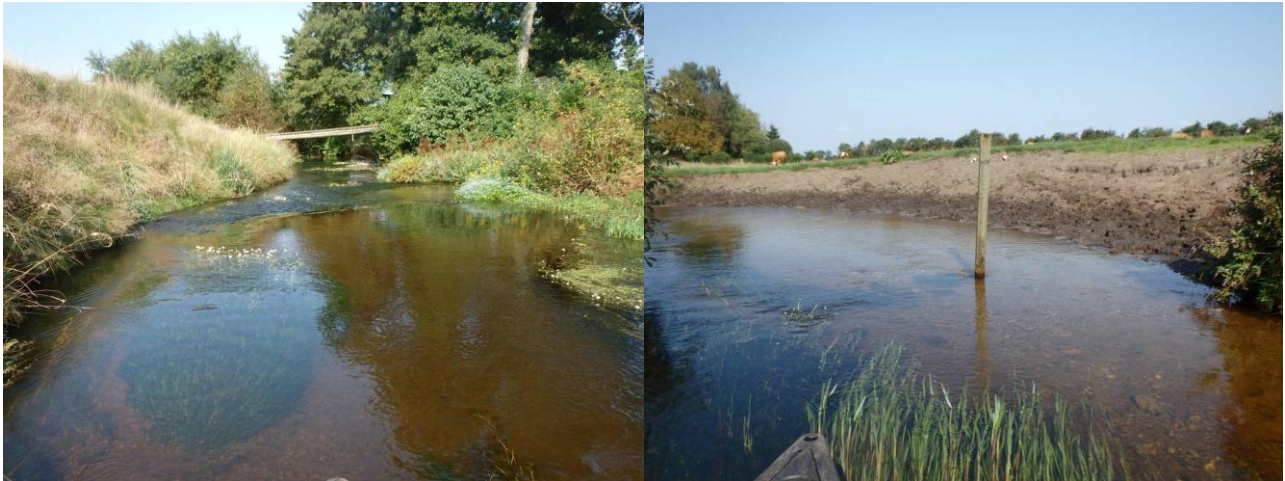
**Figur 36: Projektområde g09 t.v. og uhensigtsmæssigt drikkested for kvæg t.h.**

g10: Projekt. Der etableres gydebanke/suppleres med grus på 15 x 6 m. Adgang fra gård i nord.

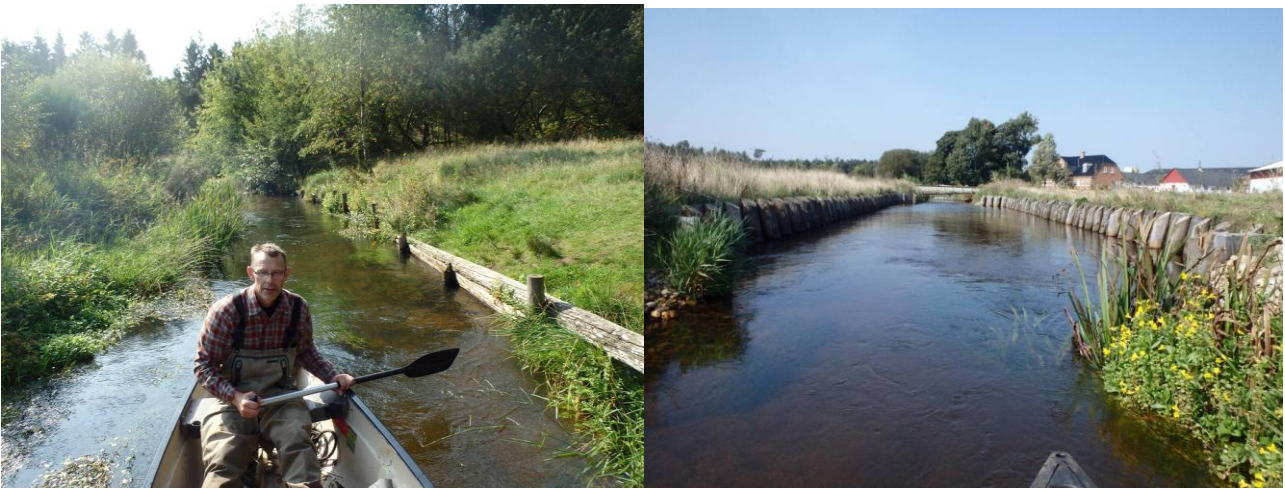
**Figur 37: Projekt g12 ved grødeopsamling t.v., og sandfang g14.**

g14: Projekt. Der etableres grusstryg 10 x 6 meter med stenforkant fra sandfangets slutning. Herved forbedres sandfangets funktion samtidig med at der skabes gydeområde (figur 37 t.h.).

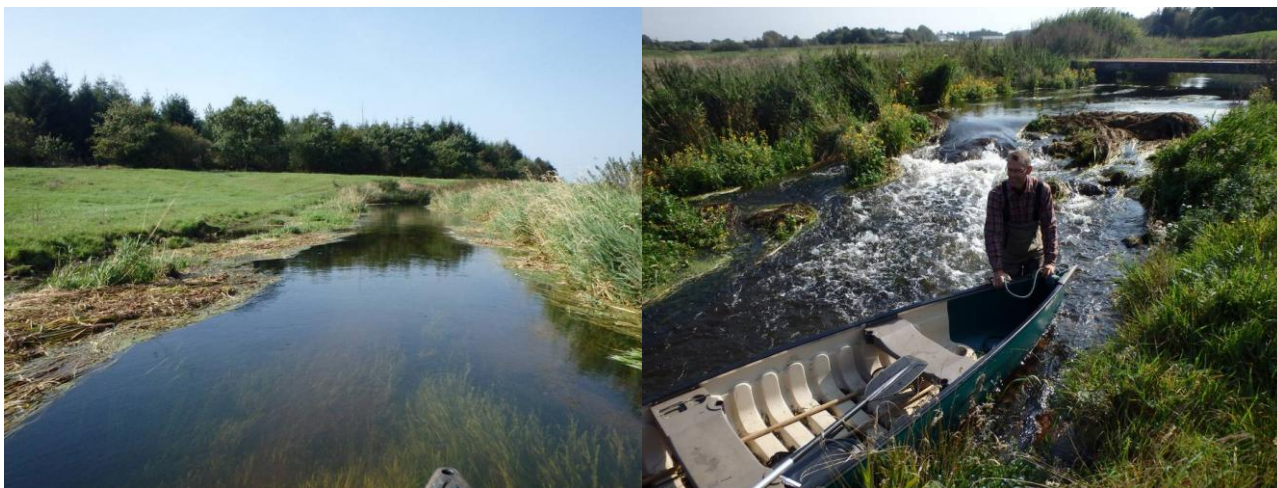
Figur 39: Sandet og stuvningspåvirket strækning opstrøms stenstyrtet g17.

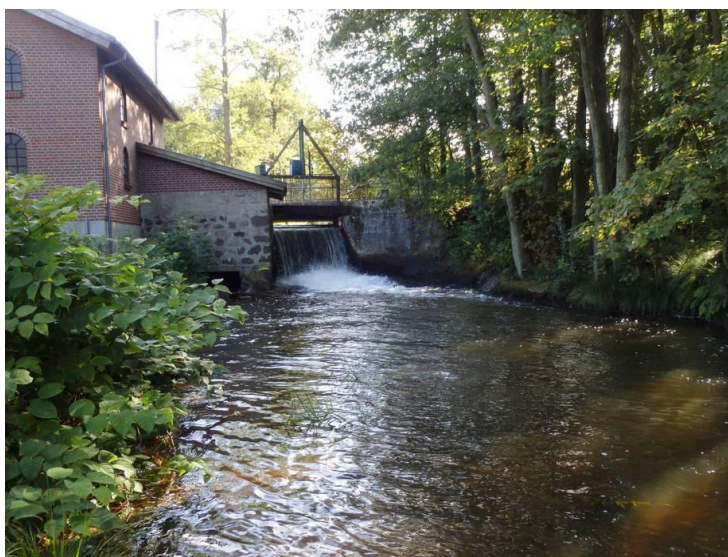
A01: Spærring (O:1, N:1). Stemmeværk ved det nedlagte Donslund Dambrug. Der var ingen fisketrappe ved det 2 meter høje stemmeværk (figur 41), og således ingen passagemuligheder for laks.

Figur 41: Stemmeværket ved Donslund Mølle Dambrug.

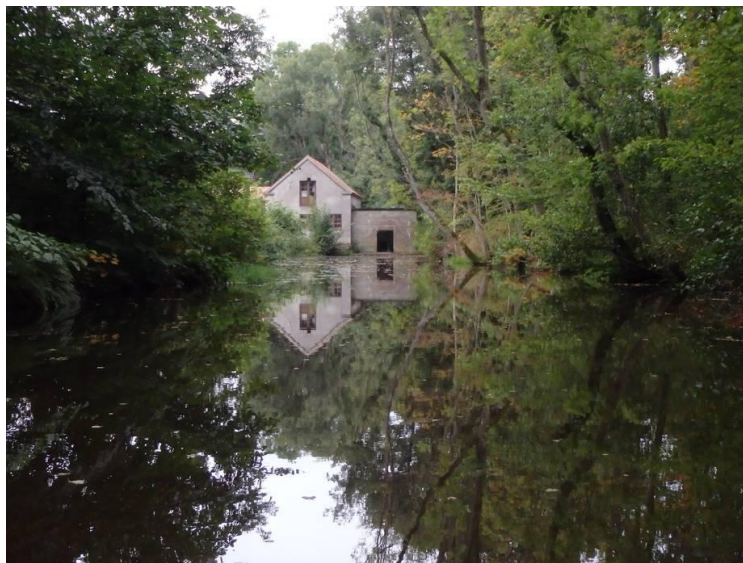
Figur 49: Sø-lignende stuvningszone opstrøms Ansager Mølle.

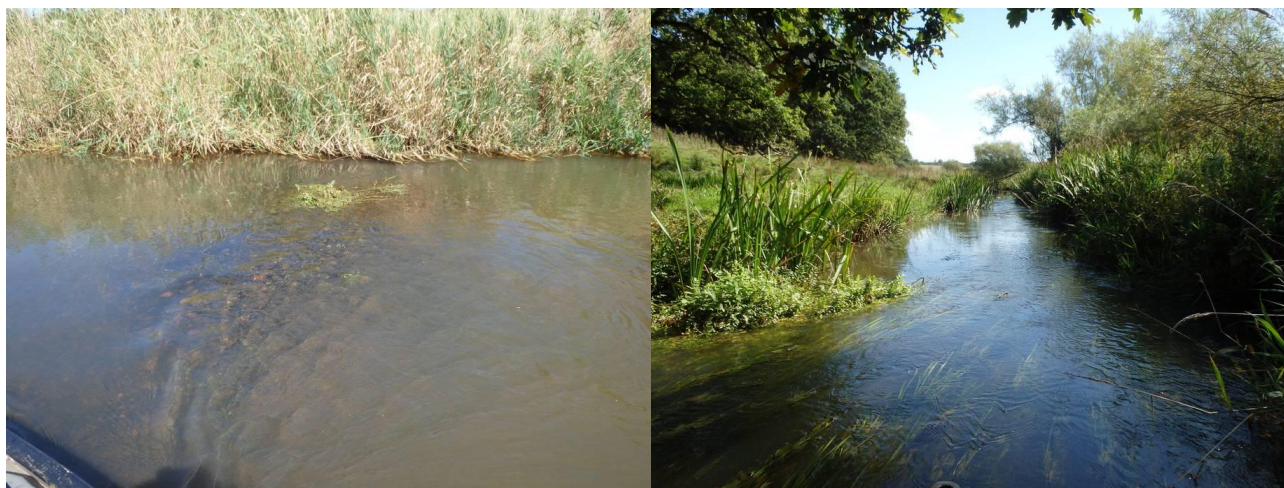
Der var en udpræget mangel på gydegrus på de naturlige stryg opstrøms Yderikvej. På flere af de etablerede gydebanker i åen, havde (formentlig) laks gravet så meget, at forholdene på gydebankerne var forringede fordi de store knolde og tværgående bæltter af opslået grus stuede vandet på gydebankerne opstrøms for.

Figur 60: Stor gydegravning på etableret gydebanke L18.

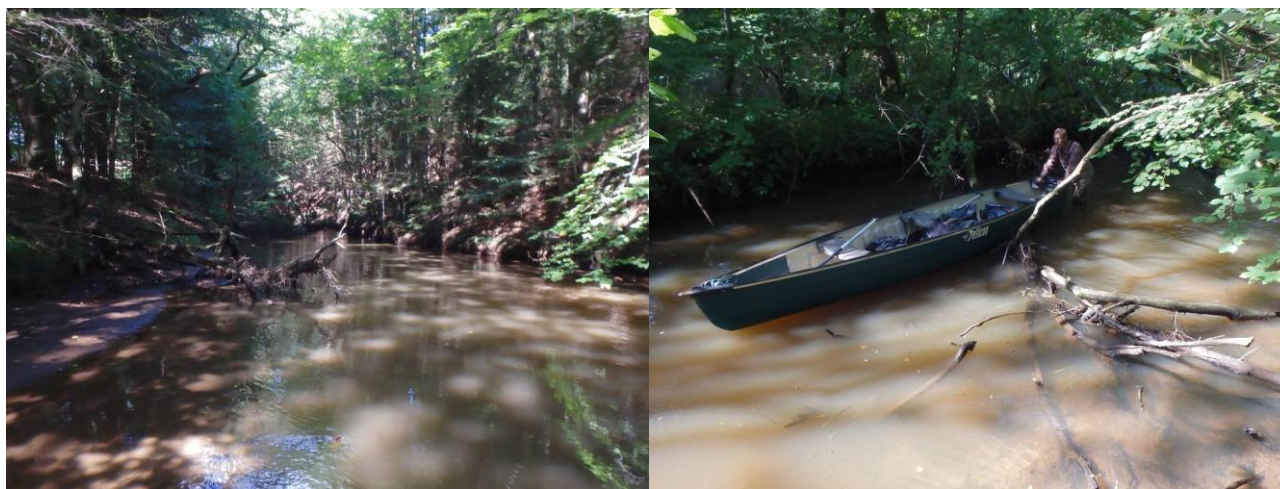
Linding Å slyngede sig stille igennem naturskov på strækningen. Der var en udpræget mangel på fysisk variation i vandløbsbunden på det brede, lavvandede og dybt nedskårne profil (figur 61), kun omkring nedfaldne grene og træer var der lidt fysisk variation og varierende strømforhold. Der var så godt som ingen vandplanter, og meget få grusforekomster. Der blev ikke registreret gydeområder for laks på strækningen. På de nederste 200 meter var åen lysåben, smal, dyb og stille med bræmmer af høj sødgræs ved brinkerne.

Figur 61: Nedre Linding Å. Nedskåret og bredt profil.

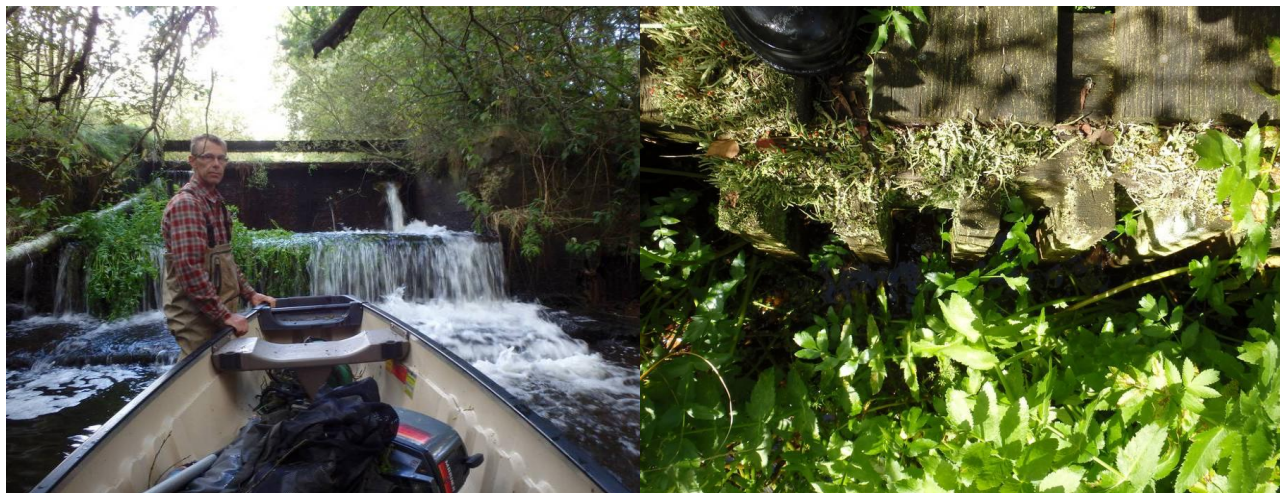
Figur 66: Stemmeværk og utilstrækkelig afgitring v. Østerbygård dambrugs vandindtag H23.

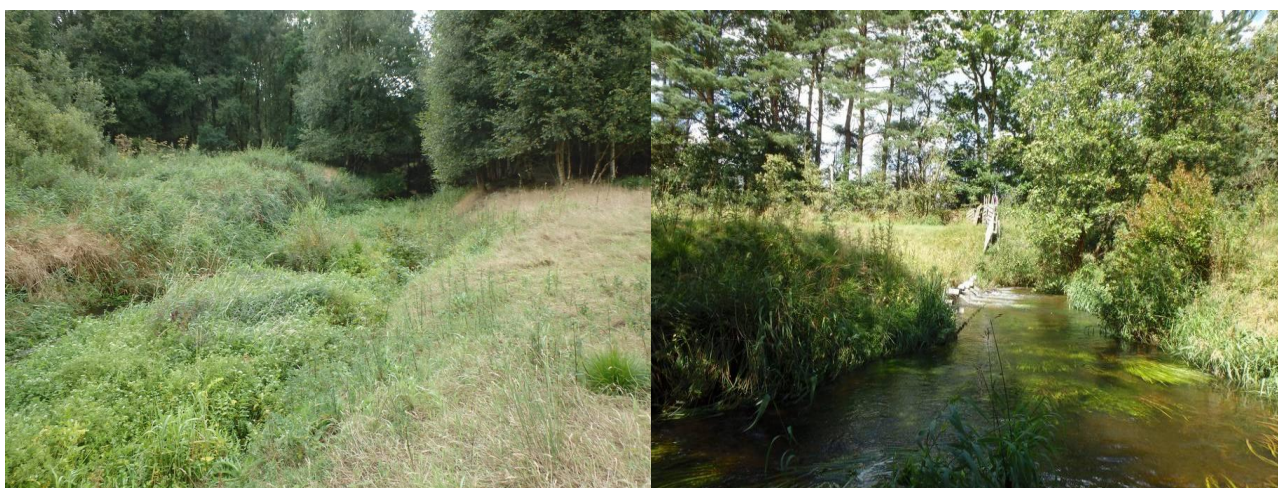
Figur 67: ”Død” åstrækning og blindgyde ved 1. udløb ved Østerbygård Dambrug H24.

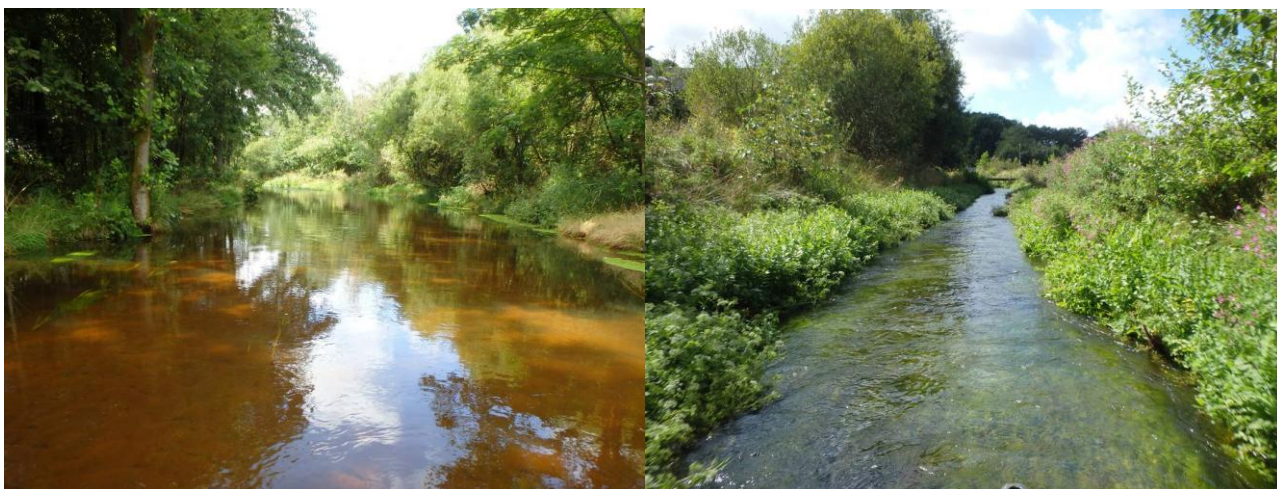
Figur 70: Stuvningspåvirket strækning opstrøms Hovborg Fiskeri og stryg ved vandindtaget H43.

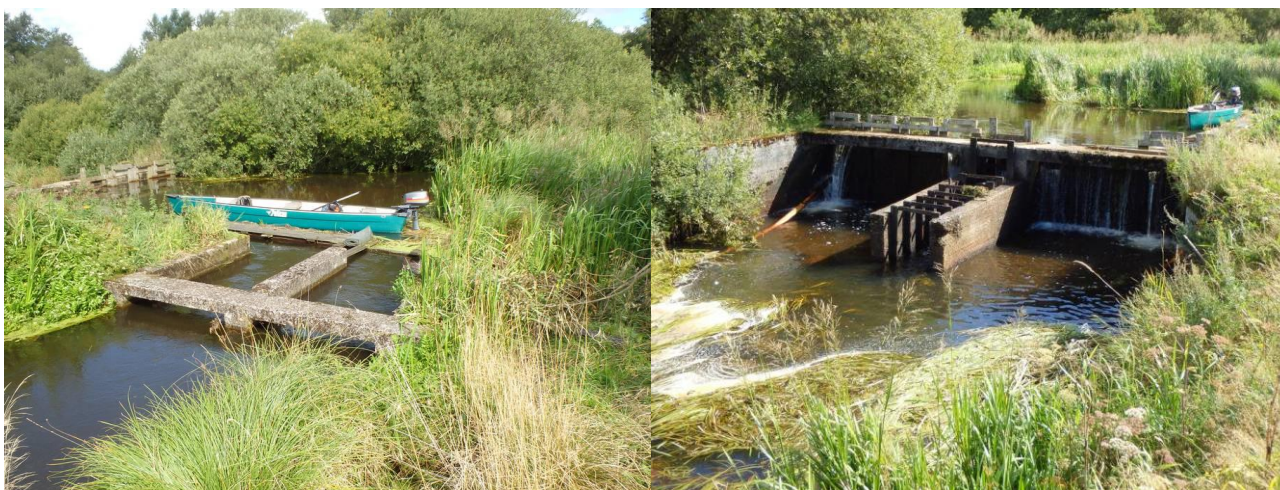
Figur 72: Stemmeværk og uafgitret vandindtag ved Hesselho Dambrug.

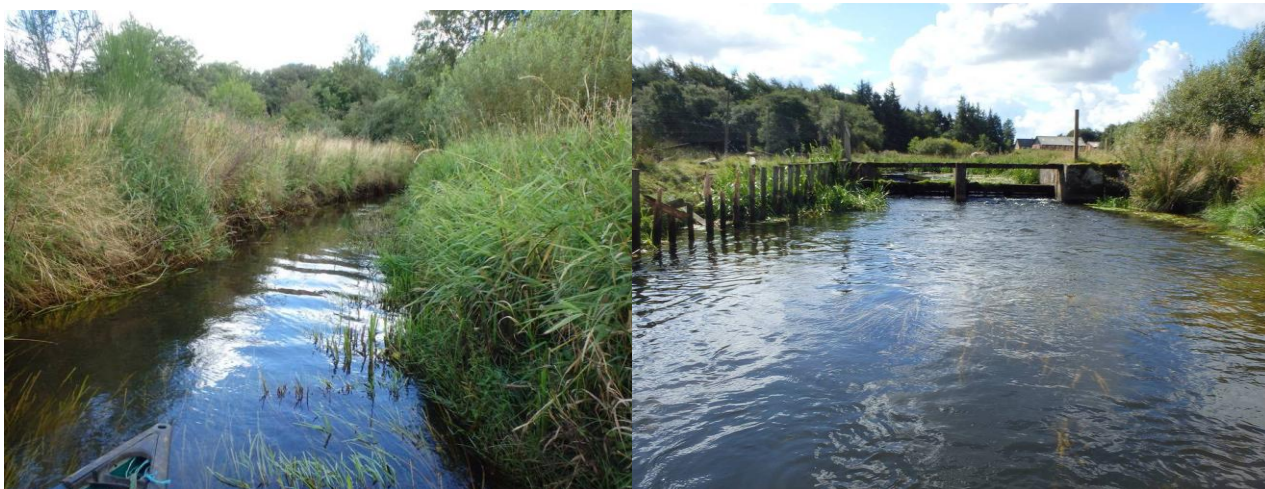
Figur 73: "Død" åstrækning og udløb ved Hesselho Dambrug H68.

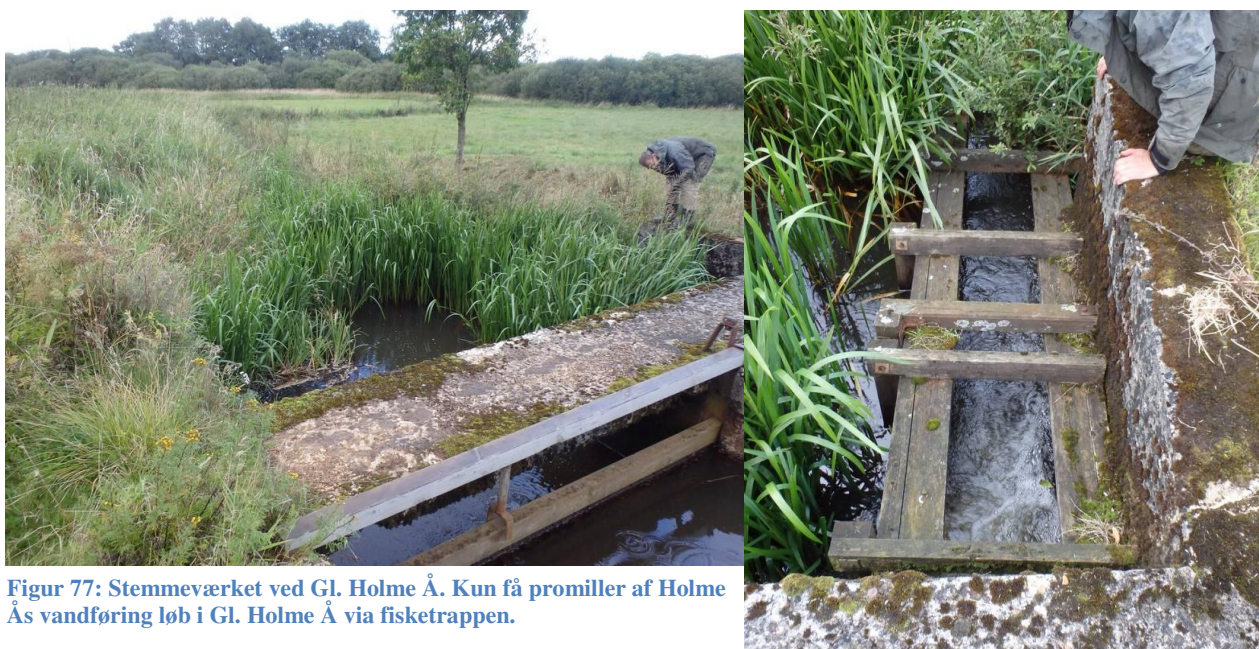
Figur 77: Stemmeværket ved Gl. Holme Å. Kun få promiller af Holme Ås vandføring løb i Gl. Holme Å via fisketrappen.

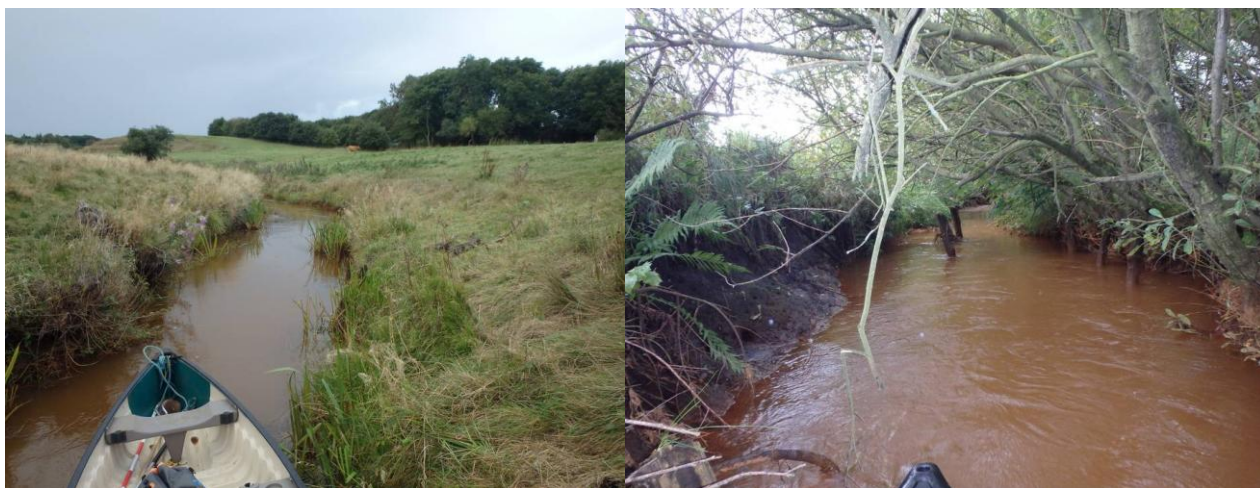
Figur 78: Okkerrød Skonager Lilleå nedstrøms Krovej.

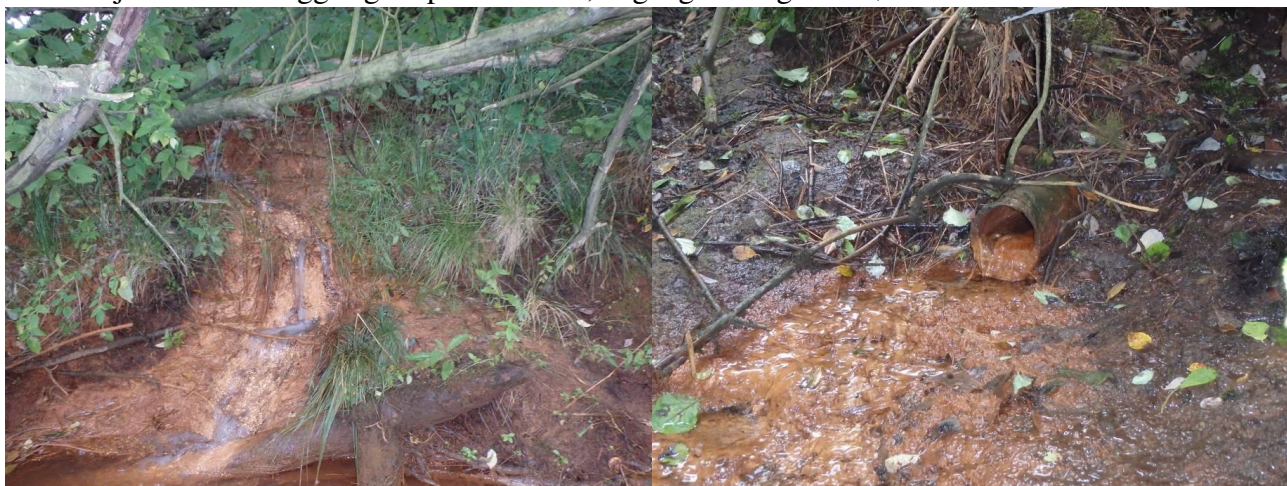
Figur 79: Okkerudsivning fra brinker og dræn.

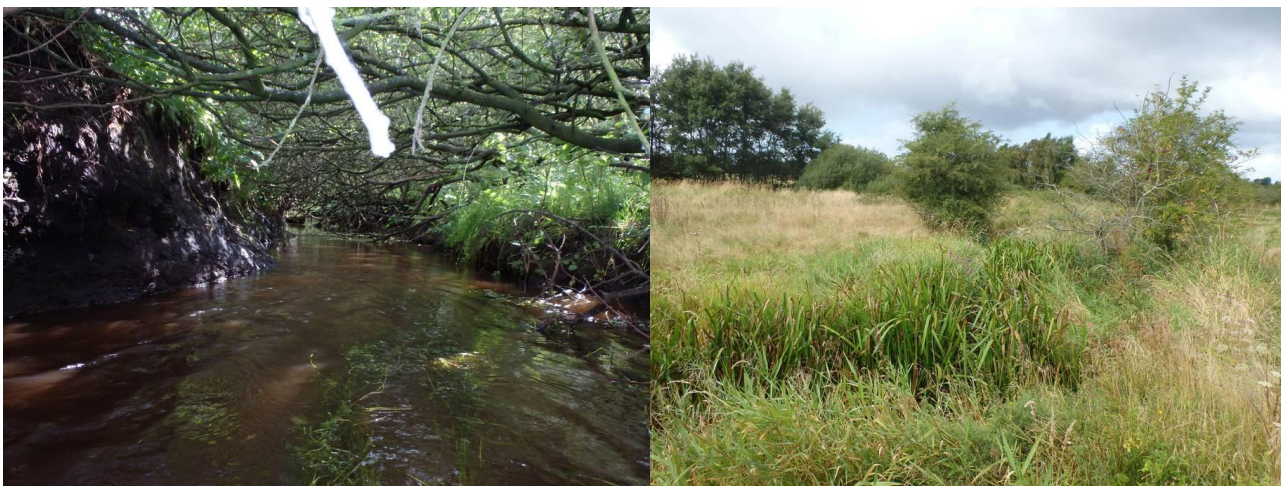
**Figur 83: Tilgroning af pil og sumplanter i vådområdet nedstrøms Armvangvej.**

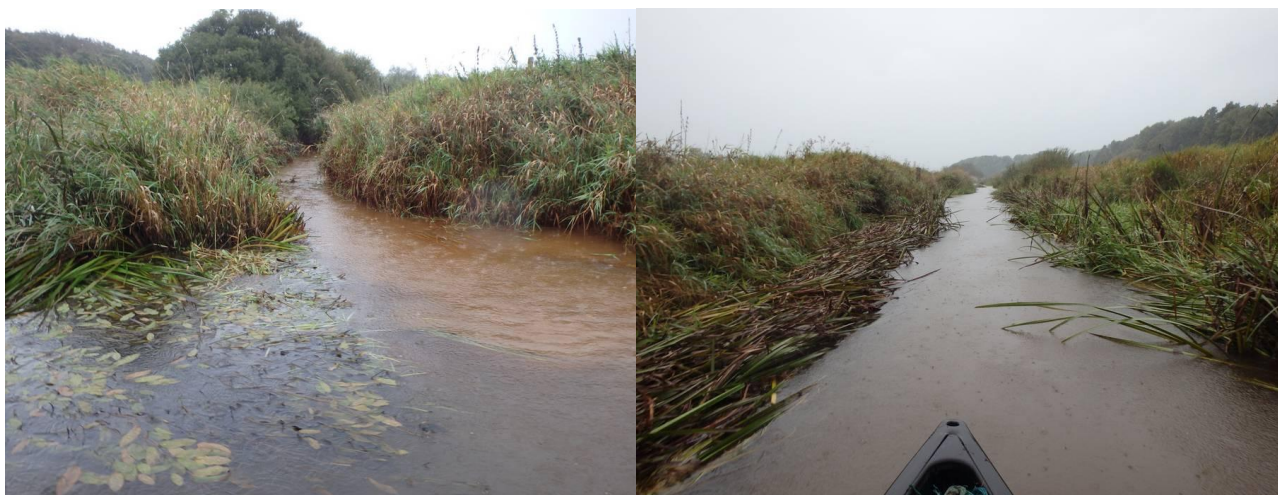
Figur 90.: Tilløbet Astrup Bæk, en stor okkerkilde (t.v.) og nylig grødeskåret strækning nedstrøms Stokbæk (t.h.)
