# Ho Bugt Etablering af naturlig hydrologi

*Varde Kommune*

<b>Rekvirent</b>	Varde Kommune
<b>Projektnavn</b>	Ho Bugt – naturlig hydrologi
<b>Projektnummer</b>	1431200037
<b>Projektleder</b>	Hans-Martin Olsen
<b>Bidragydere</b>	Anne-Vibe Jensen, Bo Kempel Christensen, Brian L. Poulsen, Hans-Martin Olsen
<b>Rådgiver</b>	Orbicon A/S
<b>Kvalitetssikring</b>	Henrik Skovgaard
<b>Revisionsnr.</b>	0
<b>Godkendt af</b>	Henrik Vest Sørensen
<b>Udgivet</b>	November 2013

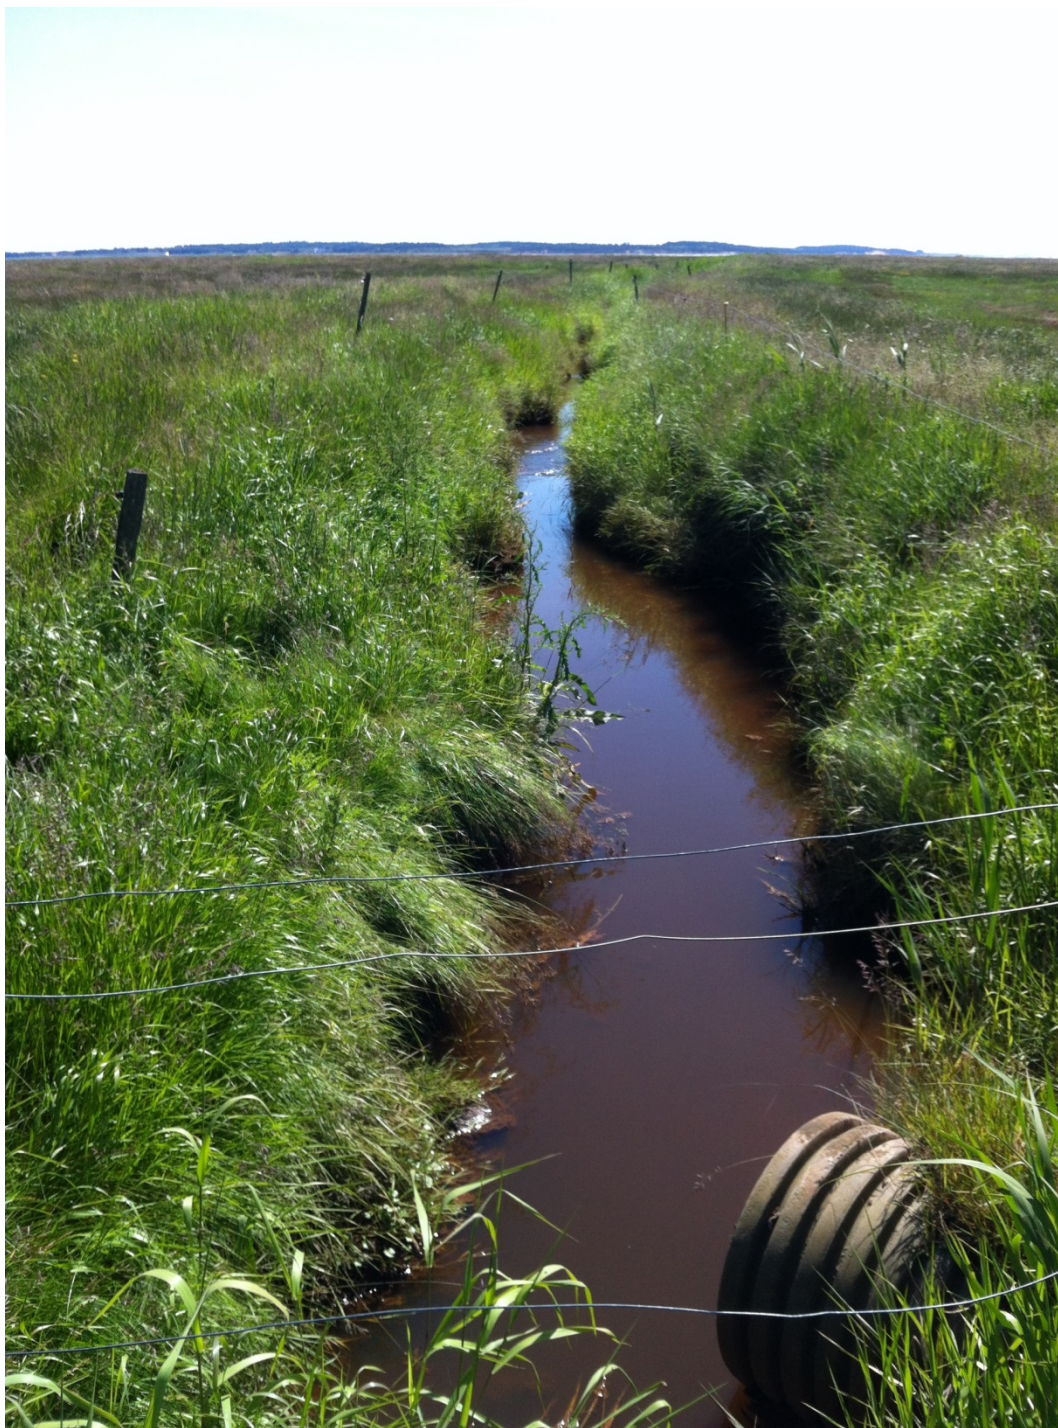
*Fig. 2.2.3.2: Vejgrøften er det eneste offentlige vandløb, der løber gennem projektområdet.*

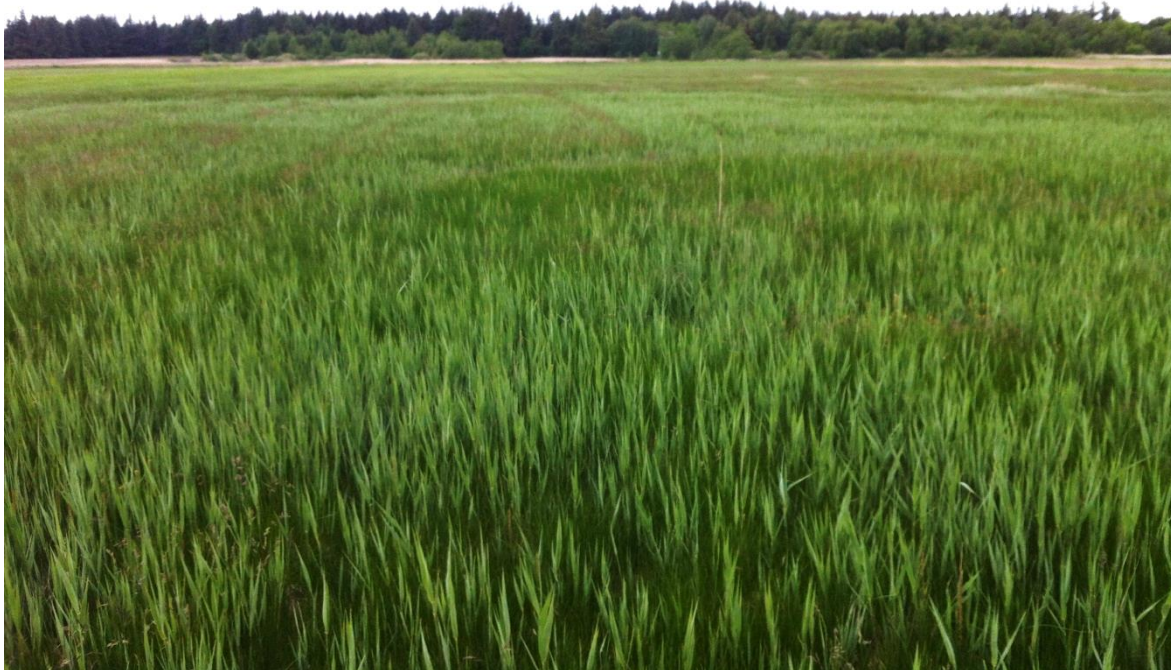
Fig. 2.4.2.3: Strandeng der drives med høslæt med dominans af strandtrehage, strandvejbred, rød svingel og tagrør.

Den zone, der ligger tættest på Ho Bugt, er typisk strandeng med loer og saltpander. Vegetationen er præget af karakteristiske strandengsarter som strandtrehage, harril, strand-annelgræs, lægekogleare, strand engelskgræs, strandasters og rød svingel. På afgræssede arealer og arealer med høslæt bliver tagrørsvegetationen holdt lav. Generelt er vegetation og strukturen i områderne mere varieret på arealer, der drives med græsning, mens høslætarealerne er mere ensartede med dominans af få arter.

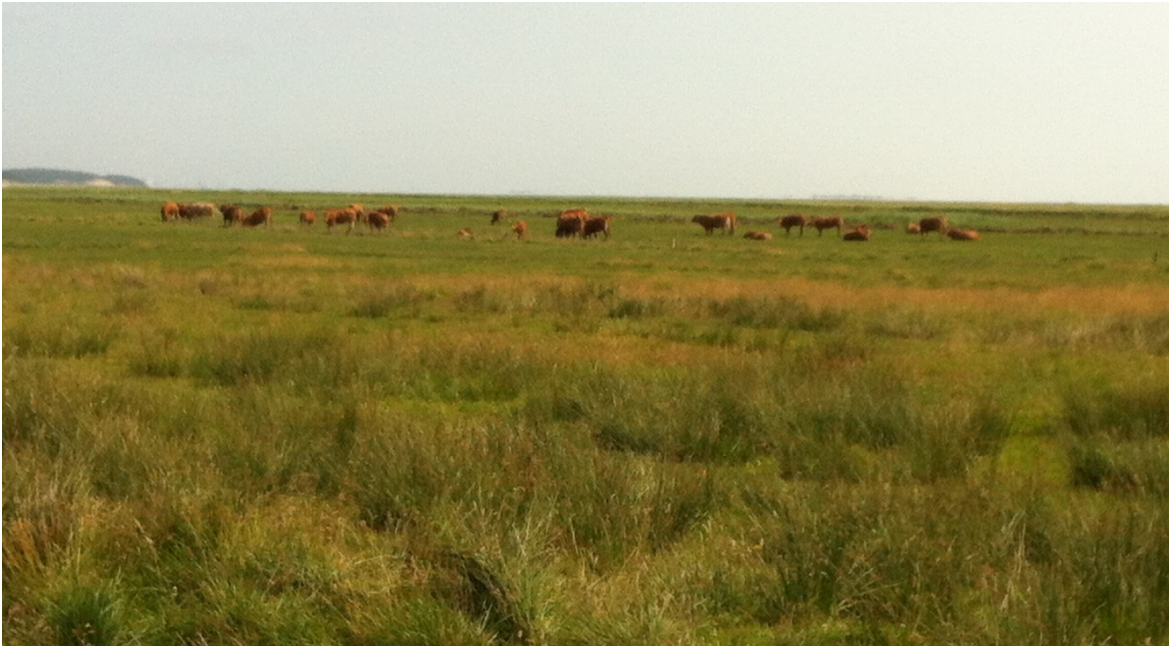
Fig.2.4.2.4: Den kulturpåvirkede strandeng med lysesiv, mosebunke og alm. rajgræs.

Selv på den kulturpåvirkede strandeng er vegetationen ret varieret med både naturengsarter som sump-kællingetand, sværtevæld, bidende ranunkel, lysesiv og knopsiv og tørbundsarter som høst borst og almindelig røllike samt kulturarter som alm. rajgræs, hvidløver og rød kløver. Der ses dog spredt indslag af saltvandsarter på alle arealerne bortset fra de to lokaliteter, der er kortlagt som fersk eng. De strandengs-arter der findes på de mindst saltpåvirkede arealer længst fra Ho Bugt er harril, gåsepotentil, kødet hindeknæ, strand-engelskgræs og strandtrehage.

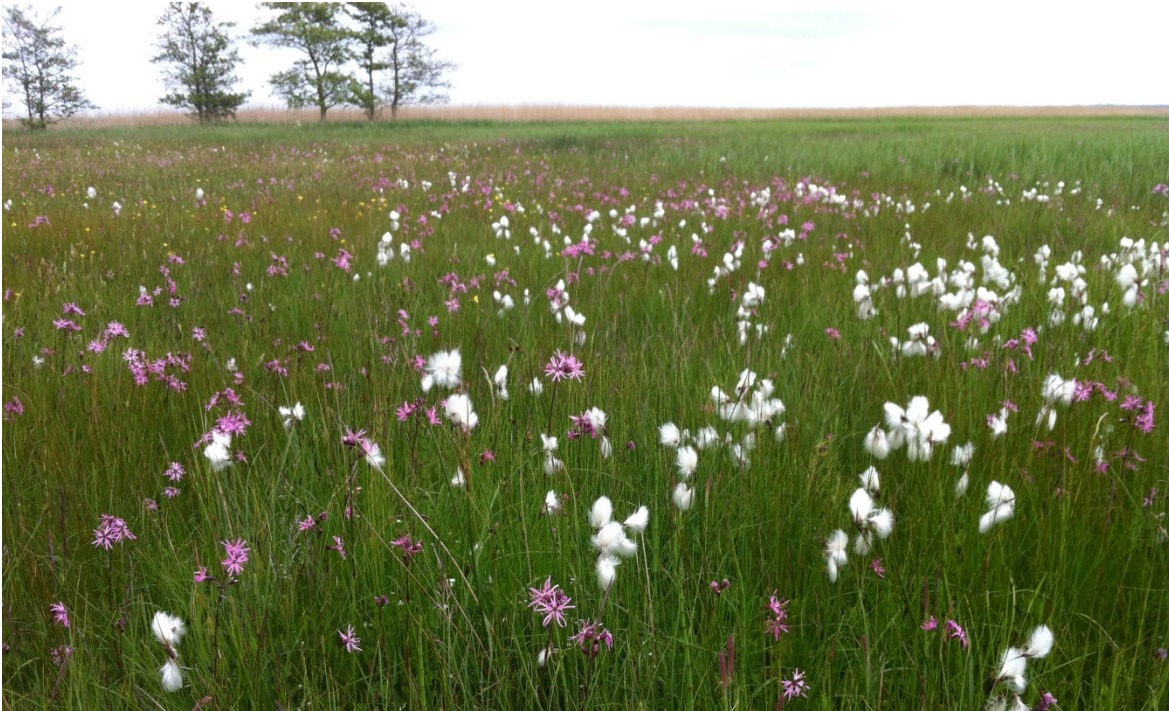
Fig.2.4.2.5: Tidvis våd eng med kæruld og trævlekrone.

Ved bestigelsen af området, blev der registreret endnu en lokalitet med en artsrig engvegetation med flere indikatorarter for god naturkvalitet.(Mangeblomstret frytle, vellugtende gulaks, kragefod, smalbladet kæruld, stjerne-star, tormentil og eng-viol). Det vurderes at denne lokalitet kan kortlægges som tidvis våd eng. Engen er under tilgroning, da størstedelen af lokaliteten er uden drift.
