# RISIKORAPPORT

## Badestrand Nysø

Dato: 23. september 2020

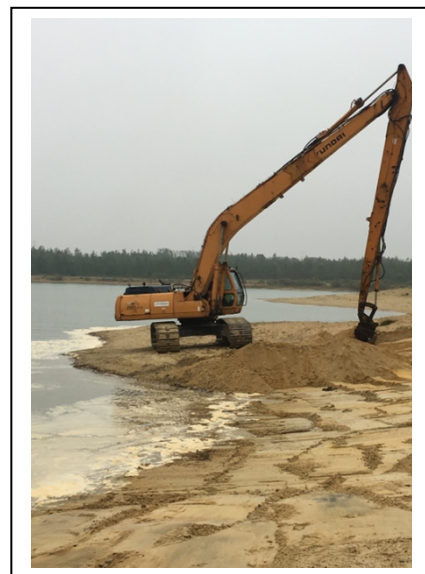
Der blev forud for etablering af grusgravsøen som badesø, gennemført en international risikovurdering i 2012. Skrænter og søbund er blevet efterbehandlet og udjævnet flere gange. Senest i september 2019 efter, at en dykkerundersøgelse konstaterede, at der forsat var farlige *drop-of* huller ved kun 2-3 meters vanddybde. En gravemaskine med ca. 20 meter lang arm blev brugt til at udjævne søbunden (se foto).

Derimod anbefales det, at der gennemføres en undersøgelse og evt. kortlægning af søbunden efter den seneste udjævning i 2019. Derved kan de dybe huller evt. markeres på oversigtskortet.
