PROJEKTNUMMER: 31.1017.01

VARDE KOMMUNE

ETABLERING AF NATURLIGE VANDSTANDSFORHOLD I RIGKÆR OG STRANDENG VED HO BUGT

TEKNISK BIOLOGISK FORUNDERSØGELSE

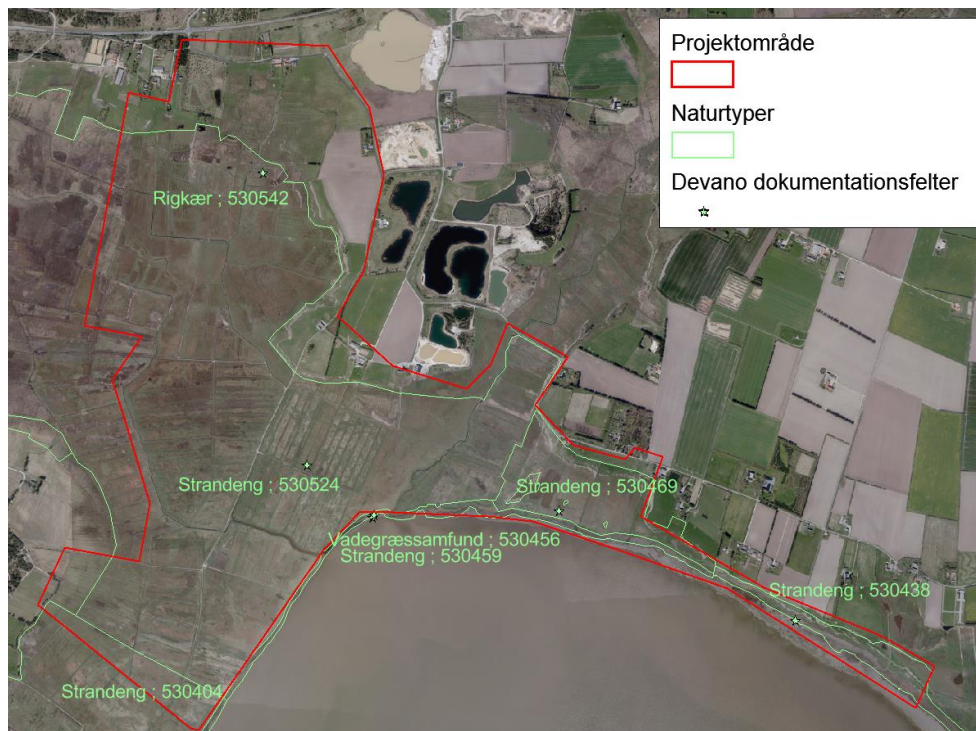
Figur 4-1. Projektområdet med registrerede naturtyper.

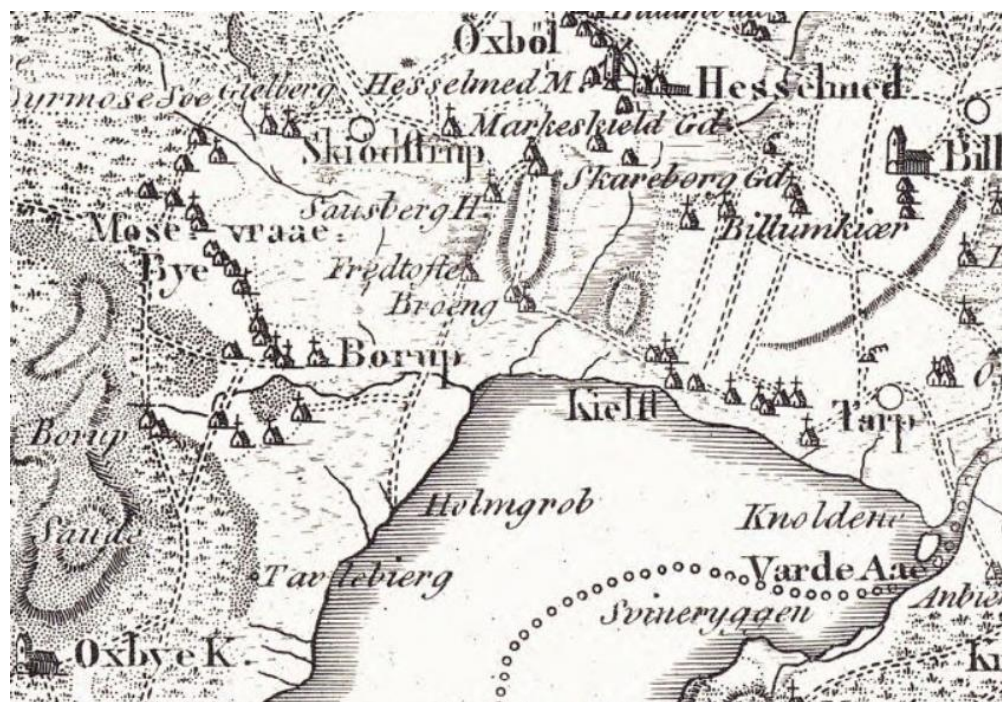
Figur 4-7. Videnskabernes selskabs kort, 1806.

På Figur 4-7 kan man se området, som det tog sig ud ifølge videnskabernes kort fra 1806. Det ses også på Figur 4-7, at vandløbene havde et naturligt udseende forløb ned gennem engene. Dette forløb kan erkendes på kort helt op til 1940erne, hvor Storbæk rettes ud på den vestlige side af Fredtoftvej, og også forsøges udrettet på den østlige side af vejen. Det sidste mislykkedes i første omgang. I 1995 har Storbæk det udseende, der kan ses i dag. Kjelst Bæk er ikke blevet reguleret på samme måde indenfor projektområdet, se Figur 4-10.

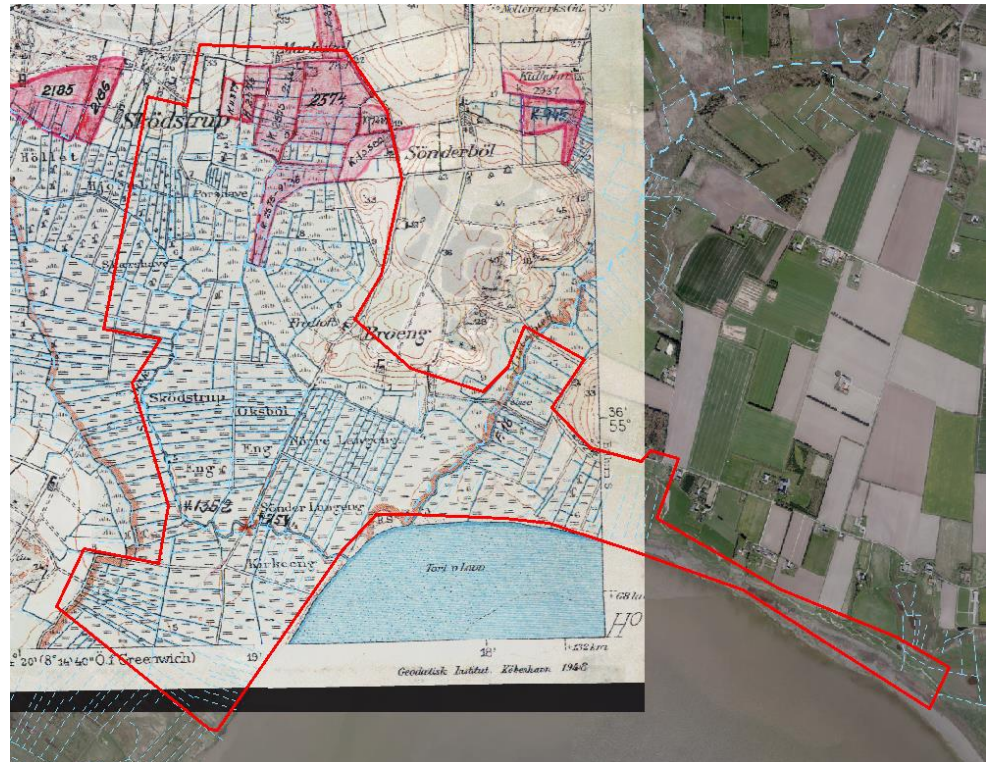
Figur 4-11. Der er fundet supplerende drænoplysninger i Orbicons drænarkiv i områdets nordlige del.

Der er søgt drænsager fra Orbicons drænarkiv. Der er registreret drænsager i projektområdets nordlige del. I alt 5 drænsager er hjembragt og georefereret.

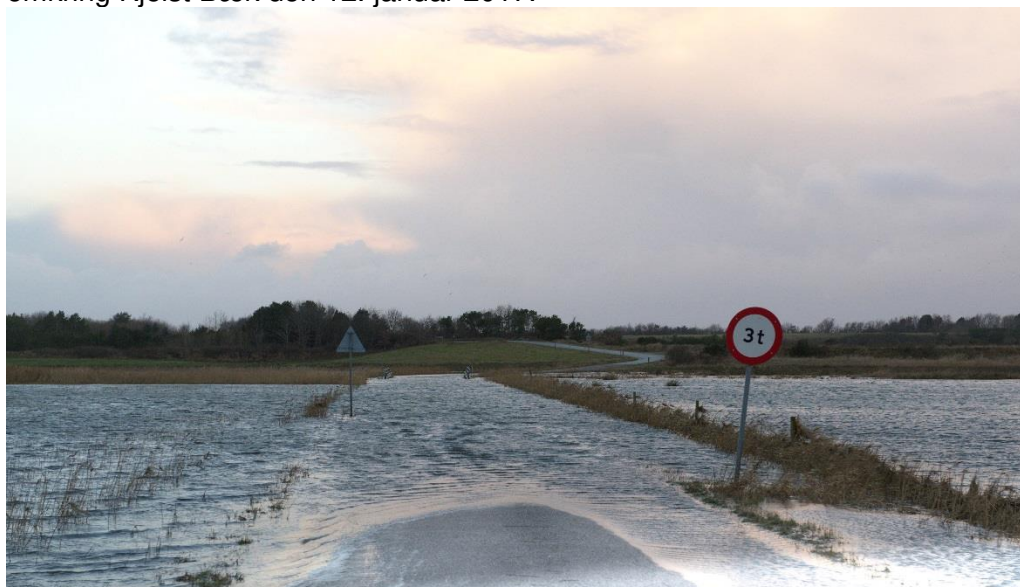
Figur 4-12 Forhøjet vandstand har oversvømmet vejbroen over Kjelst Bæk den 12. januar 2017.

Strandengarealerne oversvømmes under hændelser med forhøjet vandstand. Nedenstående foto viser oversvømmelse af de lave områder omkring Kjelst Bæk den 12. januar 2017.

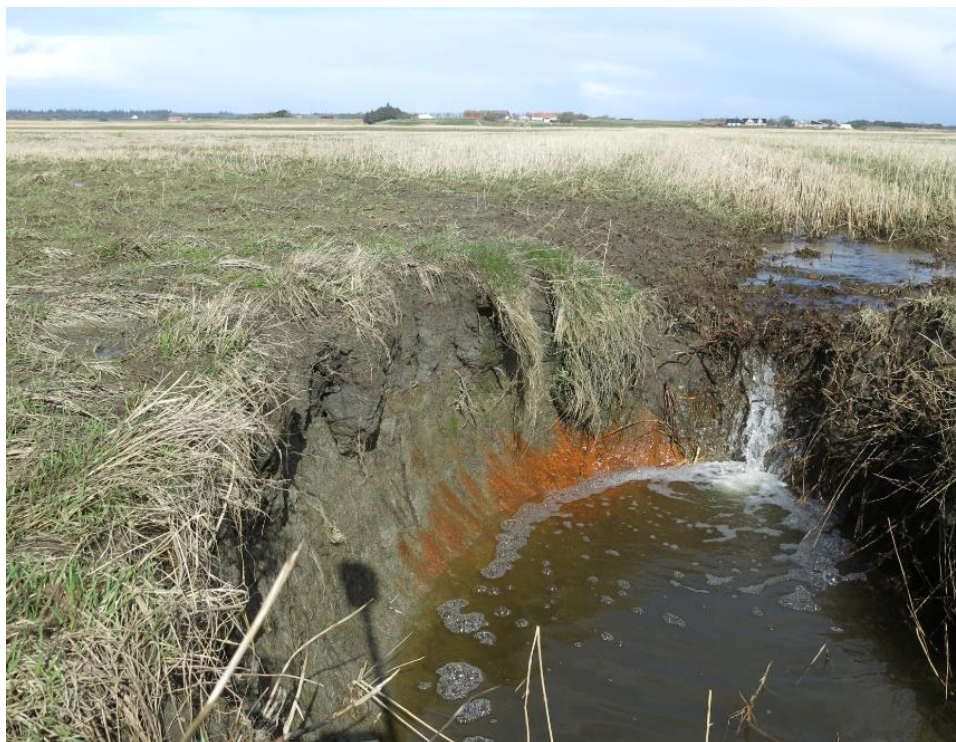
Figur 4-21. Udfældning af okker. Brinken er eroderet for nylig og en flade med okker er blevet synlig.

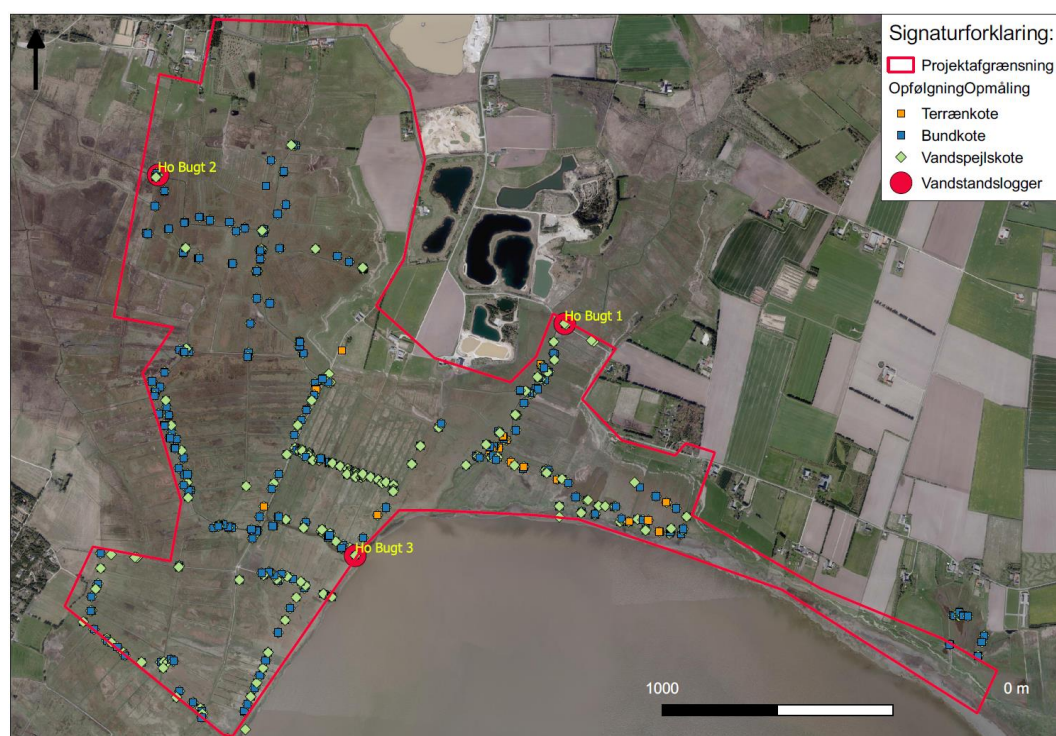
Figur 4-22. Supplerende opmålinger foretaget med GPS i januar og marts 2017. Orange firkanter er terrænkoter til sammenligning med terrænmodel, Blå firkanter er bundkoter i grøfter. Grønne ruder er vandspejlskoter. Placerede vandstandsloggere (1, 2, 3) er markeret med rød cirkel.

I forbindelse med udarbejdelse af en hydraulisk model for projektområdet blev der indmålt en række vandløbsprofiler samt supplerende bundkoter og vandspejl for diverse mindre grøfter. Alle opmålinger blev foretaget med præcisions-GPS (Trimble Inc.).

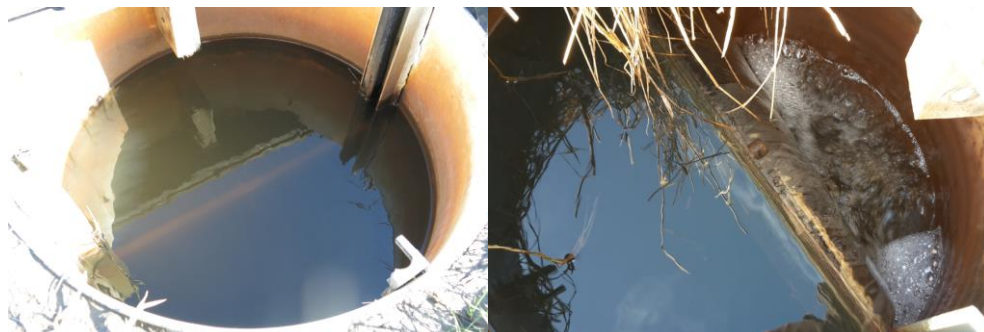
Figur 4-24. Stemmeværk. Tv. en højvandesituation. Th. er vandspejlet i recipientgrøften lavere end i den regulerede grøft.

Stemmeværkerne er etableret i centrale afvandingsgrøfter i området og reguleres to gange om året hhv. 1. maj og 15. oktober. I sommerperioden sættes vandspejl i grøfterne til ca. 30 cm under terræn. Om vinteren, i perioden 15. oktober til 1. maj, hæves vandspejlet i grøfterne til ca. 10 cm under terrænniveau.

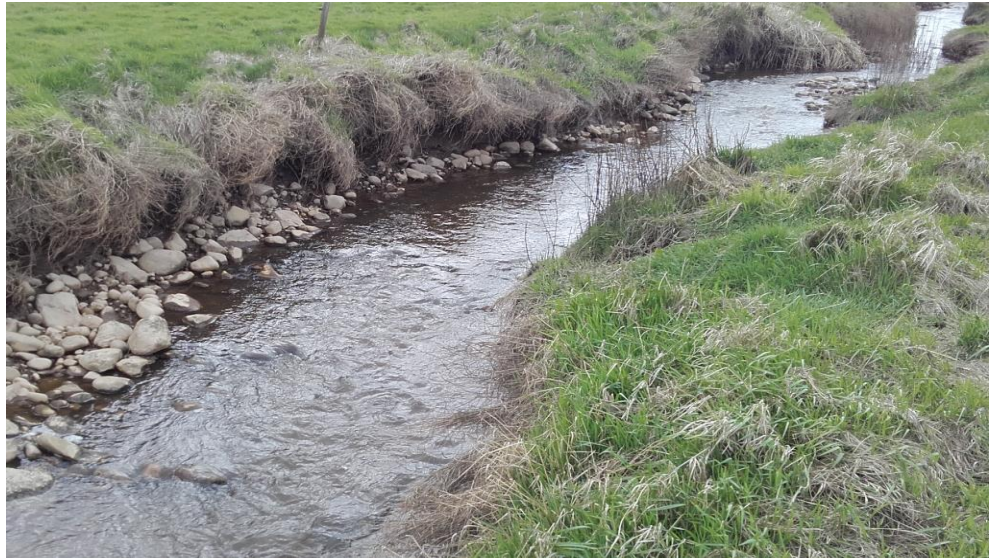
Figur 4-25. Stryg i den sydlige gren af Storbæk.

Der er etableret stryg i begge af de to forgreninger af Storbæk. Strygene giver, modsat områderne reguleret af stemmeværker, ikke mulighed for at regulere vandstanden imellem sommer og vintervandstand.

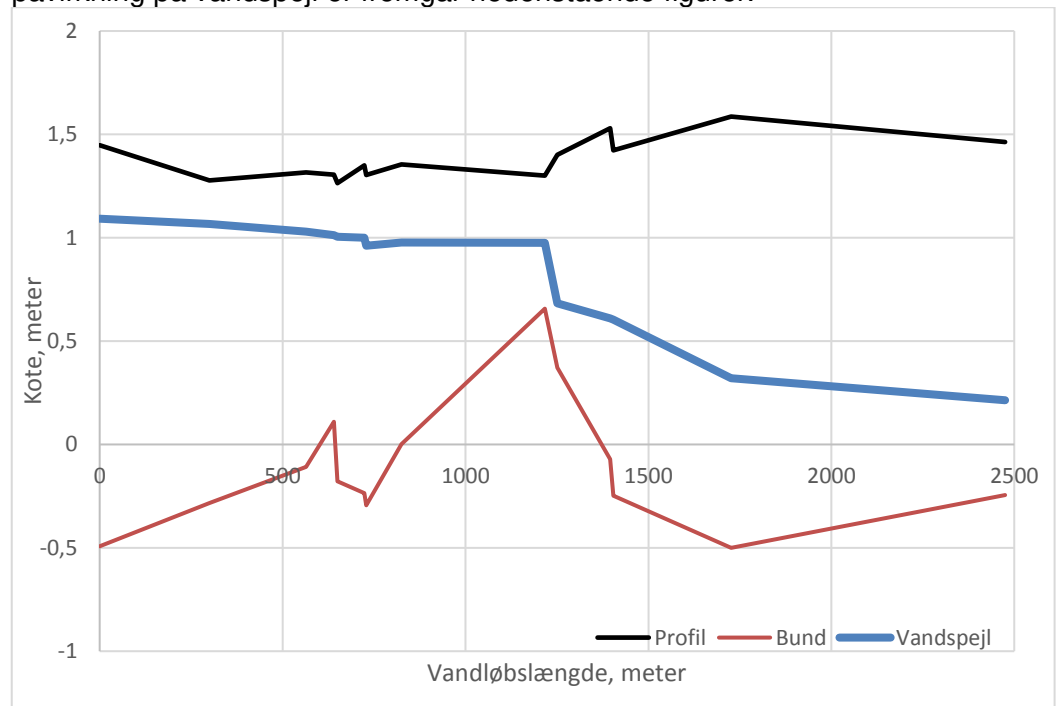
Figur 4-26 Vandløbsprofil for det nordlige forløb af Storbæk, hvor 0 meter er hvor vandløbet løber ind i projektområdets nordvestlige hjørne. 2500 meter er udløb i Ho Bugt. Kote for terræn langs vandløb (sort), vandspejl (blå) og vandløbsbund (rød). Mellem 1217 – 1395 meter ses stryg, hvor bundkoten stiger.

De udlagte stryg hæver vandspejlet i vandløbet opstrøms. Ved besigtigelserne lå vandspejlet fra ca. 30 cm under terræn nærmest strygene til lidt under en halv meter under terræn længere opstrøms. Strygenes påvirkning på vandspejl er fremgår nedenstående figurer.

Vandspejlet holdes nær kote 1 opstrøms de to stryg. Det fremgår af de lave bundkoter opstrøms strygene, at vandløbsstrækningerne vedligeholdes intensivt. Uddybningen af vandløbet opstrøms strygene bevirker blot, at vandløbet fungerer som et trug hvor vandet tilbageholdes af den øverste del af strygene omkring kote 0,7 meter. Strygenes placering fremgår af nedenstående figur.

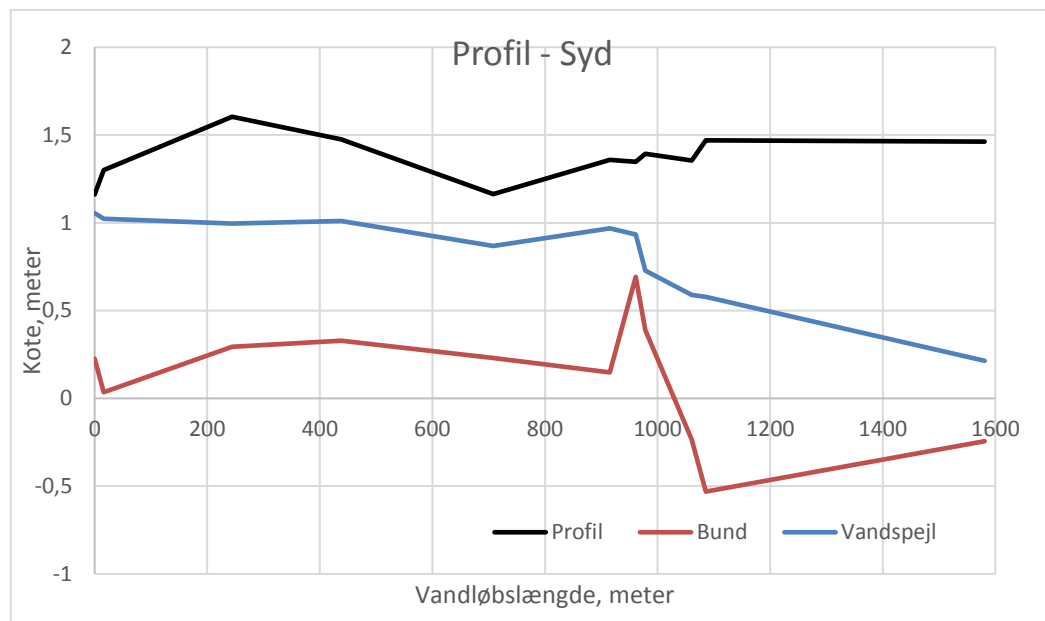
Figur 4-27 Vandløbsprofil for det sydlige forløb af Ål Enge, hvor 0 meter er ved bro midt i delområdet B. 1600 meter er udløbet i Ho Bugt. Kote for terræn langs vandløb (sort), vandspejl (blå) og vandløbsbund (rød). Mellem 1217 – 1395 meter ses stryg, hvor bundkoten stiger.

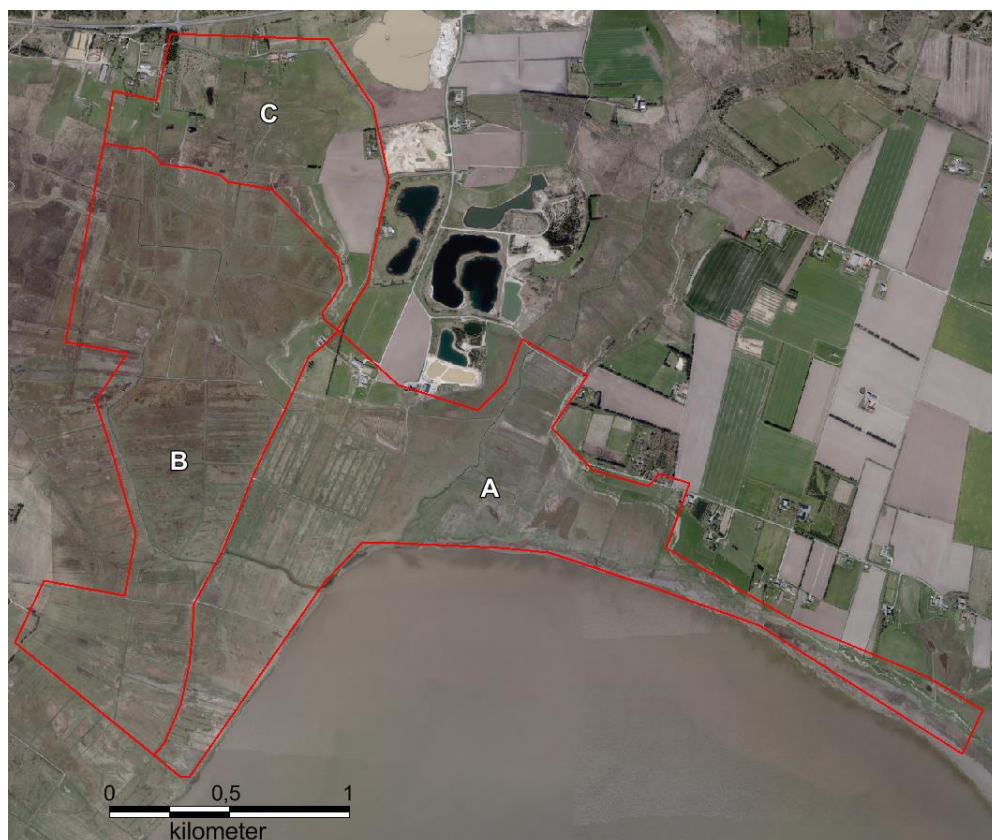
Figur 5-1. Inddeling af projektområdet i delområder.

Projektområdet er efter en vurdering af arealernes drift og tilstand, opdelt i delområder. Delområde A udgøres af strandenge reguleret af stemmeværker, dvs. den østlige del af projektområdet. Delområde B er strandenge reguleret af stryg i vandløb, dvs. den vestlige del af projektområdet. Delområde C ligger ovenfor opskylslinjen og er de arealer, der er mindst påvirkede af saltvand og hvor der er tegn på lokale grundvandspåvirkede områder.

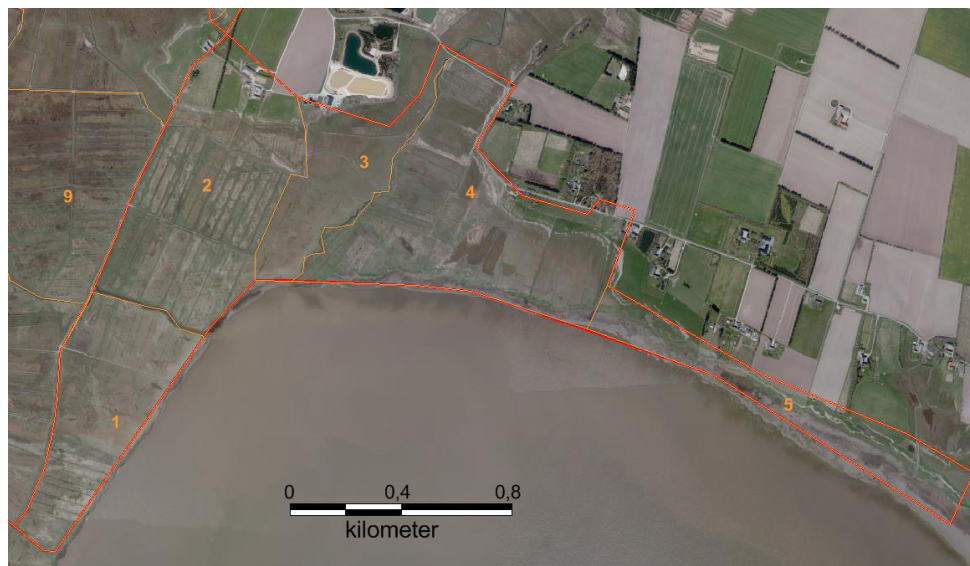
Figur 5-2 Delområde A er opdelt i 5 lokaliteter (1-5).

På baggrund af besigtigelserne er Delområde A blevet opdelt i fem lokaliteter, se ovenstående figur.

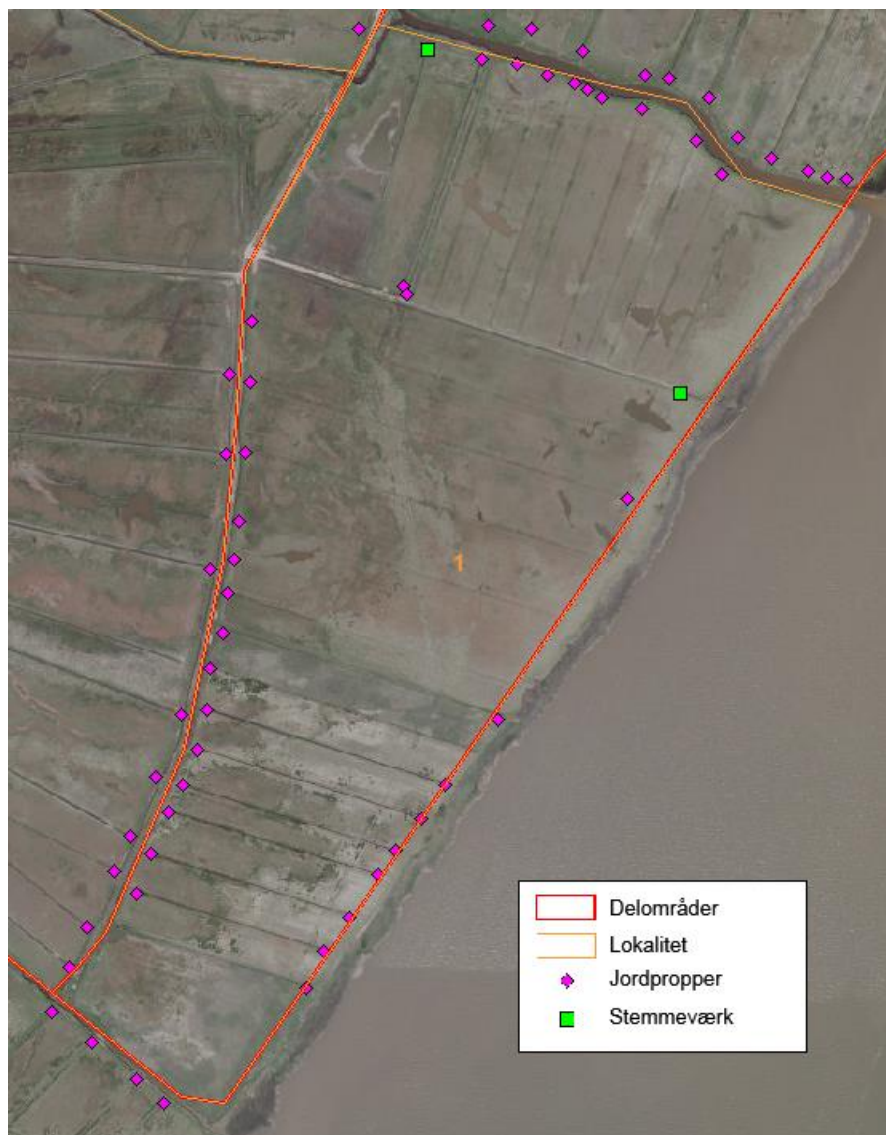
Figur 5-3 Lokalitet 1. Afvanding i området er begrænset som følge af lukkede grøfter (Jordpropper, lilla ruder) samt stemmeværker, markeret med grønne firkanter.

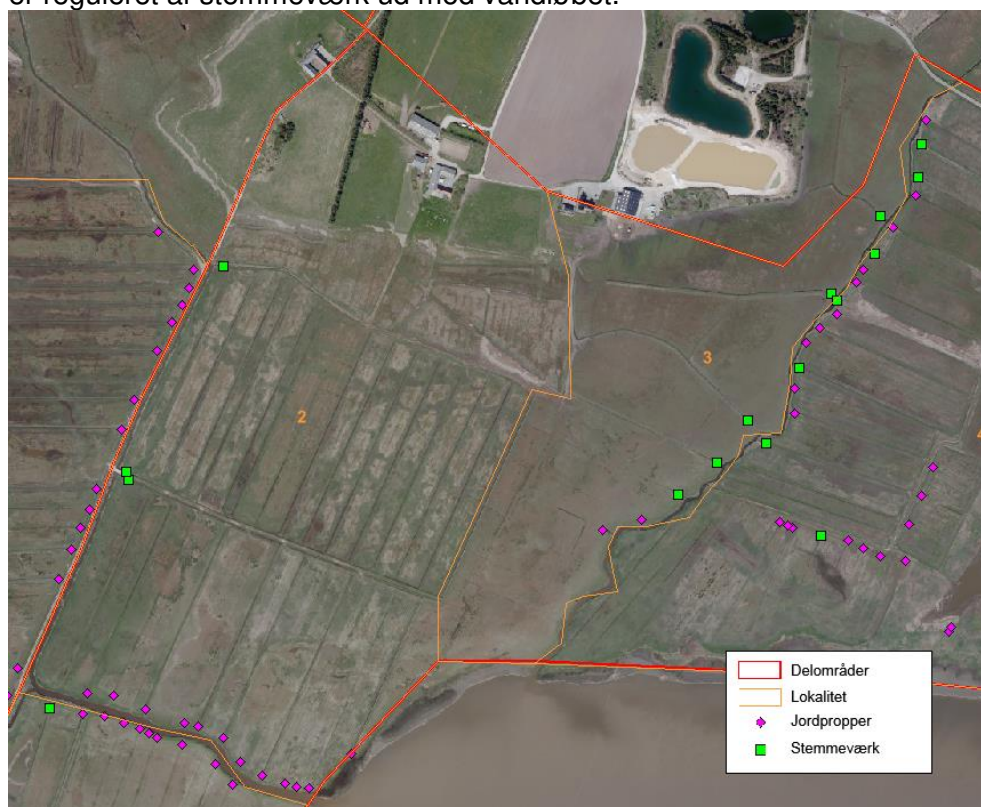
Figur 5-4 Lokaliteterne 2 og 3. Afvanding i området er begrænset som følge af lukkede grøfter (Jordpropper, lilla ruder) samt stemmeværker, markeret med grønne firkanter.

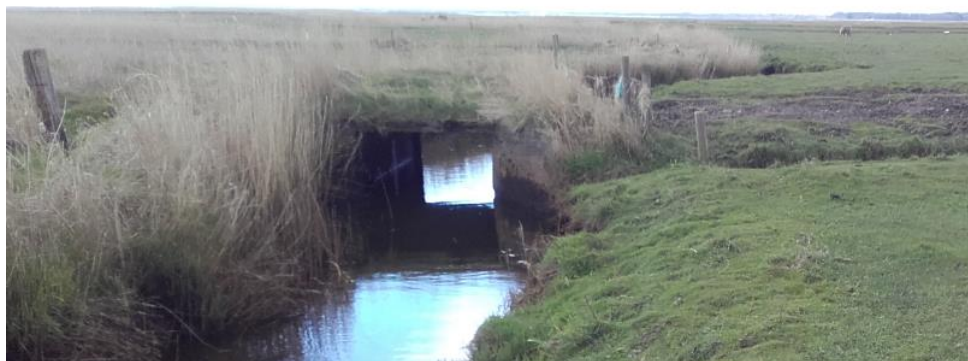
Figur 5-5. Bro over Kjelst Bæk mellem lokalitet 3 og 4.

Der er midt mellem vejbroen over Kjelst Bæk og Ho Bugt en overgang fra lokalitet 3 til lokalitet 4 i form af en ældre betonbro.

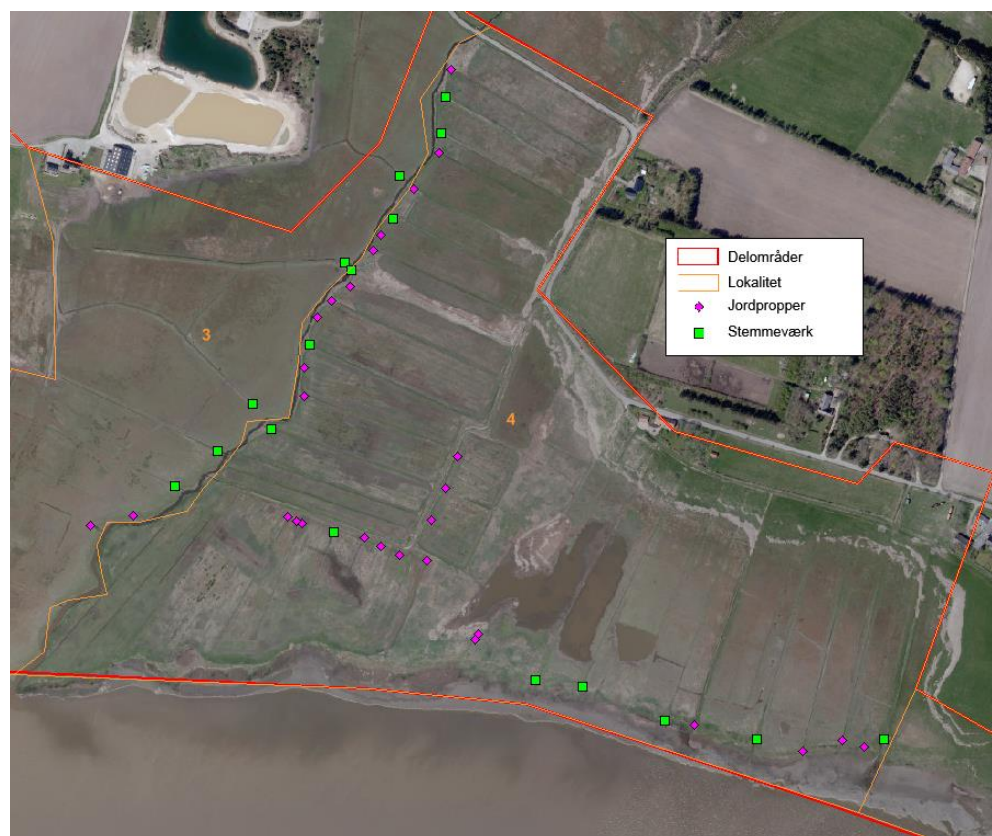
Figur 5-6 Lokalitet 3 og 4

Områdets grundvandsstand er reguleret af en række grøfter der deler området op i mindre fener. Den vestlige del langs med Kjelst Bæk har grøfter der afvander ud til bækken. De mindre er lukket med jordpropper og de større er reguleret med stemmeværk. Der er slæt på de nordligste fener og afgræsning længere sydpå.

Der går en grusvej ned gennem den centrale del, og der løber en grøft langs dele af grusvejen. Denne grøft afvande bl.a. et område, der ikke er vandstandsreguleret. Grøfterne ud mod denne grøft er derfor proppet til, undtagen ved den fenne der er udenfor vandstandshævningen.

Den syd- og østlige del af lokalitet 4 afvander ud mod Ho bugt mod syd. Der er flere stemmeværker og jordpropper ud mod bugten. Midt på området er der et område med en større permanent sø/lagune hvor der tidligere er gravet ler/klæg. Rundt om er der en del tagrør også i grøfterne. Arealerne rundt om bliver afgræsset og der tages også slæt/brakpudses. Vegetationen på fenerne er kulturpræget med dominans af krybhvene og rød svingel.

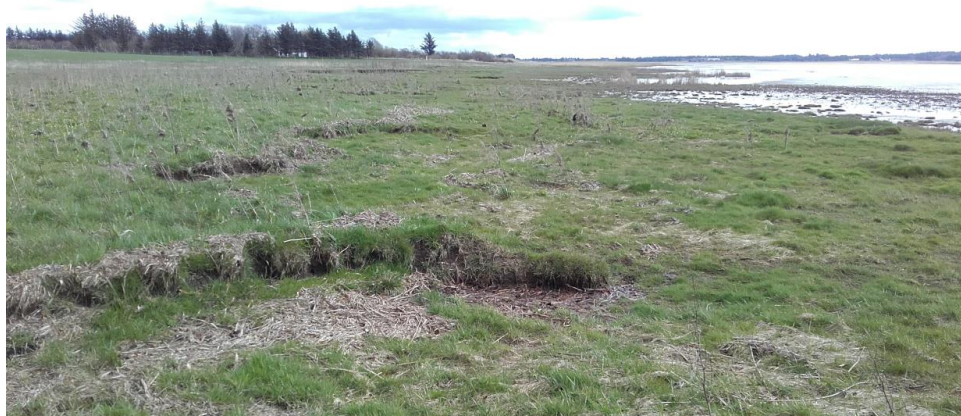
Figur 5-7. Forlandskanten mod Ho Bugt. Her fint afgræsset i den sydøstlige del af lokalitet 4.

Helt ud mod bugten er der fine partier med strandengsvegetation på den afgræssede forlandskant. Langs Kjelst Bæk og langs flere af skelgrøfterne er der meget tagrør.

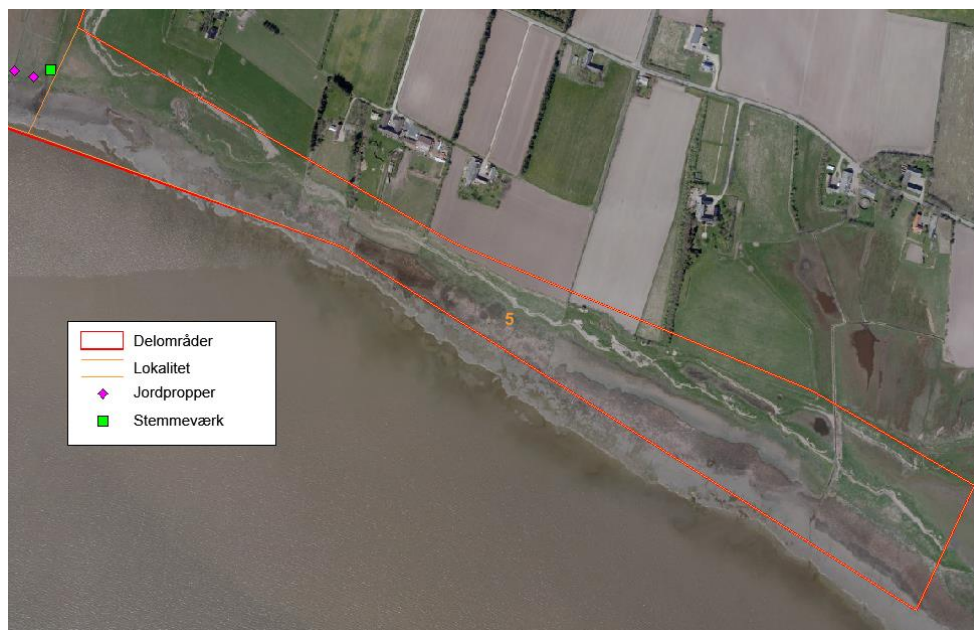
Figur 5-8 Lokalitet 5

En smal strandengsbræmme med kun en grøft i den østlige ende, der afvander til bugten. Det meste af projektområdet indenfor lokalitet 5 består af selve Ho bugt, der stedvist er tilgroet med tagrør ud mod vandet. På de fener med afgræsning er der dog ikke tagrør på forlandskanten. Terrænet stiger hurtigt mod landsiden, og derfor er strandengsarealet en smal bræmme.

I den østligste ende løber en grøft gennem området. Grøften er opstemmet med plader, der er skubbet ned i grøften.

Der er flere lavvandede søer i området. Mod vest en gravet sø med vegetation i midten. Mod øst er der to naturligt udseende lavninger, hvor der stod vand ved besigtigelsen.

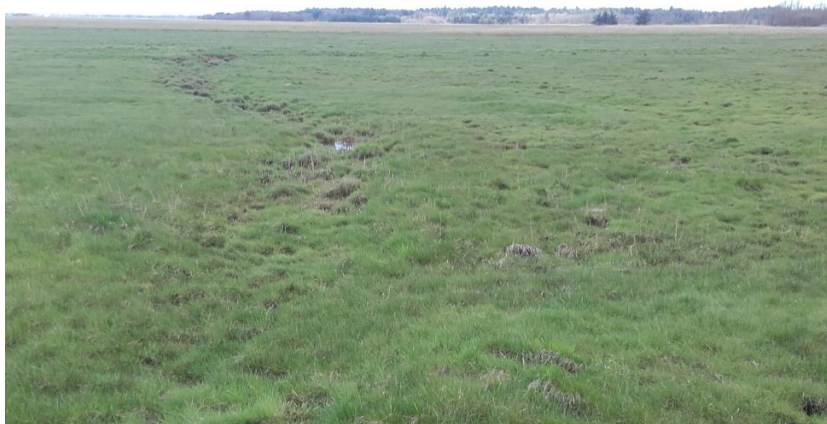
Figur 5-10. Eng med spor af gammel lo.

Arealet er afgræsset og der er en del af de gamle grøfter, hvor brinkerne er trådt ned, så de i dag er brede og lave. Disse grøfter er med salttolerante arter som kokleare og strandasters. På de tørre dele kan man stedvist finde katteskæg. Der er spor efter gamle loer flere steder.

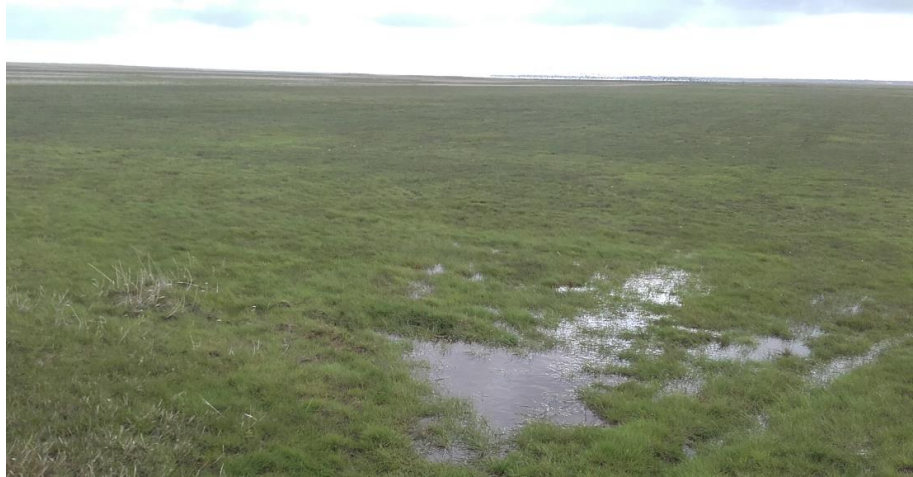
Figur 5-12. Flad kultureng, lokalitet 7.

Arealet er fladt og der tages slæt. Vegetationen af græsdomineret med arter som krybhvene og rød svingel. I grøfterne kan der findes strandengsvegetation som kokleare.

Der er spor efter de oprindelige losystemer flere steder. De kan erkendes som lidt fugtige lavninger med kraftigere urter og græs. Der er et par lavninger i den centrale del, der var vanddækkede ved besigtigelsen. Disse lavninger ser ud til at være en del af det oprindelige losystem. Der er ydermere et mudret område med tagrør, der ser ud til at være resterne af et gammelt klæg-gravningsområde.

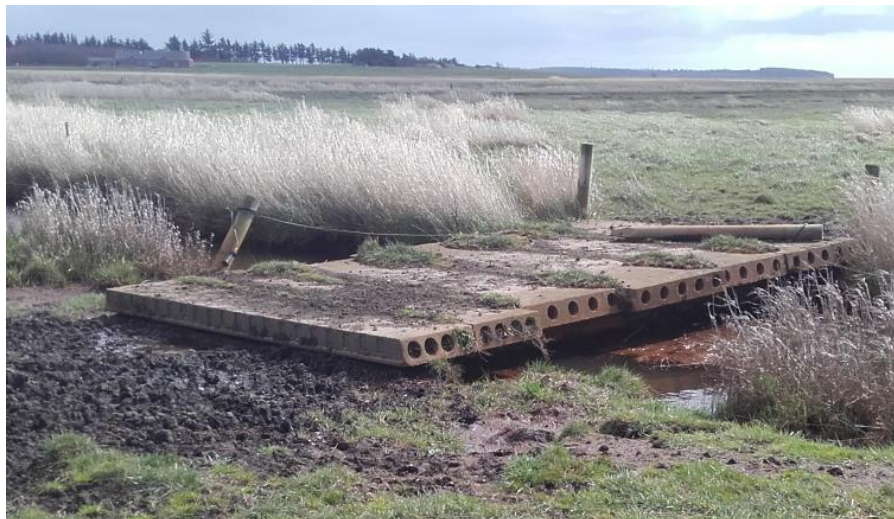
Figur 5-14. Kreaturbro.

Områderne er forbundet af en række kreaturbroer, der sikrer at hele området kan afgræsses.

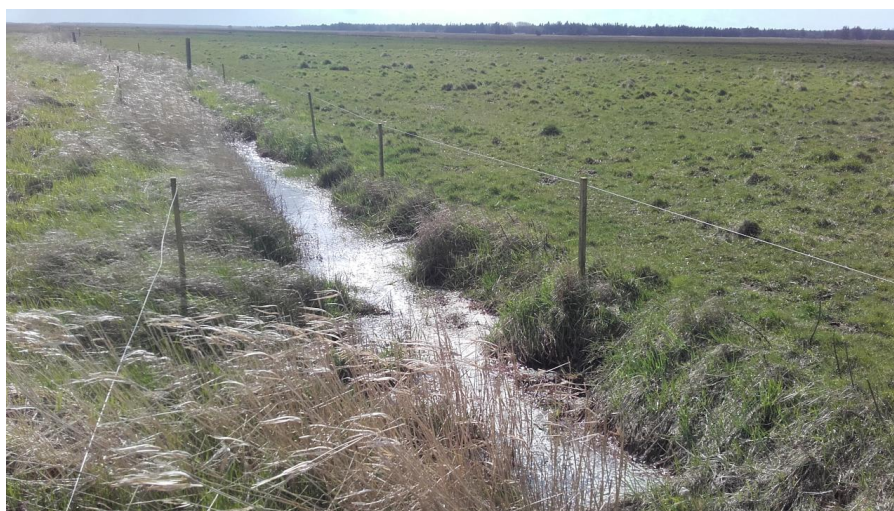
Figur 5-15. Eksempel på frahegnet grøft i lokalitet 8.

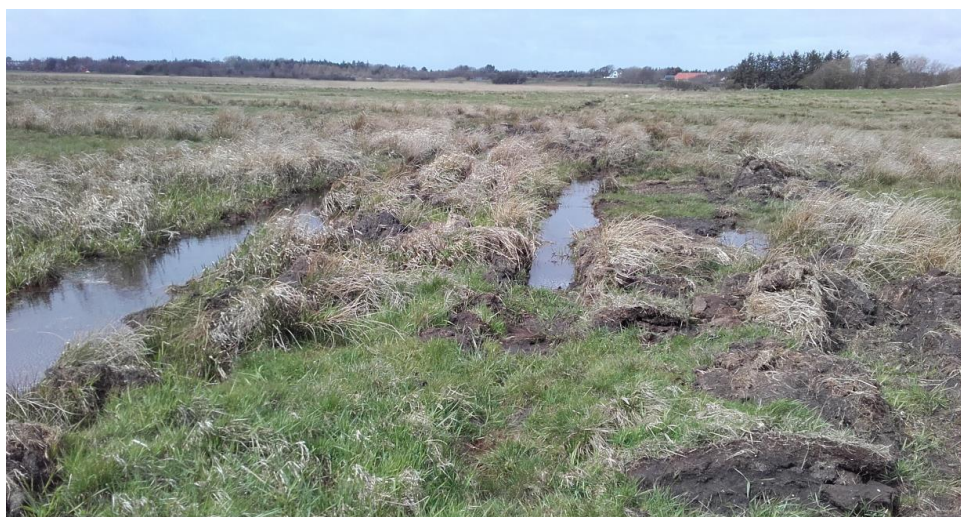
Figur 5-18. Eksempel på uhensigtsmæssig grøftning i lokalitet 11.

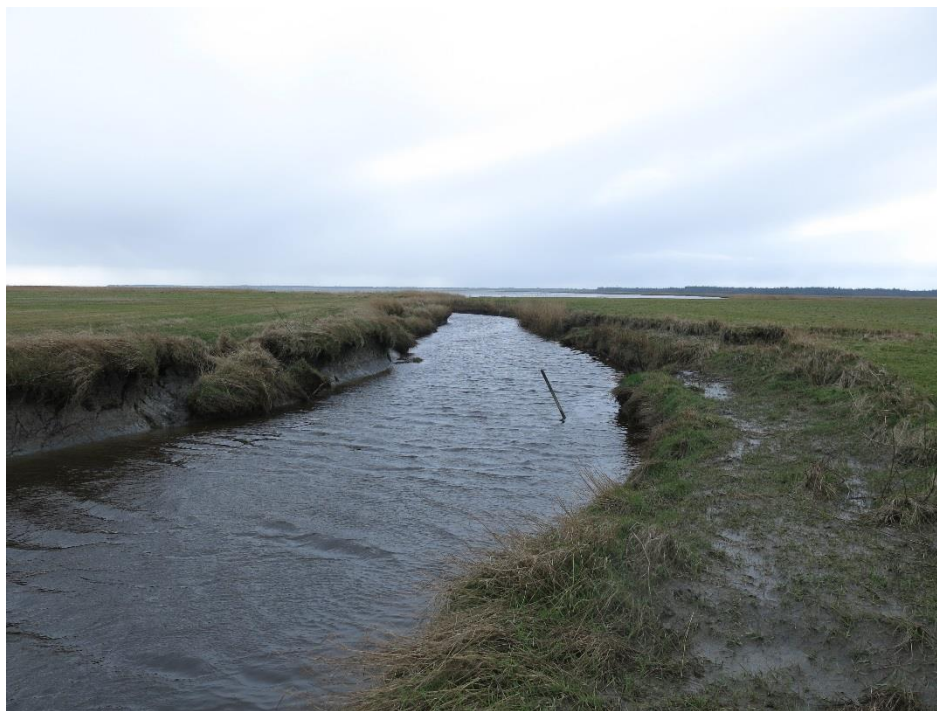
Figur 5-19 Udløbet af Kjelst Bæk med tydelige tegn på udskridende brinker.

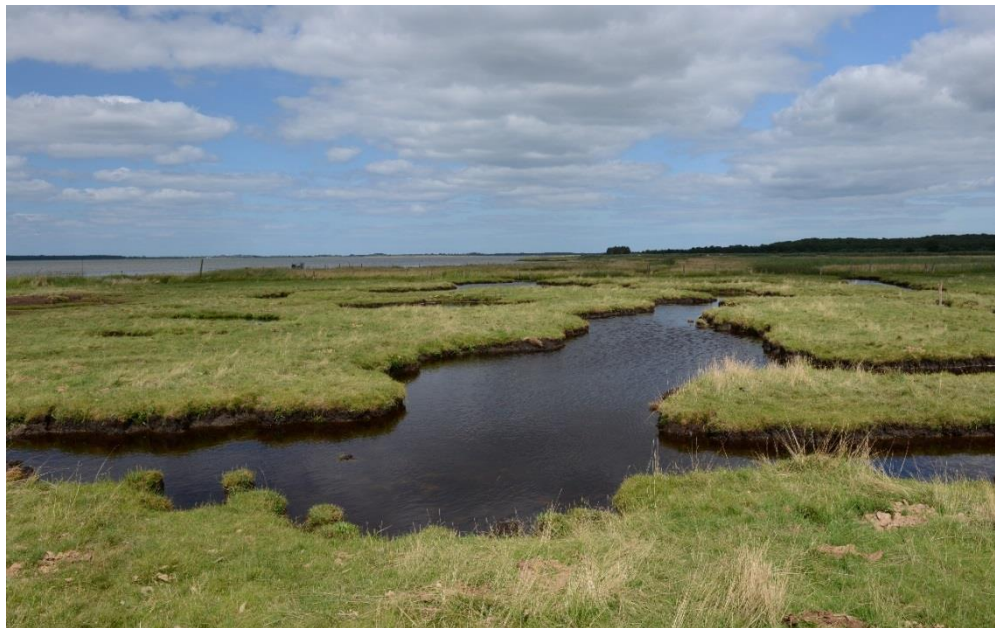
Figur 6-1 Eksempler på gamle loer fra Mariager Fjord, hvor nogle af dem ikke længere afvander til kysten, men er afsnøret til lokale indsøer, der udtørre til saltpander.

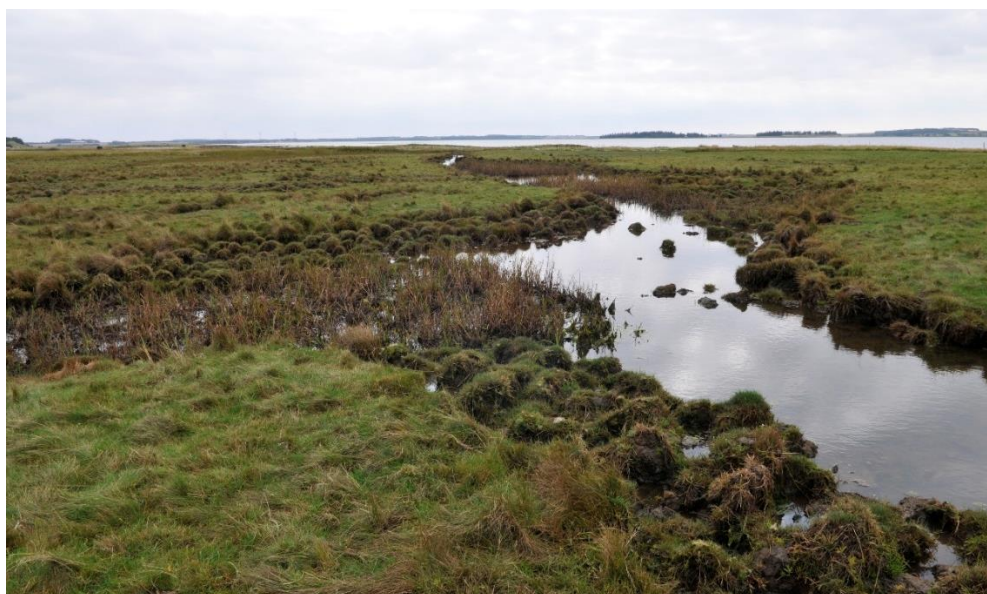
Figur 6-2 Endnu et eksempel på, hvordan lave loer skaber dynamik i overgangen fra tørre græsningsskæpper med græstuer langs kanten af loerne. Foto er taget på strandengsarealer ved Agerø i Limfjorden.

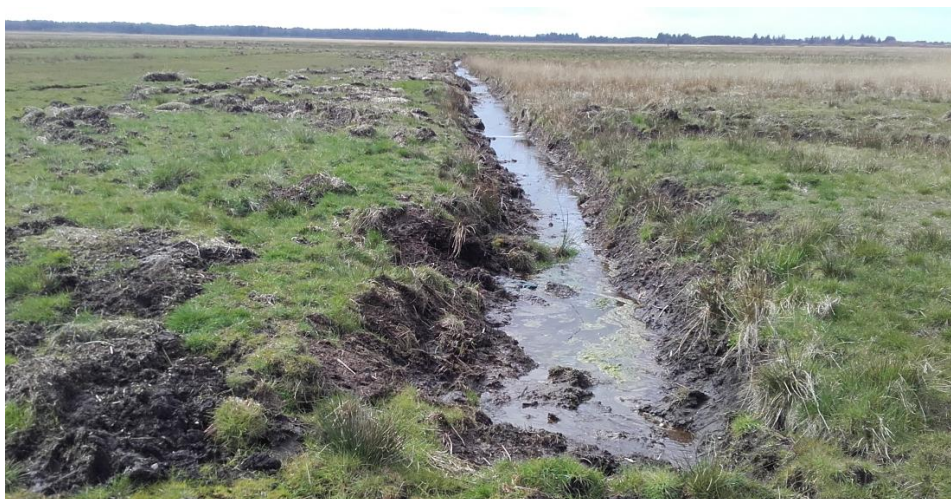
Figur 6-5. Eksempel på grøft, der modtager drænvand fra marker.

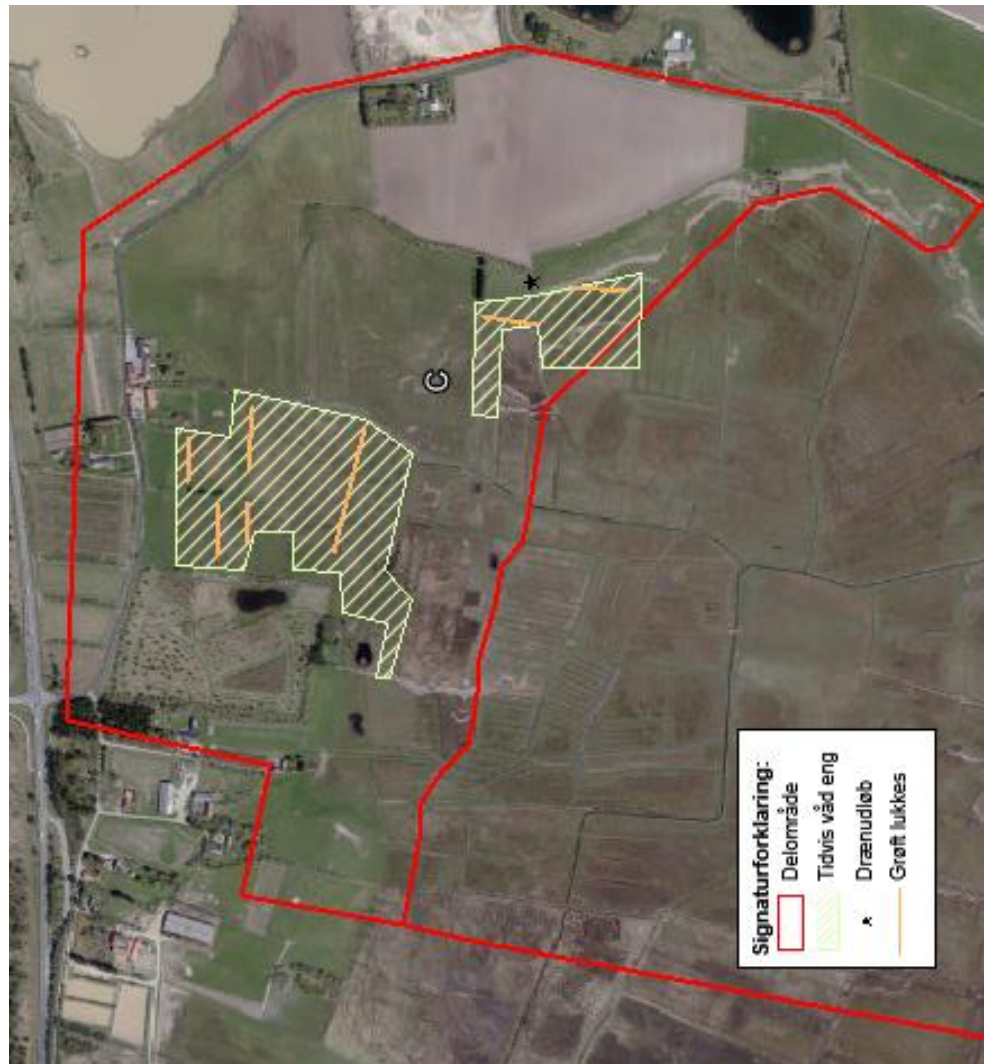
Figur 6-6. Lukke grøfter. Læg mærke til områder med tidvis våd eng ligger i de områder hvor grøfterne skal lukkes. Der er lokaliseret drænudløb op mod marken mod øst.

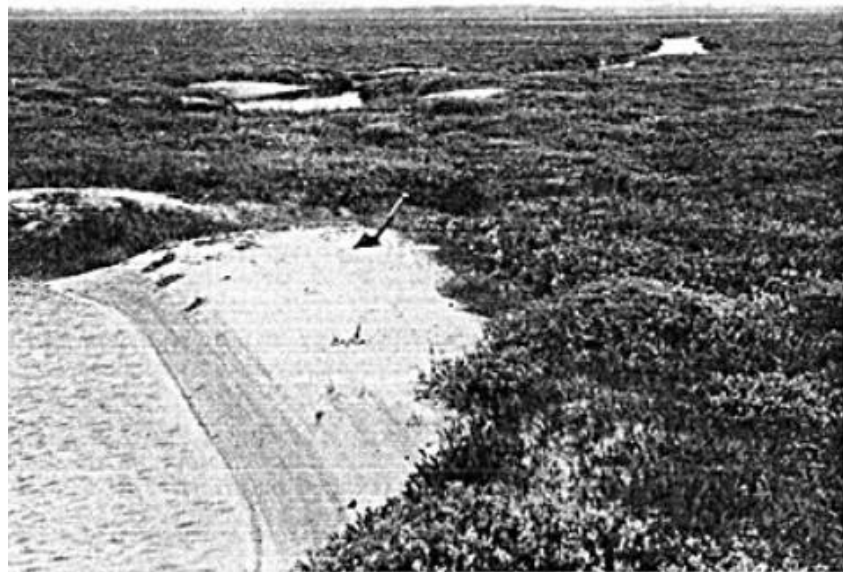
Figur 6-7 små sandbanker ved lobjugninger.
Fra Geografisk Tidsskrift, Bind 52 (1952 - 1953)

En mangel i strandengsområder, der har været dyrket, er de mikrohabitater der kommer sammen med strandengens loer, hvor der ofte er områder med højere terræn og sandet jordbund. Sandbankerne opstår naturligt, når sand og silt aflejres i vegetationen efter en højvandshændelse. Mindre tuer vil naturligt komme med tuerne fra gul engmyre. De op til 50 cm høje banker og tuer fungerer som redeplads for engfugle som f.eks. stor kobbersneppe, de fungerer som udkigspunkt for småfugle og da tuernes mange forskellige plantearter er fødegrundlag for mange planteædende insekter, bidrager engmyretuerne til strandengens biologiske mangfoldighed.

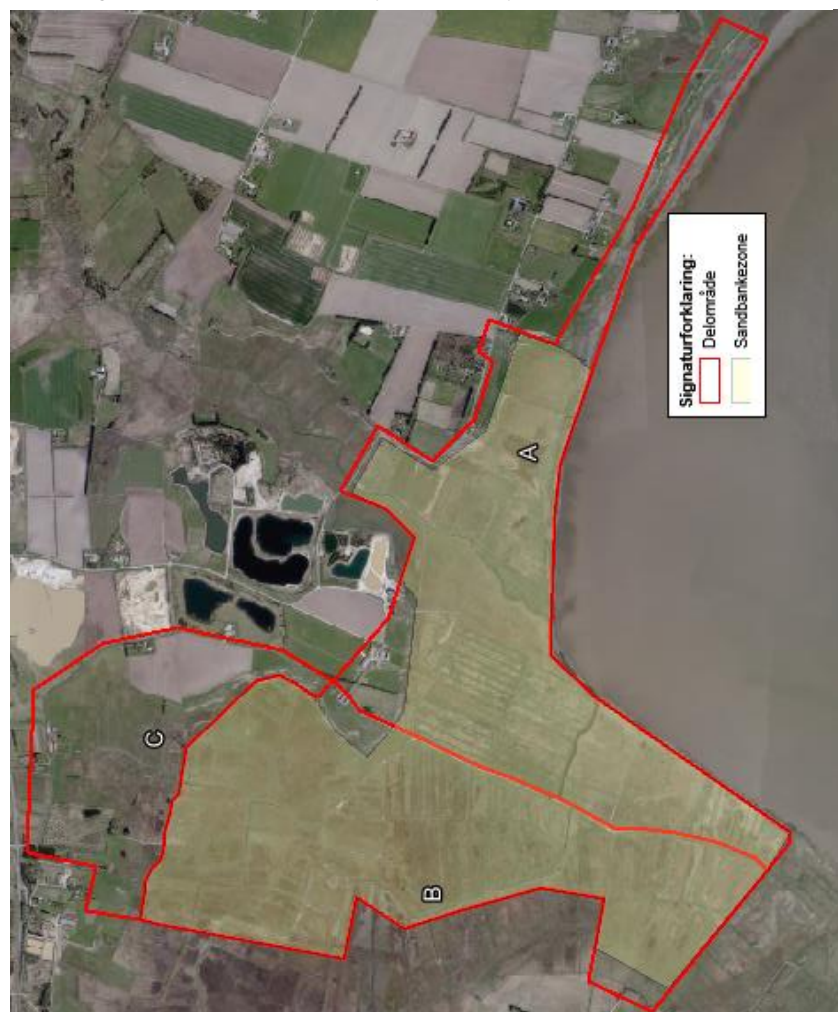
Figur 6-8. Zone til etablering af sandbanker og tuer. Sandbanker og tuer etableres Delområde A og B i umiddelbar nærhed af bekkasinskrab og loer, da de udføres af opgravet jord og tørv fra disse.

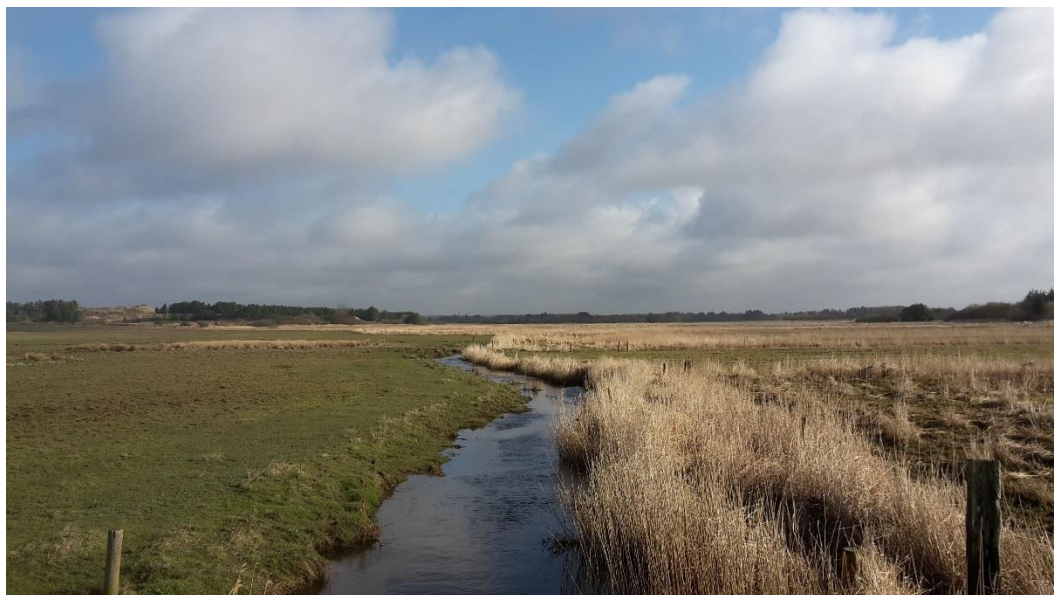
Figur 6-9 Eksempel på hvor stor forskel græsning gør på arealerne i delområde A for lokalitet 3 til venstre for Kjelst Bæk og lokalitet 4 til højre for Kjelst Bæk.
