Bilag 9  
Oversigtskort  
Udlægning af grus

Bilag 9.1  
Udlægning af grus med forslag til adgangsvej

Bilag 10  
Afvandingsmæssige forhold ved Lundvej

Bilag 11  
Afvandingsmæssige forhold årsmiddel ved jernbane

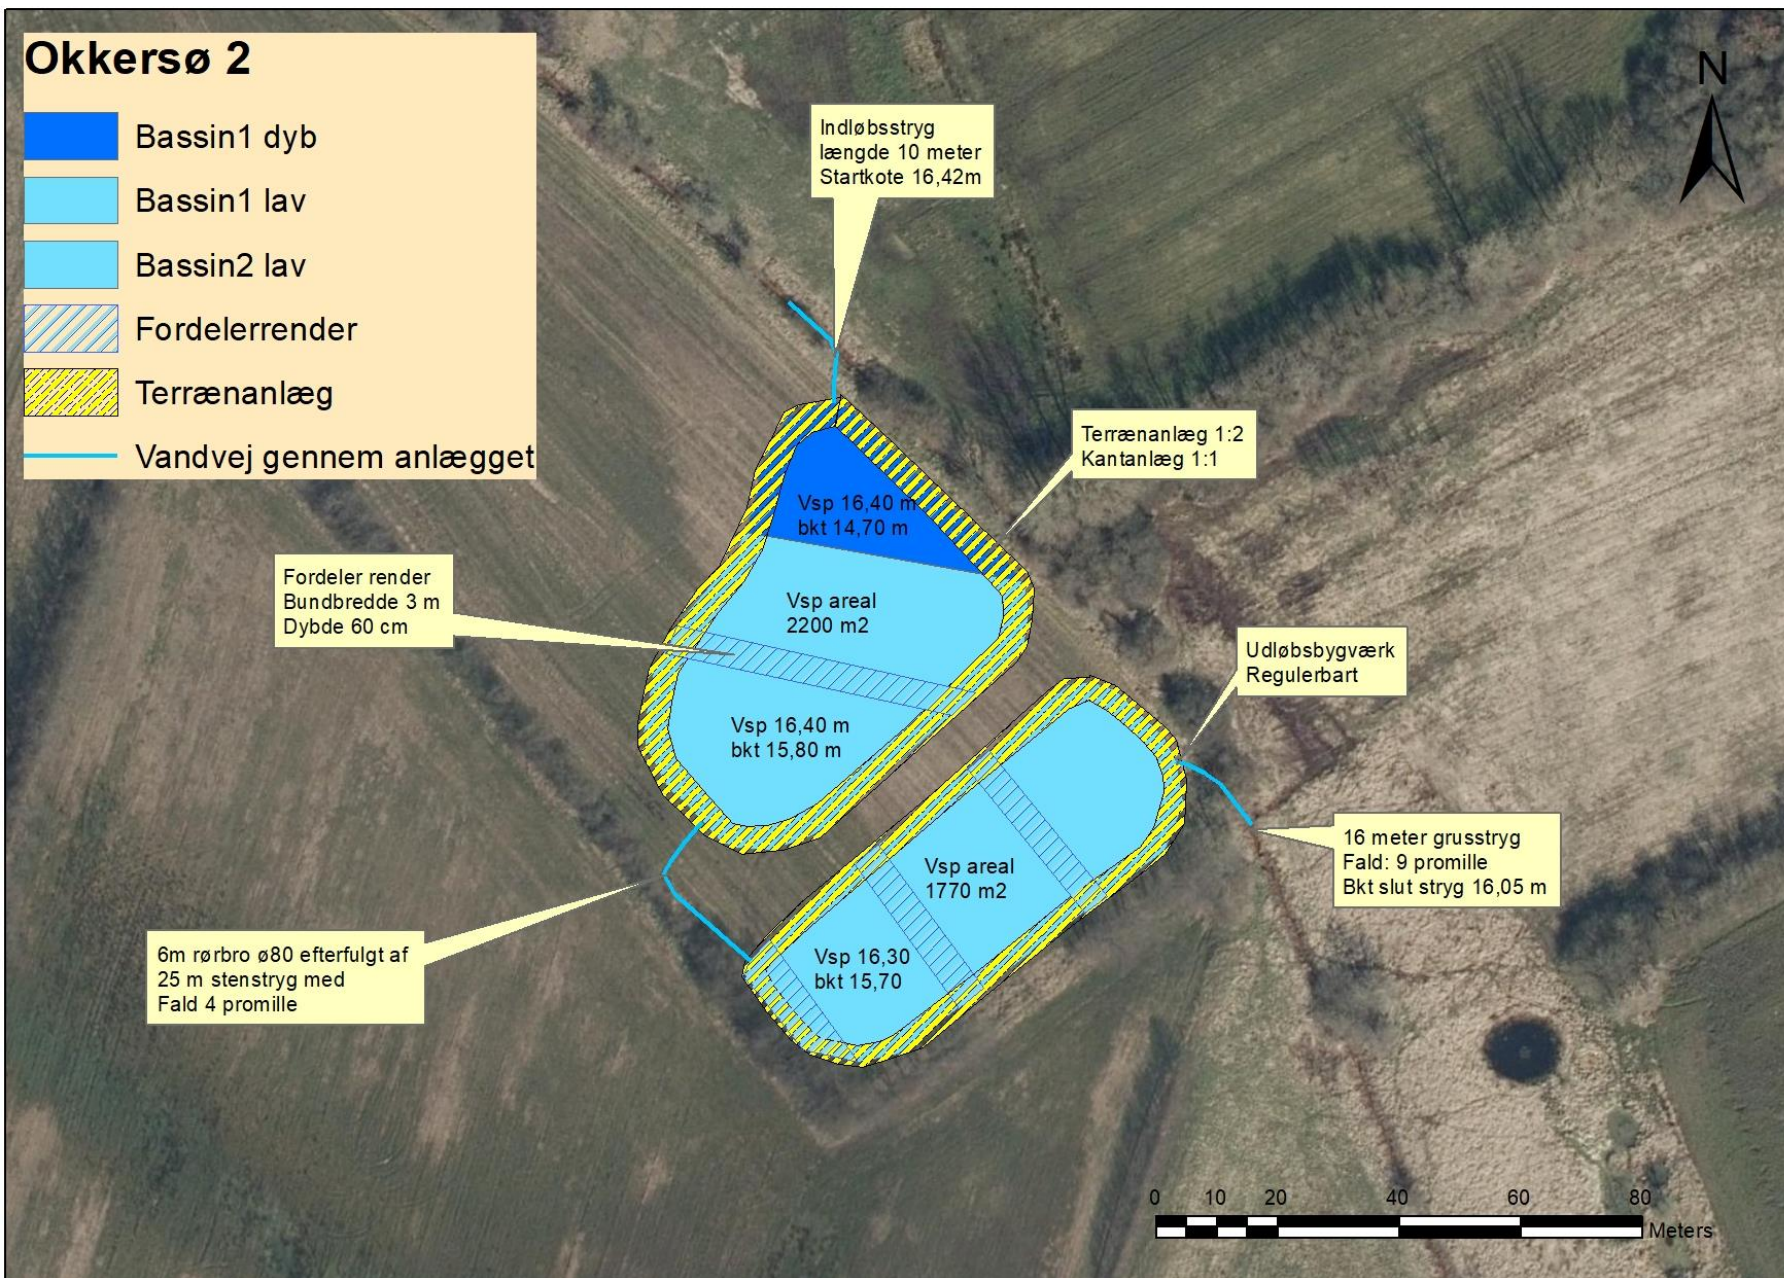
## Okkersø 2

-   Bassin1 dyb
-   Bassin1 lav
-   Bassin2 lav
-   Fordelerrender
-   Terrænanlæg
-   Vandvej gennem anlægget

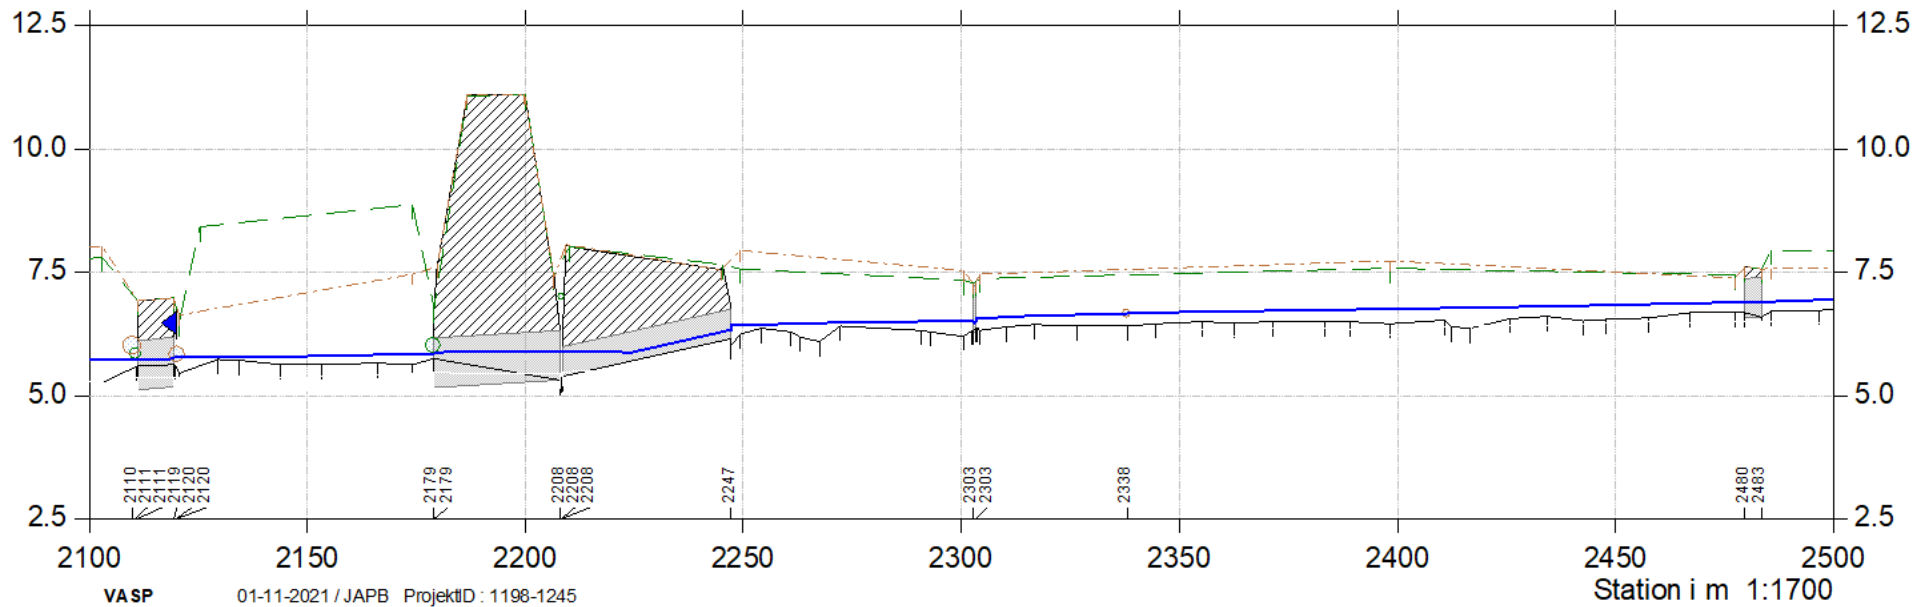
Nuværende

Kote i m DVR90 1:150

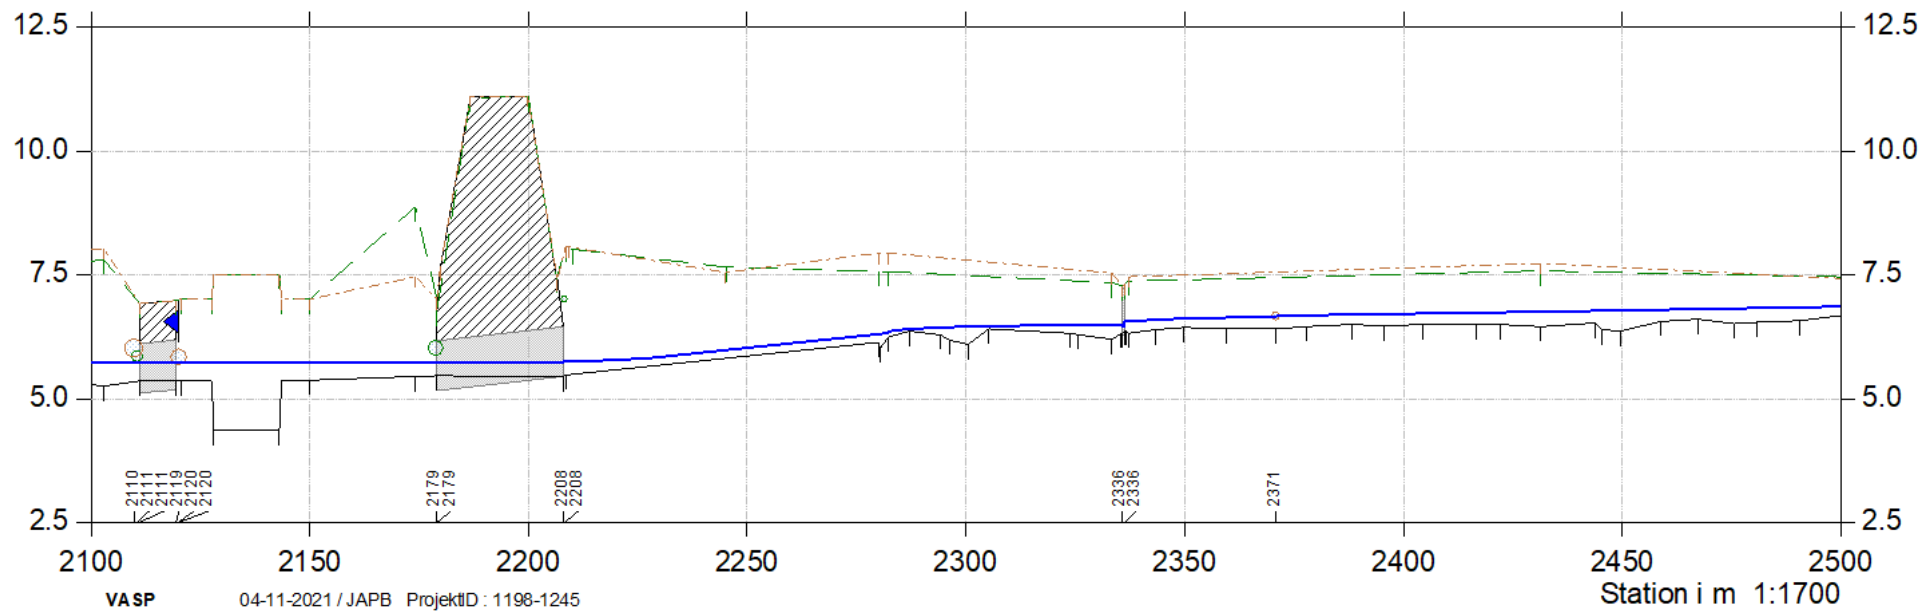
Projekteret

Kote i m DVR90 1:150

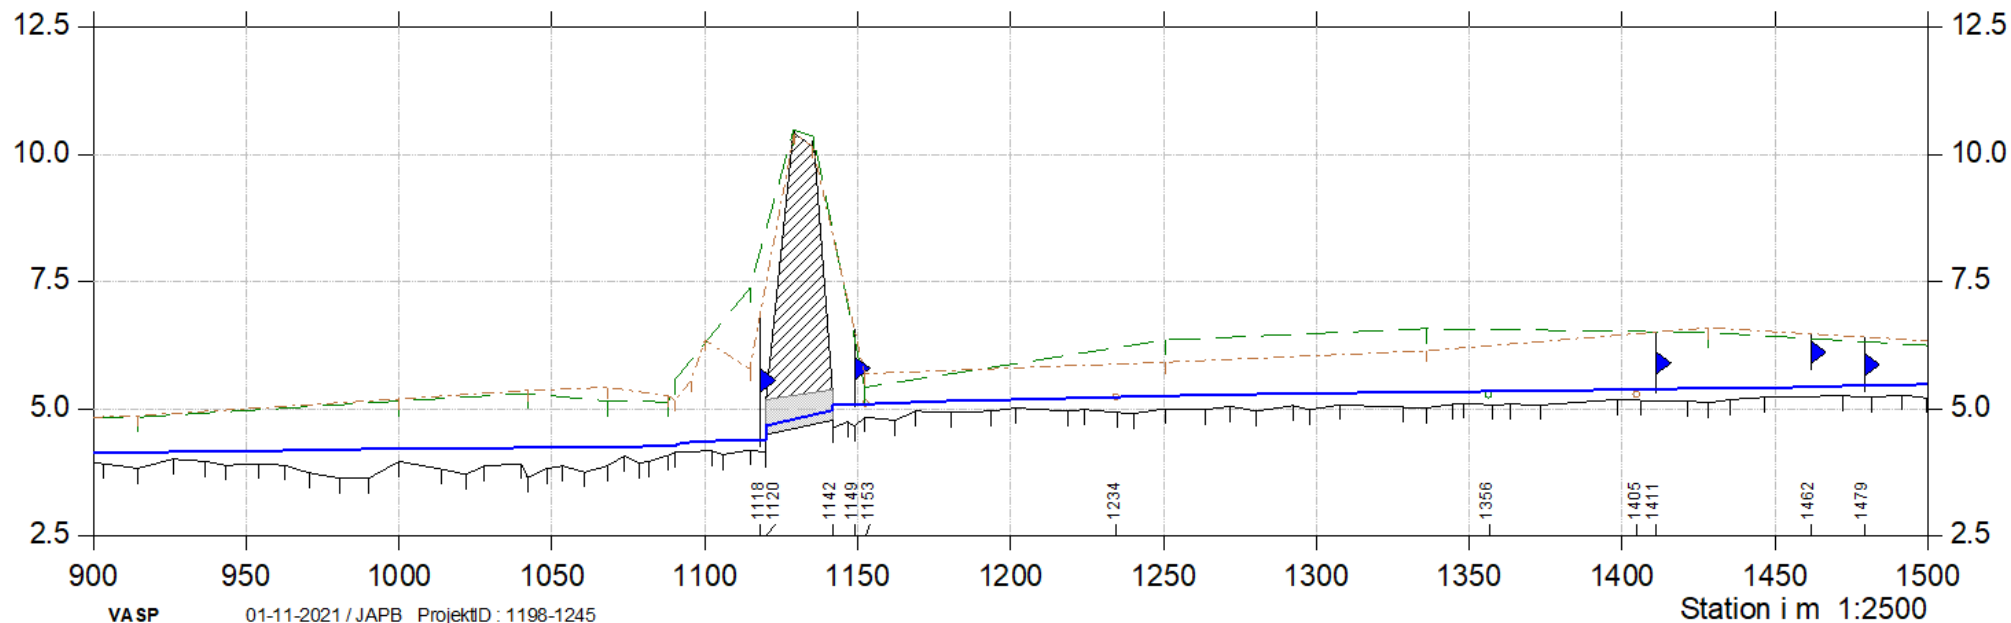
Nuværende

Kote i m DVR90 1:150

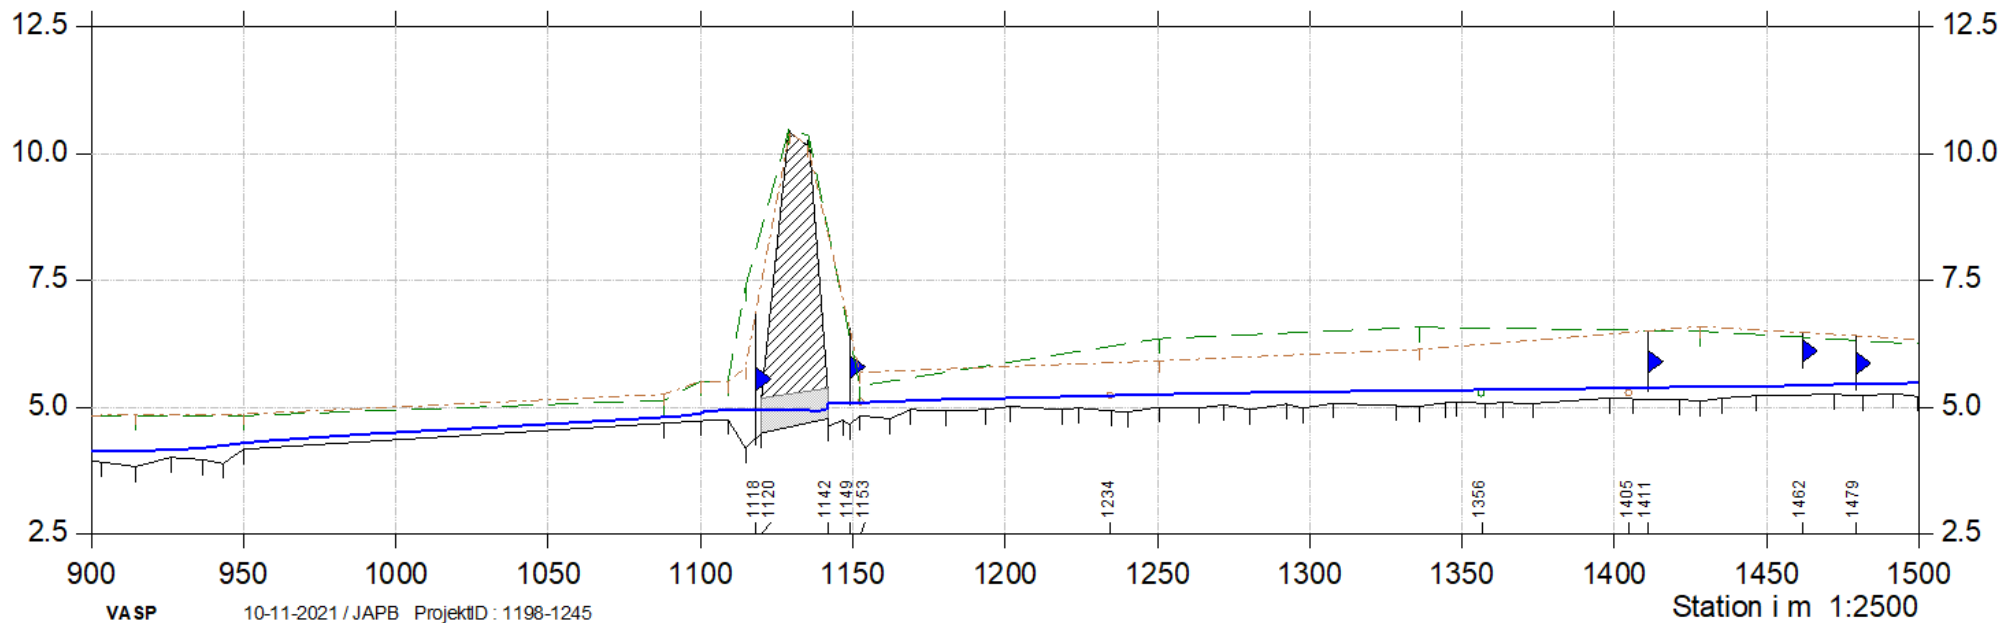
Projekteret

Kote i m DVR90 1:150
