**Varde  
Kommune**

# FORUNDERSØGELSE

## Bolhede Bæk

**December 2021**

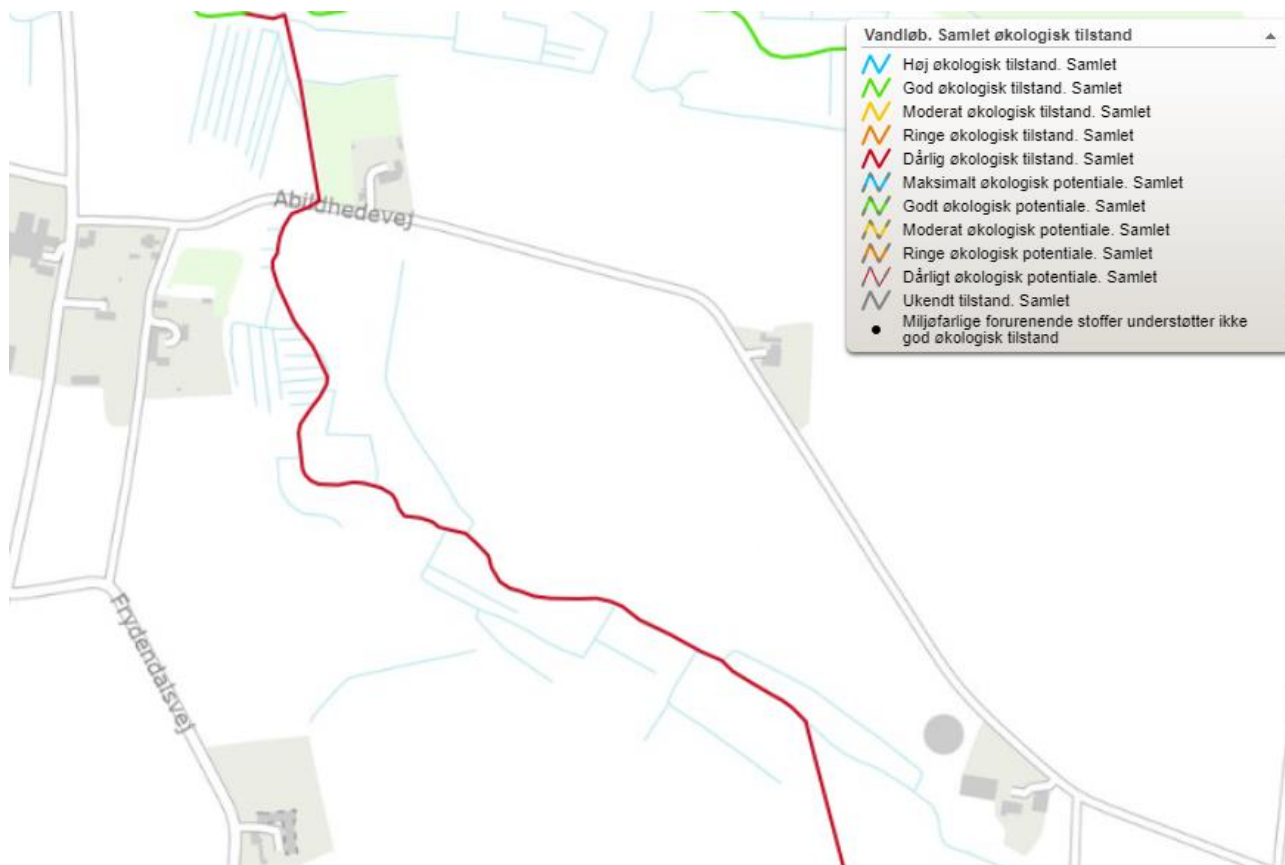
Figur 4. Den samlede økologiske tilstand af Driftmose-Bolhede Bæk.

Vandområdet målsætning er "god økologisk tilstand". I Miljøstyrelsens seneste basisanalyse fra januar 2020 er tilstanden for vandinsekter dårlig, mens tilstanden for vandløbsplanter og fisk er ukendt. Samlet set er tilstanden dårlig i vandområdet og opfylder derfor ikke målsætningen, som vist på Figur 4.
