Varde
Kommune

Slutrapport

Spærring RIB-02018x og RIB-00910

Ovnbøl Bæk

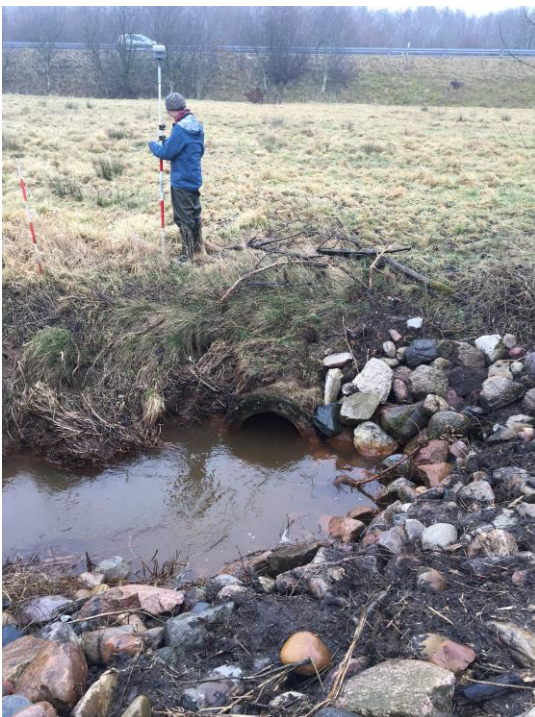
Figur 4. Spærring RIB-00910 indløb i rørlagt strækning, vest for underføringen ved Lundvej.

Spærring RIB-00910 er en ca. 50 m rørlagt strækning af Ovnbøl Bæk umiddelbart opstrøms Lundvej vest for Sig. Der sikres faunapassage ved sløjfning af rørlægningen og etablering af et åbent strygforløb med 9,2 promilles fald.

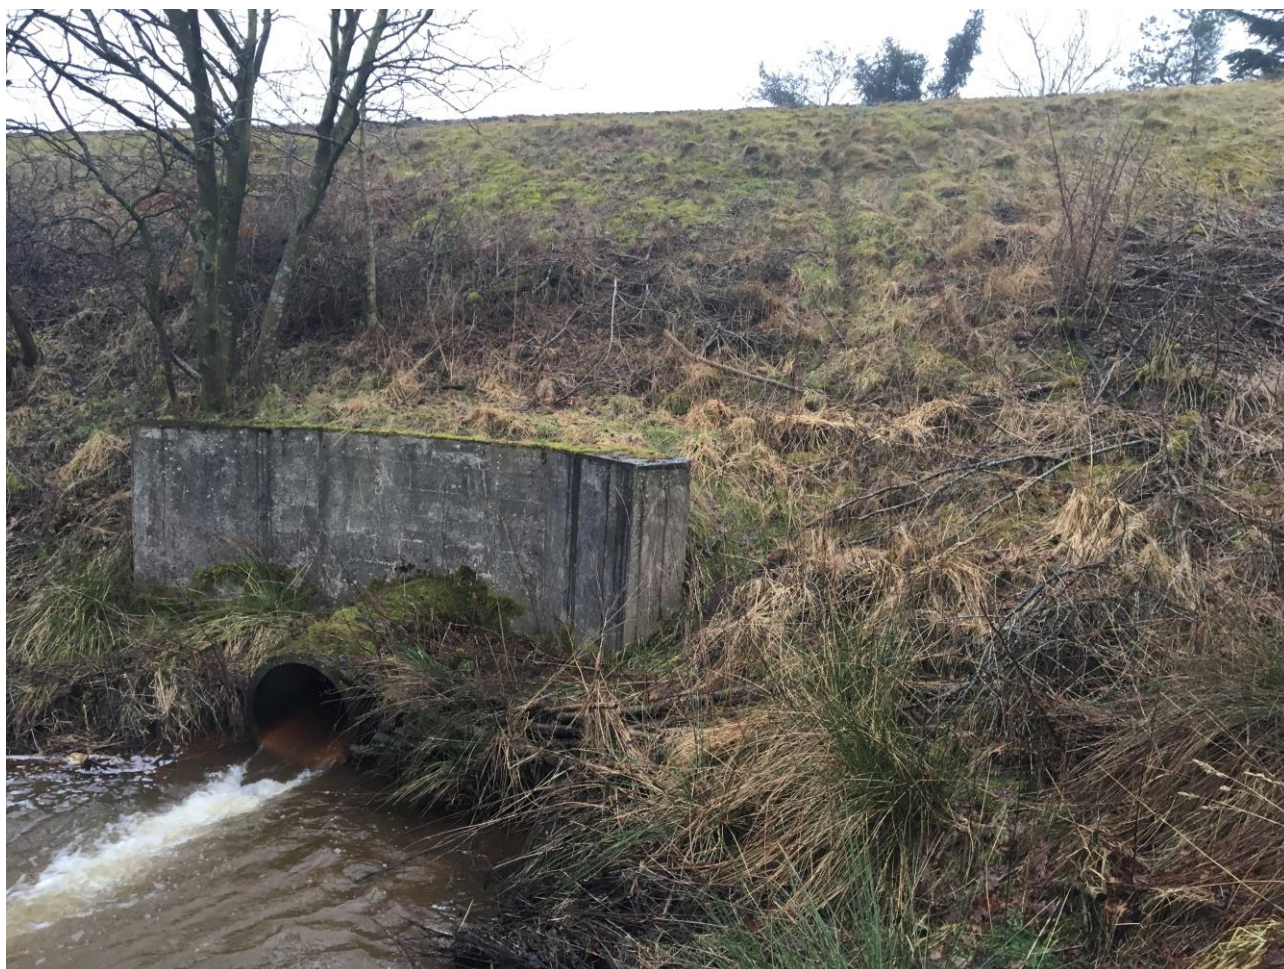
Figur 5. Spærring RIB-02018x, udløb af rørunderføring ved Jernbanen syd for Sig (20. februar 2018).

Spærring RIB-02018x ligger ved vandløbets underføring i rør under jernbanen syd for Sig. Rørets udløb er over vandspejl og udgør en spærring for fisk. Der sikres faunapassage ved etablering af en spunsvæg og et stryg umiddelbart nedstrøms rørunderføringen, hvilket sikrer et højt vandspejl og nedsat vandhastighed i rørunderføringen.

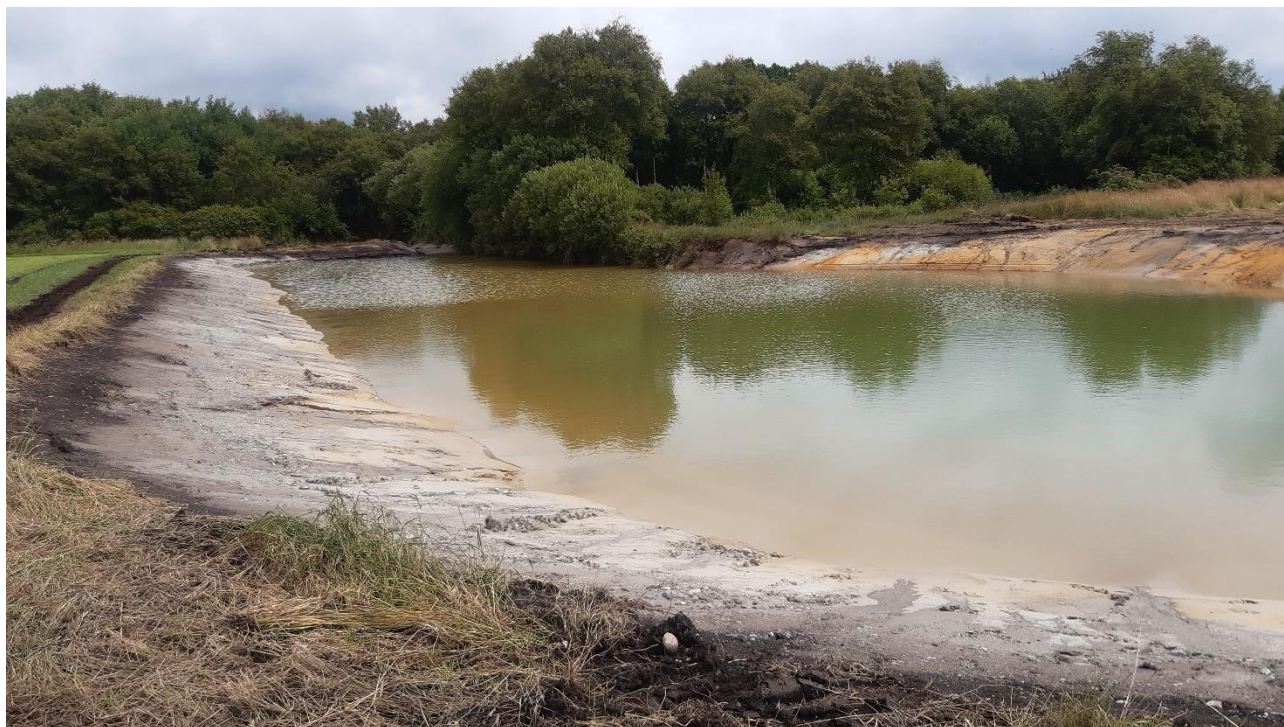
Figur 6 Okkersø 1 set fra vest mod øst i den øvre ende af Ovnbøl Bæk

"Okkersø 1" er anlagt allerøverst i den åbne del af Ovnbøl Bæk og består af et enkelt lavvandet okkerbassin med beregnet opholdstid på 24,5 timer ved en årsmiddelafstrømning.

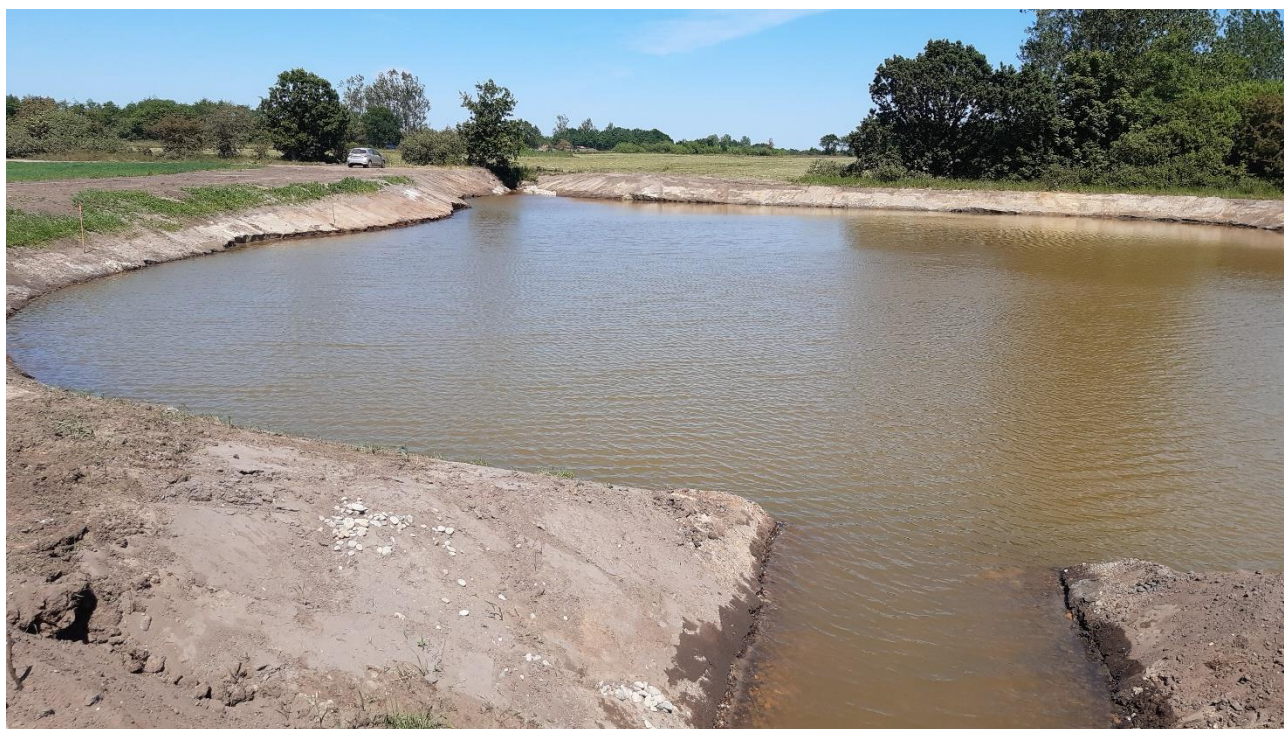
Figur 7 Okkersø 2, bassin 1. Indløb ses bagerst i billede.

"Okkersø 2" er etableret ca. 2 km længere nedstrøms og består af to lavvandede okkerbassiner med en beregnet opholdstid på 23 timer ved en årsmiddelafstrømning. Fra denne okkersø og til udløb i Varde Å er der en vandløbsstrækning på ca. 6,2 km.

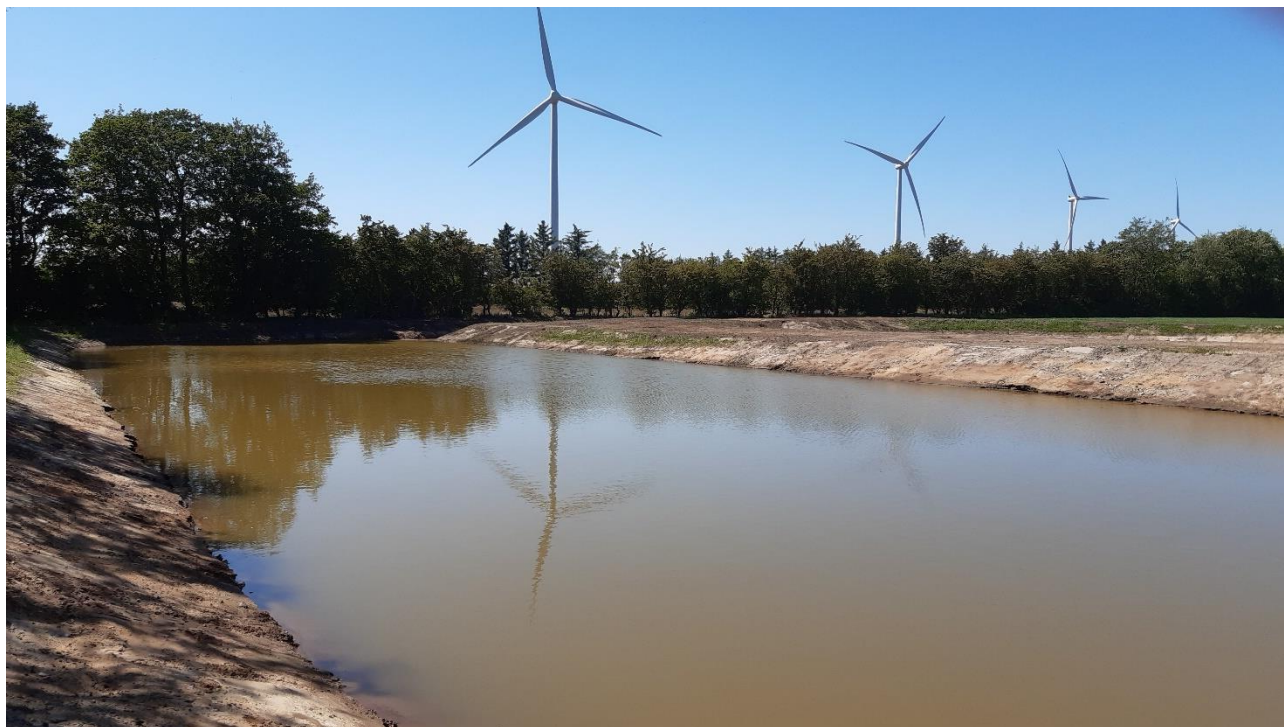
Figur 8 Okkersø 2, bassin 2. Forbindelse fra bassin 1 bagerst t.v. i billedet.

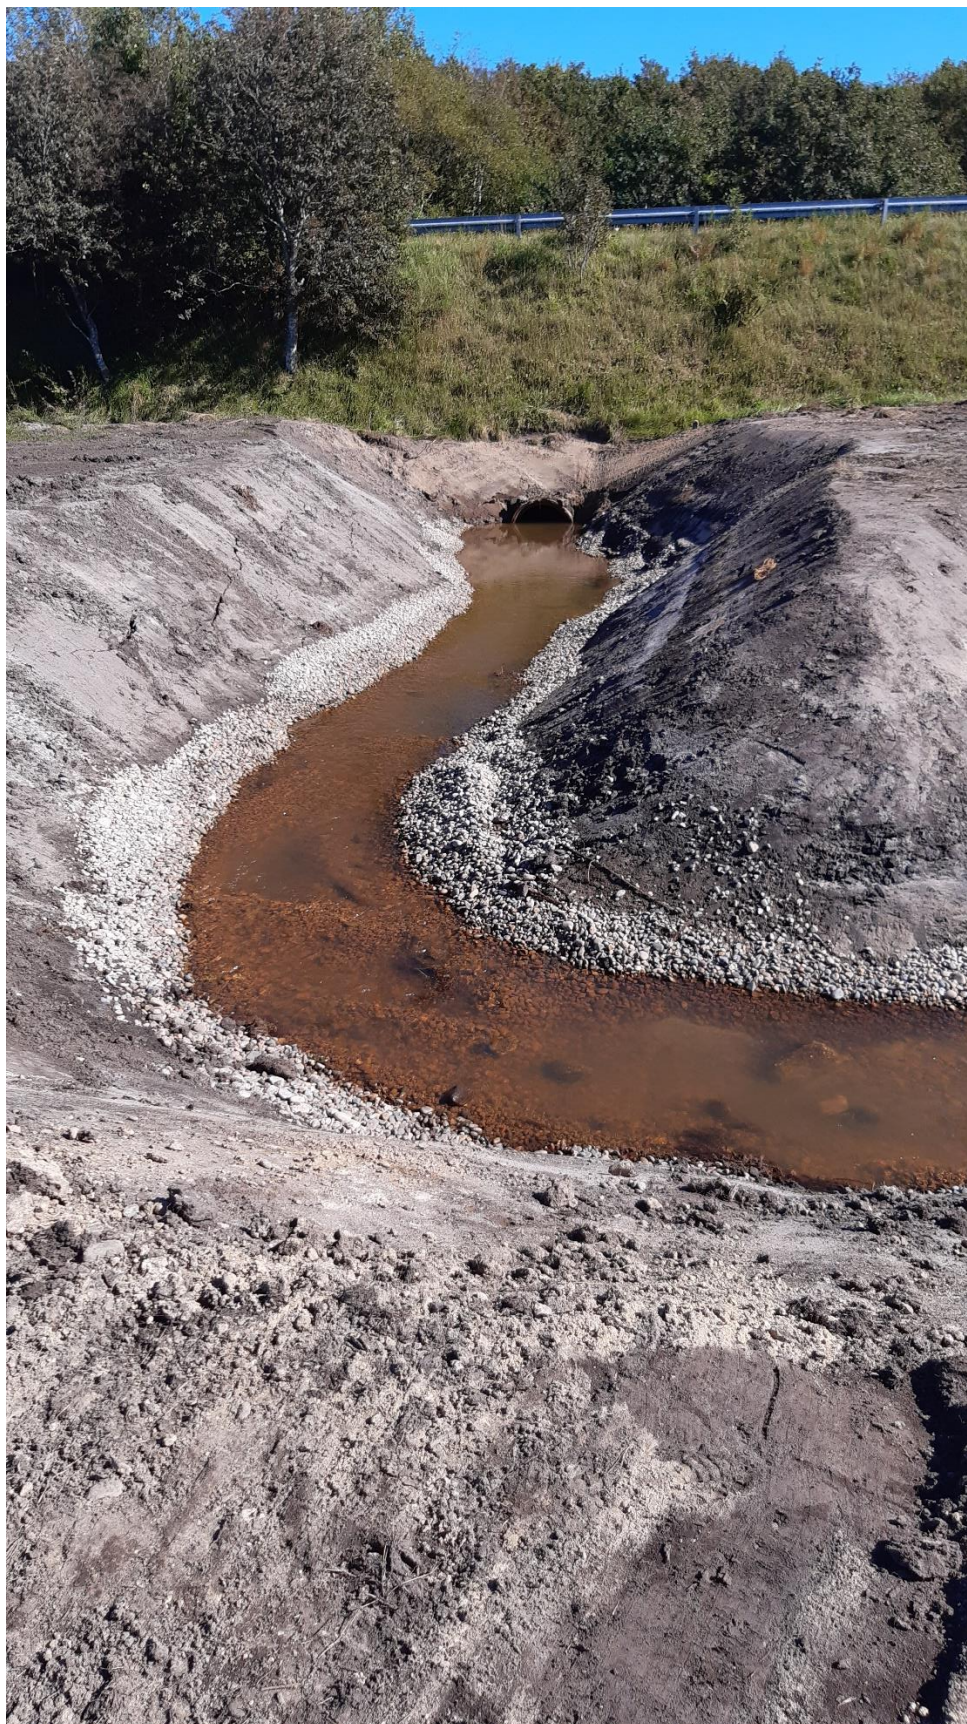
Figur 9 Faunapassagen i form af stryg ved Lundvej.

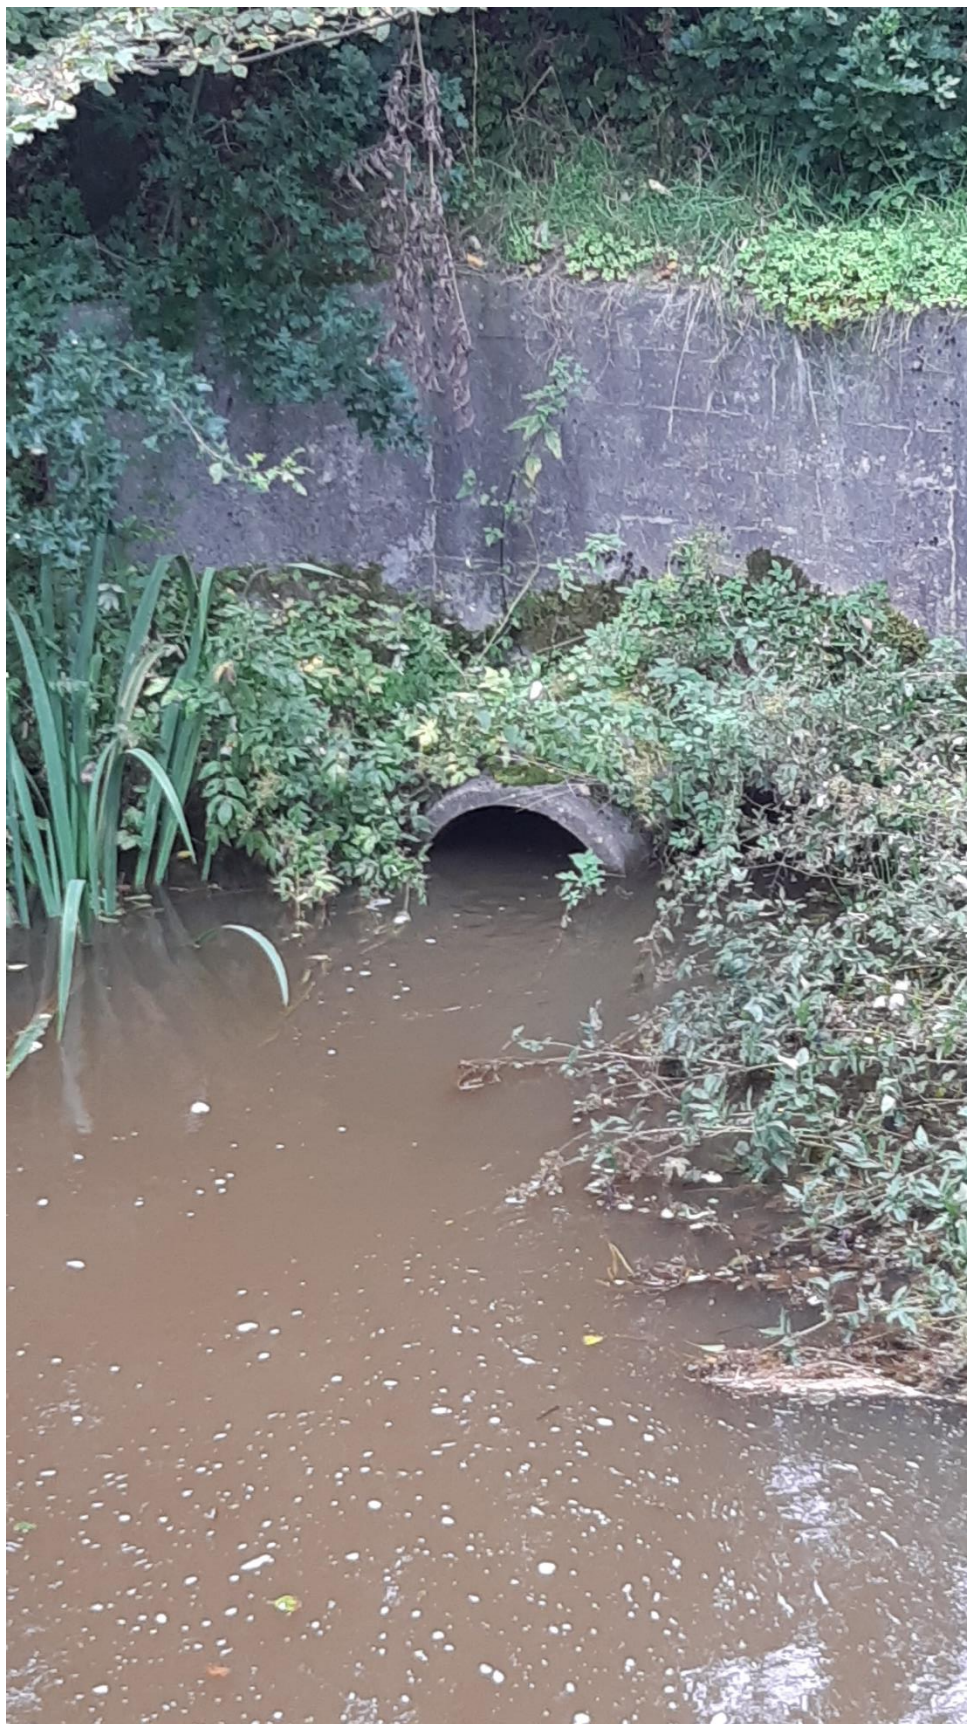
Figur 10 Hævet vandspejl i rør ved passage under jernbanen.

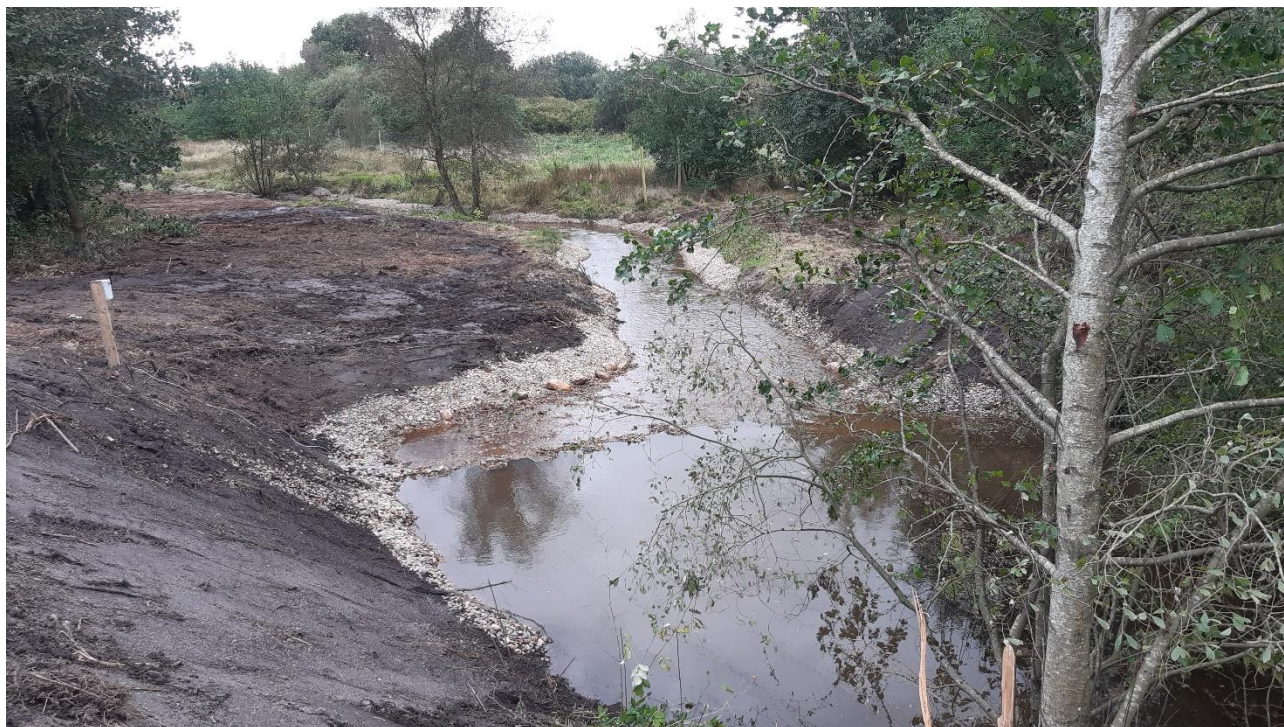
Figur 11 Spunsvæg og stryg der løfter vandspejlet nedstrøms jernbaneunderføringen.

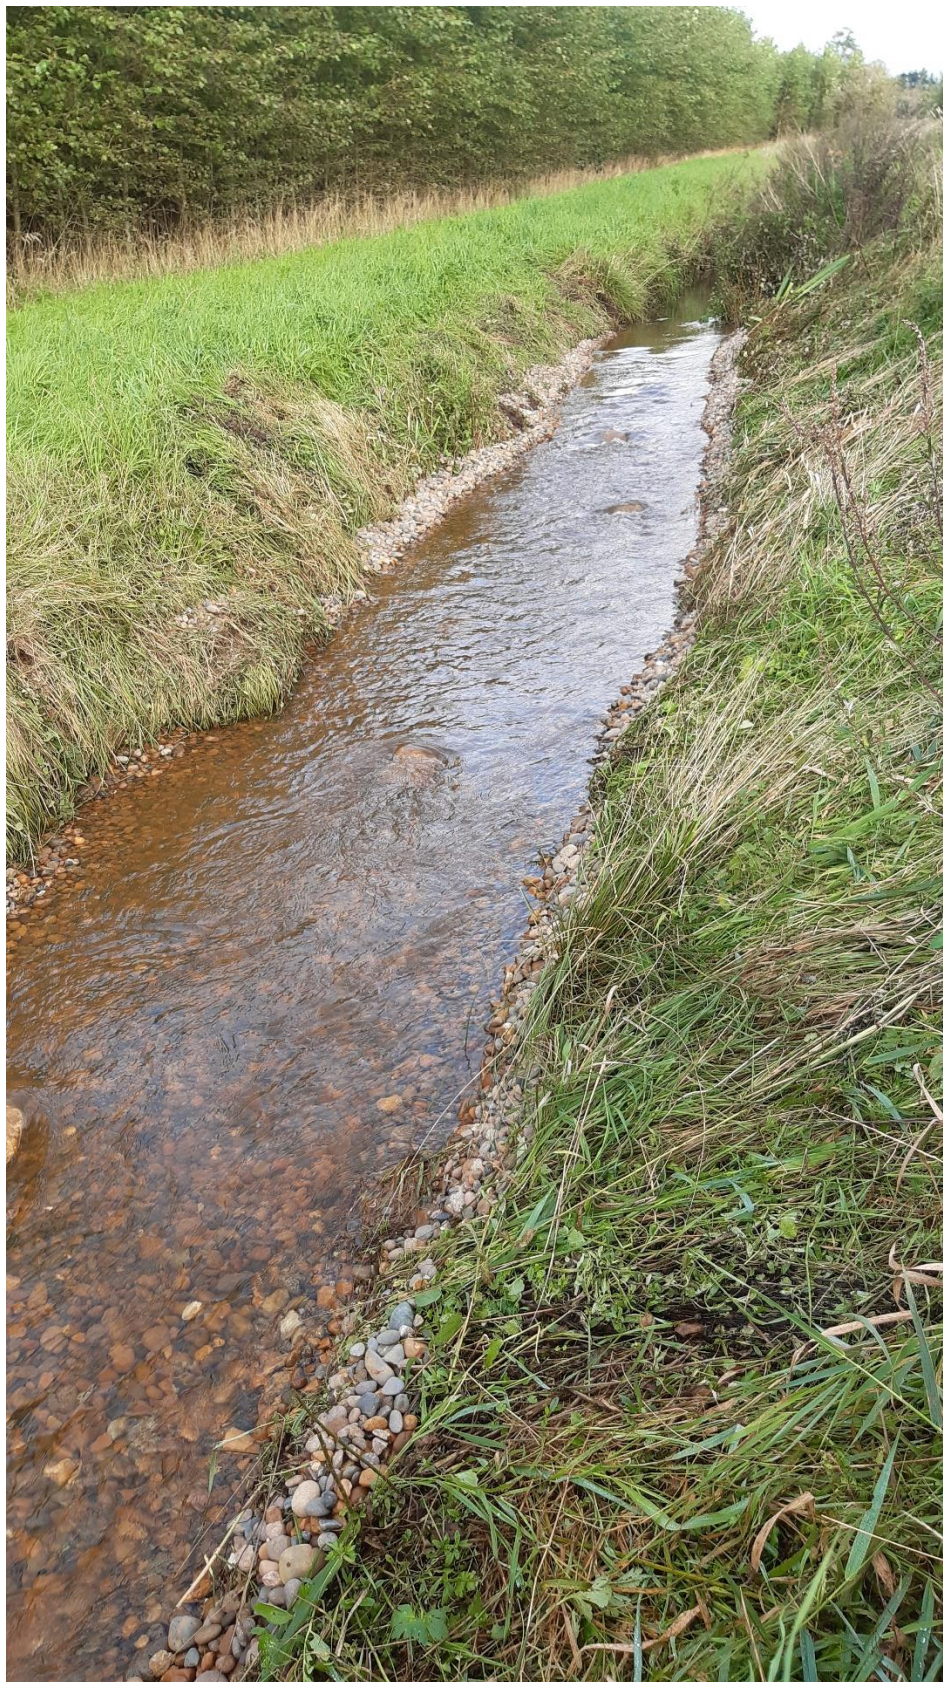
Figur 12 Et af 15 udlagte gydegrus stryg og med udlagte skjulesten.

- De to okkeranlæg er etableret
- Ved de to tidligere spærringer er der sikret kontinuitet i vandløbet og etableret to længere grusstryg.
- Der er udlagt gydegrus på 15 positioner i vandløbet.
