# Roust Møllebæk

Bilag 2.1

Afvandingsmæssige forhold, årsmiddel

Stryg 1a, 1b, 1c og 1d, st. 1100 - 600m

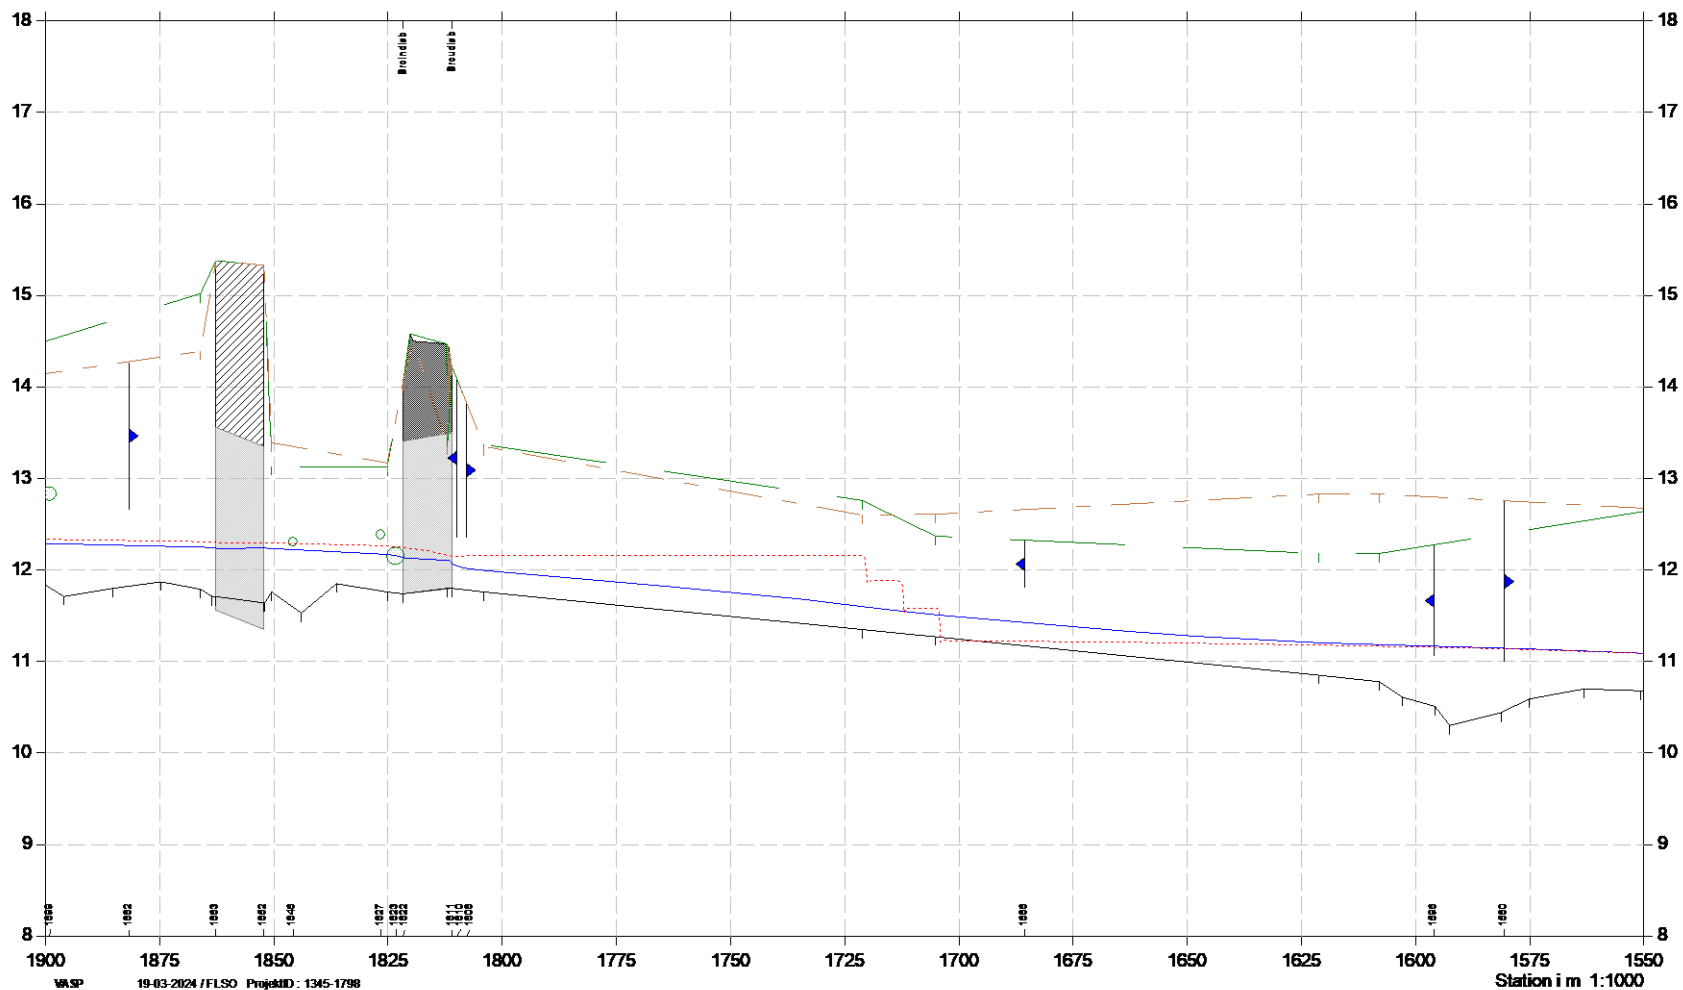
Vandspejl Sommermiddel st. 1900 til 1550 m

Roust Møllebæk Stryg 2  
Sommermiddel - Projektet  
Sommermiddel - Nuværende

Bilag 3.2  
Afvandingsmæssige forhold, sommermiddel  
Stryg 2 st. 1900 – 1550m

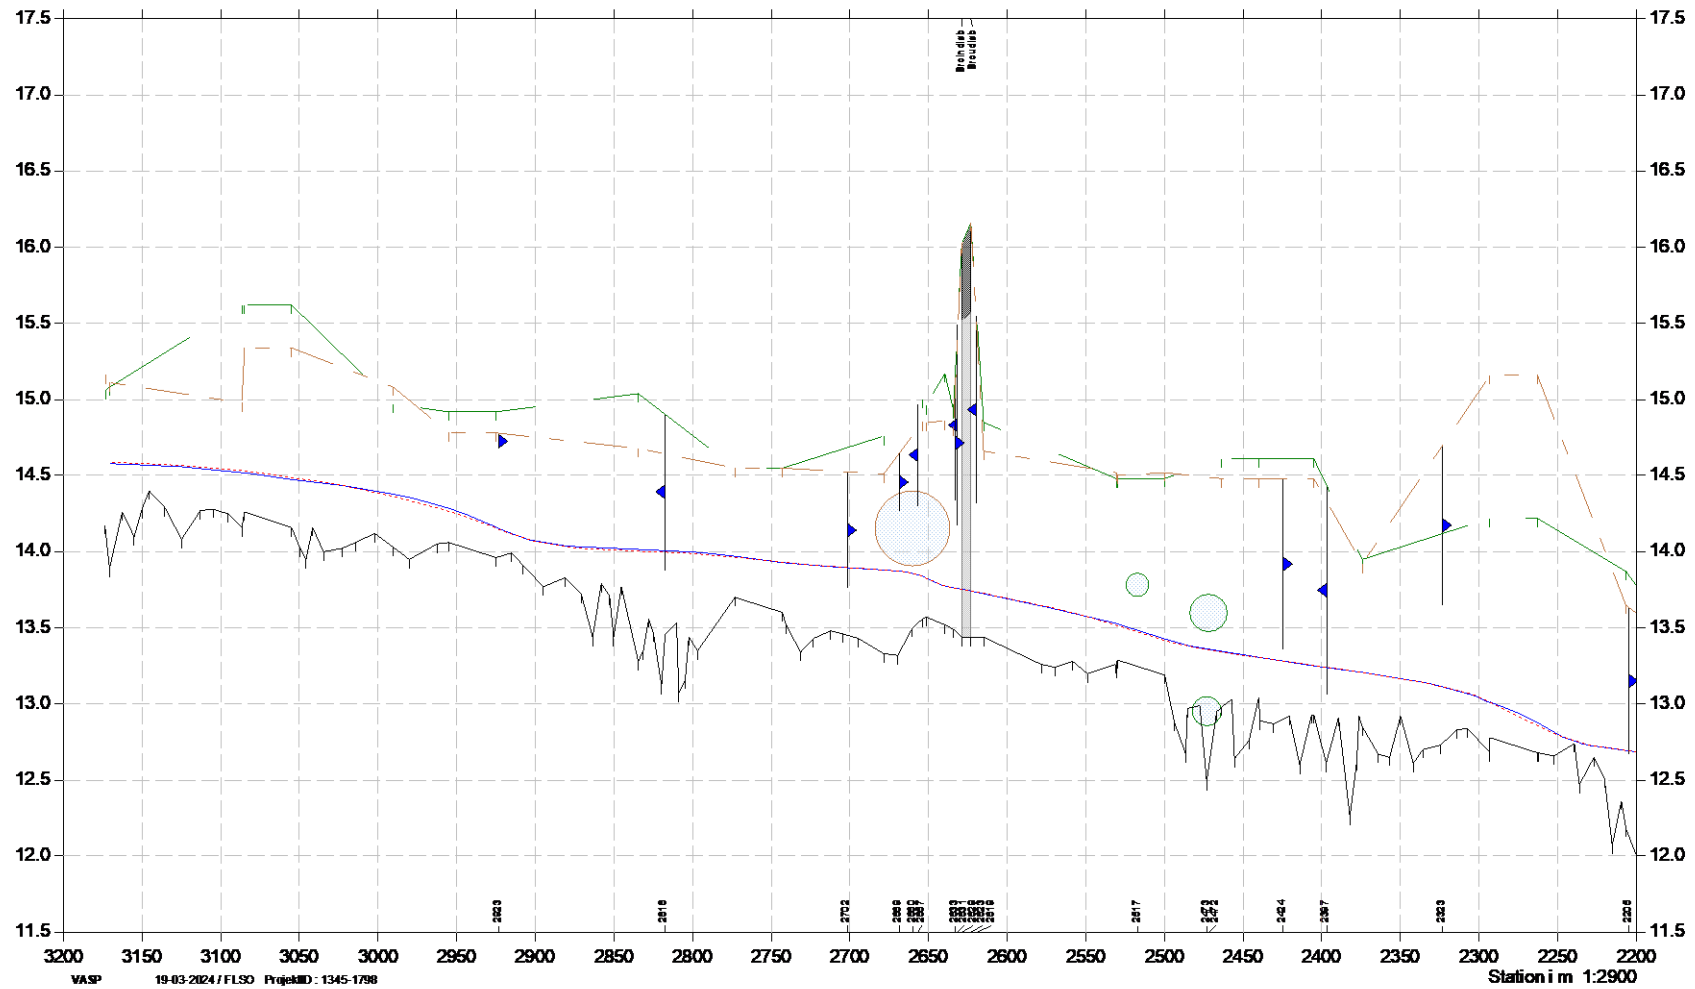
Bilag 4.1

Vandspejl Årsmiddel st. 3200 til 2200 m

Roust Møllebæk med Gydebanker 1 - 6

Afvandingsmæssige forhold, årsmiddel

Gydebanker på strækning st 3200 til 2200 m

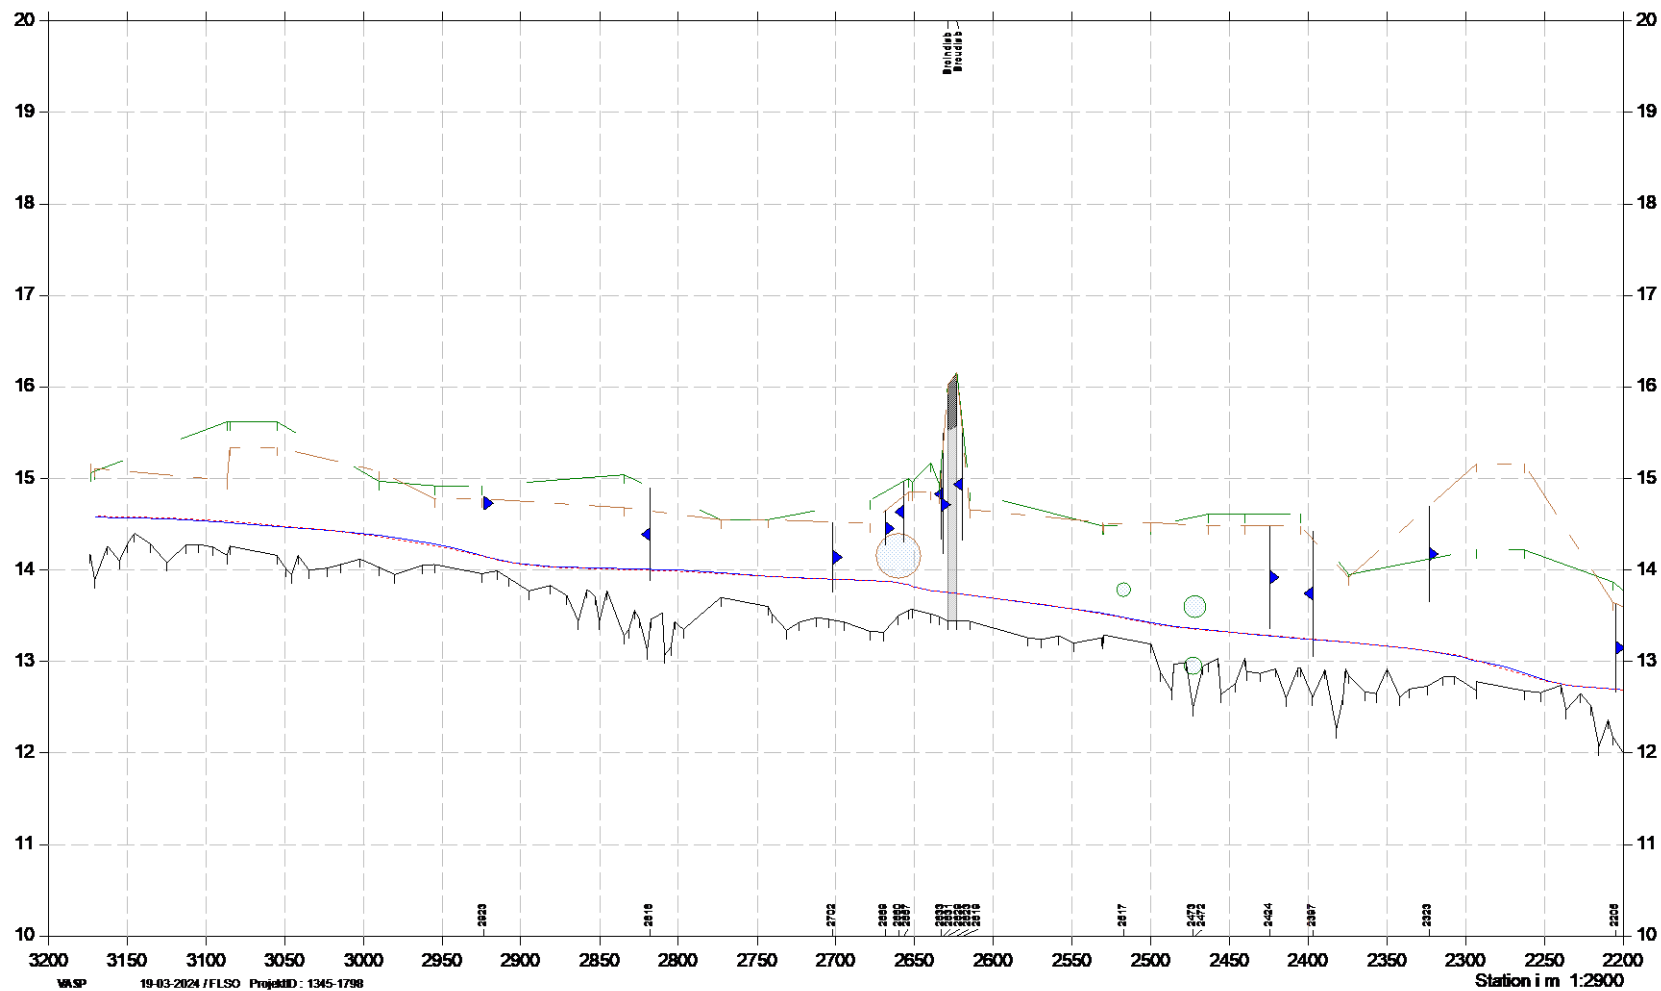
Vandspejl Vintermiddel st. 3200 til 2200 m

Roust Møllebæk med Gydebanker 1 - 6

Bilag 4.3  
Afvandingsmæssige forhold, vintermiddel  
Gydebanker på strækning st 3200 til 2200 m
