**Varde  
Kommune**

# **FORUNDERSØGELSE**

## **Bolhede Bæk**

**December 2021**

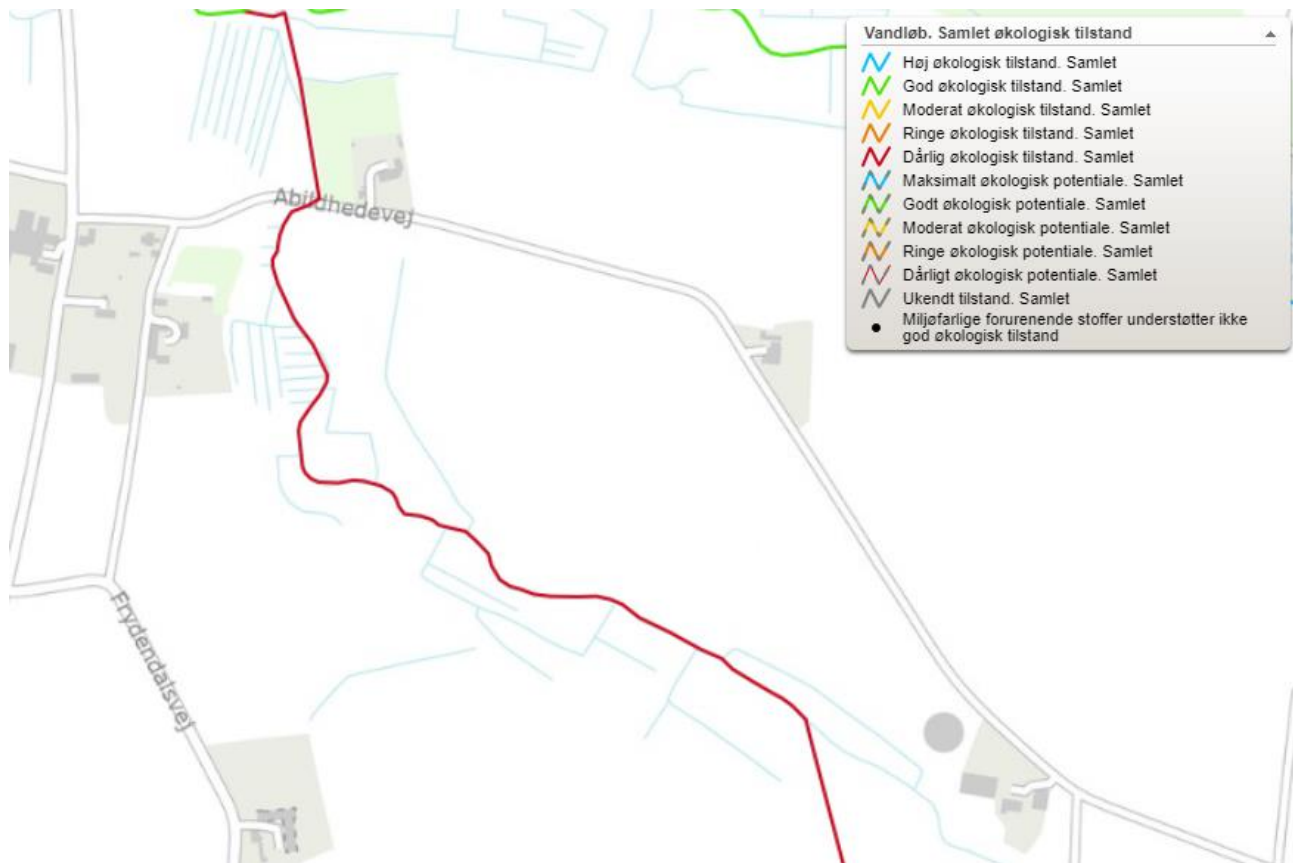
Figur 4. Den samlede økologiske tilstand af Driftmose-Bolhede Bæk.

Vandområdet målsætning er "god økologisk tilstand". I Miljøstyrelsens seneste basisanalyse fra januar 2020 er tilstanden for vandinsekter dårlig, mens tilstanden for vandløbsplanter og fisk er ukendt. Samlet set er tilstanden dårlig i vandområdet og opfylder derfor ikke målsætningen, som vist på Figur 4.
