# Roust Møllebæk

Bilag 2.1

Afvandingsmæssige forhold, årsmiddel

Stryg 1a, 1b, 1c og 1d, st. 1100 - 600m

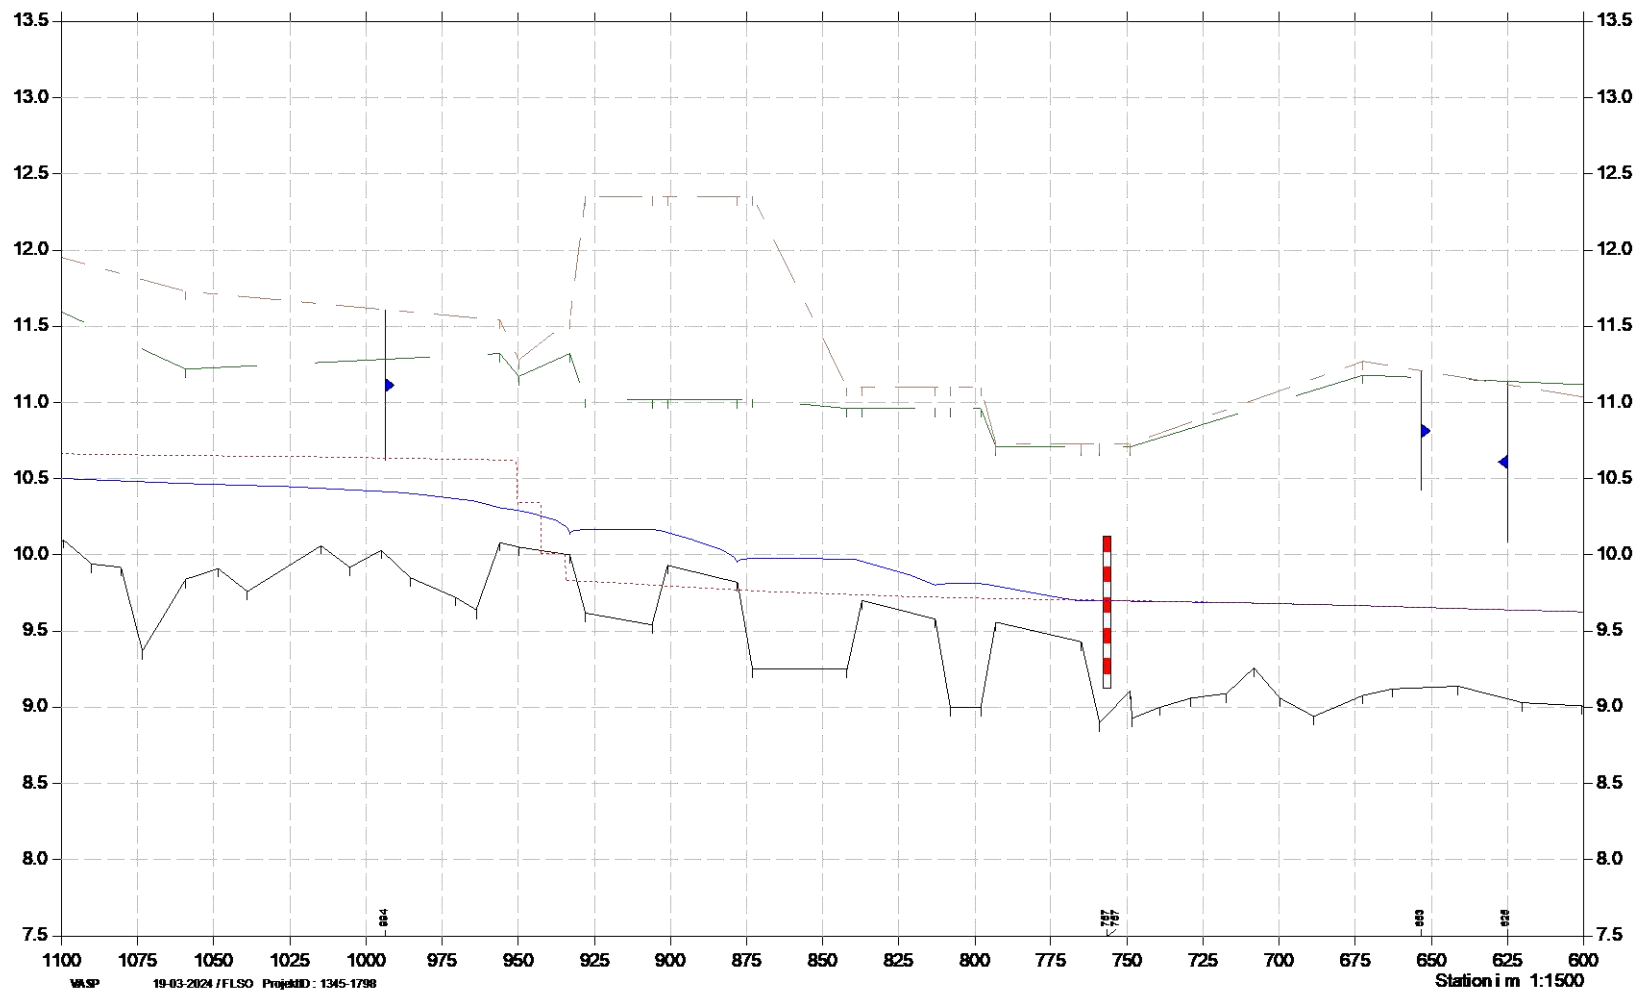
Vandspejl Årsmiddel st. 1100 til 600 m

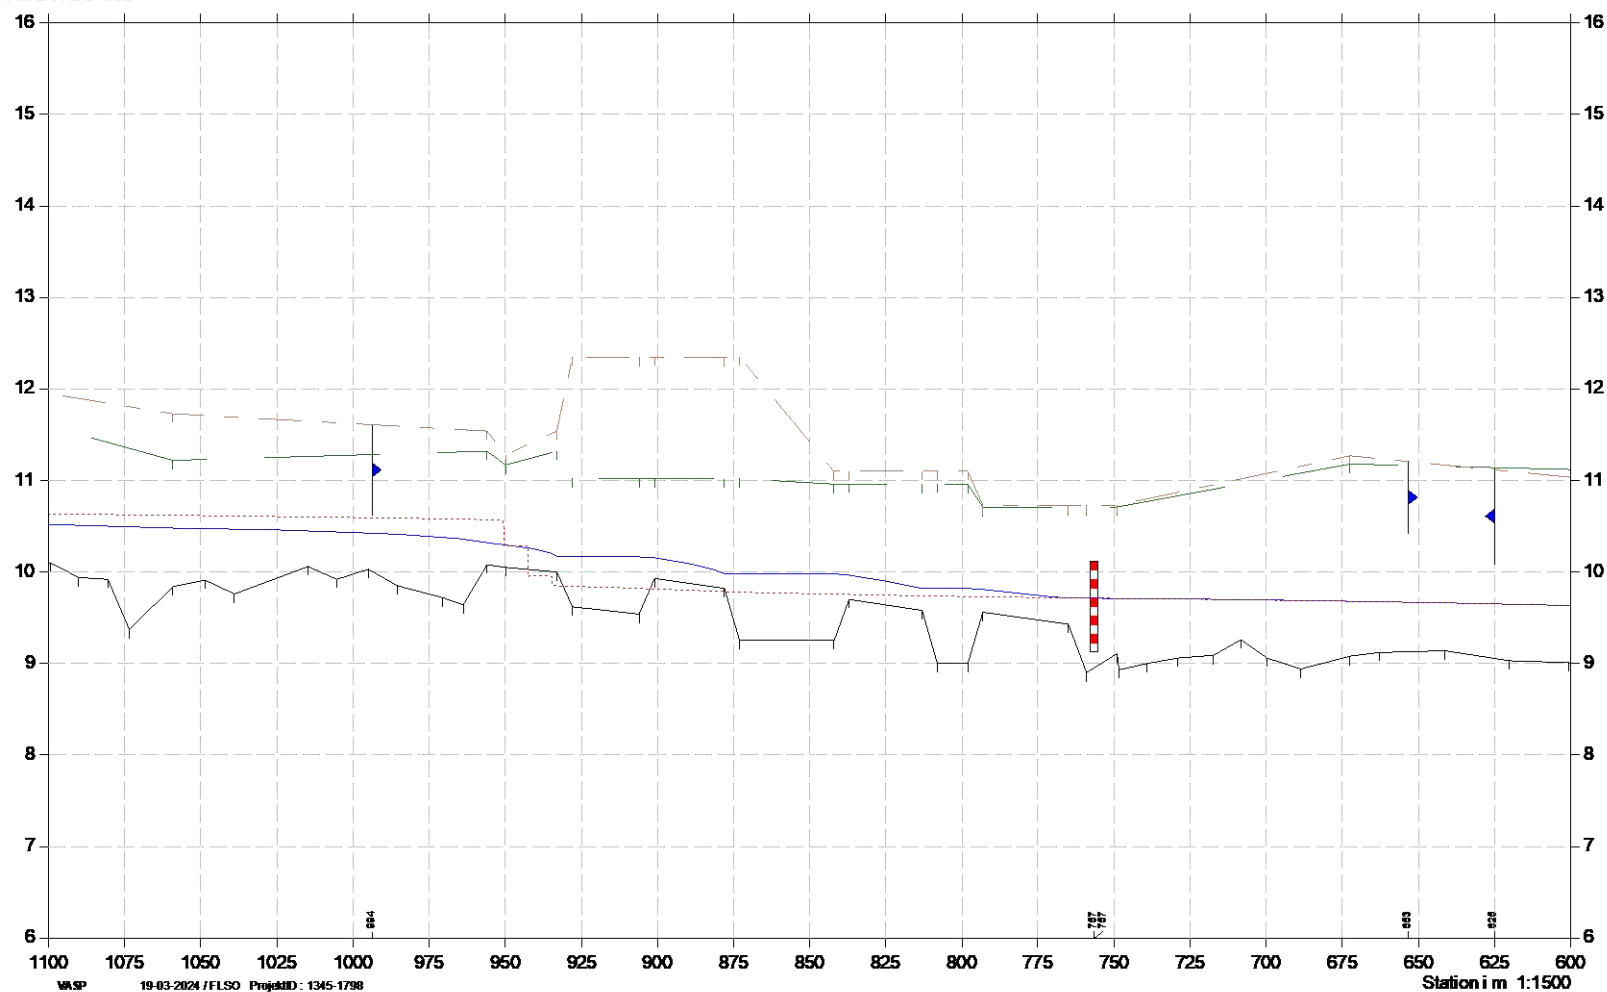
Bilag 2.2

Vandspejl Sommermiddel st. 1100 til 600 m

Afvandingsmæssige forhold, sommermiddel

Stryg 1a, 1b, 1c og 1d, st. 1100 - 600m

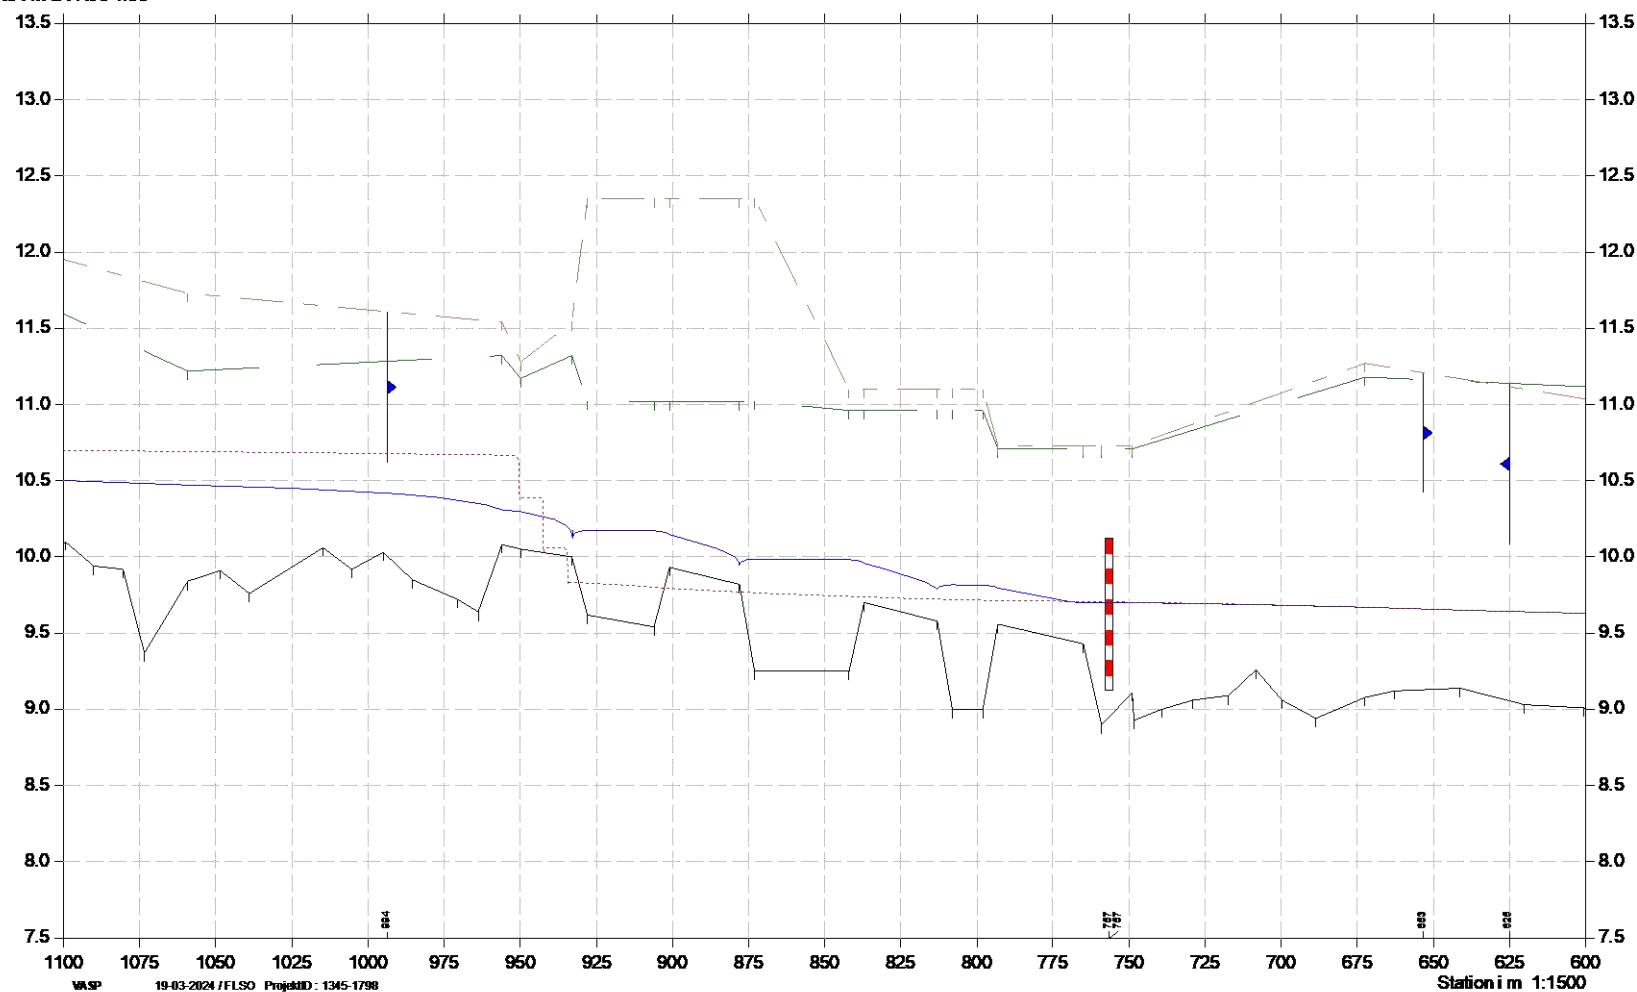
Bilag 2.3

Vandspejl Vintermiddel st. 1100 til 600 m

Afvandingsmæssige forhold, vintermiddel

Stryg 1a, 1b, 1c og 1d, st. 1100 - 600m

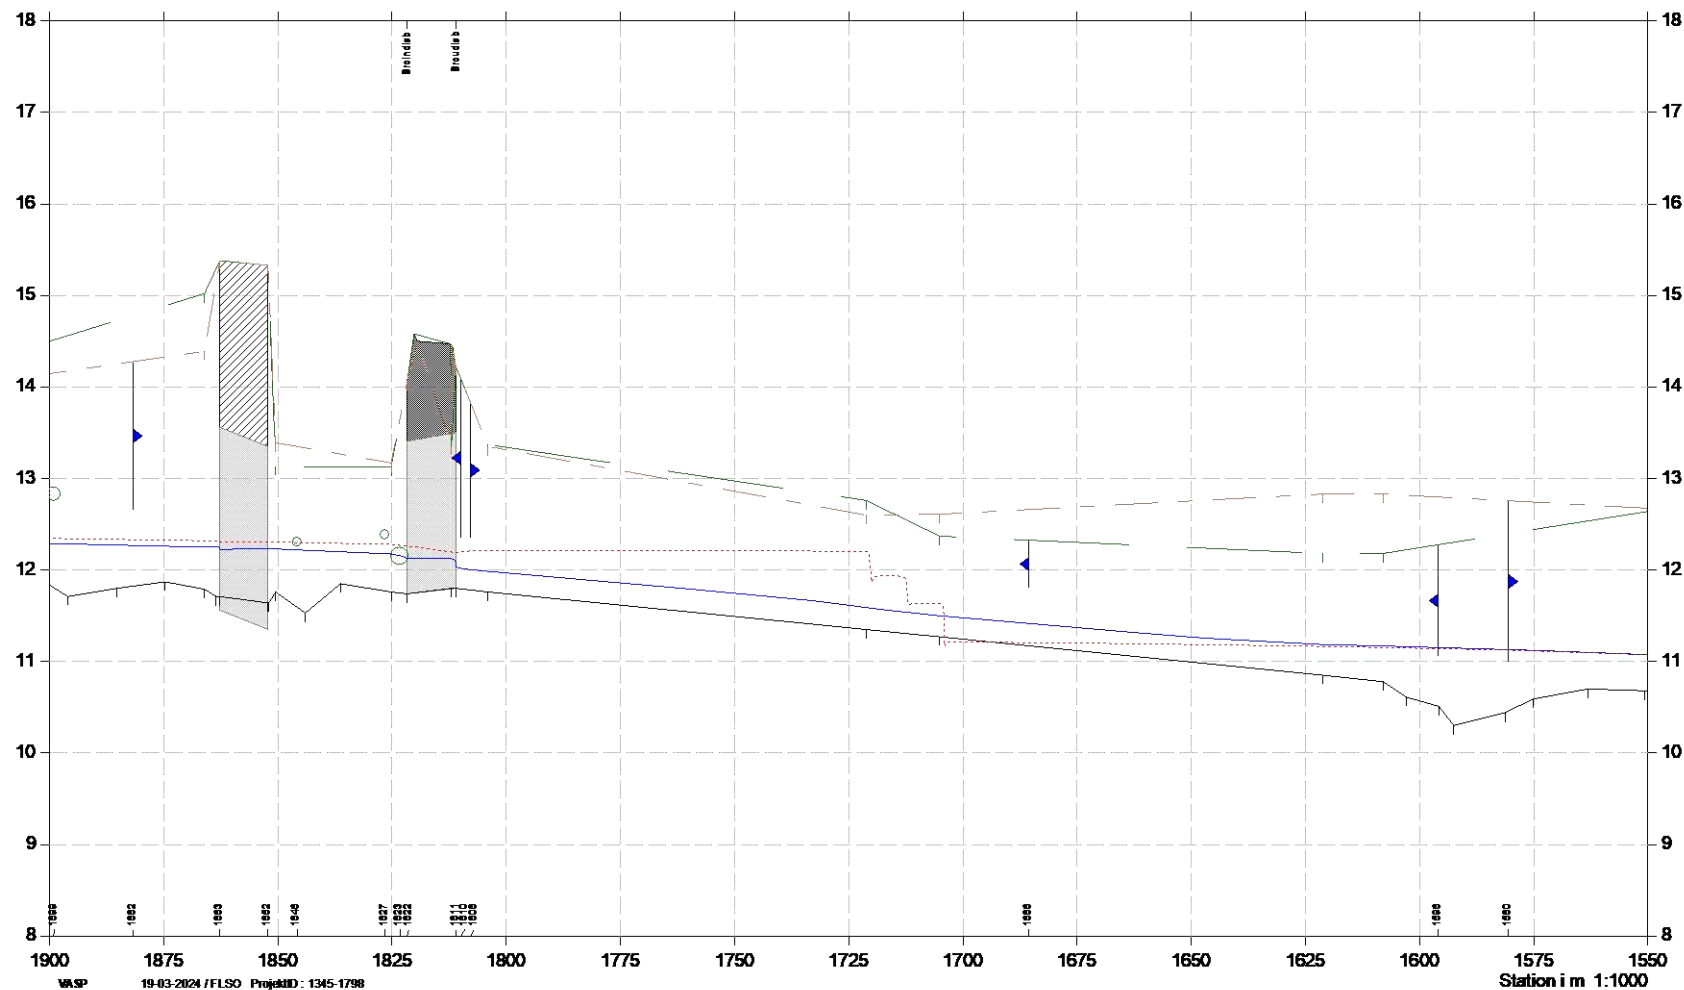
Bilag 3.1

Vandspejl Årsmiddel st. 1900 til 1550 m

Afvandingsmæssige forhold, årsmiddel

Stryg 2 st. 1900 – 1550m

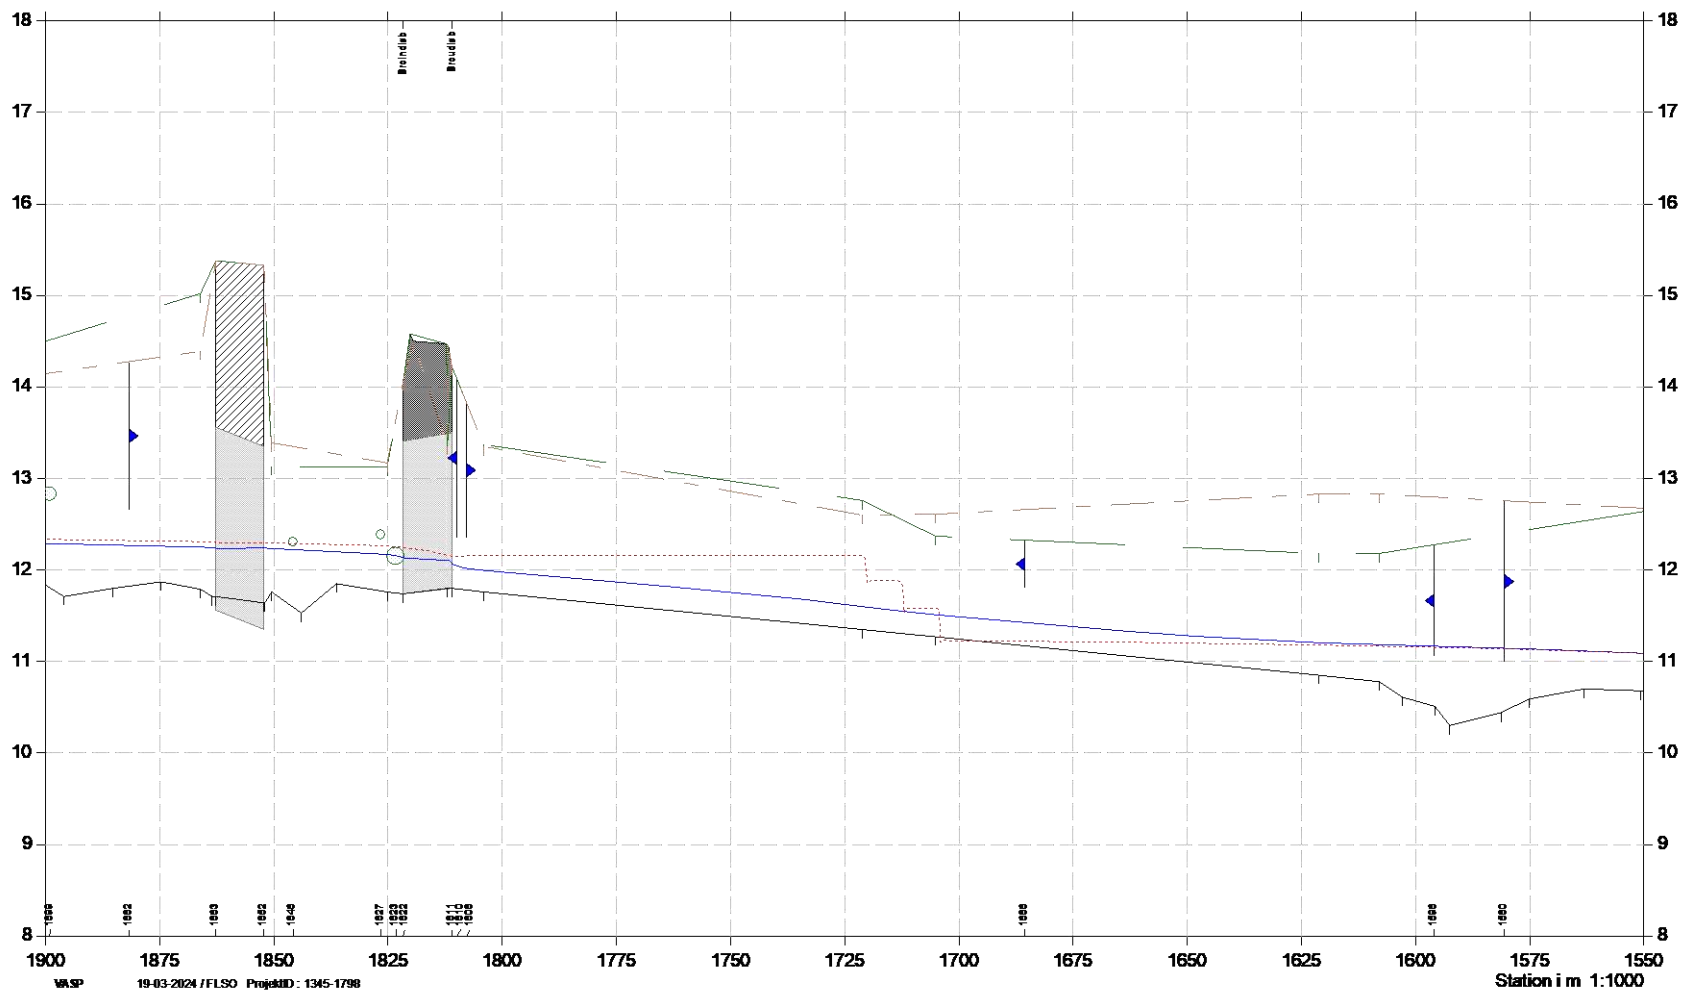
Bilag 3.2

Vandspejl Sommermiddel st. 1900 til 1550 m

Afvandingsmæssige forhold, sommermiddel

Stryg 2 st. 1900 – 1550m

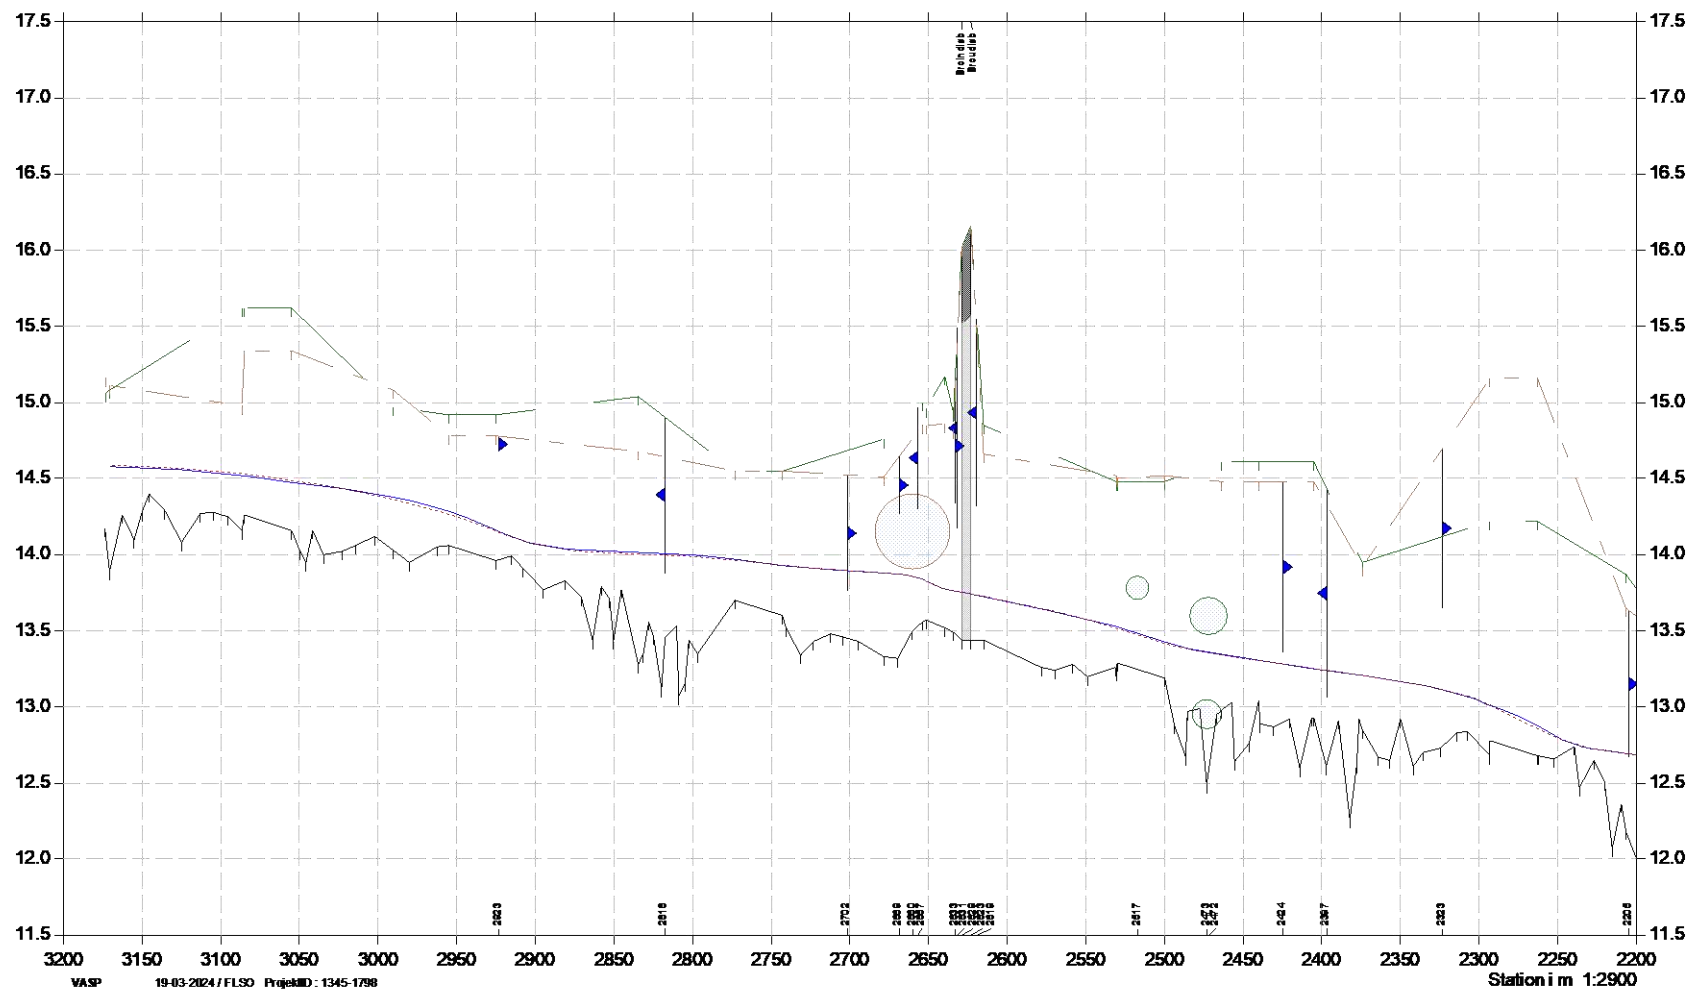
Bilag 4.1

Vandspejl Årsmiddel st. 3200 til 2200 m

Afvandingsmæssige forhold, årsmiddel

Gydebanker på strækning st 3200 til 2200 m

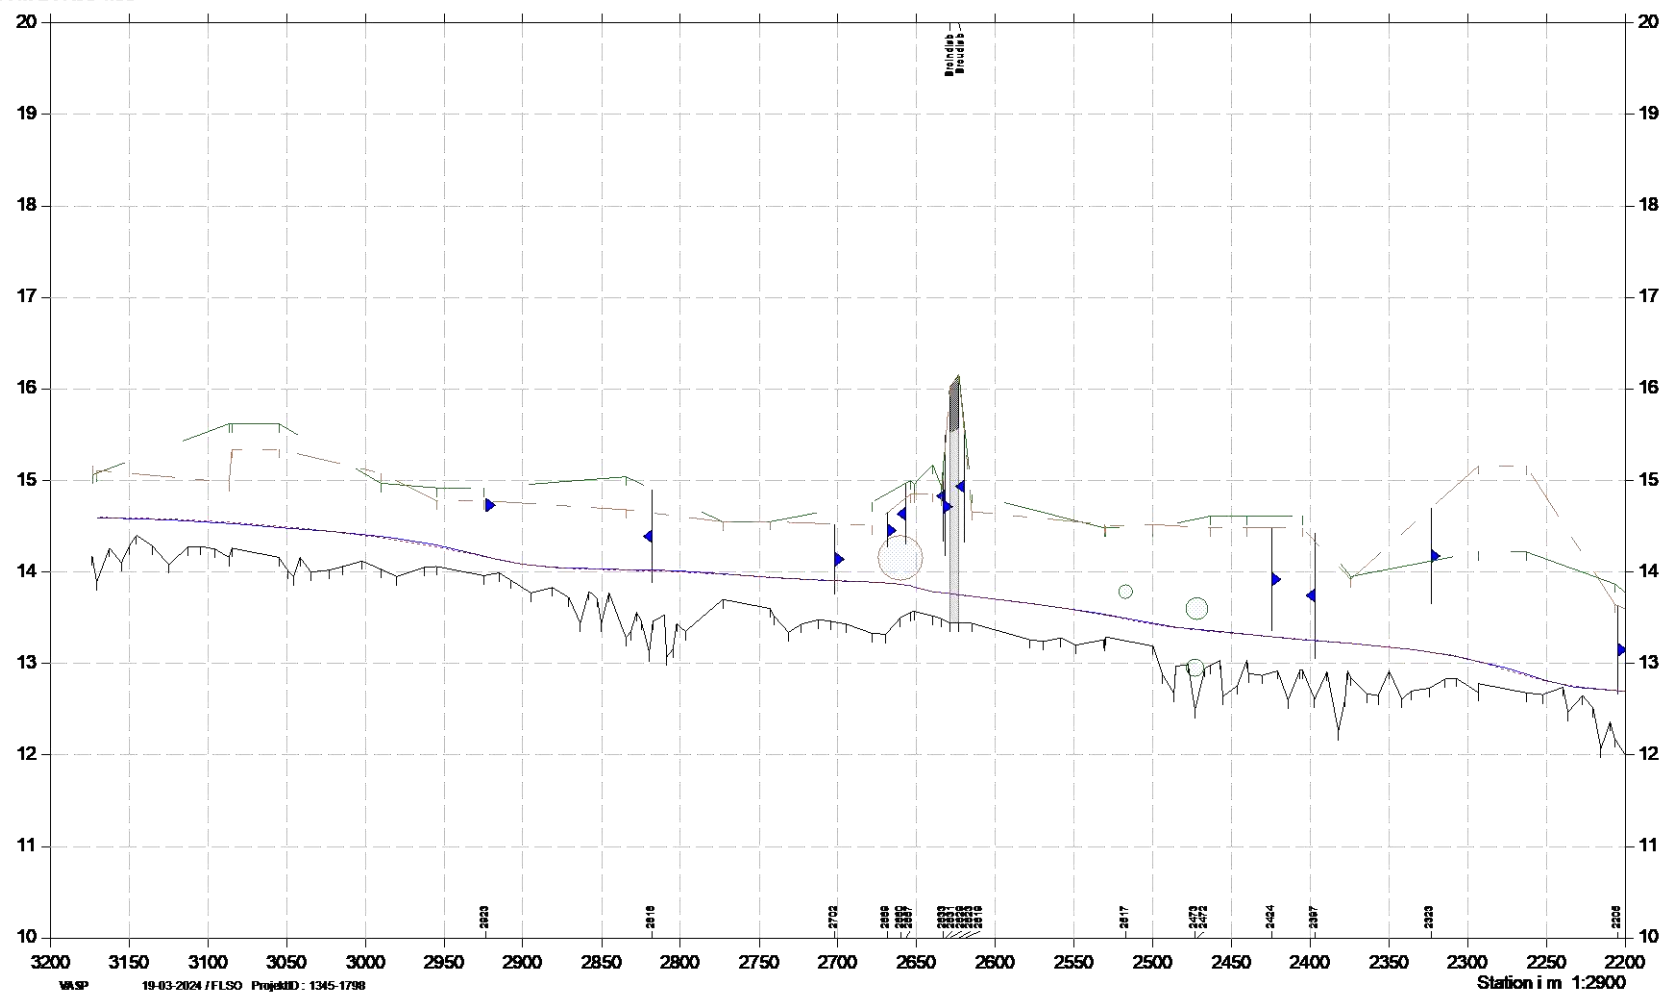
Bilag 4.2

Vandspejl Sommermiddel st. 3200 til 2200 m

Afvandingsmæssige forhold, sommermiddel  
Gydebanker på strækning st 3200 til 2200 m

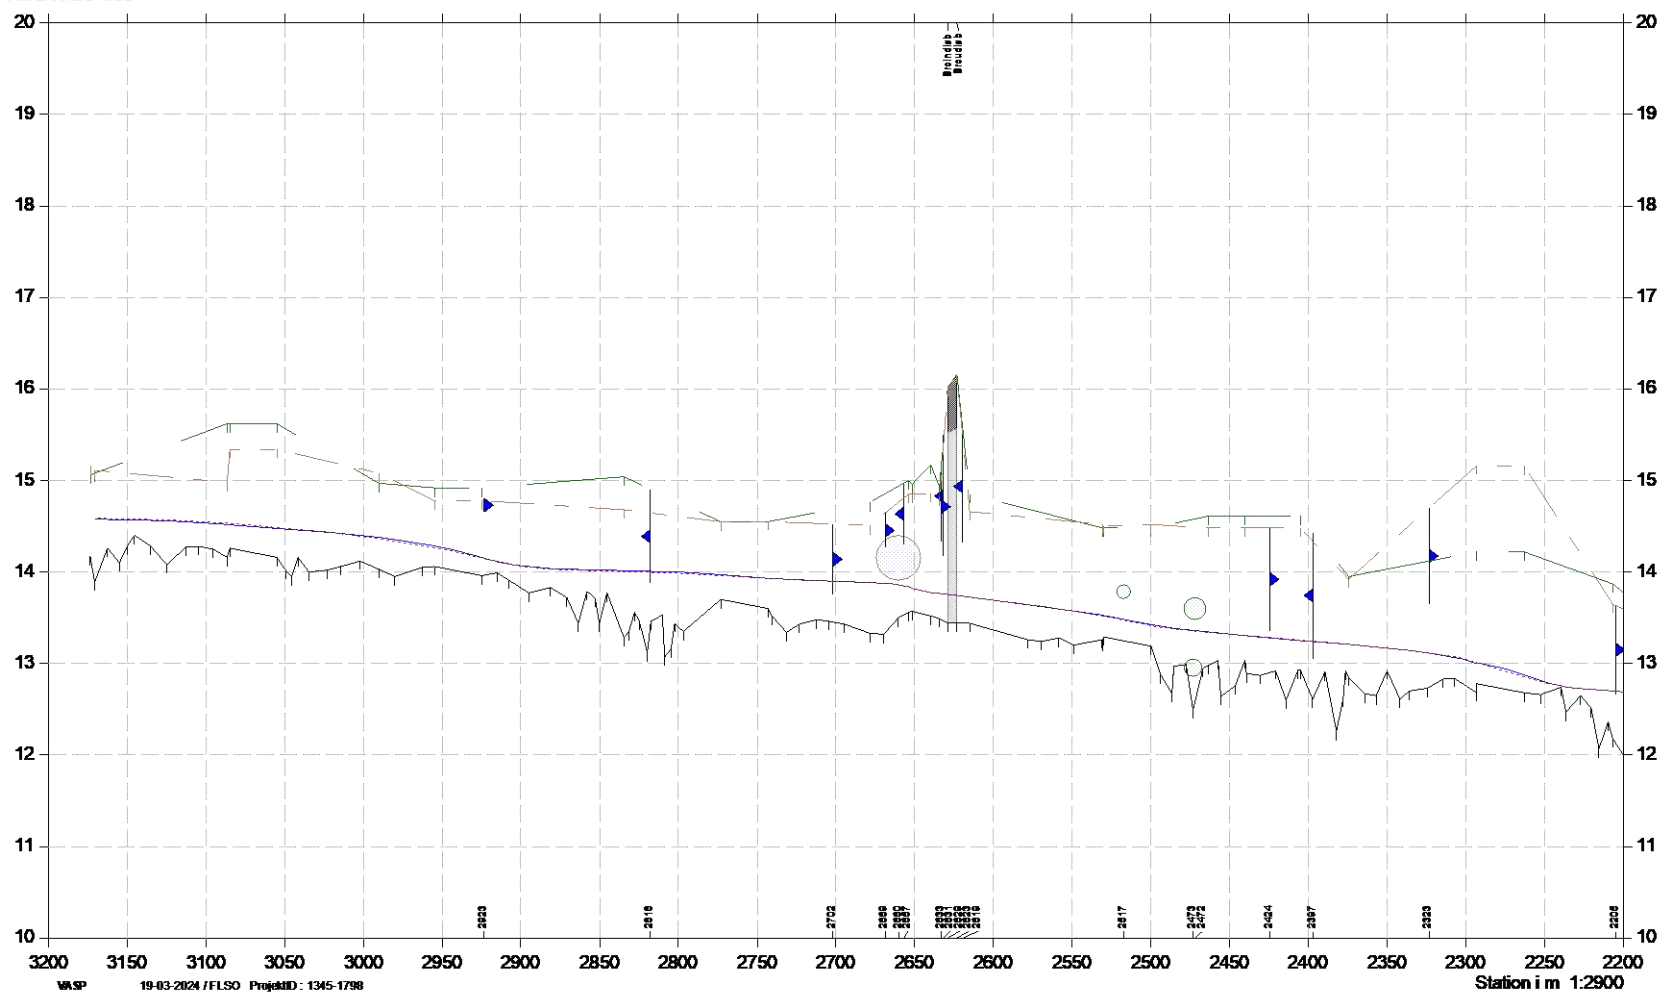
Bilag 4.3

Vandspejl Vintermiddel st. 3200 til 2200 m

Afvandingsmæssige forhold, vintermiddel  
Gydebarker på strækning st 3200 til 2200 m
