Sektorkoblingsprojekt ved Krageris

Landskabskarakteranalyse

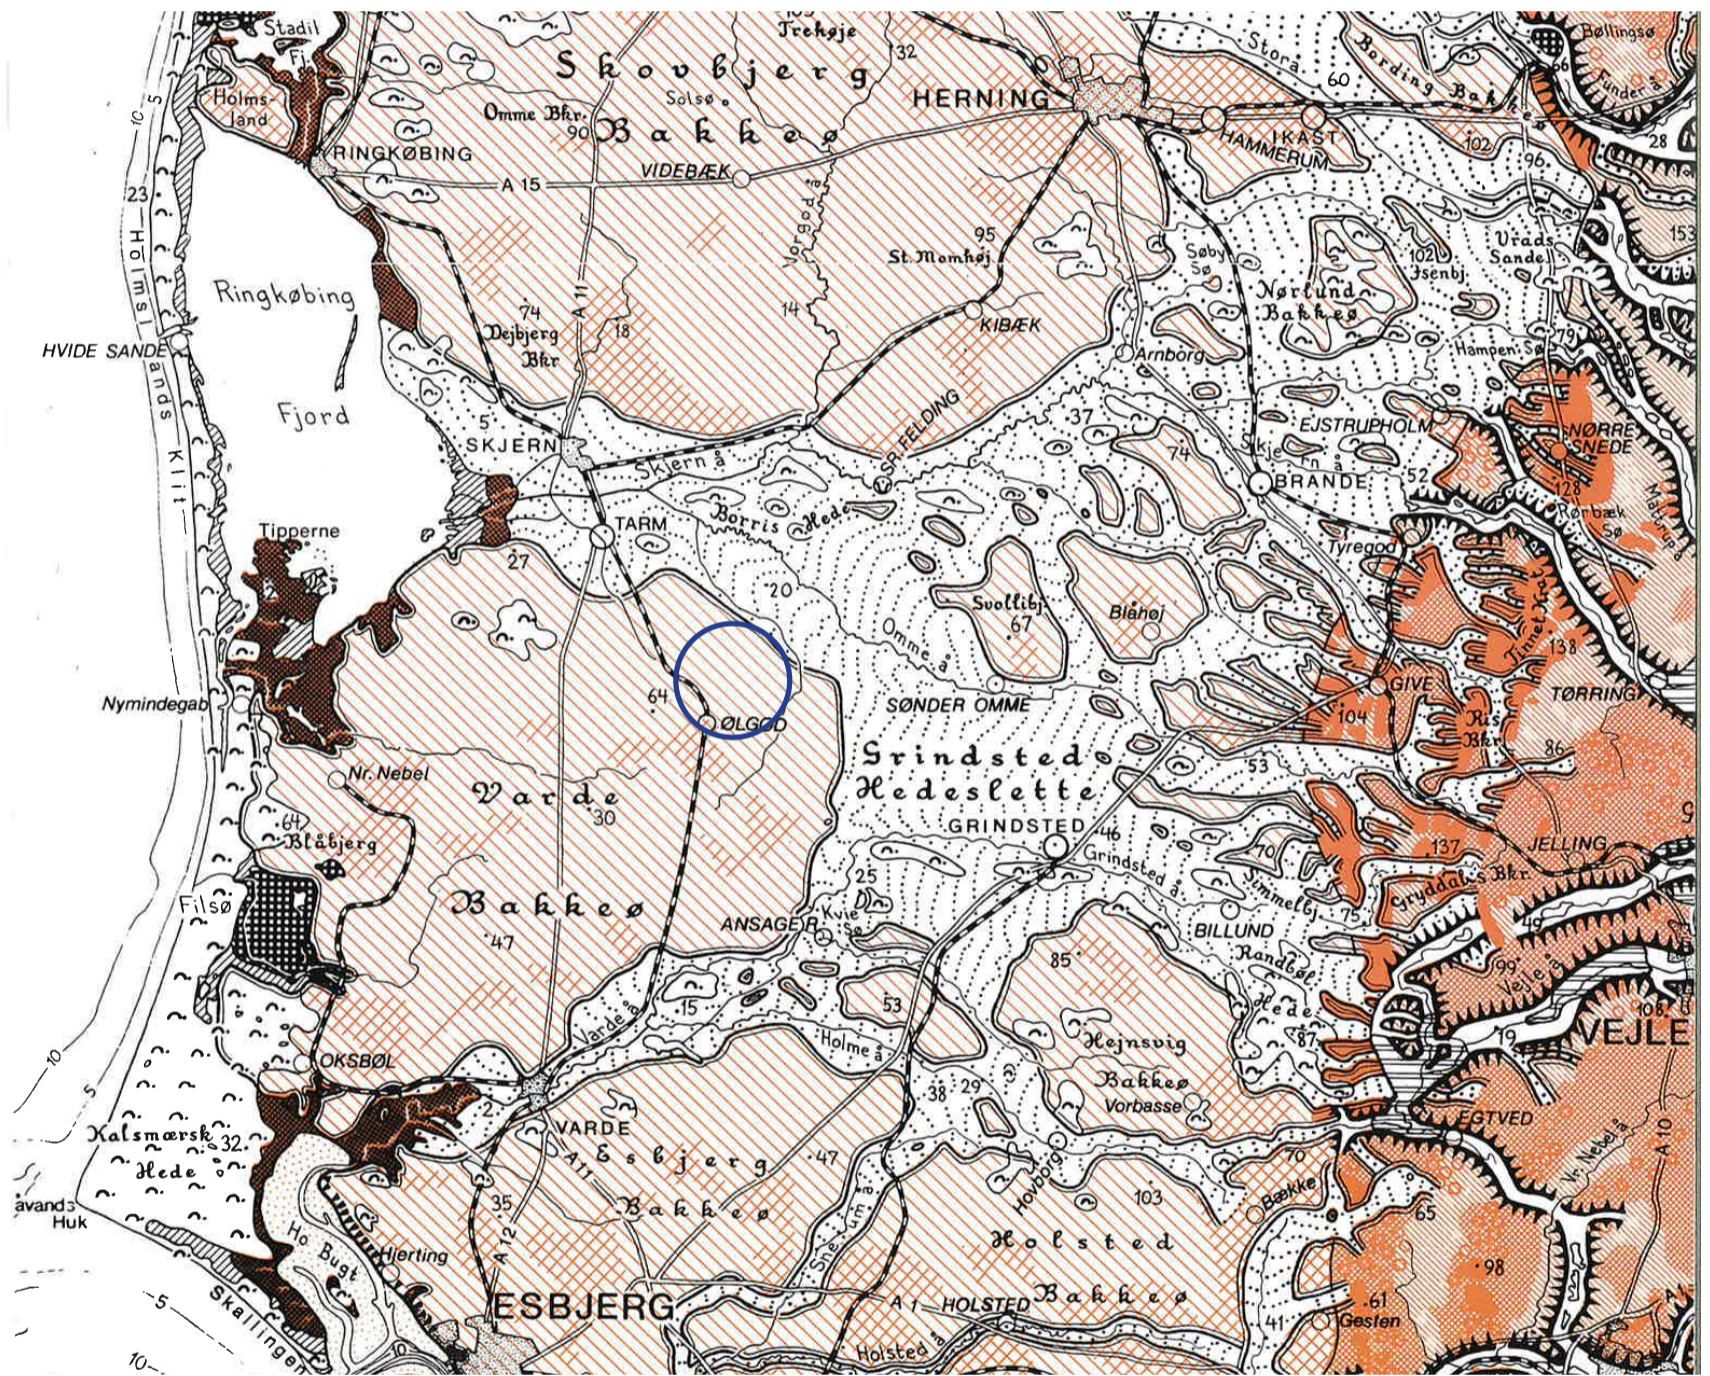
'Per Smed'-kortet viser geologien og de underliggende landskabsstrukturer i den vestlige del af Jylland, som blev dannet under den seneste istid. Projektområdet er placeret inden for den blå cirkel.
 /The 'Per Smed' map shows the geology and underlying landscape structures in the western part of Jutland, that was formed during the last glaciation. The project area is situated within the blue circle.

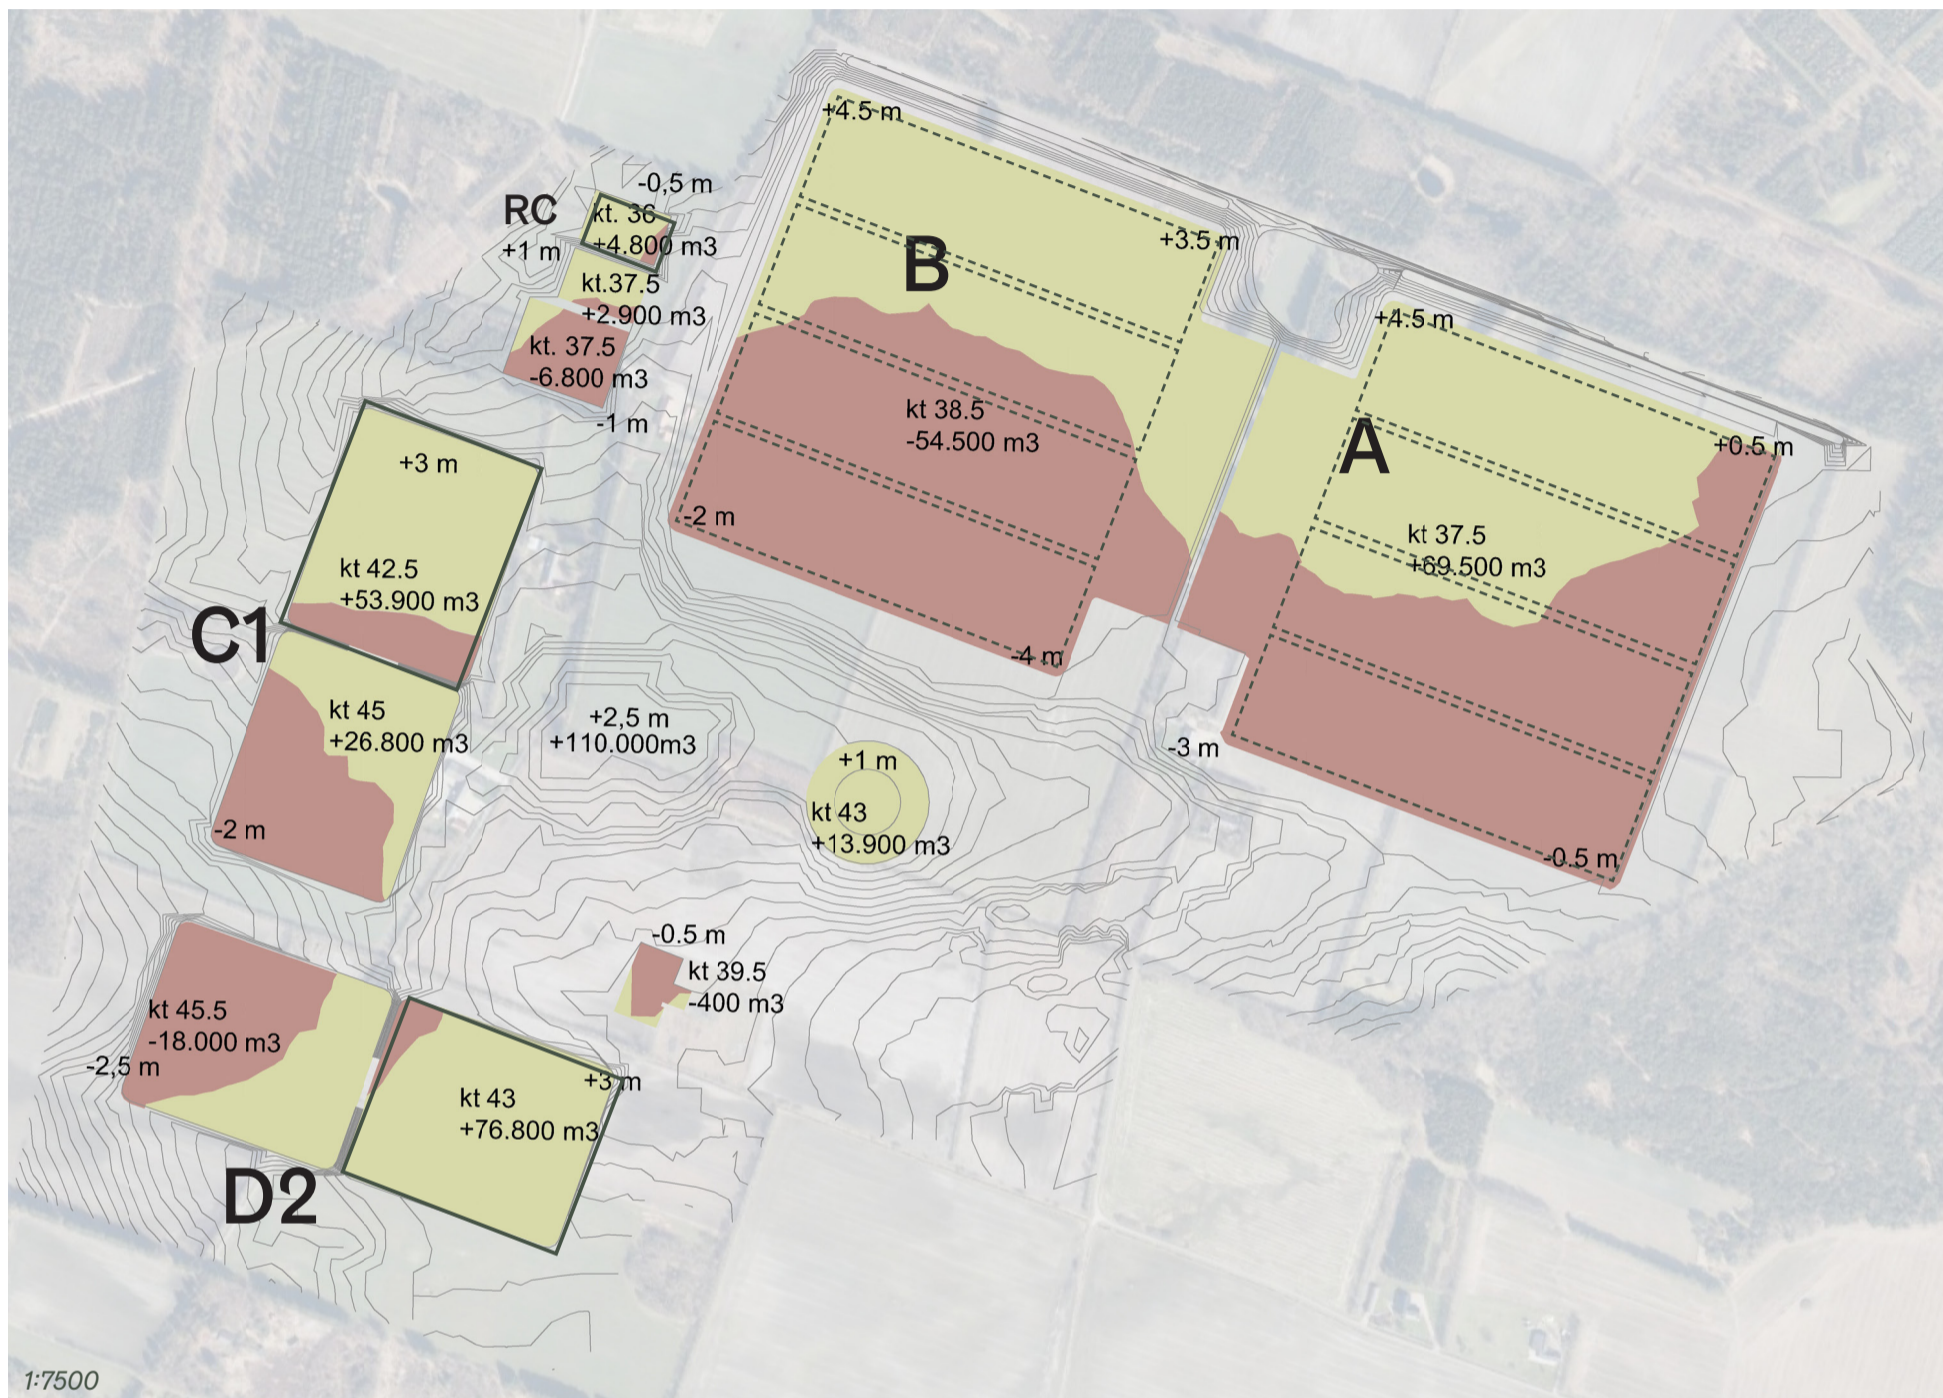
■ Råjord afgraves ved tilpasning til ny gulvkote
/ Subsoil is removed to reach new floor level

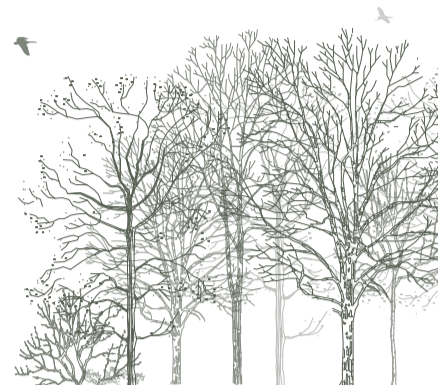
2-trins skovbryn: en smal zone af buske og småtræer i kanten under de udhængende trækroner. Disse bryn ses oftest ved marken, hvor det holdes i ave af ploven.

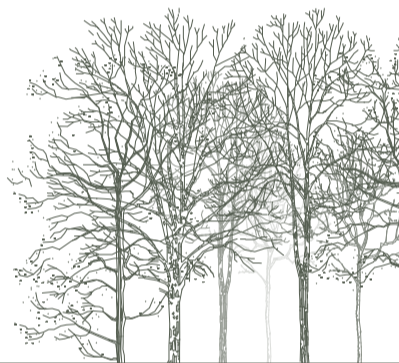
1-trins skovbryn: lodrette og dannes af træerne selv, idet de yderste grene vokser helt ned til jorden. Dette er ikke en naturligt bryn, da der kræves indgreb overfor den naturlig fremvækst.

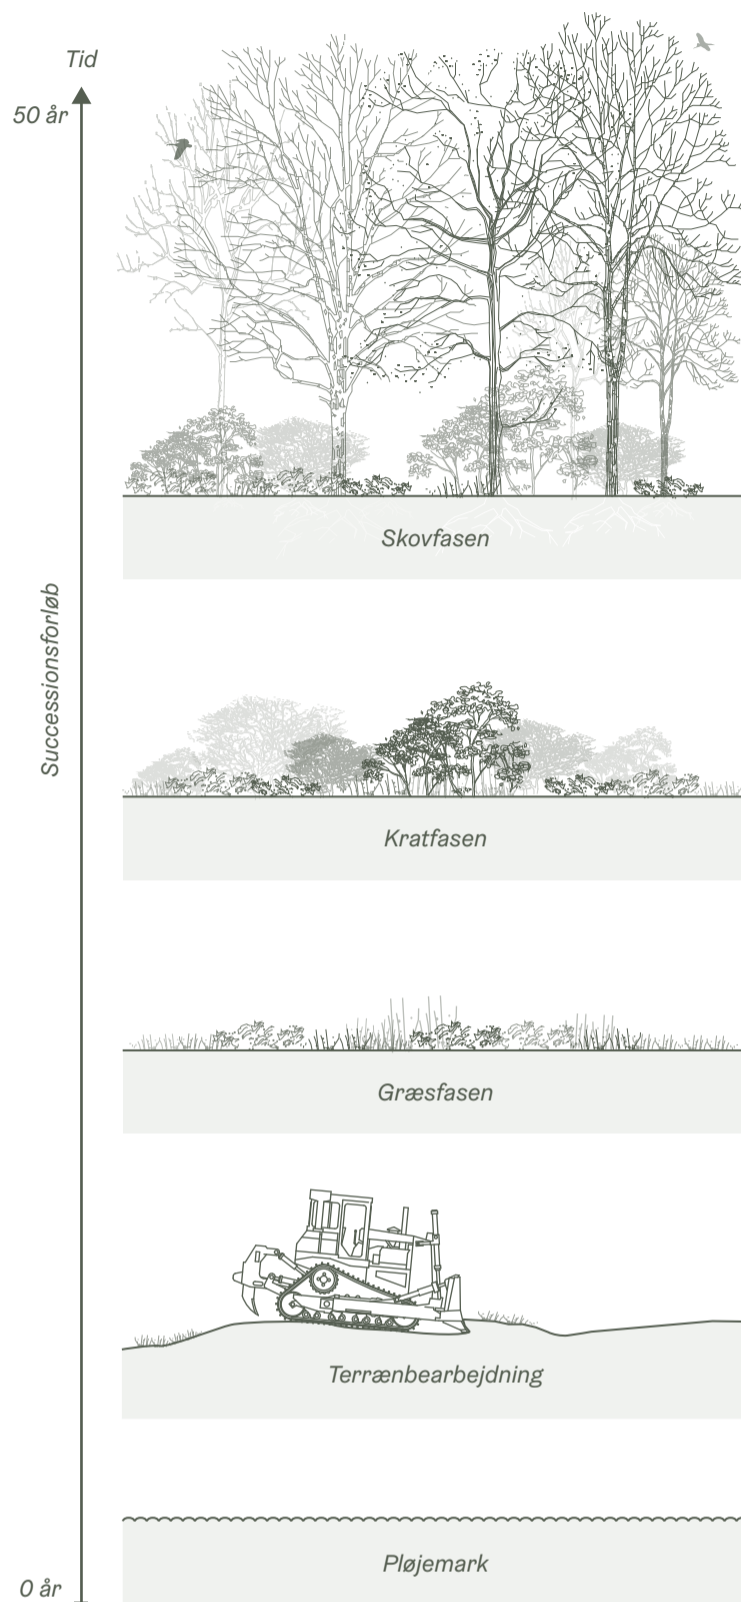
Åbne områder: LYSNINGER

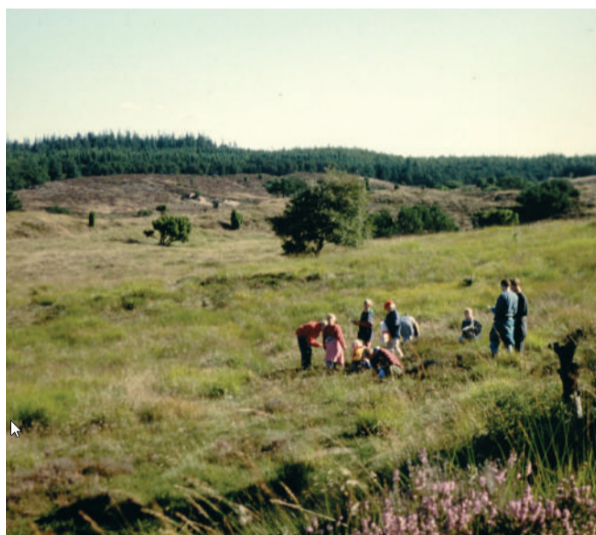
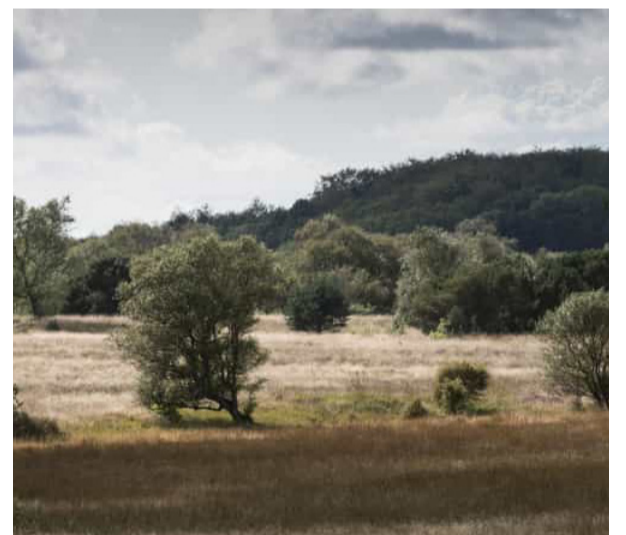
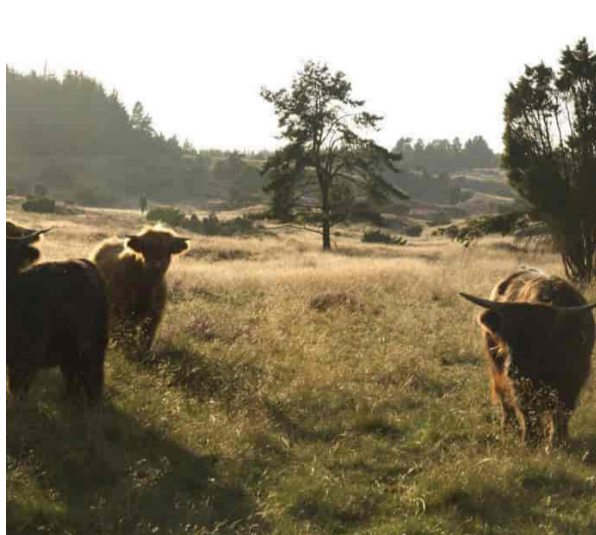
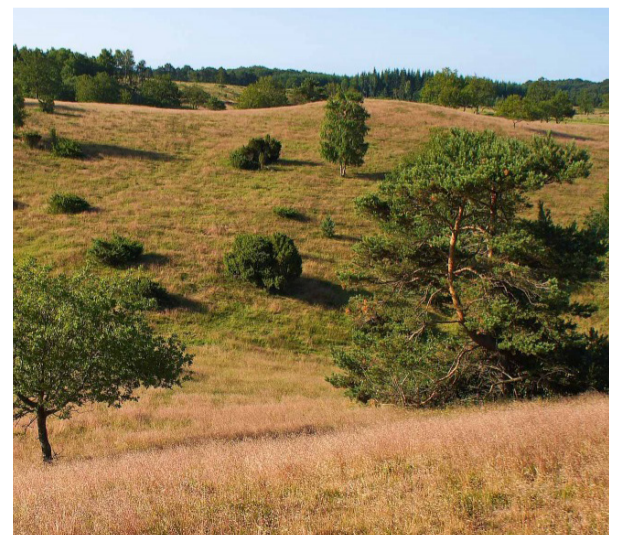
Heden er en karakteristisk naturtype for området, men det er samtidig en naturtype, der er svær at etablere. På projektområdet sørger vi for, at de rette jordbundsforhold er til stede for at heden kan udvikles over tid. Ved regulering af terrænet afrømmes det øverste næringsrige muldlag og det næringsfattige grusblandede jord ligger tilbage. Nogle steder efterlades jorden til naturlig succession, andre steder udsås vildengblanding med svagtvoksende tuedannende græsser, så lokale frø fra nærliggende naturområder har mulighed for at spredes og etablere sig. Der kan lokalt eksperimenteres med at udså øer af forskellige vilde urter. Til at begynde med vil de lysåbne tørre arealer fremstå som overdrev, men med tiden og den rette drift vil området kunne udvikles til hede.

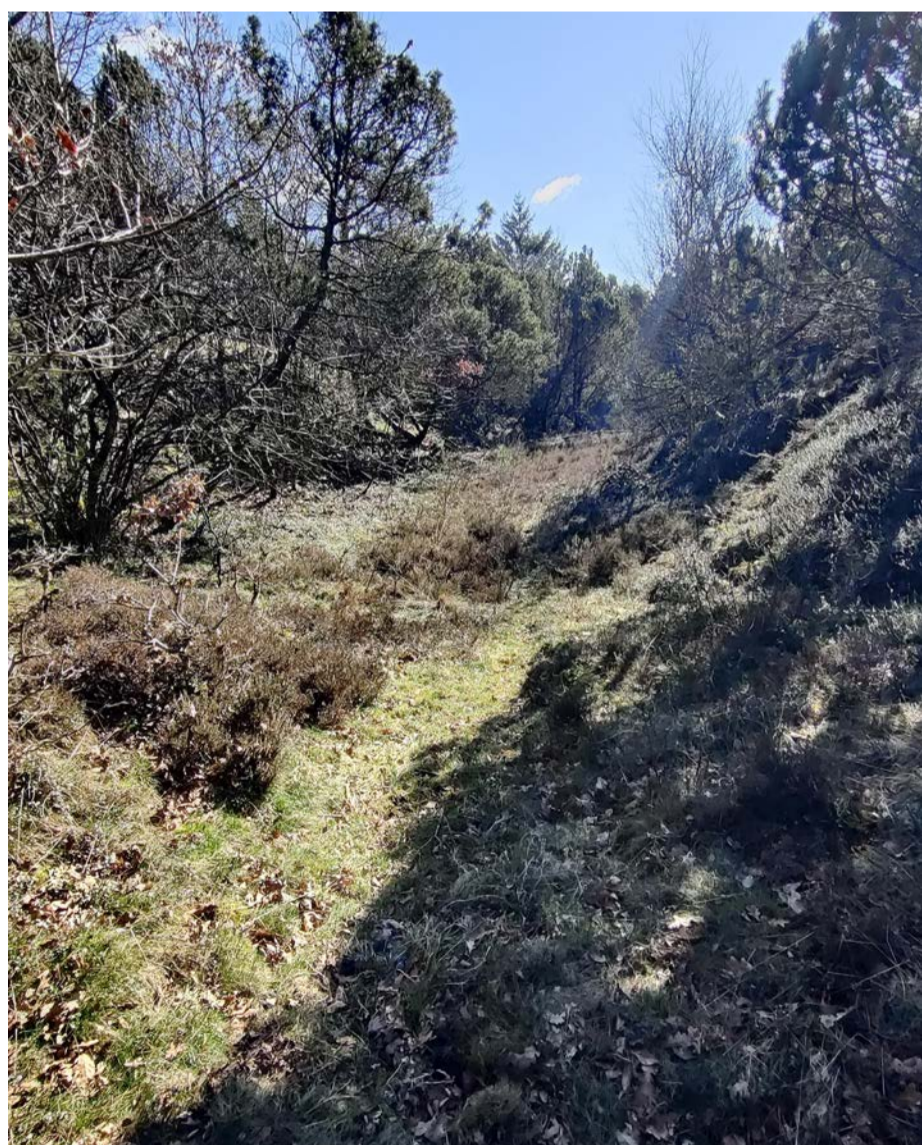
Fotoregistering af eksisterende hede, april 2025
Photographic survey of existing heathland, april 2025

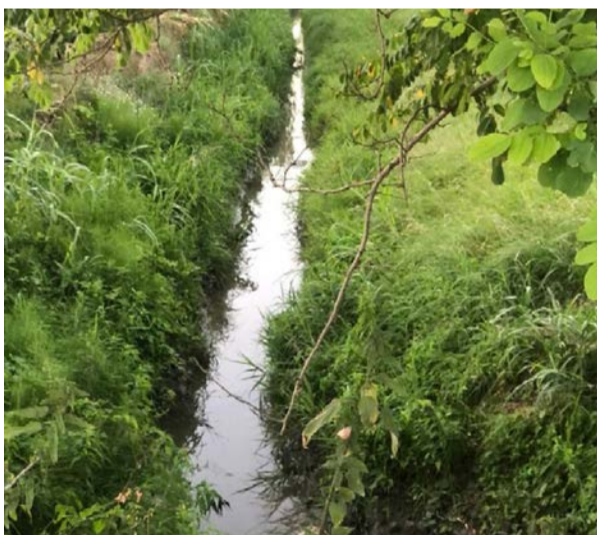
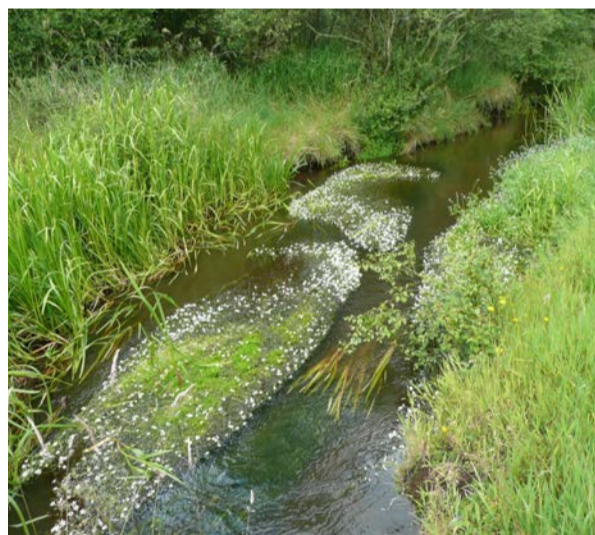
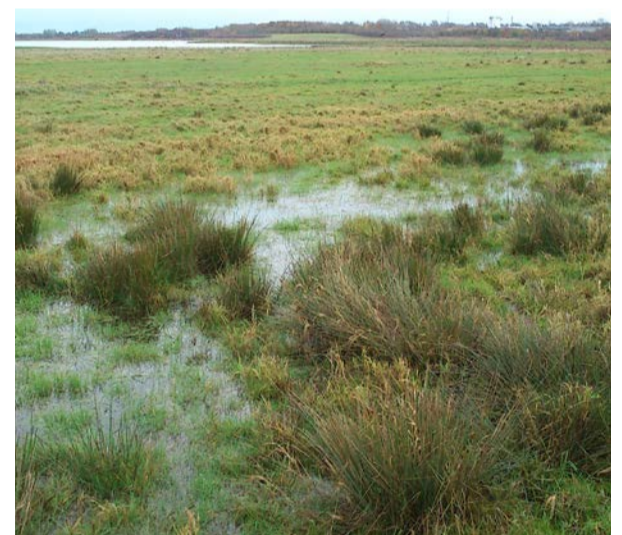
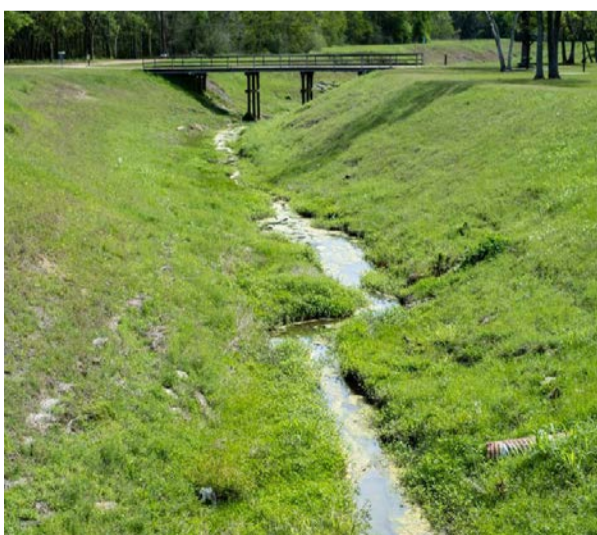
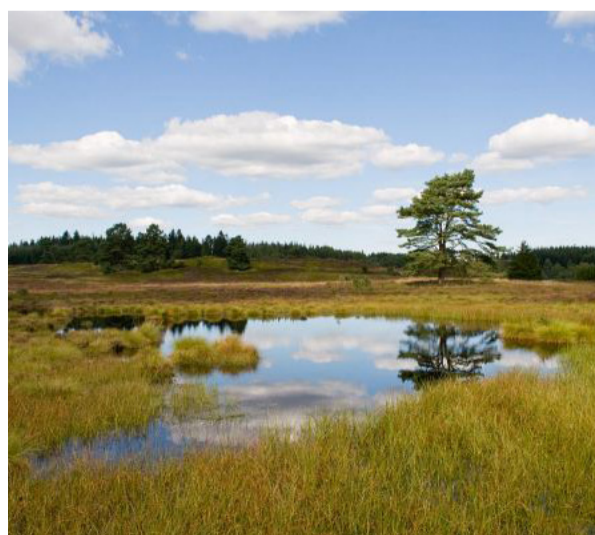
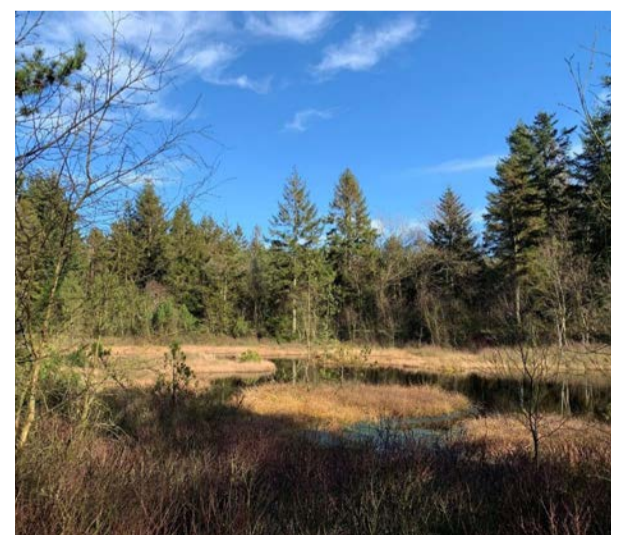
The wetland areas are differentiated by zones with permanent water levels, seasonally wet areas, and intermittently flooded lowlands.

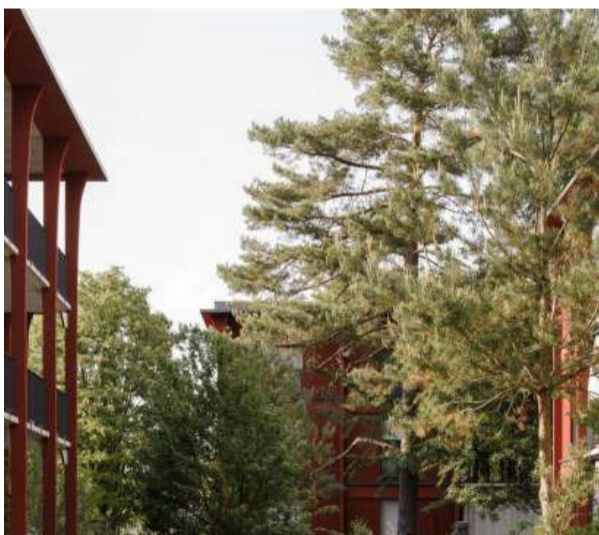
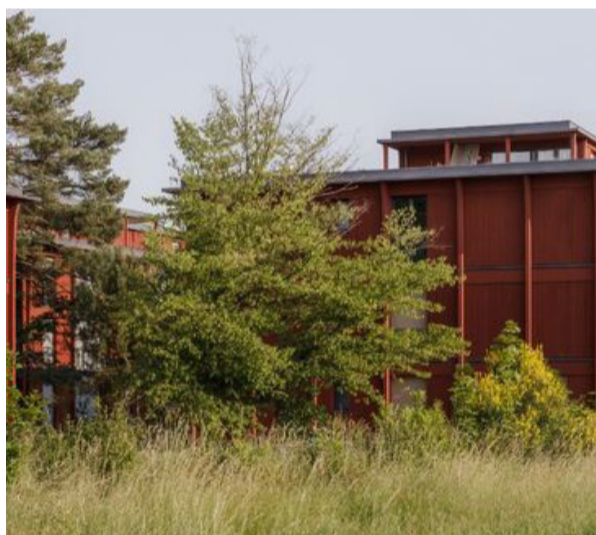
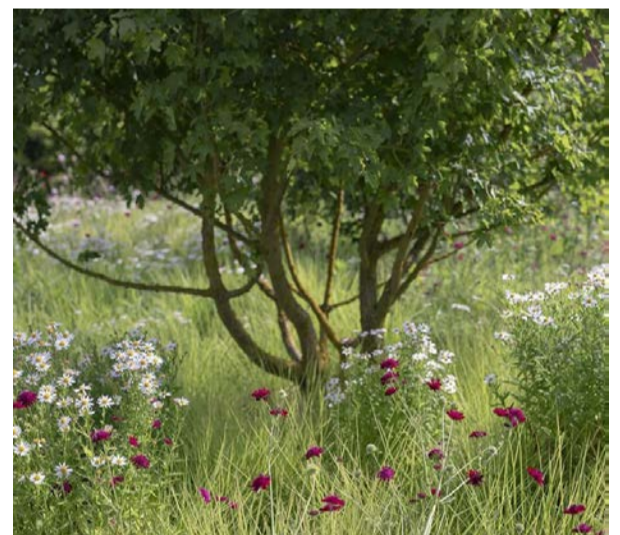
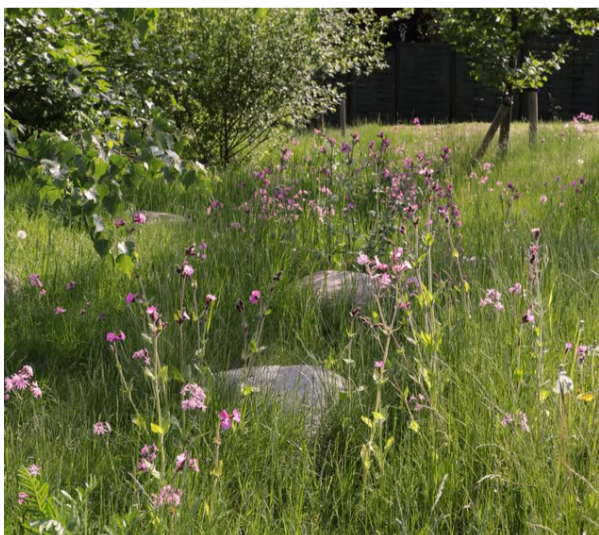
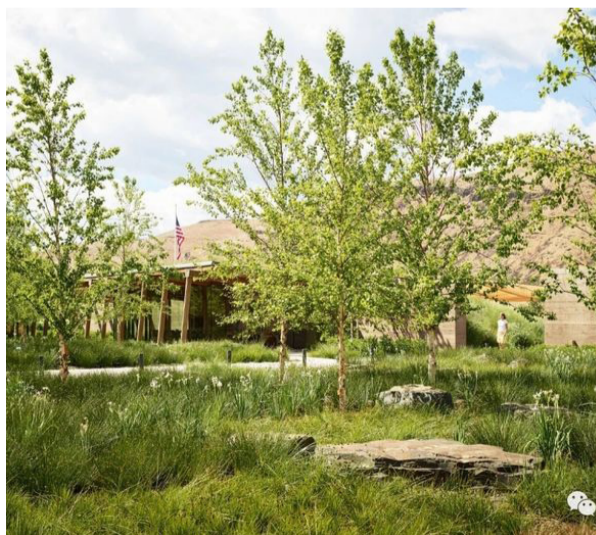
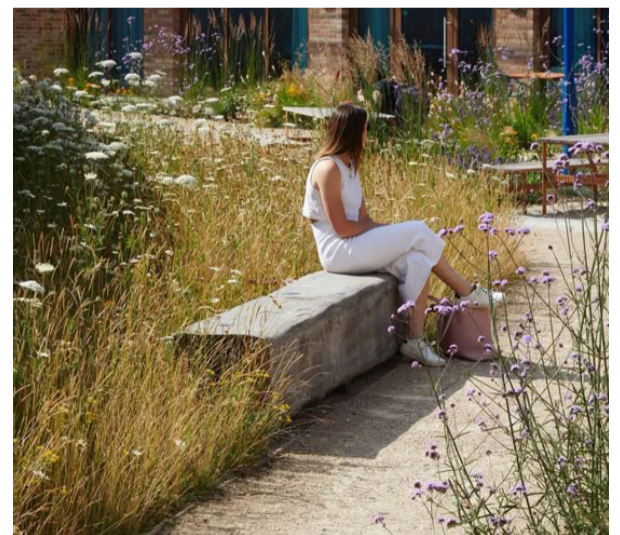
In areas close to buildings, the same native tree species found in the forest will generally be planted, but in larger sizes to create a quick green contrast to the built environment. To soften the appearance of fences, groups of larger trees will be planted both inside and outside the fence line.
