# Sektorkoblingsprojekt ved Krageris

Landskabskarakteranalyse

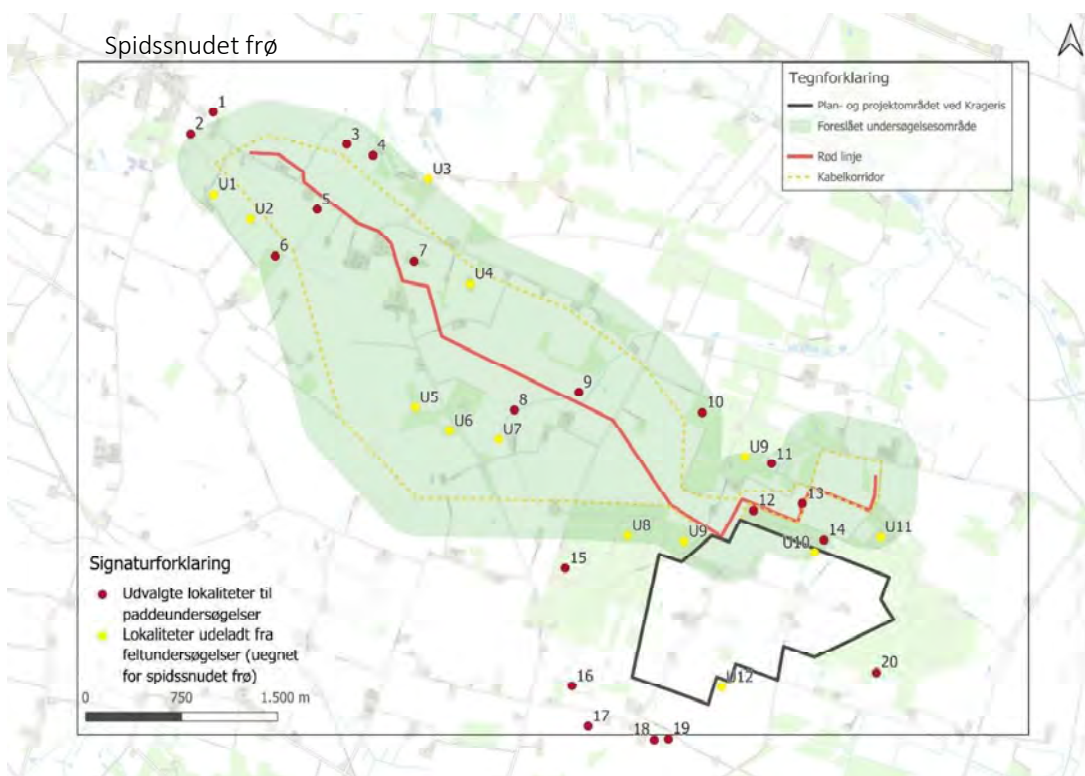
Figur 2. Kort over projektområde. De røde prikker viser de udvalgte lokaliteter til undersøgelse af spidssnudet frø i området, mens de gule viser nærliggende vandhuller, der ved desktopanalysen er vurderet uegnede for spidssnudet frø (baggrundskort: EKJ)

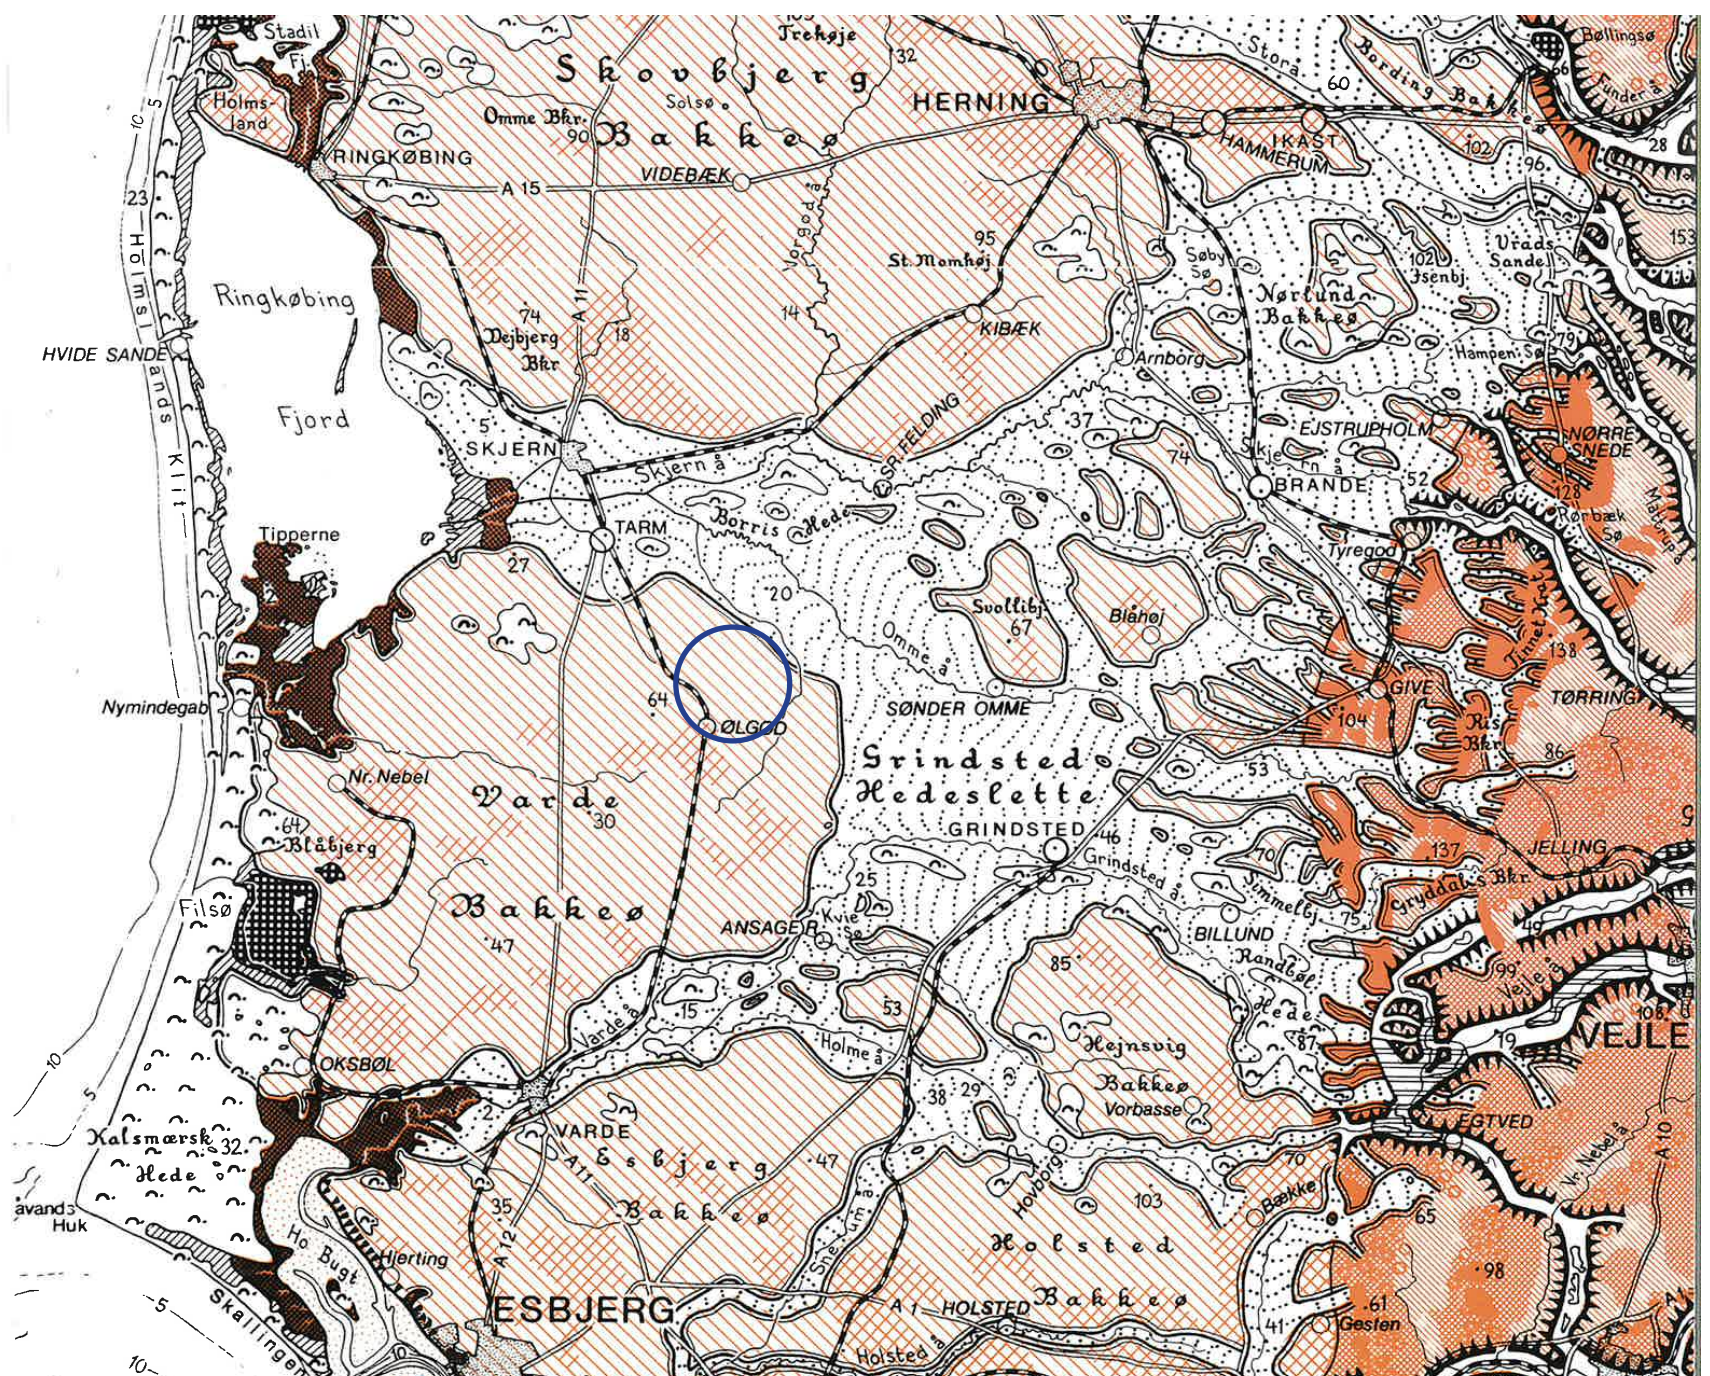
'Per Smed'-kortet viser geologien og de underliggende landskabsstrukturer i den vestlige del af Jylland, som blev dannet under den seneste istid. Projektområdet er placeret inden for den blå cirkel.  
/The 'Per Smed' map shows the geology and underlying landscape structures in the western part of Jutland, that was formed during the last glaciation. The project area is situated within the blue circle.

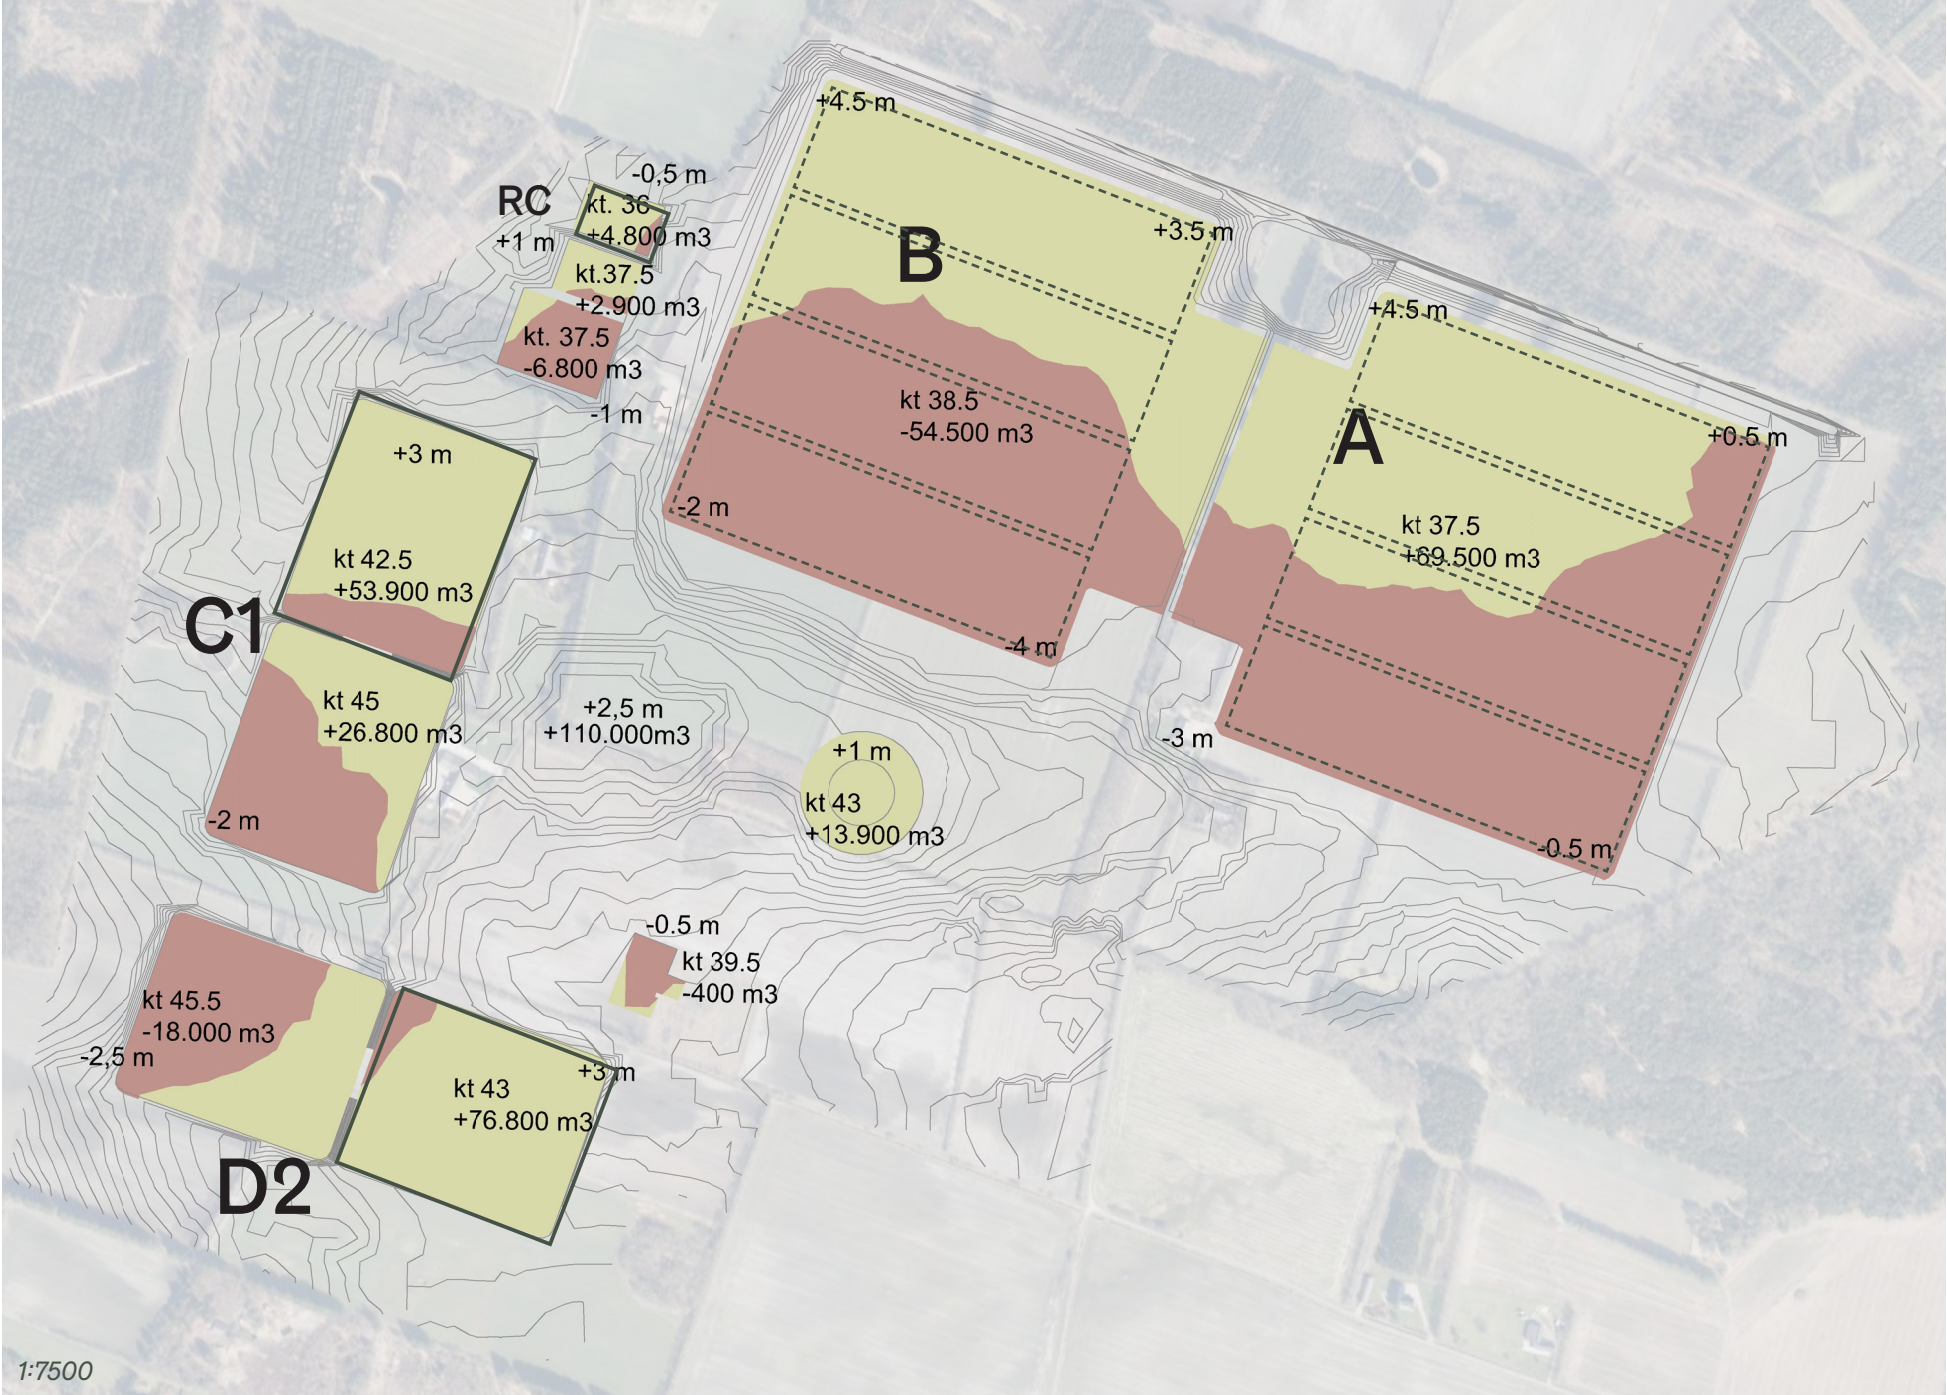
- Råjord afgraves ved tilpasning til ny gulvkote  
/ Subsoil is removed to reach new floor level
- Råjord tilføjes ved tilpasning til ny gulvkote  
/ Subsoil is added to reach new floor level
- ± m

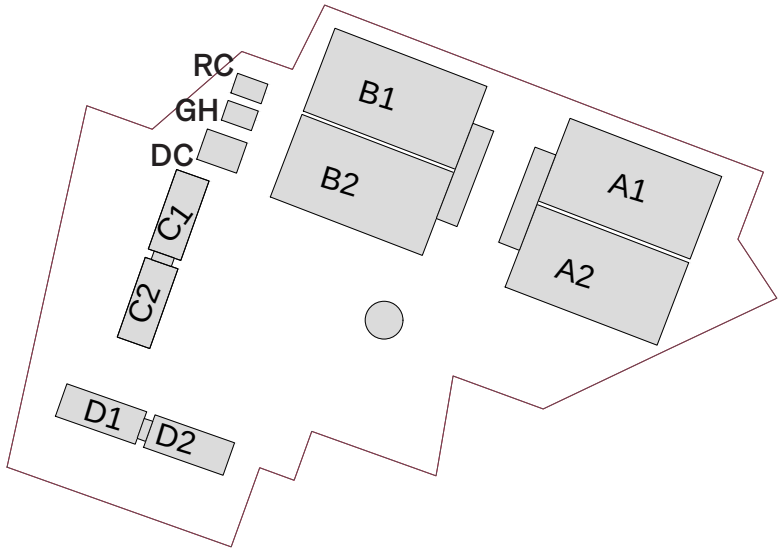
| | | | | | | | Added | | |

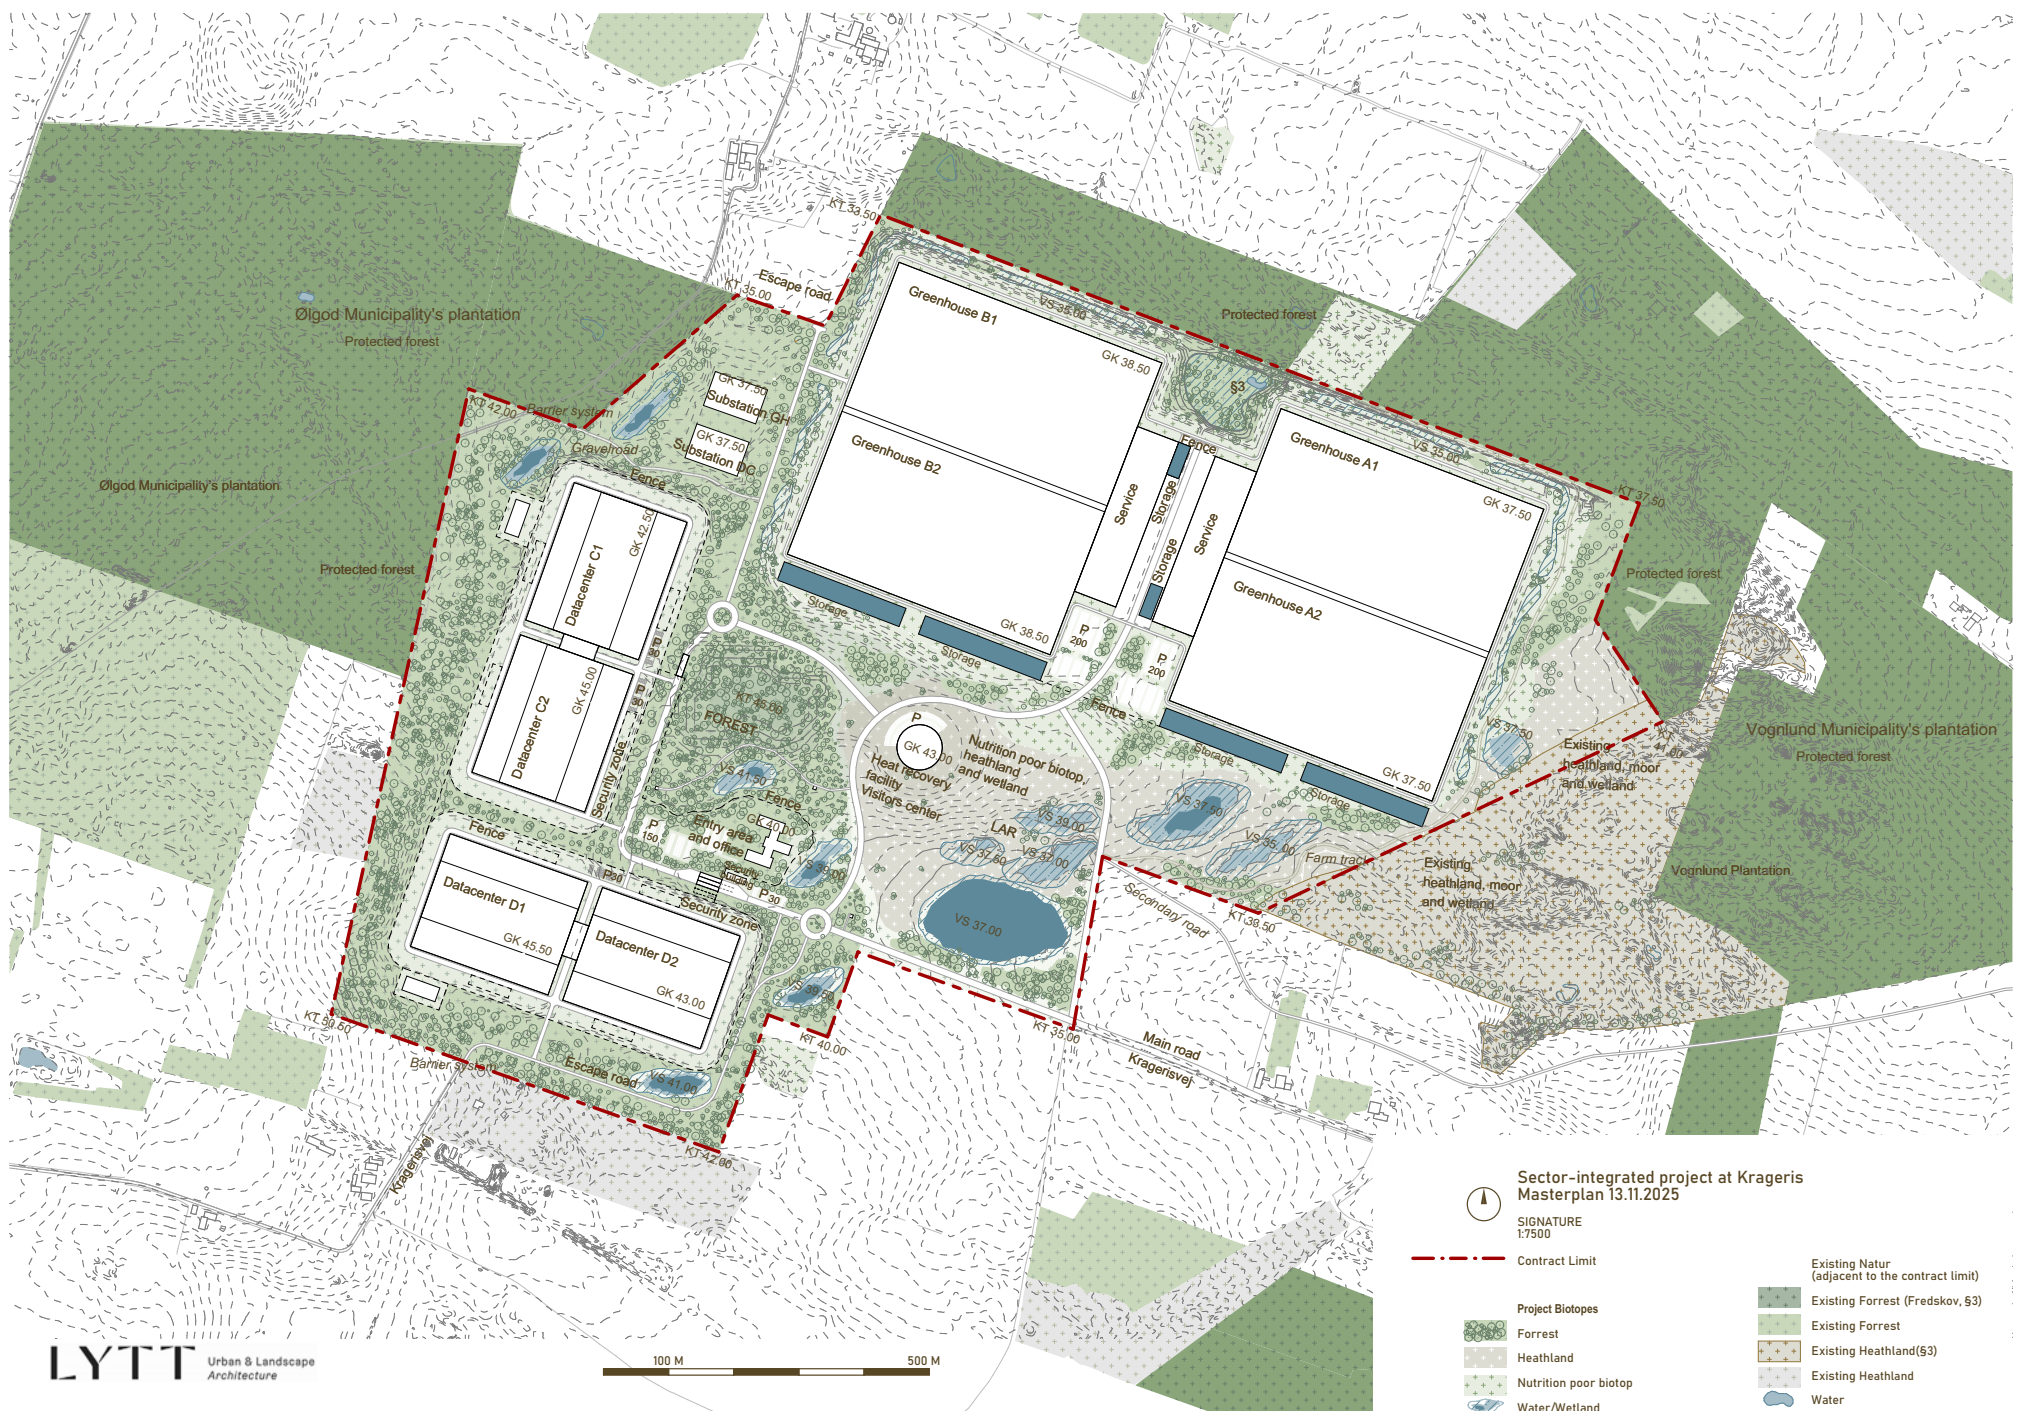
Masterplan - Gældende tegning af 13.11.2025

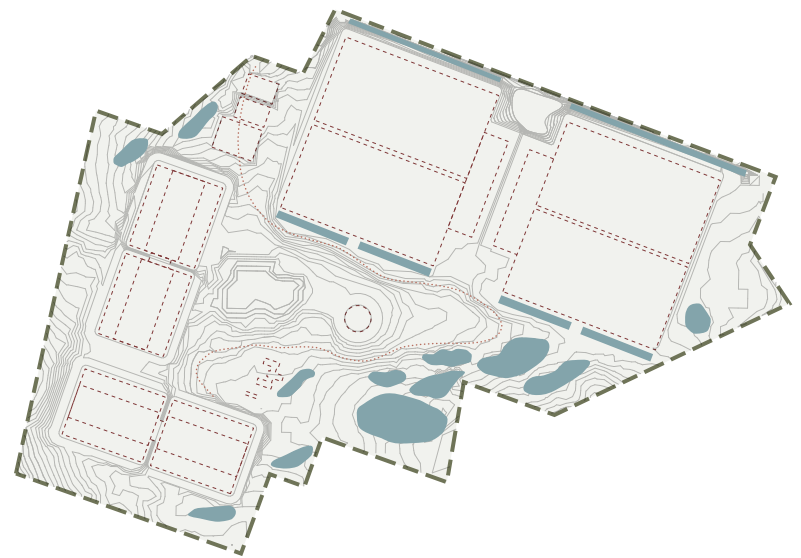
*All rainwater is handled locally within the project area. The majority of the rainwater is collected and reused in the production facilities. The remaining part is managed through a series of large depressions with gentle banks in the south-eastern part of the area. Water levels fluctuate throughout the year, enabling diverse habitats to develop in response to local moisture levels, nutrient conditions, and soil pH.*

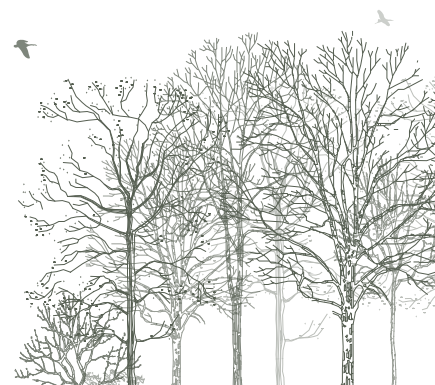
**2-trins skovbryn:** en smal zone af buske og småtræer i kanten under de udhængende trækrone. Disse bryn ses oftest ved marken, hvor det holdes i ave af ploven.

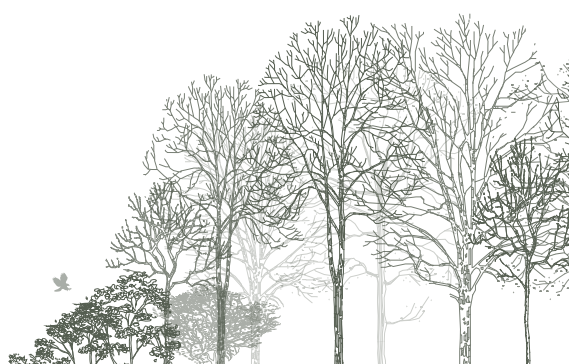
**3-trins skovbryn:** skrå og brede, idet de består af en buskzone foran træerne. Dette er skovens naturlige nedtrapning og mange dyrearter trives her.

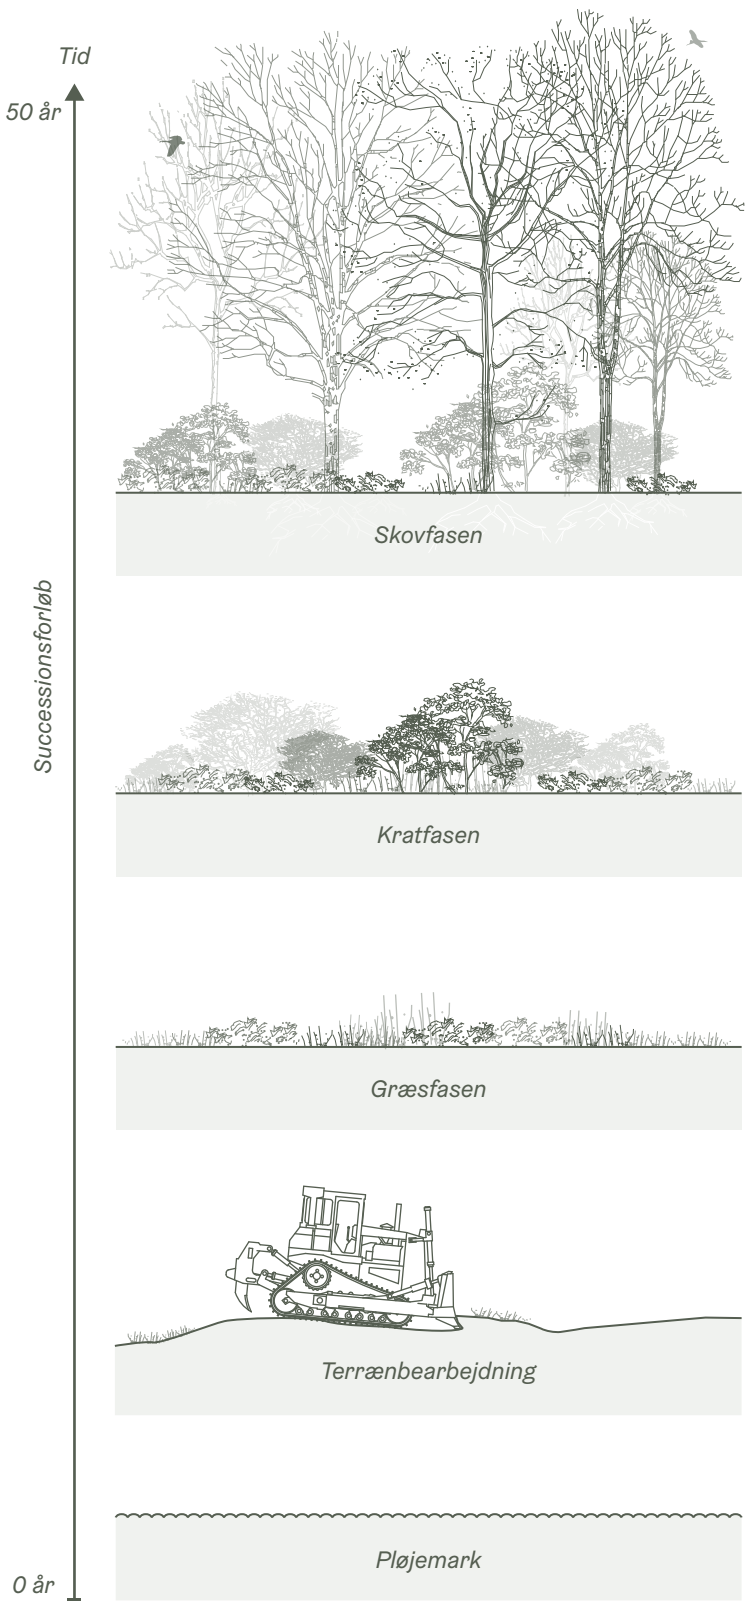
Åbne områder: LYSNINGER

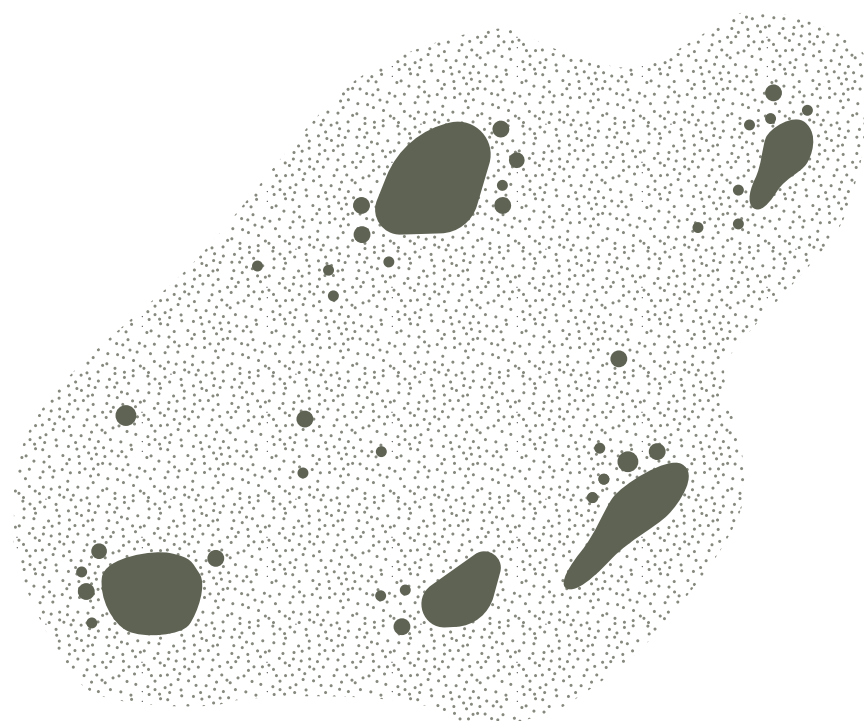
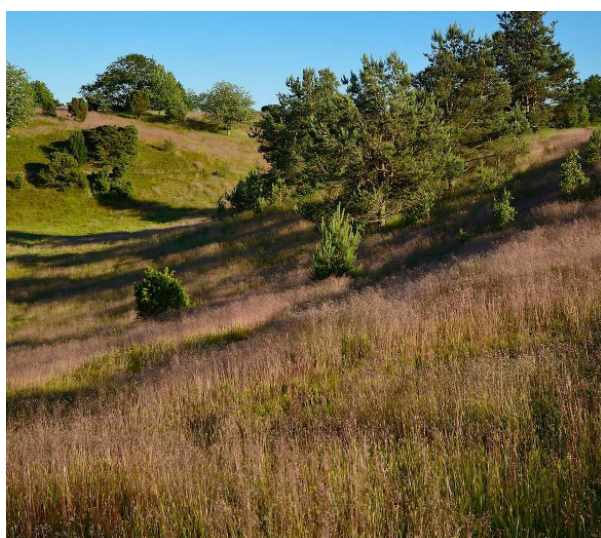
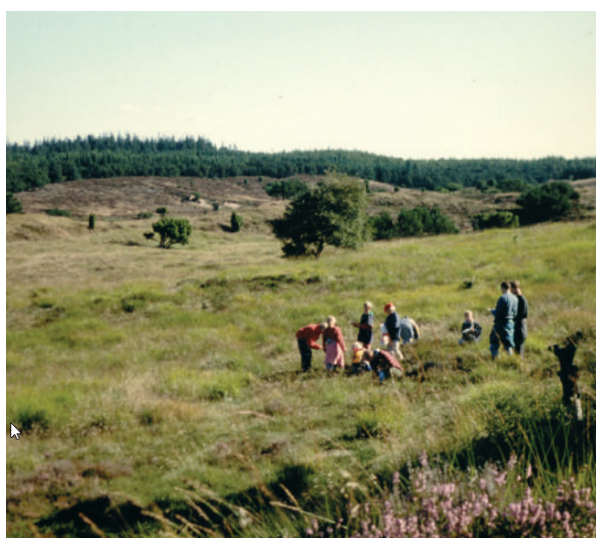
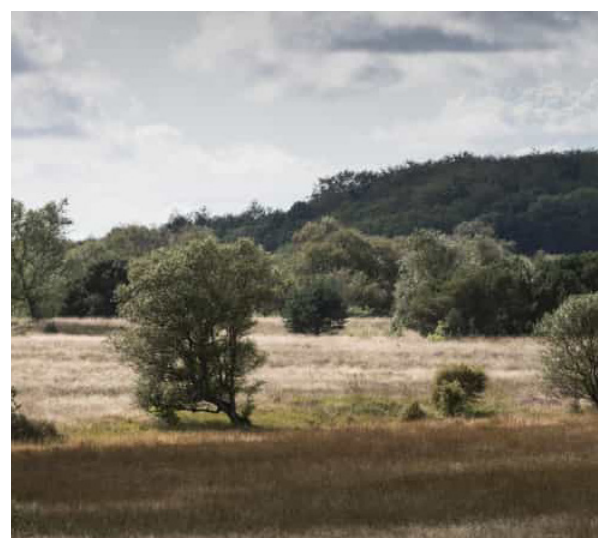
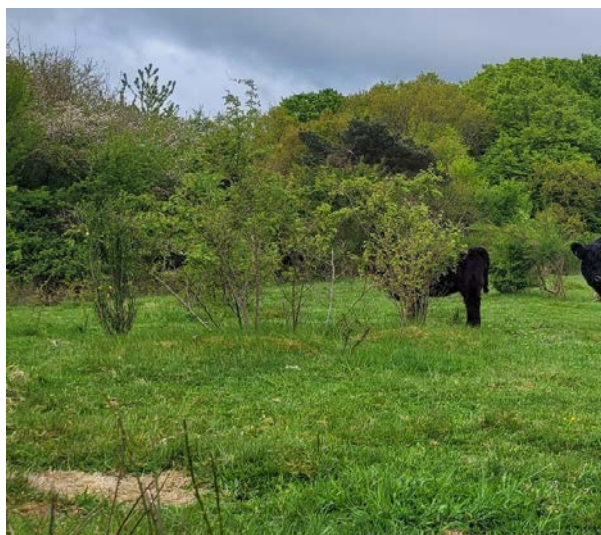
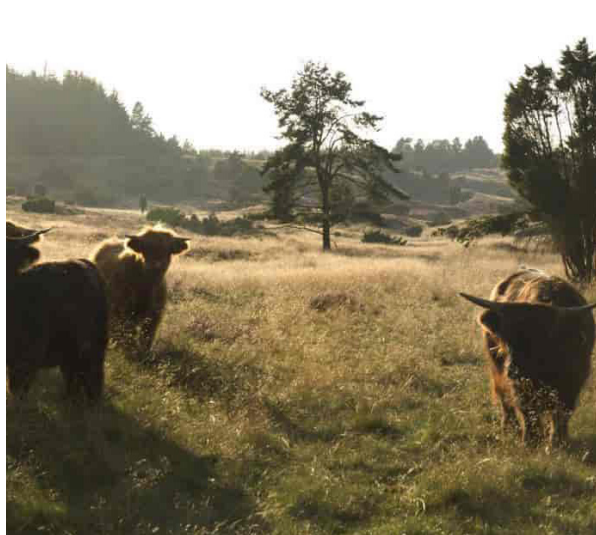
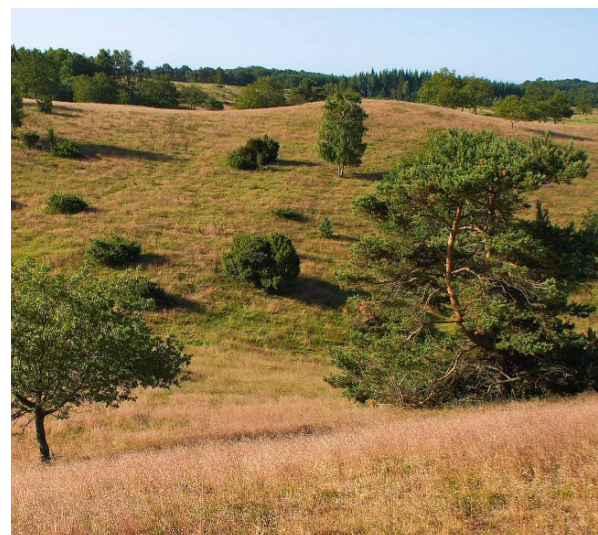
Heden er en karakteristisk naturtype for området, men det er samtidig en naturtype, der er svær at etablere. På projektområdet sørger vi for, at de rette jordbundsforhold er til stede for at heden kan udvikles over tid. Ved regulering af terrænet afrømmes det øverste næringsrige muldlag og det næringsfattige grusblandede jord ligger tilbage. Nogle steder efterlades jorden til naturlig succession, andre steder udsås vildengblanding med svagtvoksende tuedannende græsser, så lokale frø fra nærliggende naturområder har mulighed for at spredes og etablere sig. Der kan lokalt eksperimenteres med at udså øer af forskellige vilde urter. Til at begynde med vil de lysåbne tørre arealer fremstå som overdrev, men med tiden og den rette drift vil området kunne udvikles til hede.

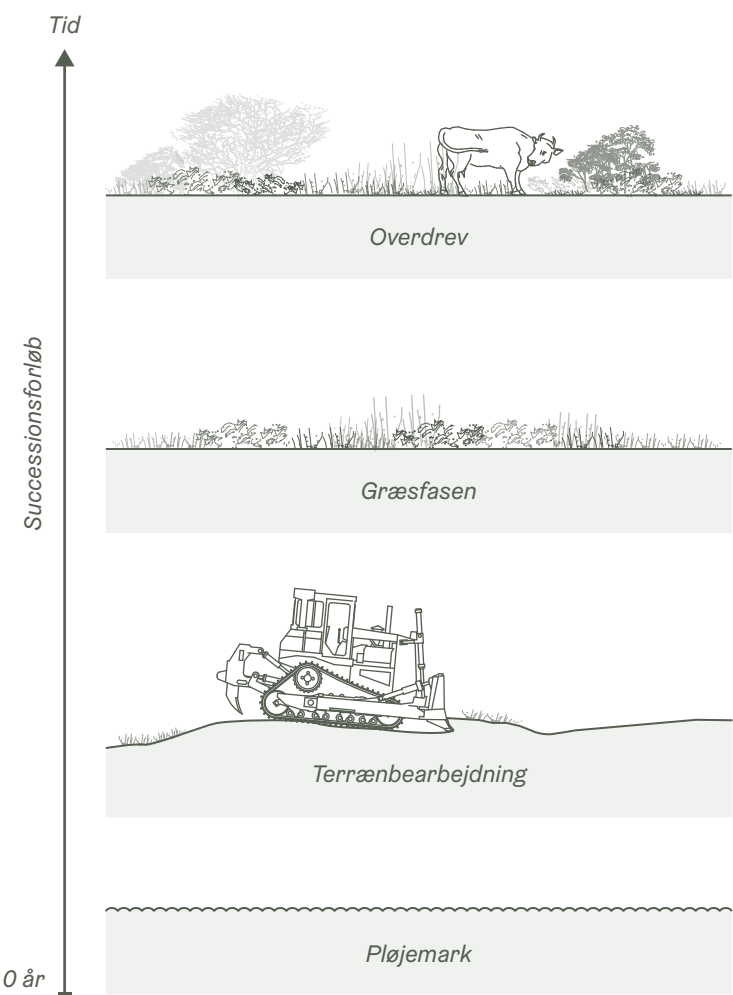
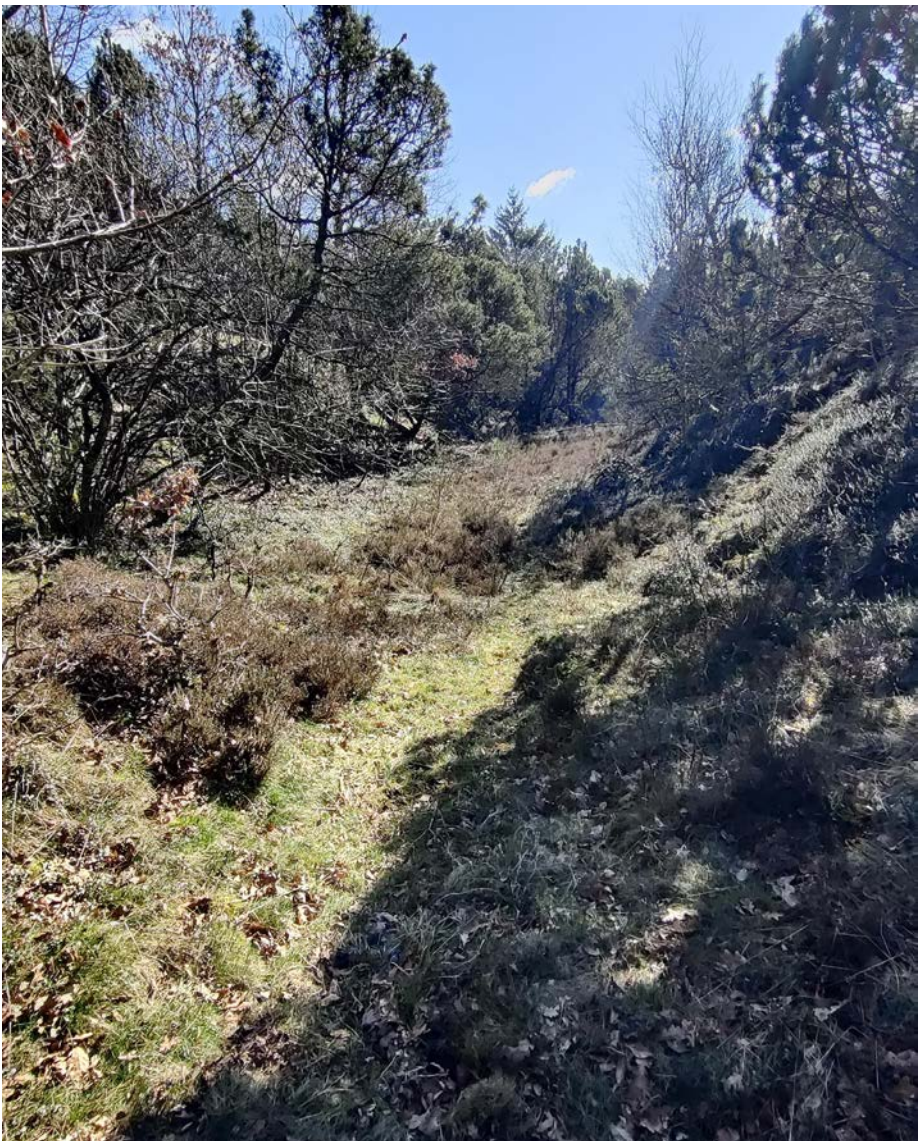
Fotoregistrering af eksisterende hede, april 2025  
*Photographic survey of existing heathland, april 2025*

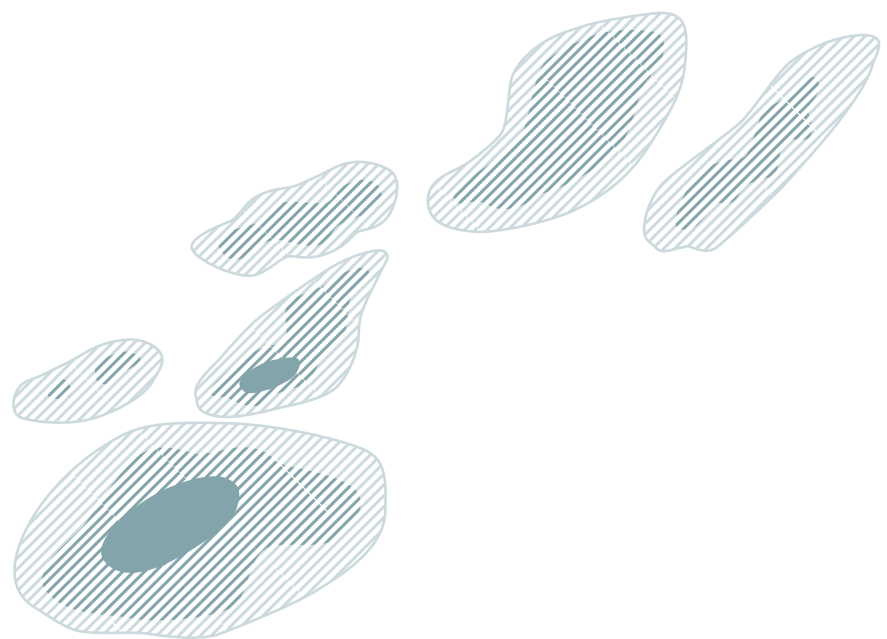
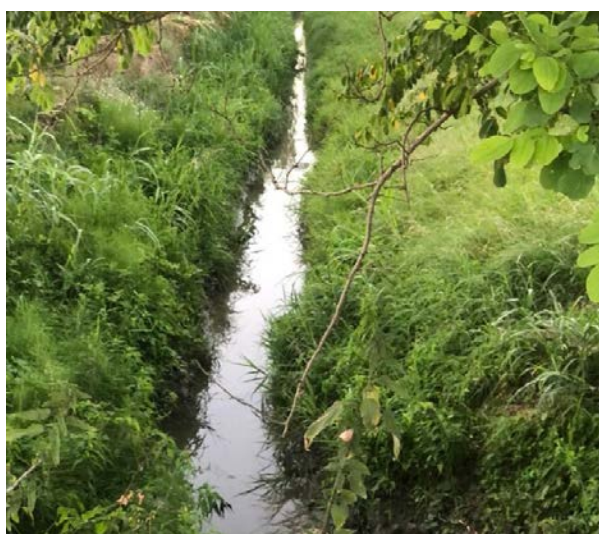
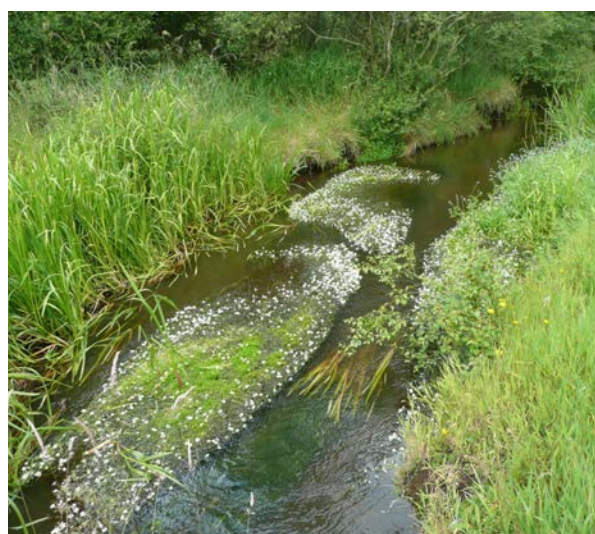
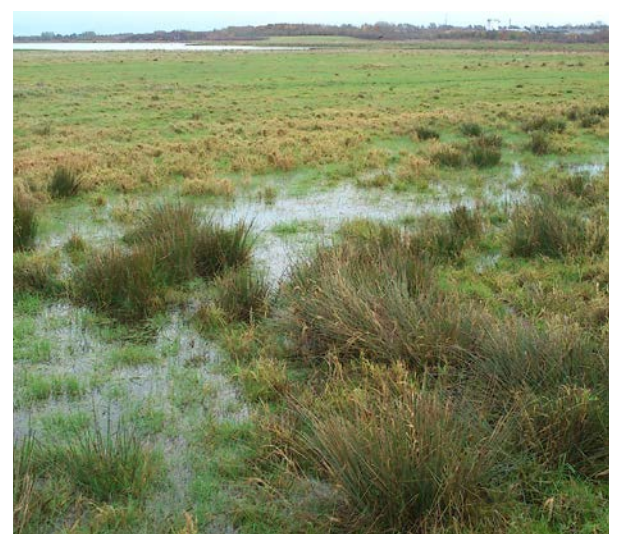
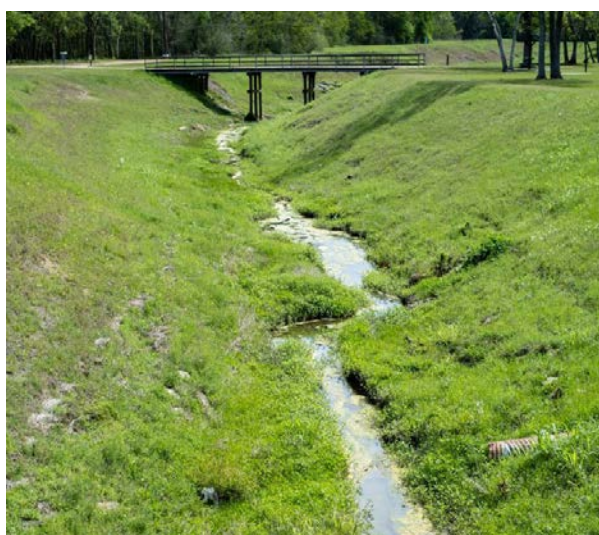
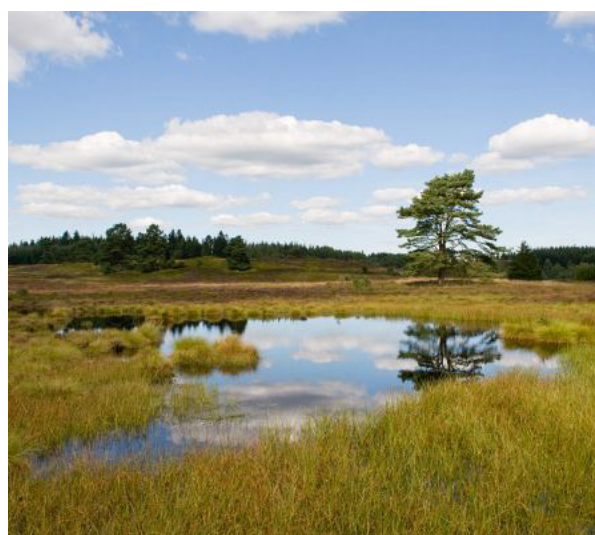
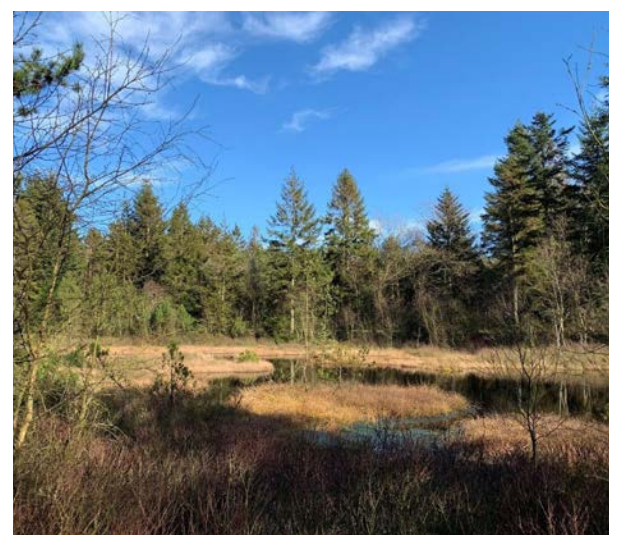
*The wetland areas are differentiated by zones with permanent water levels, seasonally wet areas, and intermittently flooded lowlands.*

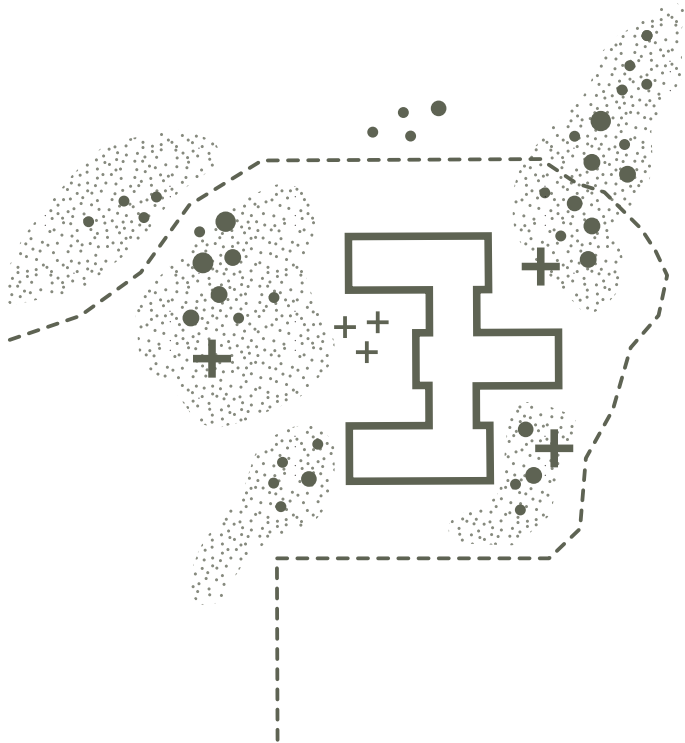
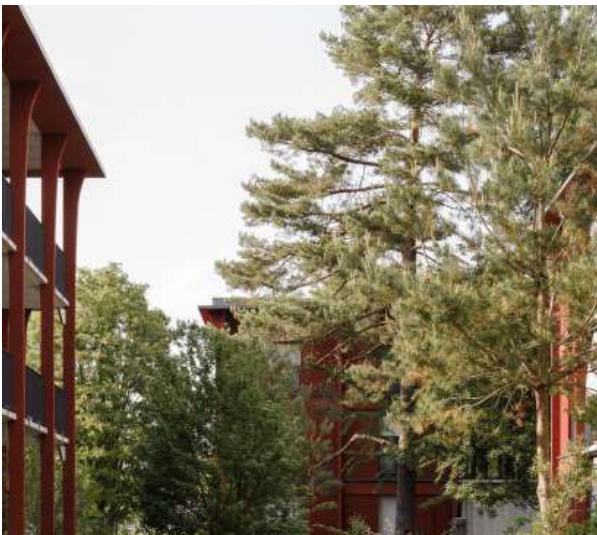
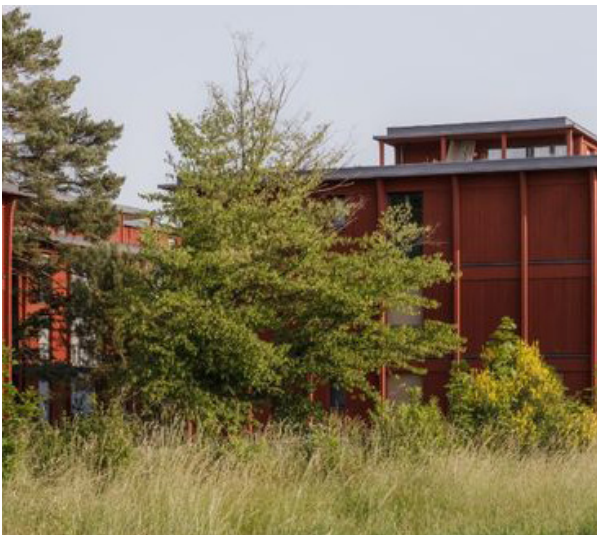
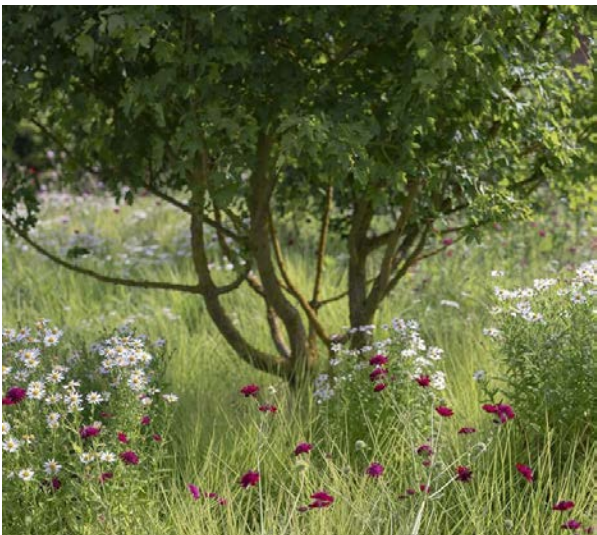
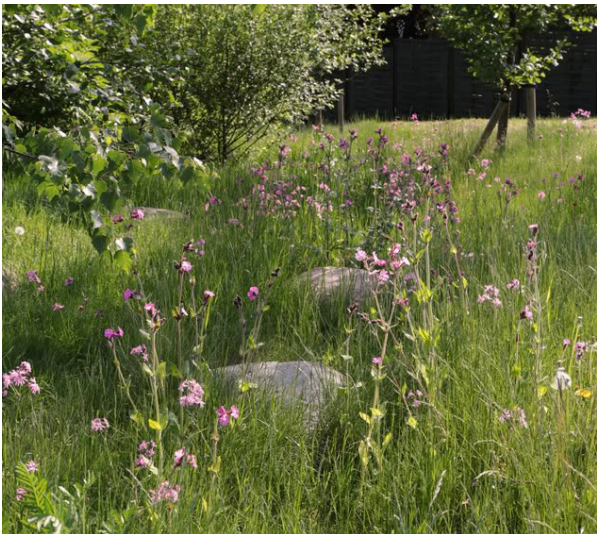
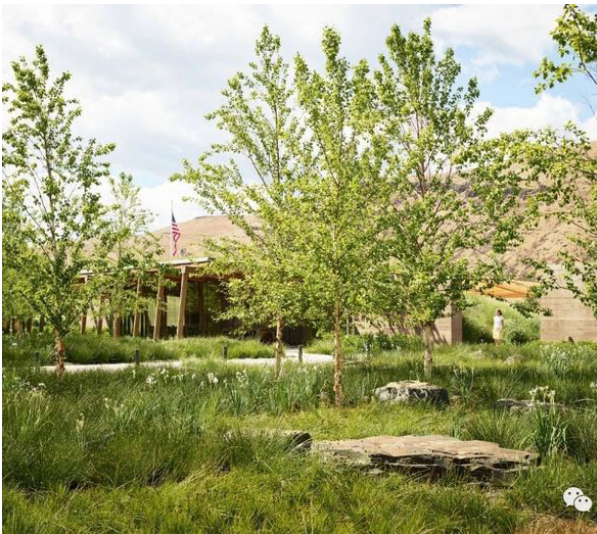
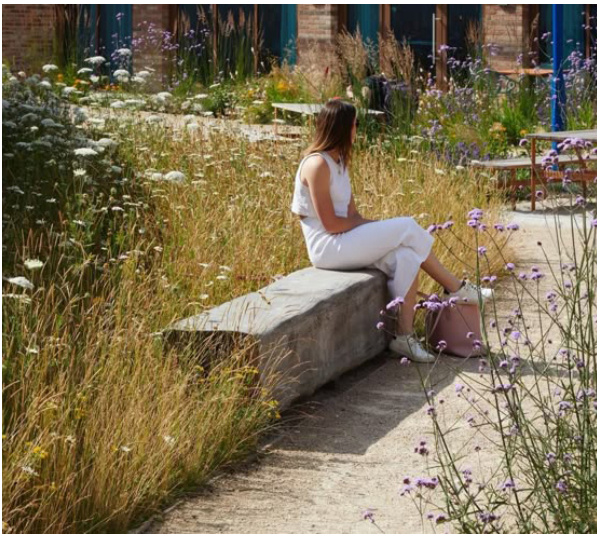
*In areas close to buildings, the same native tree species found in the forest will generally be planted, but in larger sizes to create a quick green contrast to the built environment. To soften the appearance of fences, groups of larger trees will be planted both inside and outside the fence line.*

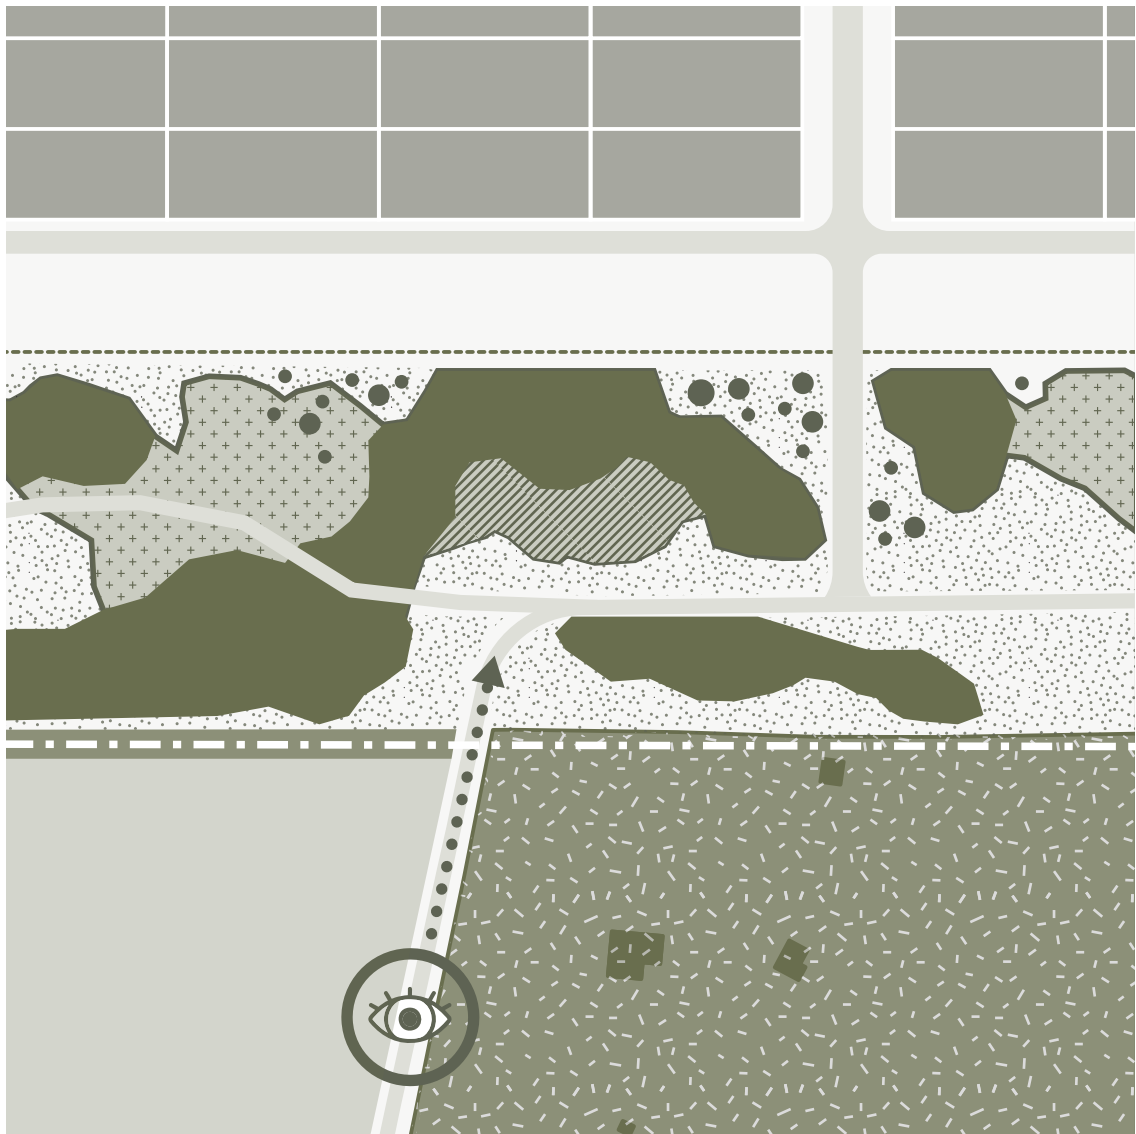
**Mødet med Kragerisvej og det åbne land**  
Hvor projectområdet støder op til åbne marker, vil der være behov for afskærmende beplantning. Dette gælder særligt hvor der er nabobygninger tæt på projektgrænsen, som det ses i området længst mod syd. Her plantes bånd af hurtigt voksende arter som rødel, pil og poppel, eventuelt suppleret af træer plantet i større størrelser. Afskærmningen suppleres med terrænbearbejdning der medvirker til afskærmning mod omgivelserne. Længere mod øst vil der også blive beplantet langs områdegrensene, men her er det mere løsrevne lunde der giver enkelte kig ind på området.
