DEMENSVENLIGE BOLIGER
I VARDE KOMMUNE

ZESO ARCHITECTS

Alt vores indsamlede materiale og vores anbefalinger og inspiration er samlet i dette katalog 'DEMENSVENLIGE BOLIGER I VARDE KOMMUNE'. Kataloget er inddelt i to dele, hvor den første del zoomer ind på de enkelte plejecentre. Den anden del giver generelle anbefalinger på baggrund af diskussioner og identificerede hovedudfordrigner fra workshoppen.

Pia Wiberg, ZESO Architects, Januar 2017

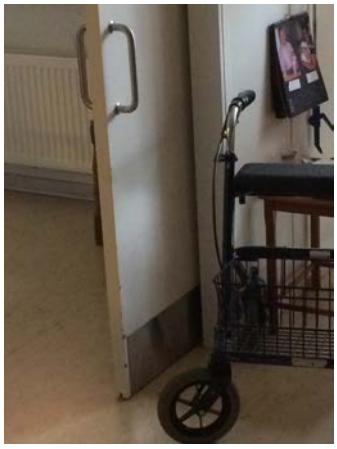
1. Boenhed på 1. sal: kun tre boliger på hver side med fællesrum i midten.

Mangler kontraster. Vægge og gulve flyder sammen. Alt i lyse farver.

Glasdør for enden af gangen giver dagslys og blænding.

2. Indgangsdøre til boligerne på 1. sal har ikke noget personligt og genkendeligt.

3. Niche ved indgang til bolig i stueetagen med fin farve, der bryder det hvide.

4. Badeværelserne er store, kliniske, med skydedøre, automatisk lys og stort spejle.

1. En anden farve i nicherne for at skabe kontraster i rummet og definere indgangen ind til boligerne.

2. Sæt flere personlige kendetegn op ved boligerne, så beboerne lettere kan finde deres bolig og det bliver mere hjemligt.

4. Skydedøre kan være et problem, fordi de ikke er kendt for personer med demens. Døren kan komme til at stå åben, hvilket kan skabe uhensigtsmæssigheder. Hvis det er ud mod et gangareal, kan man kigge direkte ind, eller som her ind mod soveværelset, måske gener fra badeværelseslys, der brænder hele natten.

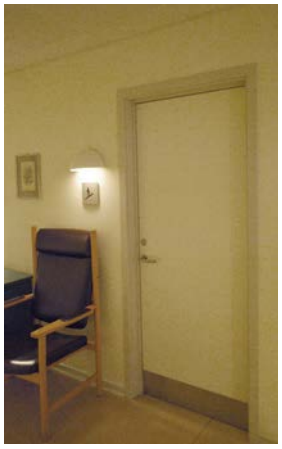
7. Brede gangarealer. Dog uden kontrast mellem vægge og gulv. Døre er heller ikke tydeligt markeret.

Fin opstilling. Skaber rum og ophold - et brud i gangarealet. Signalerer tydelig indgang til boligen og fungerer som pejlemærke.

8. I stueetagen er der kun boliger på den ene side af gangene. På modsatte side er der store vinduer og adgang til indre gårdhave. Giver ro og masser af dagslys i gangarealerne.

+ Boliger kun på én side af gang.

9. Der er lænestole på gangene, som giver mulighed for at sidde/hvile.

Billeder på væggene skaber en hyggelig stemning.

+ God siddeniche på gangen.

10. Døren til trappen er markeret med et lille ikon ved siden af døren.

7. Man kan male den modstående væg i en lys grålig tone.

10. Kunne med fordel gøres tydeligere og dør evt. markeres med en farve.

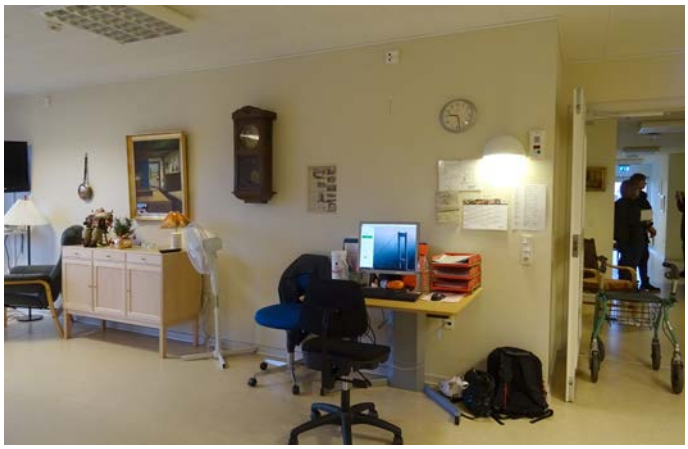
11. Klemt møblement inde i hjørnet-

12. Udefineret siddegruppe på gangareal.

13. Møbler opstillet lidt som en udstilling, som om de ikke bliver brugt. Belysning er upersonlig og institutionsagtig.

11. Flyt møblerne lidt væk fra vinduet. Lad der være mere luft omkring møblerne, så det ikke ser så klemt ud.

12. En farve på væggen bag møblerne ville danne et rum omkring.

13. Forskellig stemning i siddegrupper ville henvende sig til forskellige beboere.

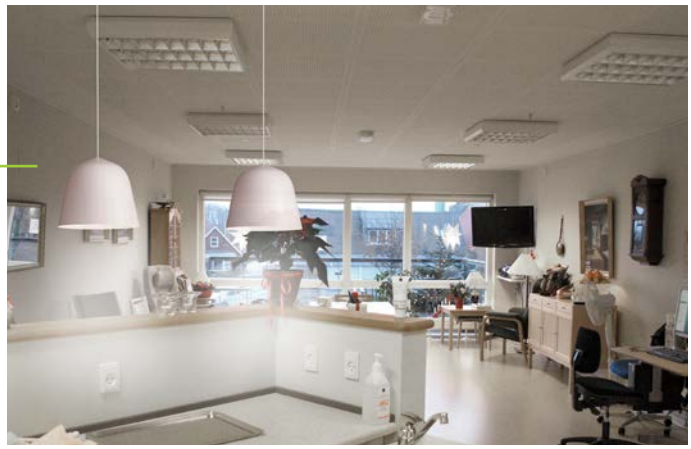
14. Køkkenet er ikke velegnet til involvering af beboere.

Institutionslyset er kun tændt over køkkenet som arbejdsstation, men slukket i resten af fællesarealet.

Køkkenet bibringer ikke nogen hjemlighed. De løse møbler giver et uroligt udtryk og institutionspræg.

15. Lys kunne være hyggeligere i fællesstuen på 1. sal. Mere hjemlighed.

16. Arbejdsstation i fællesrummet gør at plejerne er synlige for beboerne, selvom de sidder ved computeren og arbejder.

Simpelt hjemligt arbejdshjørne/kontor i fællesrum på 1. sal.

17. Rummelig altan i direkte forbindelse med fællesrum.

14. Lamper over køkkenbordene vil skabe en rumlig opdeling.

Et farvet felt bag møblement skaber et 'rum-i-rummet' og definerer en siddegruppe.

15. Pendler, der definerer overgangen mellem køkken og stue.

Loftlamper/pendler over spisebordet, ville skabe en tydeligere samling omkring bordet.

16. Man kunne overveje om en anden placering var funktionel samtidig med at man ikke sidder med ryggen til beboerne.

17. Loftlamper/pendler over spisebordet, vil skabe en tydeligere samling omkring bordet.

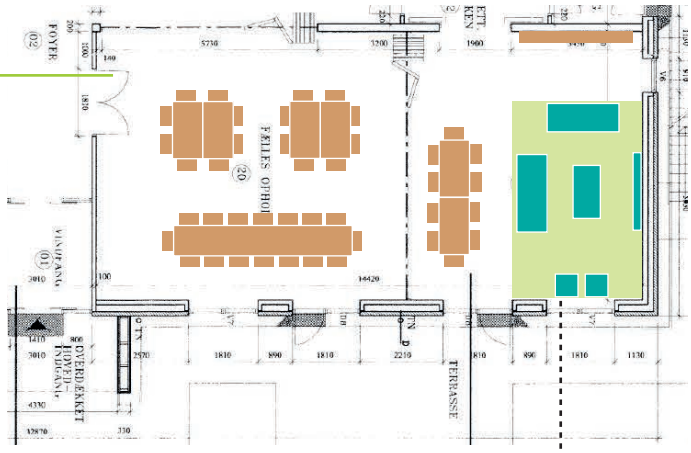
18. Stort fællesområde i stueetagen. Anvendes både til spisning og andre fællesaktiviteter, hvorfor der er behov for at møblere på forskellig vis til forskellige aktiviteter.

Lamperne er svære at flytte på og hænger i vejen, når der ommøbleres. Burde hænge rigtigt over bordene.

Rummet kan opdeles med foldevæg.

19. Lille hjørne med sofagruppe i det store fællesrum. Indbyder ikke til at sidde og bliver stort set aldrig brugt.

+ Fint reminiscenshjørne.

+ Duften af friskbagte kager.

18. Ville være en god idé med skinner til loft-pendlerne, således at de kan flyttes rundt.

19. I fællesrum kunne laves et hyggeligere sofa-hjørne bagerst i lokalet.

Nyt og mere rummeligt sofahjørne

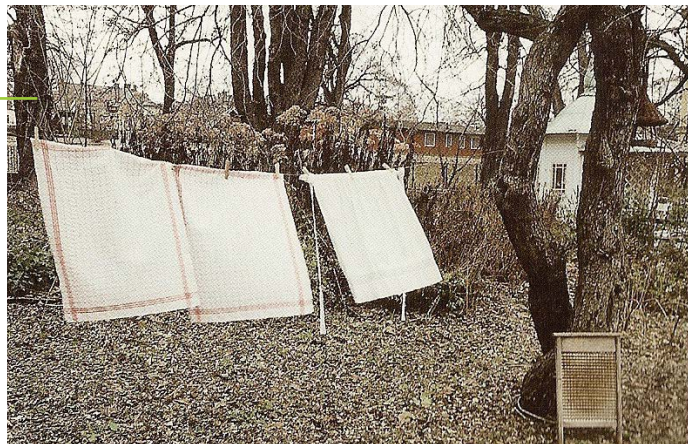
27. Fin bredde på stien og belægningen er god. Stien fører forbi rækken af lejligheder og direkte ud til villavej.

Fint med tørresnoren.

28. Ud mod villavejen er der en niveauforskel, hvor man indenfor hækken har sat et enkelt hegn af træ.

29. Den indre sansehave er let tilgængelig med flere udgange og med kig ud fra flere og store vinduespartier. Brede døre så en seng med beboer vil kunne køres udenfor.

God belysning. God belægning med lyse fliser, meget lige gange. Fin lille sansesti og fint at vandkunsten er løftet op. Gode aktiviteter.

Godt med espalierede frugttræer og de fritplantede. Fint med figuren af en hund.

30. Stierne er åbne ud til gaden.

27. Tørresnoren kan gentages ved de fælles terrasser, så man kan se dem fra vinduerne og det kan fungere som aktivitet.

Ind mod naboernes p-plads (ældrevenlige boliger) bør der plantes en afskærmning, enten ved fortsættelse af bøgehæk eller tætplantede buske, fx med en besøgslåge i.

28. En bredere hæk er at foretrække.

Lad den omkransende hæk blive 1 meter høj og plant yderligere rækker af hæk, så der opnåes 1 meter bredde (dybde). Indtil hækken bliver så bred, sættes et havehegn op langs den nuværende hæk, som de nye rækker bøgehæk dækker for.

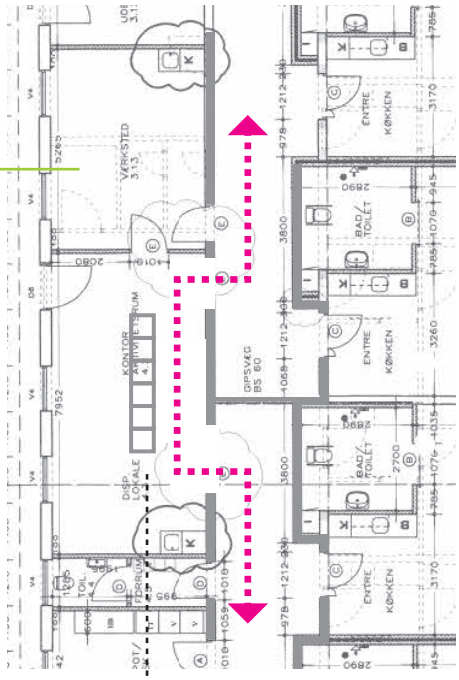
9. Rummet til venstre er et gennemgangsrum.

10. Mulighed for genoptræning på gang.

11. Glasgangen er kold, tom og lidt fremmedgørende.

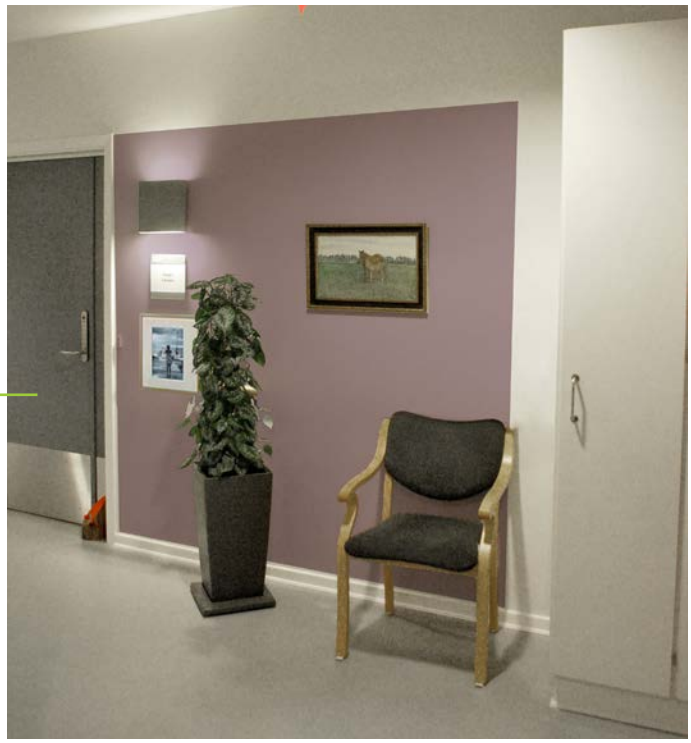
11. Stor kontrast i gulvet. Farveforskel kan opfattes som hul/barriere.

12. Planten er i vejen for håndlisten.

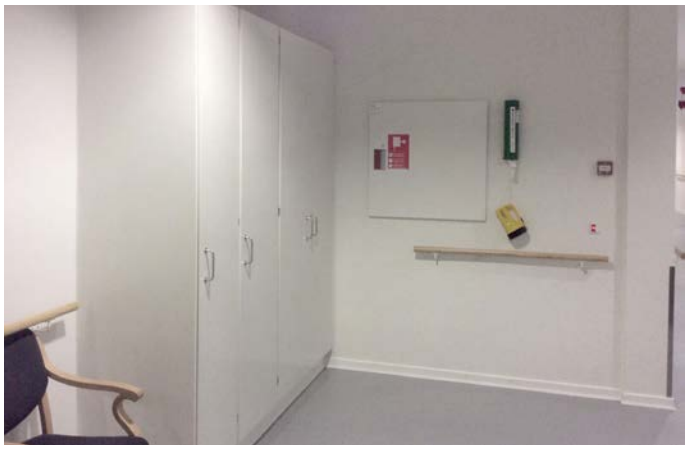
13. De forskellige materialer på væggene og linjen over murværket fungerer godt og trækker rummet ned i en menneskelig skala. Også loftpendlerne hjælper til dette. Det store vindue for enden skaber en god dagslysbelyning i rummet.

Der er timer på kunstlyset, så det justeres efter mængden af dagslys, samt manuel styring også. Om natten er det kun lampetterne, der er tændt.

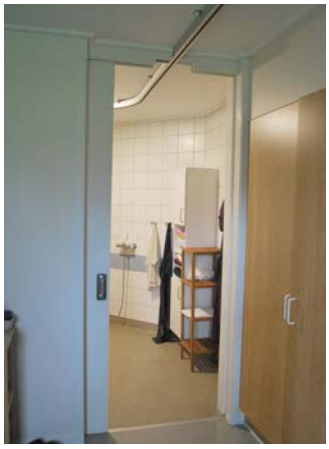
1. Indgangsniche til to boliger. Lidt rodet. Manglende personlige kendetegn og hjemlighed.

2. Der er en del forskellige boligtyper. Her en 2-rums bolig. Alle boliger har udgang til lille privat terrasse.

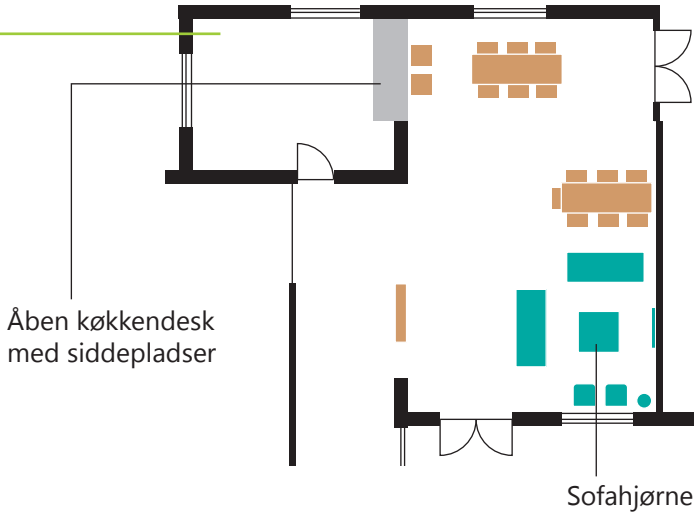
15. Køkken der kun er for personalet. Ingen mulighed for deltagelse.

16. Problematisk at to fællesrum er indrettet helt ens. Kan virke forvirrende på demente beboere. Det kan være svært at kende forskel og man kan tro, at man er et andet sted.

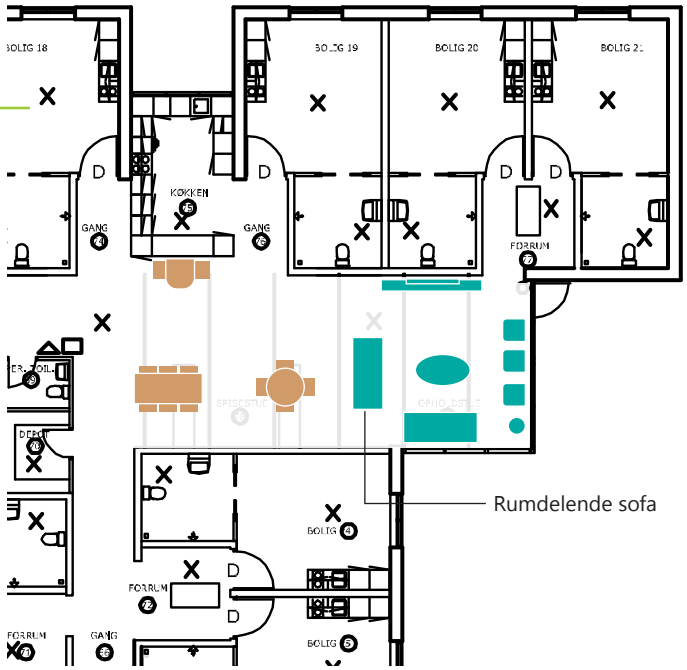
14. Køkkenet indbyder til at involvere beboerne.

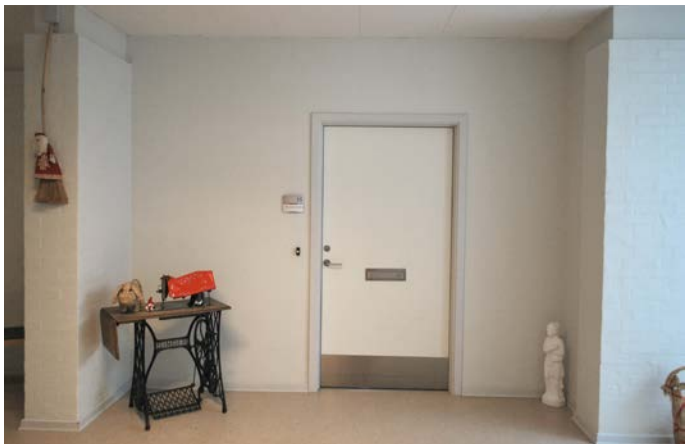
1. Niche ved indgang til bolig.

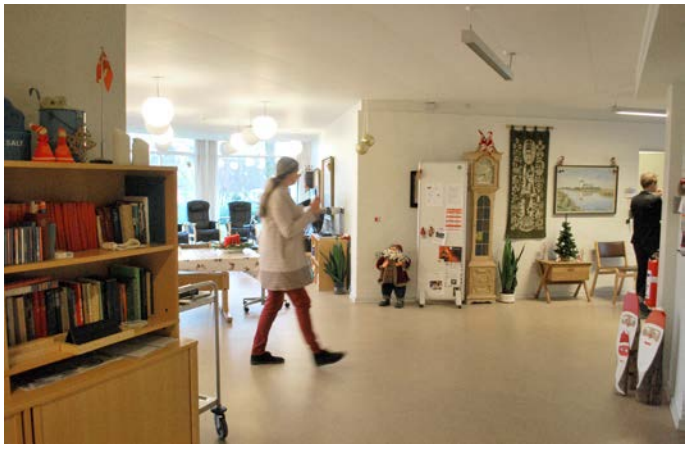
11. Kantinedesk på hjul.

Foldevæg kan skydes væg, når man skal bruge et stort lokale.

Gode lamper, der giver et hyggeligt lys og som ikke hænger i vejen, når der flyttes rundt på møblerne.

Godt der ikke er voksduge. Træborde giver større hjemlighed.

12. Manglende kontrast.

13. Denne opholdsstue er lidt for meget et gennemgangsområde.

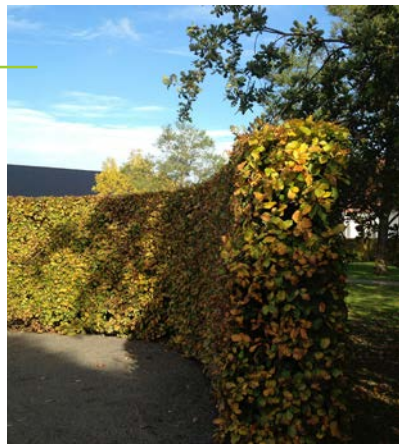
26. Der findes skrå nedgange mellem buskene.

27. Farlig udgang til trafikken.

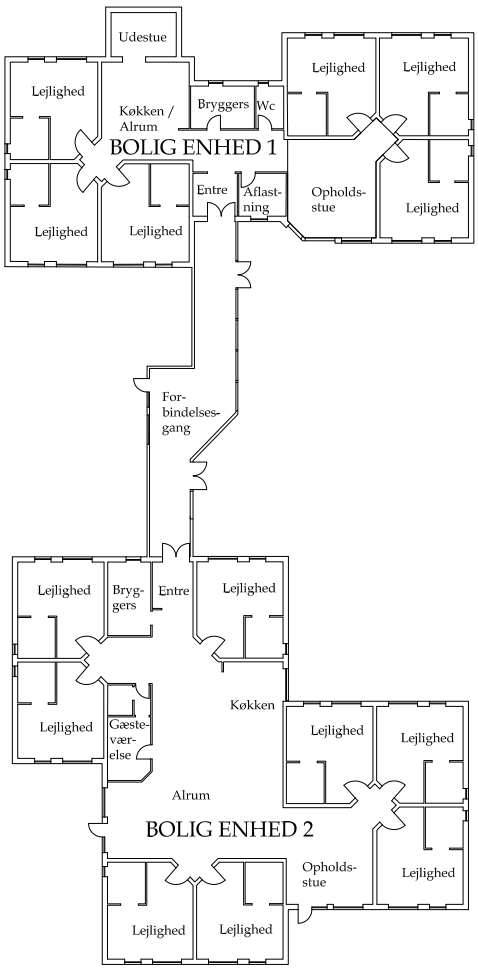
Boligen
Borgerne trives godt, lejlighederne støder alle op til et fællesareal.
Stor mulighed for fleksible løsninger i boligen.
Som udgangspunkt er gæsteovernatning ikke muligt.
Der er ikke mulighed for at dele boligen op, da det er 1-rums boliger, og som udgangspunkt er det ikke hensigtsmæssigt at ægtefolk kan bo i samme bolig.
Det er mulig at komme ud i haven fra terrassedørene i fællesarealerne (ikke adgang fra bolig).
Hvis døren står åben til kontoret, kan personalet ses. Ellers kan beboerne kalde.

Gangarealer
Der er ingen lange gange. Det er muligt at hvile på gangene. Forsøgt indrettet hjemligt.
Gangarealet er koldt om vinteren. Kan være en udfordring, hvis en borger står op om natten og går ud i gangen kun med nattøj på.
Borgerne skal igennem gangen for at deltage i aktiviteter.
Der er kontrastfarver i en del af gulvet som vejviser. Linoleumsgulve.
Belysning med sensorer på gangene.
Delvis skiltning.

Fællesrum
Det er en fordel at fællesrummene ligger op til lejlighederne. Aktiviteterne/dagligdagen foregår lige uden for lejlighederne. Der er siddepladser til alle og der er forskellige former for stole og der er plads til kørestole ved spisebordene.
Der er tilstrækkelig plads til hjælpemidler (rollator).
Der er fælles fjernsyn på de to afdelinger og der er mulighed for at samles om måltider og andre aktiviteter.
Mulighed for delvist at opdele mellem tv-stuen fra spiserummet med skærme.
Der er forskellige møbler i fællesrummet fra forskellige tidsaldre. Det føles hjemligt.

Udearealer
Der er mulighed for at borgerne kan færdes frit i haven, da der er hæk og låge.
Det er trygt for personalet at borgeren kan færdes frit udendørs. Det er sikkert at færdes omkring, da der er en gangsti rundt om huset. Opstillet bænke langs stien og ikke mulighed for at gå direkte ud i trafikken.
Det er muligt at lave aktiviteter i haven. Der er flere højbede, hvor der er mulighed for at sanse. Der er terrasser med markiser.
Kollektivtrafik 100 m fra Skovhuset. Størstedelen af beboerne er fra lokalområdet.
Aktivitetsmedarbejdere tilrettelægger aktiviteter ud fra den enkelte borgers livshistorie, ressourcer og ønsker.
Ligeledes tilrettelægger personalet ADL ud fra den enkelte borgers livshistorie, ressourcer og ønsker.
Man kan kigge ud i haven, fra mellemgangen kan man se vejen. Mange borgere kommer ud hver dag.

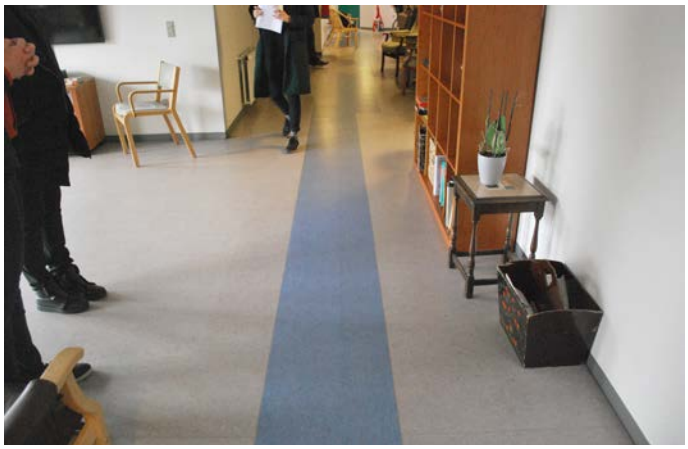
5. Gangen, man ankommer til plejecentret i, er en uopvarmet forbindelsesgang mellem de to boenheder.

7. Kontor er i nærheden af boenheden, men er lidt for aflukket. Personalet bliver 'usynlige' for beboerne, når de er herinde.

4. Det kunne være en god idé at have overtøj og støvler i forskellige størrelser, for at gøre det nemt at gå ud uden planlægning.

5. Den kolde mellemgang er oplagt at anvende som dyrkningsrum. Sæt en række af gammeldags pelargonier i lerpotter på høje bænke, så de når op i vindueskarmhøjde. Dyrk i sæsonen tomater og agurker, forspir billige sommerblomster til hele haven.

7. Kunne måske bare være et hjørne af stuen med et skrivebord. Andre steder skal der selvfølgelig så også være et aflukket kontor til personlige samtaler mm.

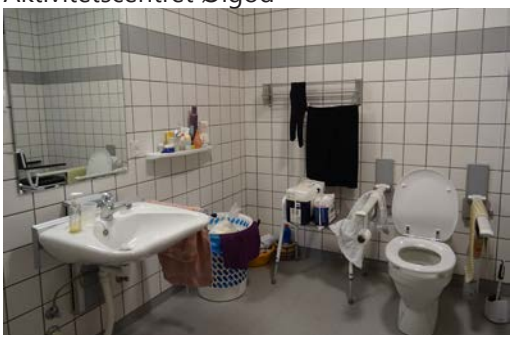
Møllegården

"Det er ikke specielt hjemligt nogen steder. De er store, kvadratiske og ikke særlig rare" - citat fra workshoppen.
