# Laksehabitatundersøgelse i Varde Å-systemet

2014

Forfattere: Kim Iversen & Søren Larsen, Danmarks Center for Vildlaks

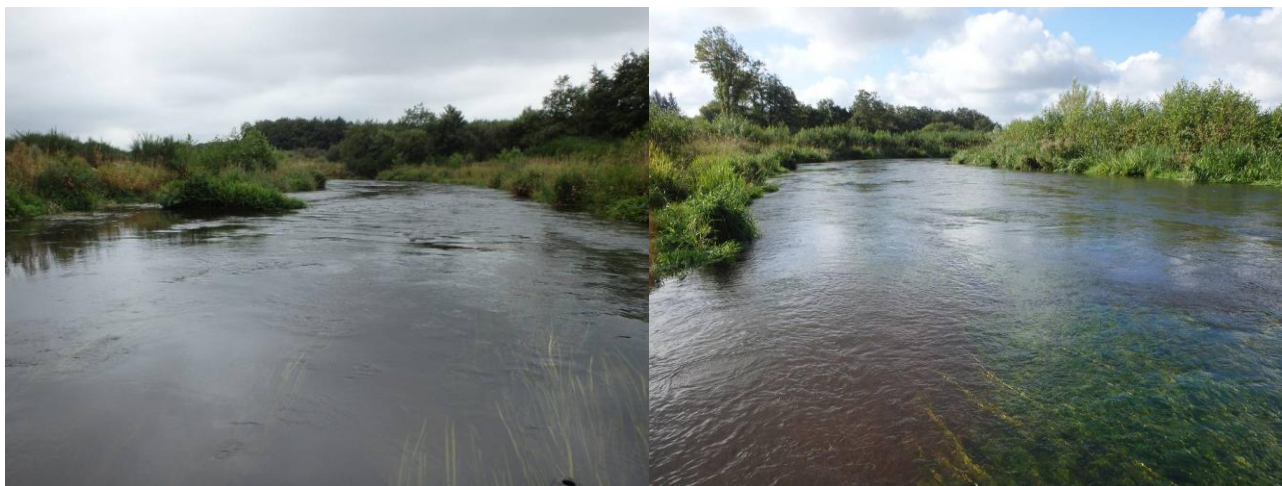
**Figur 5: Ansagerstryget på forkant (t.v.) og nedstrøms broen (t.h.).**

V01: G&O (3) 500 x 18 m. 500 meter langt stryg med to korte hvilebassiner indskudt. De lavvandede, brinknære dele af stryget var i nogen grad tilgroet af emergente sødgræsser o.a. sumpplanter. Der var meget stor fysisk variation på stryget, masser af løst gydegrus, store sten og fin plantedækning med mange vandplantearter uden at stryget var overgroet. Vanddybden var 40-80 cm på dagen, og strømforholdene på stryget var meget varierede med god-rivende strøm (figur 5).

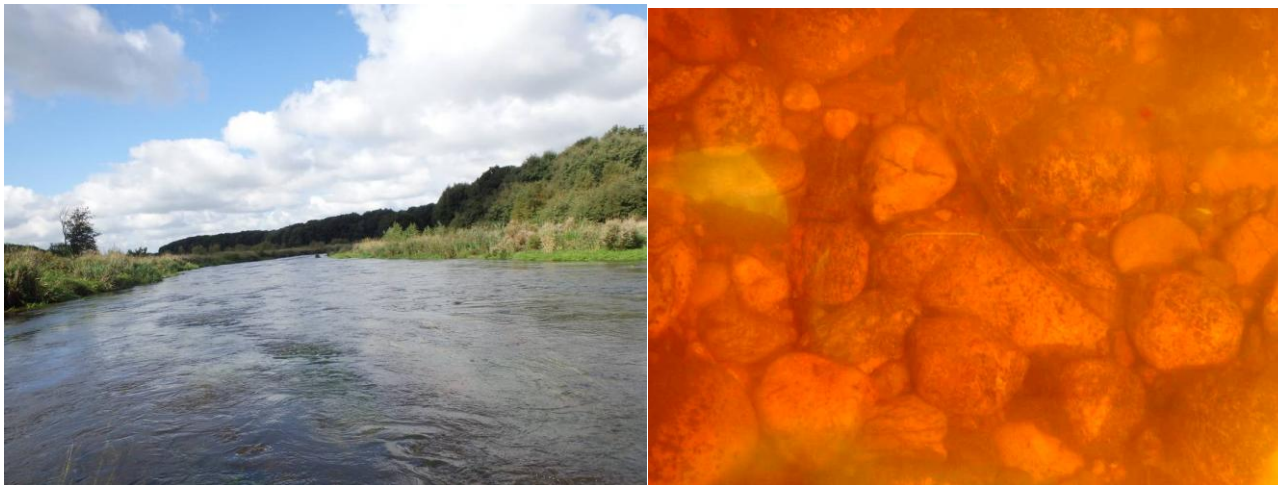
Figur 6: Gydebanke V03 og foto af 1-års laks på grusbunden.

V03: G&O (3) 100 x 25 m. Etableret og vellykket gydebanke med vanddybder på 40-80 cm, stor fysisk variation, gode strømforhold fin og varieret plantedækning og løst grus (figur 6, foto af laks i vandkikkert). Strømmen var knap så stærk som på Ansager-stryget.

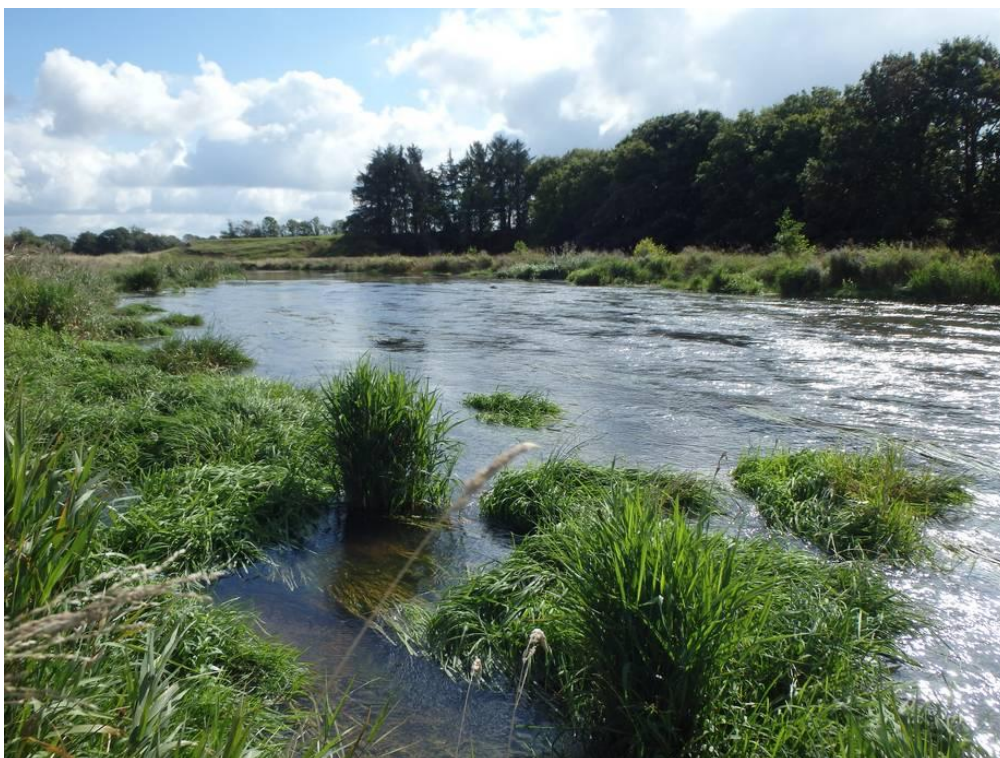
Figur 7: Gydebanke V04.

V04: G&O (3) 90 x 26 m. Etableret og særdeles vellykket gydebanke med vanddybder på 30-70 cm, stor fysisk variation, gode strømforhold fin og varieret plantedækning og løst grus. Et perfekt opvækstområde for lakseyngel og unglaks (figur 7).

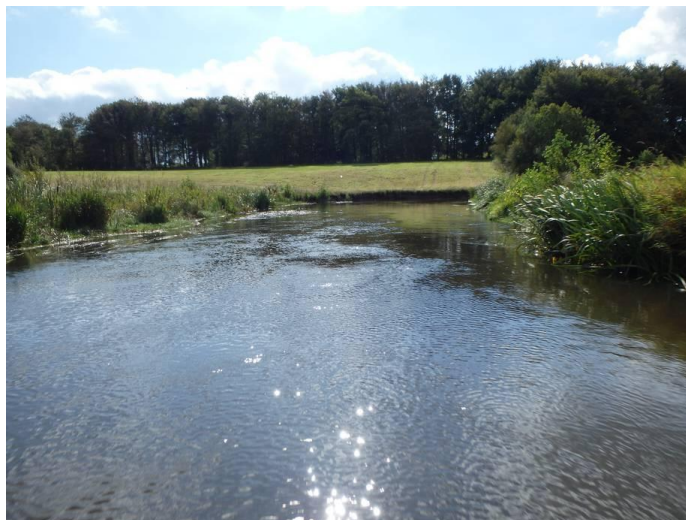
Varde Å blev genslynget på denne strækning, og der blev etableret to store gyde- og opvækstområder på det nye forløb. Stuvningszonerne opstrøms gydebankerne var mere markante. Vandhastigheden var knap så stor som på strækningen ovenfor. Det nygravede forløb så fint og naturligt ud (figur 8). Der var store sandaflejringer på indersiden af svingene, og stejle brinker på ydersiderne, og brinkerne var generelt godt groet til i græsser og sumpplanter.

Figur 8: Varde Å genslynget nedstrøms Hessel.

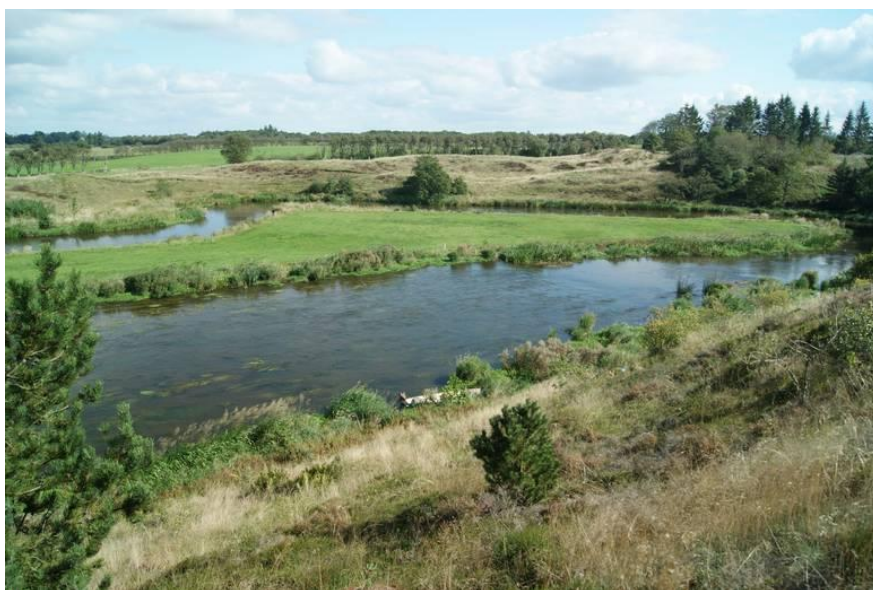
Figur 10: Gydebanke V07.

V07: G&O (3) 90 x 28 m. Etableret gydebanke med vanddybder på 50-90 cm, god fysisk variation, gode strømforhold, lidt høj plantedækningsgrad arealmæssigt, pindsvineknop dækkede klart større arealer end på opstrøms gydebanker. Generelt var vandhastigheden lidt mindre end på opstrøms gydebanker, og vanddybden lidt større. Der var en markant stuvningszone opstrøms gy-

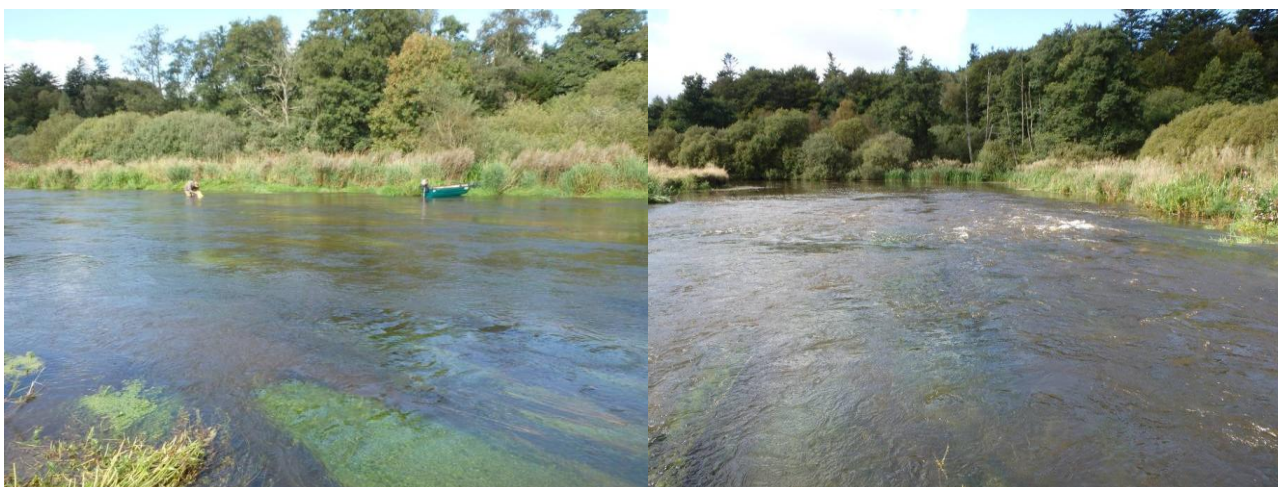
Figur 11: Lavvandet gydebanke V10 med tydelig bagkant.

V10: G&O (3) 100 x 25 m. Denne etablerede gydebanke rummede de bedste gyde- og opvækstforhold af alle gydebankerne etableret i Varde Å. Vanddybderne var generelt noget mindre (30-60 cm), end på de andre gydebanker, formentlig p.g.a. vandindtaget til møllekanalen. Der var en stor fysisk variation, fin vandplantesammensætning og et passende arealmæssigt plantedække. Der var mange gamle gydegravninger. Bagkanten på gydebanken var meget markant med ”hvidt vand” på dagen (figur 12).

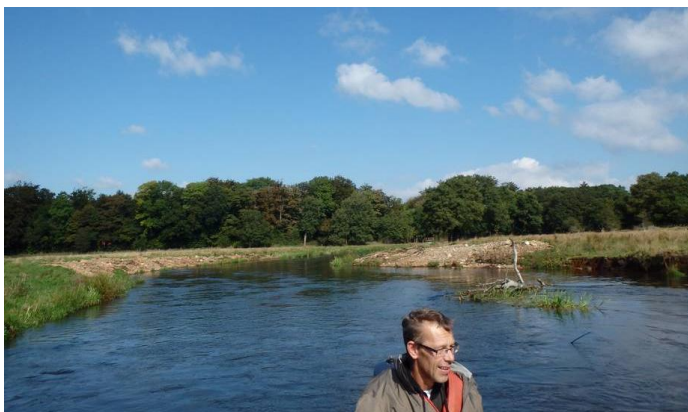
Figur 13: Grusstryg nedstrøms Nørholm Gods.

V13: G&O (3) 150 x 14 m. Et betonstyrt var blevet erstattet af et 150 meter langt grusstryg, for at sikre mod ændringer i grundvandsstanden på Nørholm Gods. Grundet et smalt profil, var der forholdsvis stor vanddybde på stryget, der var ikke de samme gode opvækstarealer for lakseynglen som på de brede gydebanker. Der lå store mængder grus og sten på land langs brinkerne (figur 13), materiale som formentlig er fjernet fra vandløbet igen i forbindelse med en tilpasning af vandstanden i åen opstrøms stryget.

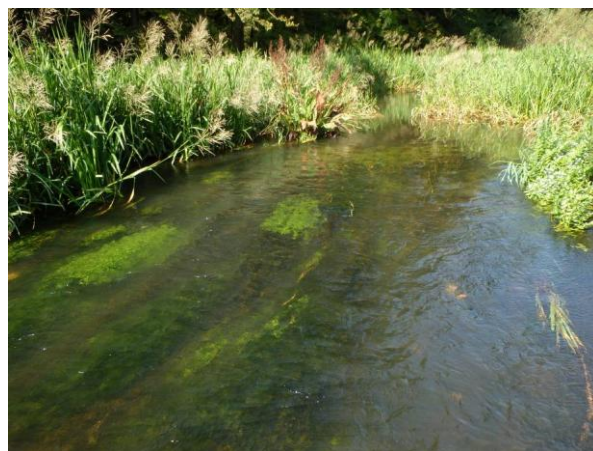
V15: G&O (3) 70 x 30 m. Selve gydebankearealet blev ved etableringen afkortet til 30 m. i længden i forhold til de projekterede 100 meter. 85-90 % af gyde- og opvækstområdet var plantedækket, specielt de brinknære arealer var meget tilgroede af sumpplanter, ved sydøstlig brink var vandet næsten stillestående. Der var fine lavvandede opvækstområder for lakseynglen ved nordlig bred (figur 14).

Figur 14: Gode opvækstområder for lakseyngel på V15.

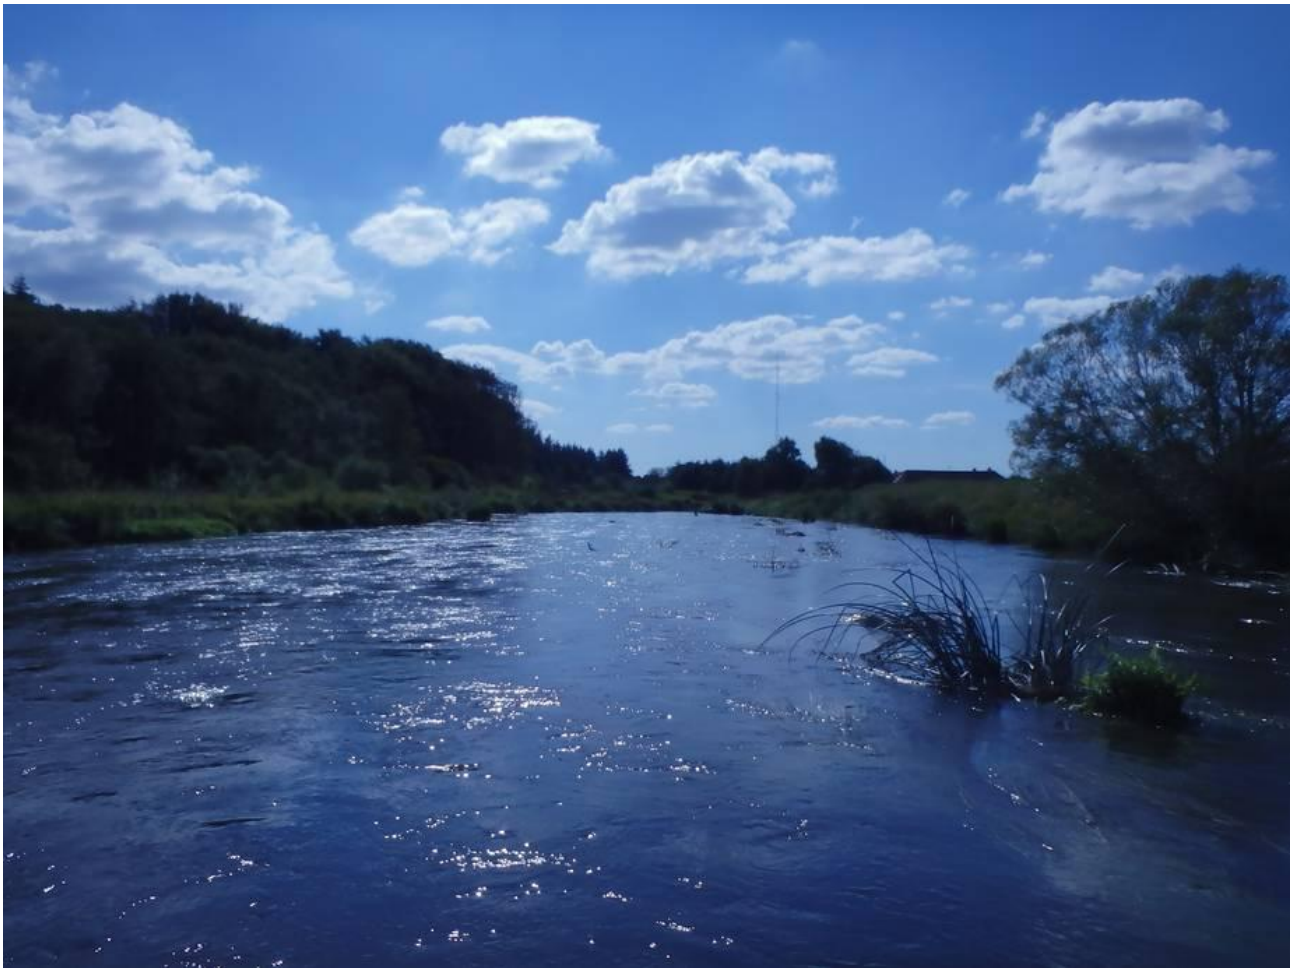
Figur 15: Gydebanke V16 nedstrøms vandindtaget til Sig Dambrug.

V16: G&O (3) 120 x 30 m. Etableret gydebanke ved Sig Dambrug (figur 15). Bred og fladvandet, 30-70 cm dyb, gyde- og opvæksthabitat for laks af meget høj kvalitet. Stor fysisk variation og varierede strømforhold, med en artsrig flora. De yderste fem meter af gydebanken på sydøstsiden var kraftigt groet til af høj sødgræs og andre sumpplanter, og blev ikke registreret som vandløbsareal. Der var en meget kraftig stuvningspåvirkning af vandløbet opstrøms gydebanken, hvilket formentlig skyldes et ønske om at sikre vandindtaget til Sig Dambrug opstrøms gydebanken.

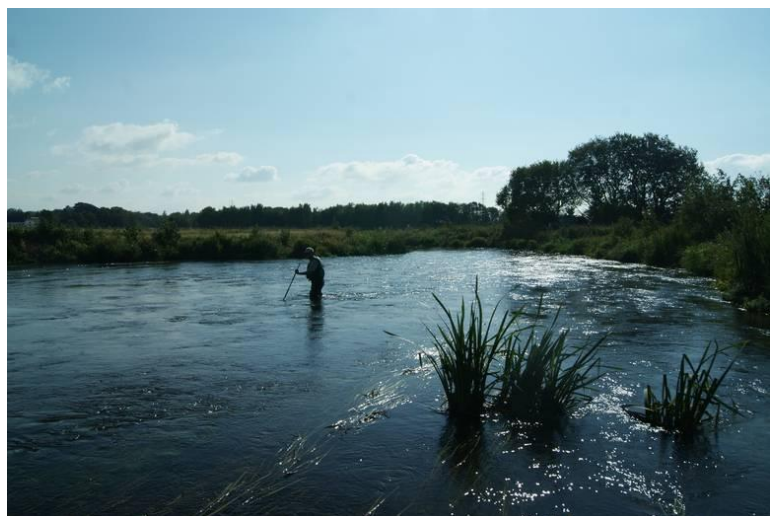
Figur 16: Gydebanke V17 nedstrøms sandfanget.

V17: G&O (3) 90 x 33 m. Etableret gydebanke umiddelbart nedenfor et stort dimensioneret sandfang. På den øverste halvdel af gydebanken er vanddybden op til 130 cm i strømmenden, men der var gode gyde- og opvækstområder på de mere brinknære dele af gydebanken. På nedstrøms halvdel af gydebanken var vanddybden mindre, og forholdene var særde-

les gode for laks (figur 16). S sammensætningen af vandplanter var fin, dog i højere grad domineret af pindsvineknop, søkogleaks og sødgræsser. Stuvningspåvirkningen opstrøms gydebanken var meget tydelig, og forstærkede sandfangets effekt ovenfor, idet vandhastigheden var reduceret.

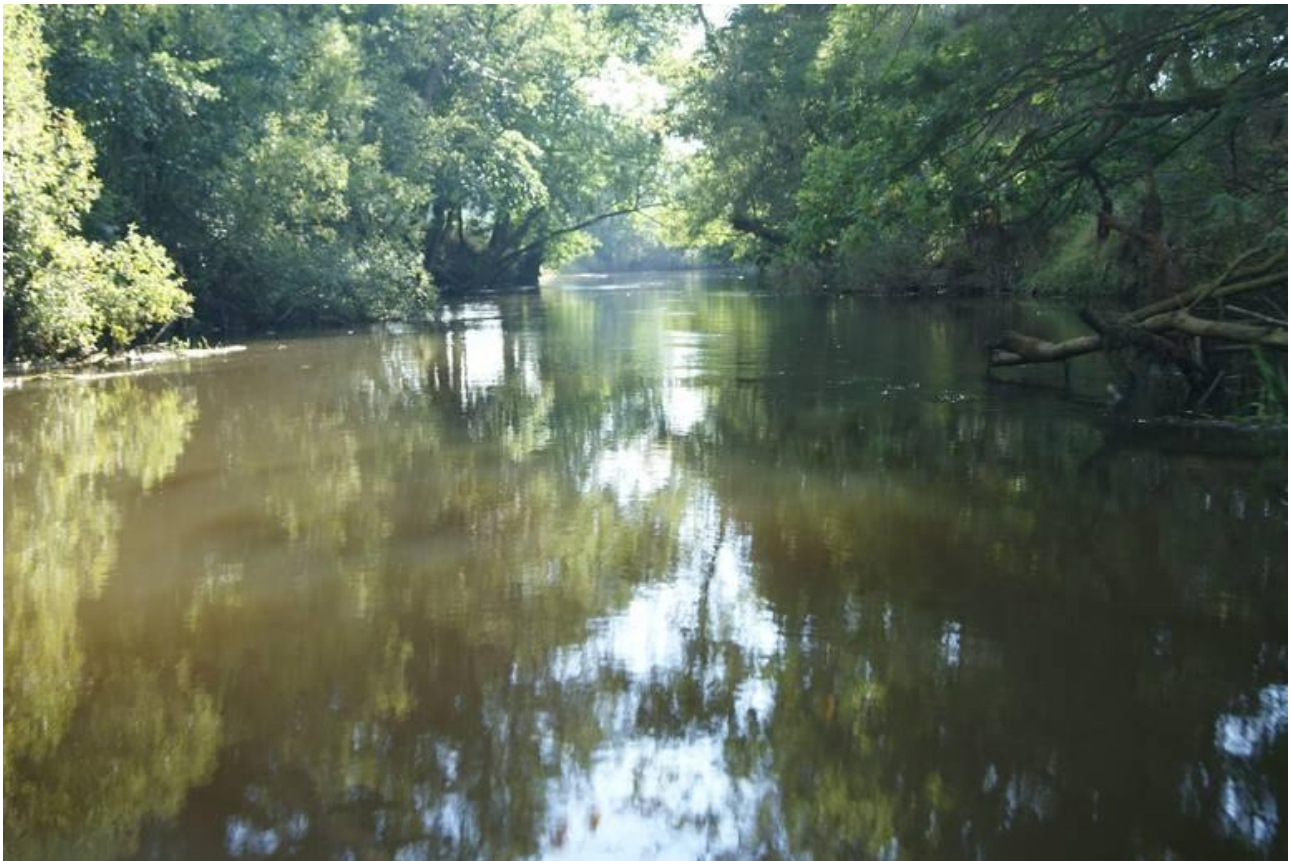
Figur 17: Varde Å nedstrøms Karlsgårde.

Varde Å løb her, på den berømte lystfiskerstrækning ved ”Brune Banke” og ”Hvide Banke” (figur 17), med en jævn strøm og stedvist synlig fysisk variation i vandløbsbunden. Skonager Lilleås udløb var tydeligt markeret med en stor okkerfane.

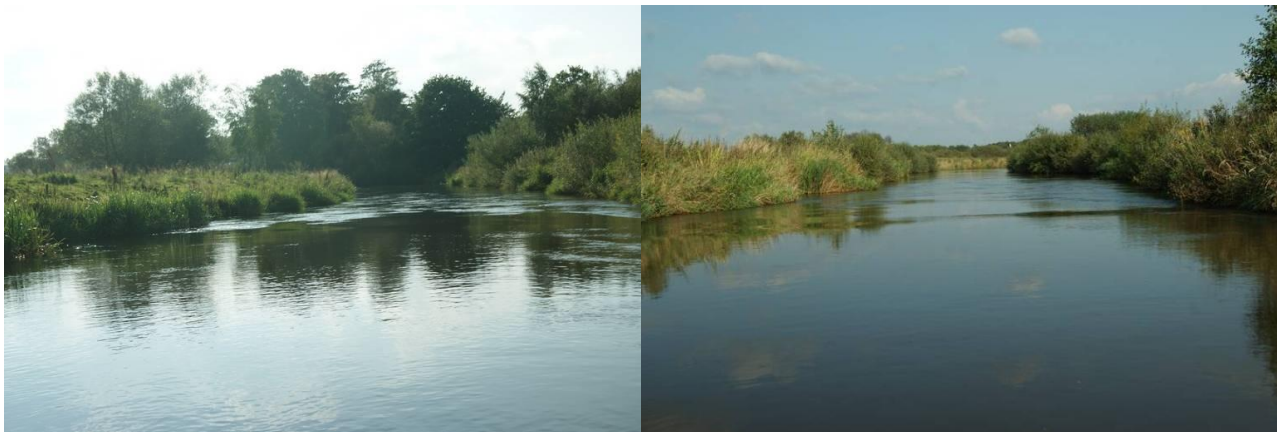
Figur 18: Gydeområder (V20-21) ved Varde By.

V20: G&O (2) 20 x 15 m. Tydeligt bælte på tværs af åen med grus og knolde, formentlig gamle gydegravninger fra laks (figur 18).

V21: G&O (2) 10 x 15 m. Bælte på tværs af åen med grus og knolde, formentlig gamle gydegravninger fra laks (figur 18).

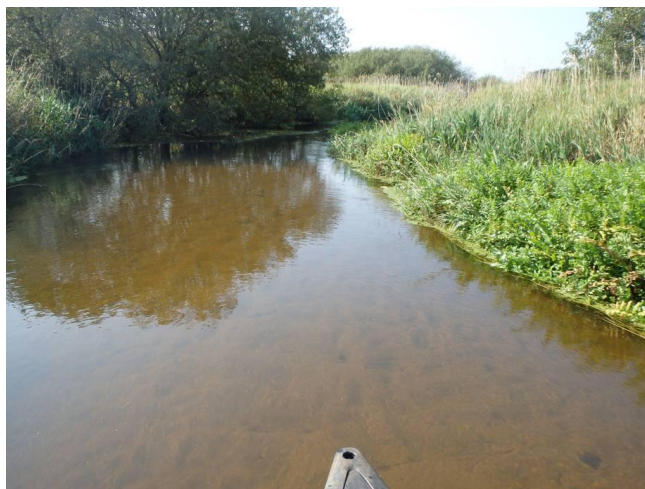
Figur 21: Stor sandvandring.

Fra ”Rolighed” var Grindsted Å reguleret og præget af årtiers hård vedligeholdelse samt begyndende stuvningspåvirkning fra stemmeværket ved Utoft Dambrug. Der var store mængder vandrende sand i vandløbsbunden (figur 21), og næsten ingen planter udover sumpplanterne ved brinken.

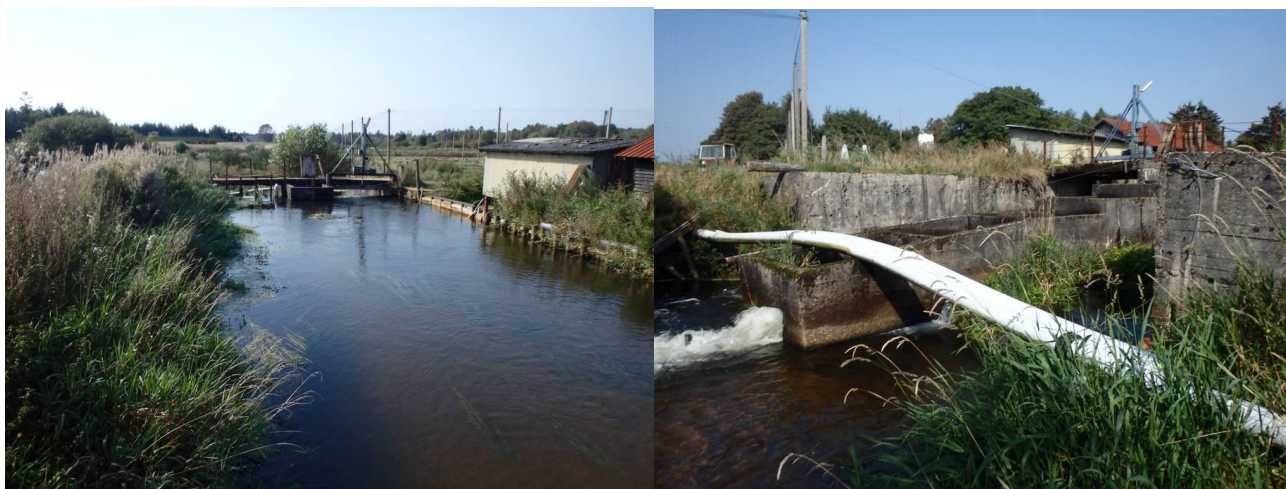
Figur 22: Opstrøms (t.v.) og nedstrøms stemmeværket ved Utoft Dambrug.

G28: Spærring (O:1 ; N:1). Stemmeværk ved vandindtag til Utoft Dambrug (figur 22). Der var en vandspejlsforskel på ca. 2 meter over stemmeværket på dagen. Det blev vurderet at dambruget indtog 50-70 % af vandføringen i Grindsted Å, via et umiddelbart tilfredsstillende afgitret vandindtag. Fiskepassagen var en kammertrappe, som på dagen førte størstedelen af den vandføring som løb forbi stemmeværket. Ved større vandføringer, vil der være større aflastning over stemmeværket, og det vurderes at gydellaks kun i meget begrænset omfang vil forcere stemmeværket via kammertrappen. Indgangen til kammertrappens øverste kammer lå lidt foran stemmeværket, hvilket kan gøre passagen svær at finde for nedtrækkende smolt.

Billund Kommune (BK) har i januar 2014 udarbejdet en forundersøgelse til etablering af passage ved et nyt vandløb udenom stemmeværket. Den ny passage betyder, at der etableres 1000 m nyt vandløb. Projektet er et PV I projekt.

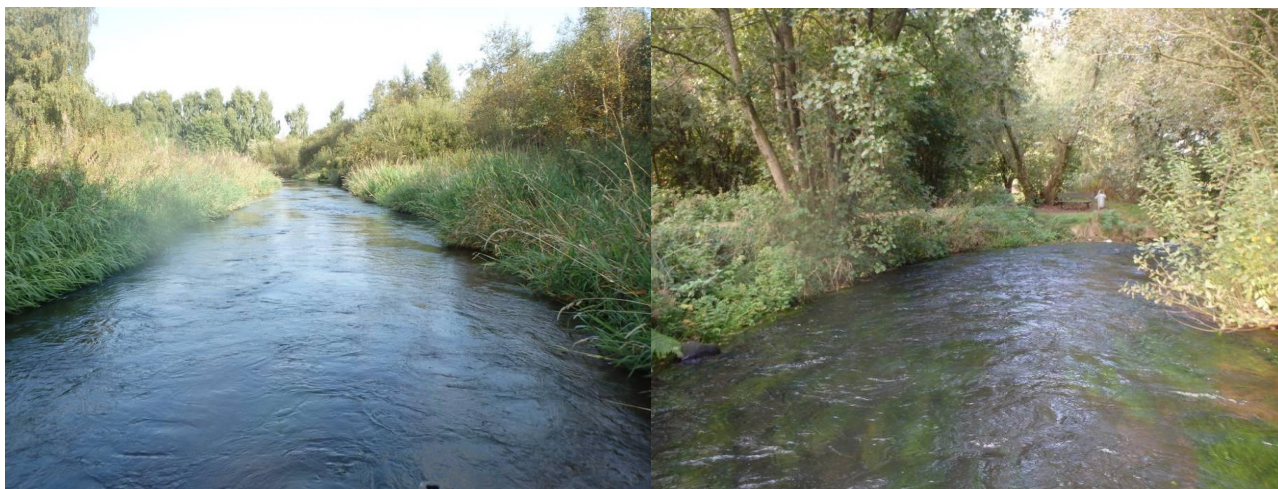
Figur 24 : Gydebanke G34 (t.v.) og stenstryget G36 (t.h.).

Der blev afviklet et stort fald over etablerede grus- og stenstryg på strækningen, hvilket havde resulteret i fine laksehabitater.

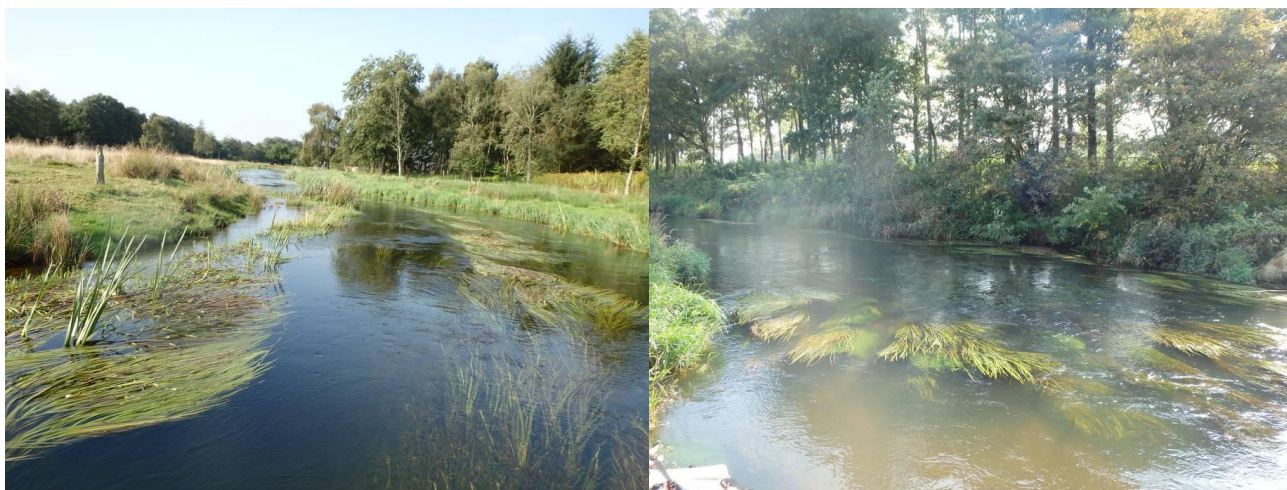
Figur 25: Grindsted Å nedstrøms Vestre Boulevard (t.v.) og etableret gydebanke nedstrøms Sdr. Ringvej (t.h.)

Åen slyngede sig flot og naturligt gennem åben eng (figur 25 t.v.). Der var en kraftig vækst af især pindsvineknop, og ikke meget grus at registrere i den sandede åbund.

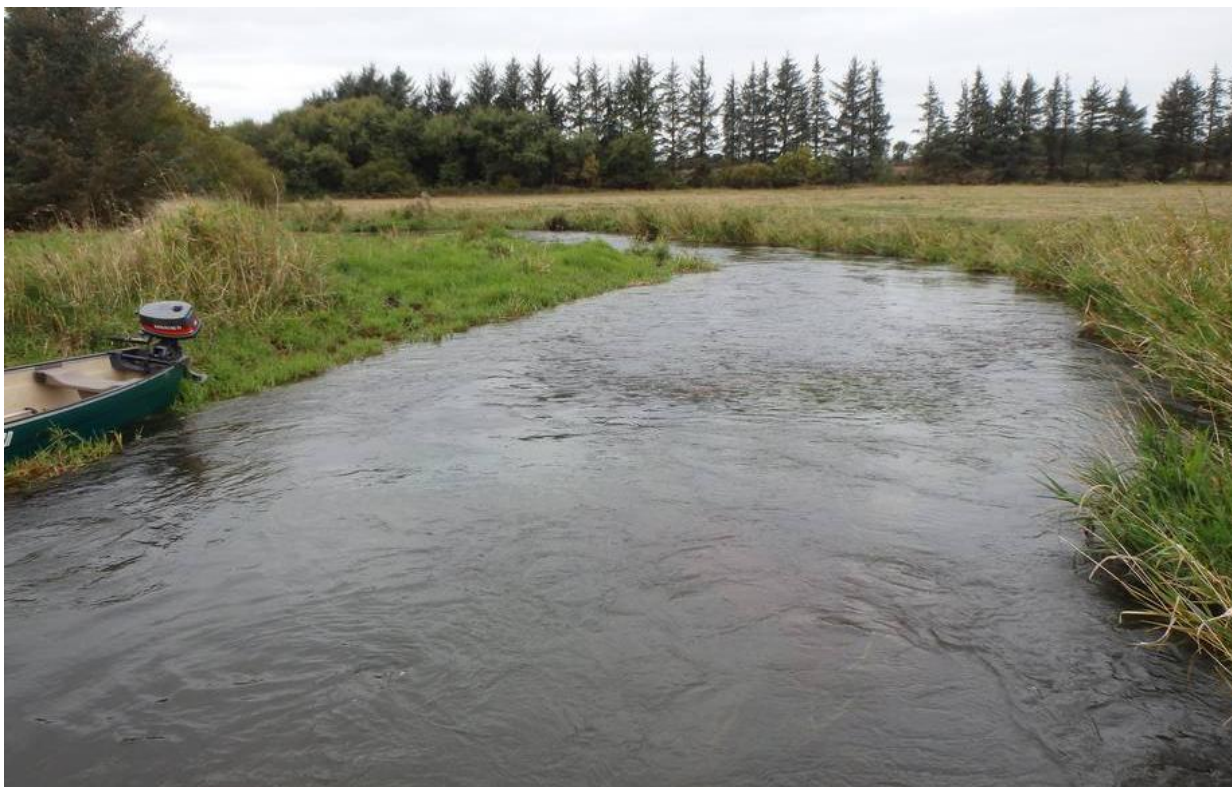
Figur 27: Etableret gydebanke G88.

- G88: G&O (3) 25 x 7 m. Etableret gydebanke med frisk strøm. Store sandaflejringer havde ind-

snævret profilet, kan med fordel udvides igen for at skabe større gyde- og opvækstareal (figur 27).

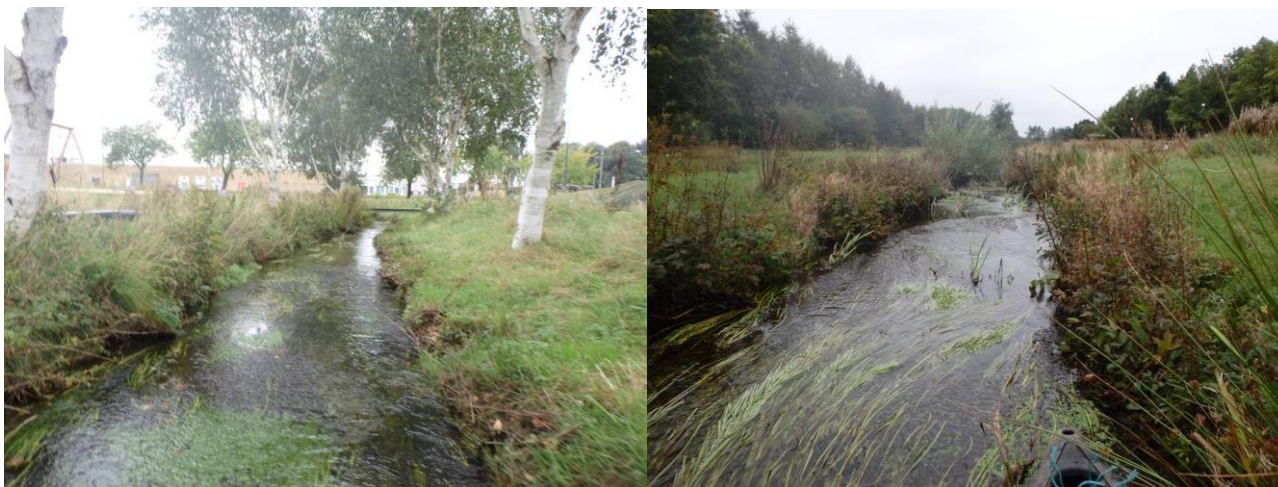
Figur 31: Tæt vækst af vandplanter i Billund Bæk.

Åen forløb i et bredere reguleret forløb med et godt fald gennem eng og park. Der var en tæt og artsrig plantevækst, stedvist meget domineret af pindsvineknop (figur 31 t.h.). Der var en del trådalger og udfældet okker i vegetationen, men vandet var klart. Etablerede gydebanker på strækningen udgjorde udmærkede gyde- og opvækstområder for laks.

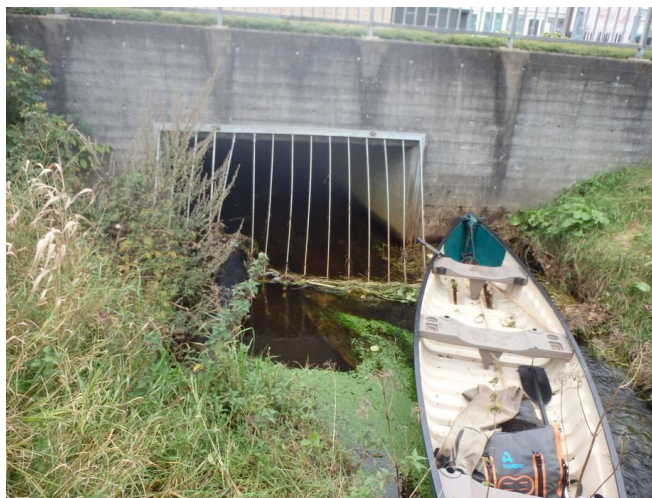
Figur 32: Afgitteret indløb til rørlagt strækning i Billund By.

Grindsted Å var rørlagt på denne 300 meter lang strækning, Billund kommune oplyser, at der ikke er fysiske spærringer udover et umiddelbart uproblematisk grødefang (gitter) ved indløbet (figur 32).

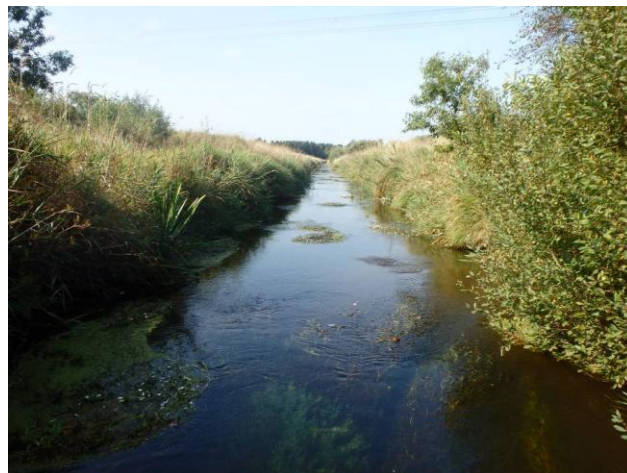
Figur 34: Reguleret Grene Å-forløb.

Reguleret kanalforløb 0,5-1 m. under terræn (figur 34), med god strøm. Meget fin vandplantesammensætning, og spritklart vand, der blev set mange ørreder. Noget fysisk variation og mange fiskeskjul p.g.a. de mange vandplanter. Udtalt mangel på naturlige gydeområder.

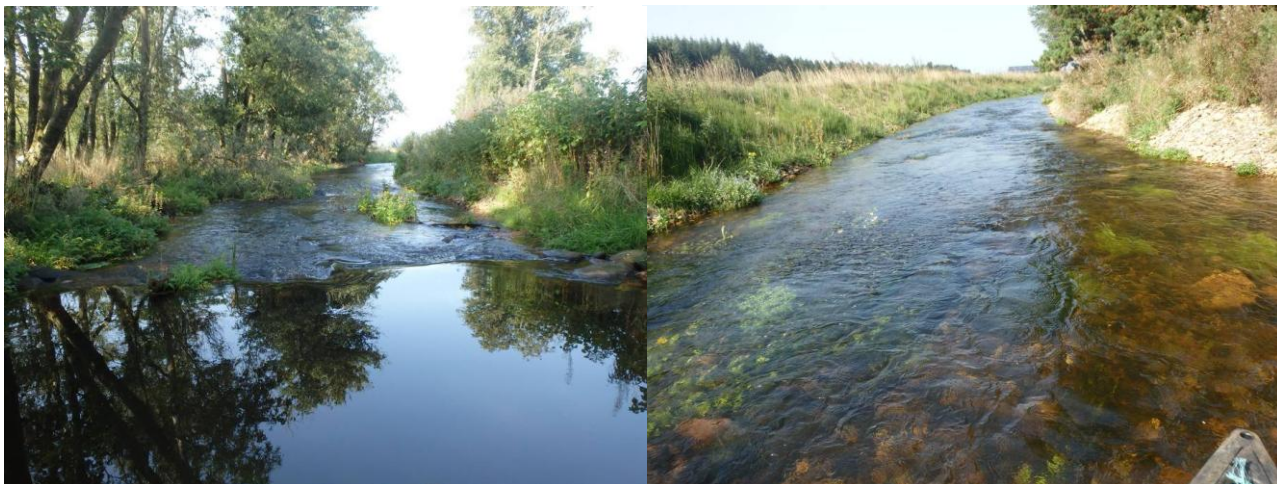
Figur 38: Stenforkant ved grusstryg g15.

g15: G&O (3) 200 x 6 m. Nyetableret grusstryg med stenforkant (figur 38).

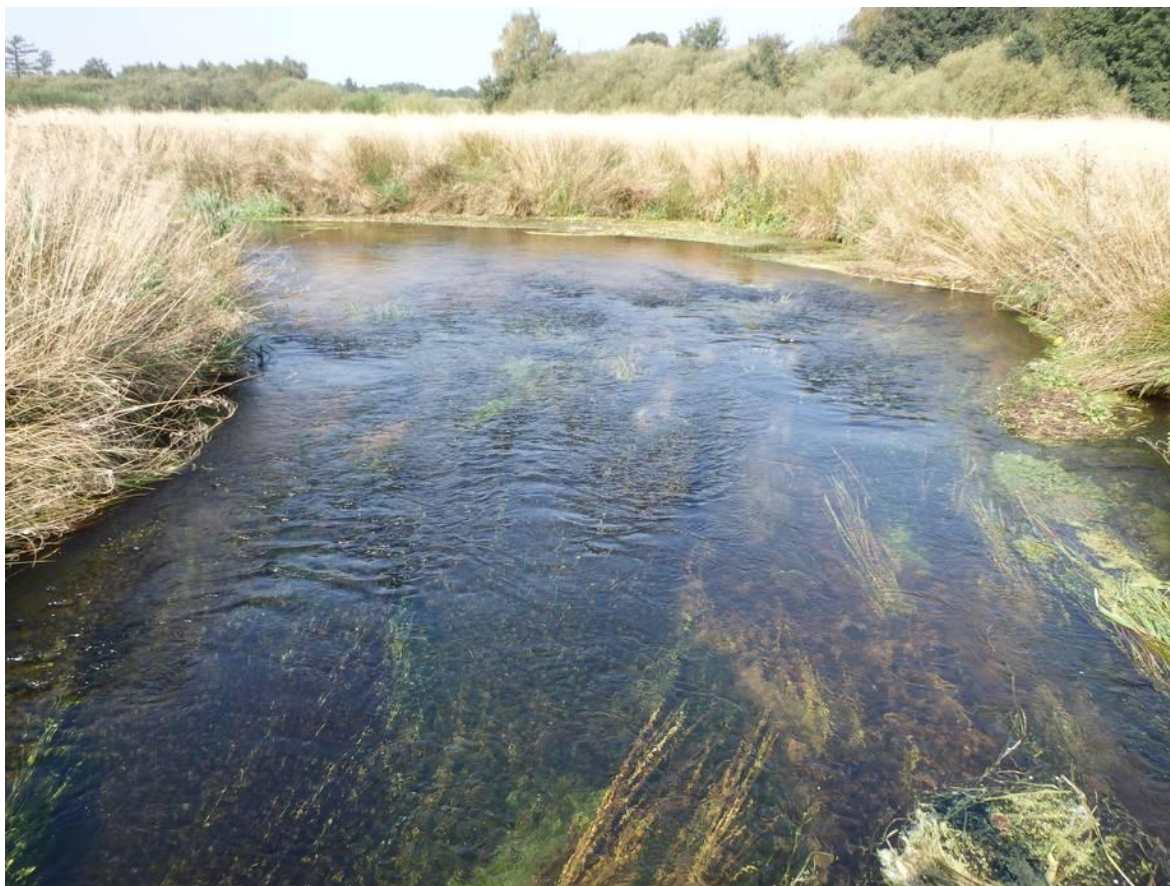
Figur 40: Gydebanke g19 med flot plantesammensætning og lavvandede opvækstområder.

- g18: G&O (3) 70 x 6 m. Etableret gydebanke nedstrøms stenstuvning.
- g19: G&O (3) 30 x 6 m. Etableret gydebanke, stedvist indsandet (figur 40).
- g20: G&O (2) 20 x 6 m. Etableret gydebanke, noget indsandet.
- g21: G&O (3) 20 x 6 m. Etableret gydebanke.
- g22: G&O (3) 70 x 6 m. Etableret gydebanke
- g23: G&O (3) 50 x 6 m. Etableret gydebanke, lavvandet med stort fald ned til Grindsted Å

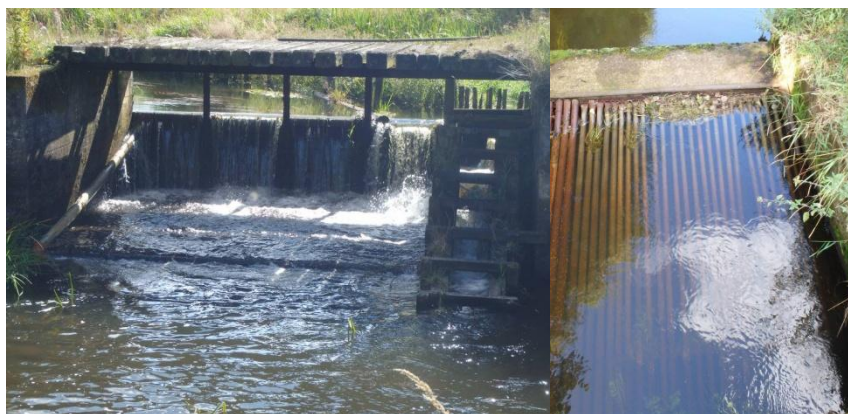
Figur 43: Stemmeværk ved Risbøl Dambrug og afgitring ved indtag.

A15: Spærring (O:1, N:1). Vandindtag til Risbøl Dambrug, stemmeværk med betonsafsats. Ca. 80 % af vandføringen blev på dagen taget ind i

fødekanalen. Afgitringen ved fødekanalen var utilstrækkelig, idet laksesmolt kunne passere gennem gitterværket flere steder (figur 43 t.h.). Modstrømstrappen ved stemmeværket (figur 43 t.v.) var ikke passabel for gydelaks, idet der var et fald øverst i trappen. Langt størstedelen af nedtrækkende laksesmolt vil formentlig trække ind i fødekanalen til dambruget. Det var på dagen en vandspejlforskel på 1,2 m over stemmeværket.

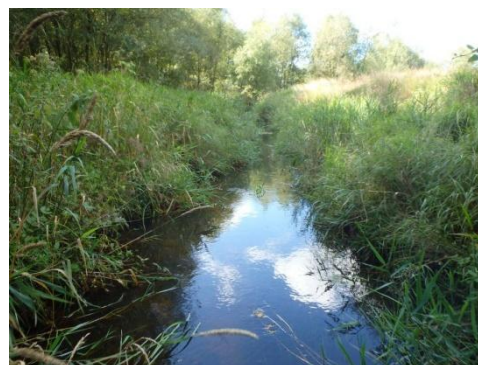
Figur 44. "Død" åstrækning ved Risbøl Dambrug.

A16: Problem. 1. udløb fra dambruget via tilsyneladende uafgitret rør. Vandføringen i åen opstrøms herfor var på dagen for lille til, at gydelaks kunne forventes at ville søge videre op i Ansager Å.

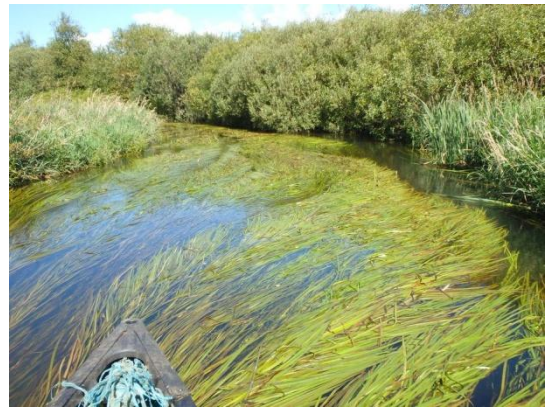
Figur 46: Kraftig vækst af pindsvineknop nedstrøms Kølskevad Dambrug.

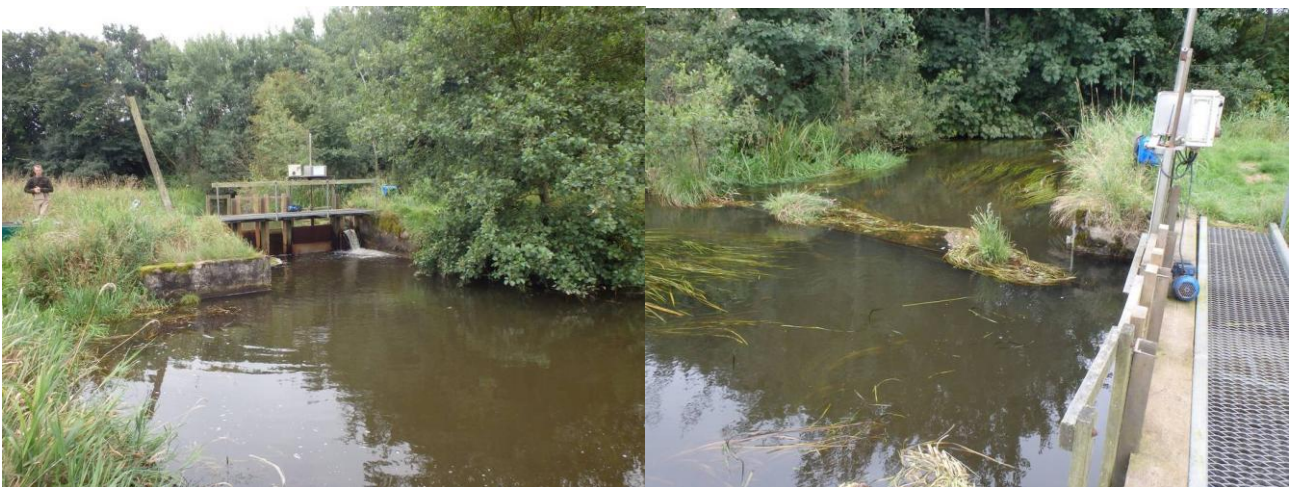
A32: Spærring (O:1, N:1). Vandindtag til Krogager Dambrug ved stemmeværk. Omkring 95 % af vandføringen blev på dagen taget ind i fødekanalen. Afgitringen var placeret ca. 50 meter inde i fødekanalen, hvilket betød at nedtrækkende laksesmolt vil kunne blive fanget i en blindgyde (figur 47 t.h.). Der var ingen fisketrappe ved stemmeværket, hvorover der på dagen var en vandspejlsforskel på ca. 60 cm (figur 47 t.v.).

Figur 47: Stemmeværk og vandindtag ved Krogager Dambrug.

Billund Kommune har i juni 2014 udarbejdet en forundersøgelse til etablering af en faunapassage med ca. 350 m nyt vandløb udenom stemmeværket. Projektet er et VP I projekt.

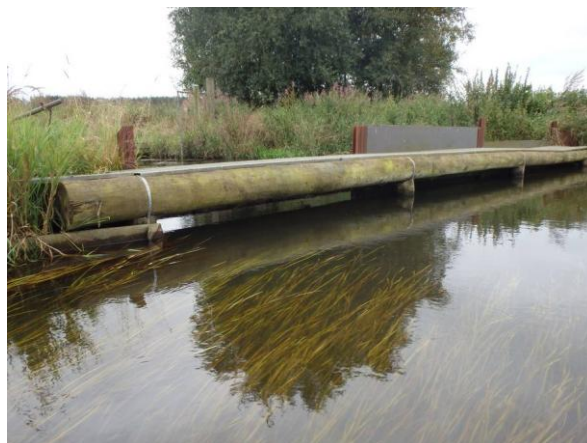
A33: Problem. Udløb fra Krogager syd. Utilstrækkeligt afgitret ved åen (figur 48).

Figur 48: Uafgitret afløb fra Krogager Dambrug.

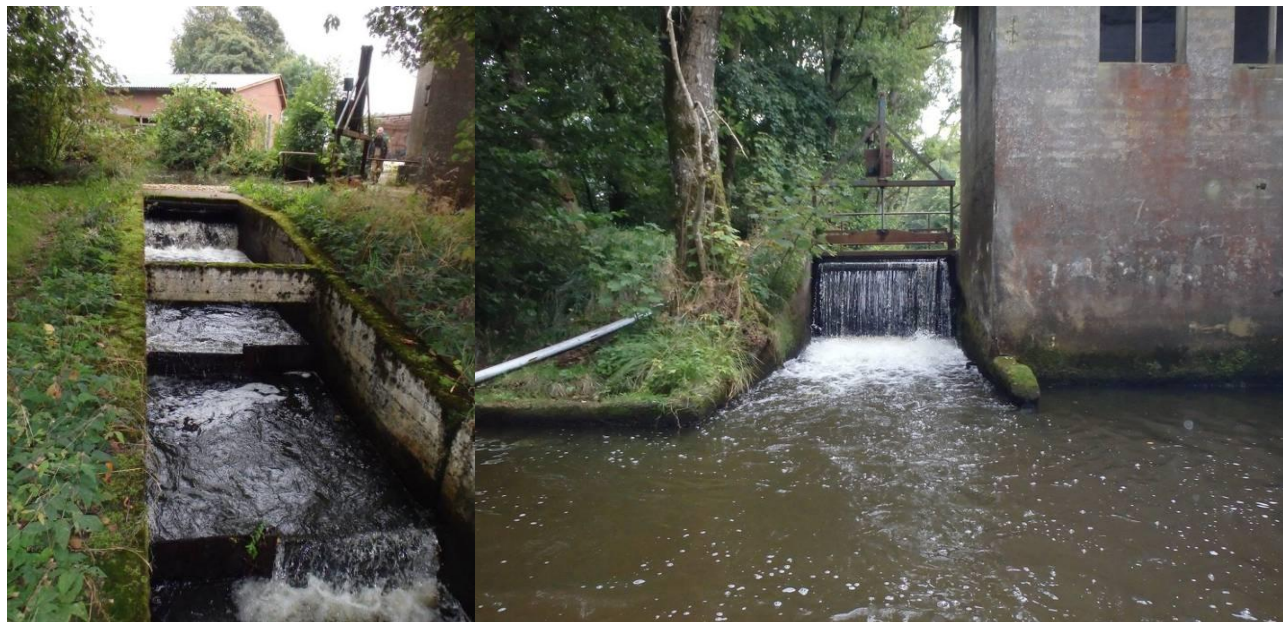
A43: Spærring (O:1, N:1). Ved Ansager Mølle er åen stemmet op til produktion af vandkraft, hvilket samtidig sikrede vandindtaget til dambruget. Der var en vandspejlsforskel over stemmeværket på 1,6 meter på dagen (figur 50 t.h.), kammerfisketrappen var stemmet op og reelt umulig for gydelaks at passere ved øverste kammer (figur 50 t.v.). Det er tvivlsomt om laksesmolt vil kunne finde indgangen til fisketrappen i det sø-lignende åhabitat opstrøms stemmeværket. Af den i forvejen reducerede vandføring, løb størstedelen over stemmeværket og faldt ned på en betonafsats. Afløbet fra dambruget var afgitret tilfredsstillende, med det forbehold, at det ved høj vandstand i åen formentlig er ret uproblematisk for laksene at springe ind i dambruget afløbskanal. Betonspang og gitterværk var på dagen på dagen kun godt 40 cm over vandspejlet i åen.

Figur 50: Stemmeværket ved Ansager Mølle t.h. og kammerfisketrappen t.v.

Varde Kommune har via Statens opkøbspulje købt dambrugets foderkvote og opstemning, og dambruget lukker i efteråret 2016. Herefter gennemføres et projekt med etablering af passage ved stemmeværket. Projektet er et Vandplan I projekt.

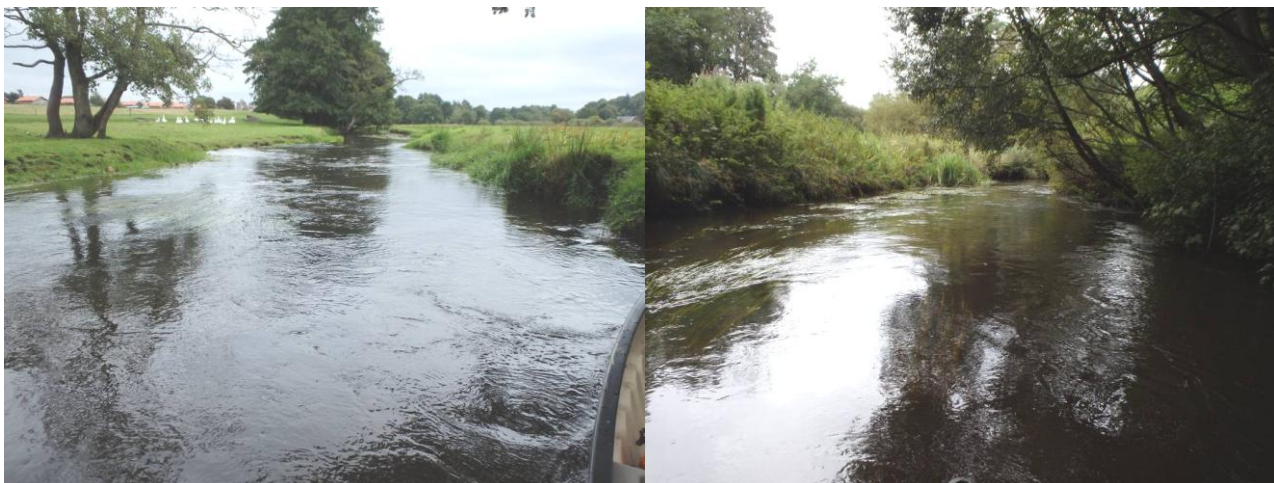
Den overvejende naturligt slyngede åstrækning fra Ansager Mølle til Varde Å rummede mange fine gyde- og opvæksthabitater for laksefisk (figur 51), heraf en del skabt ved udlægning af grus. Der var dog også strækninger hvor vandløbskvaliteten ikke var særlig god, der manglede disse steder fysisk variation og fiskeskjul i vandløbet, især hvor åen var skygget af træer. Vandkvaliteten var på bystemmet synligt negativt påvirket af næringsstoffer (trådalger). Pindsvineknop var fortsat den dominerende vandplante, men der var også vandranunkel på strækningen, især på de lysåbne stryg.

Figur 51: Gyde- og opvækstområder for laks i nedre Ansager Å.

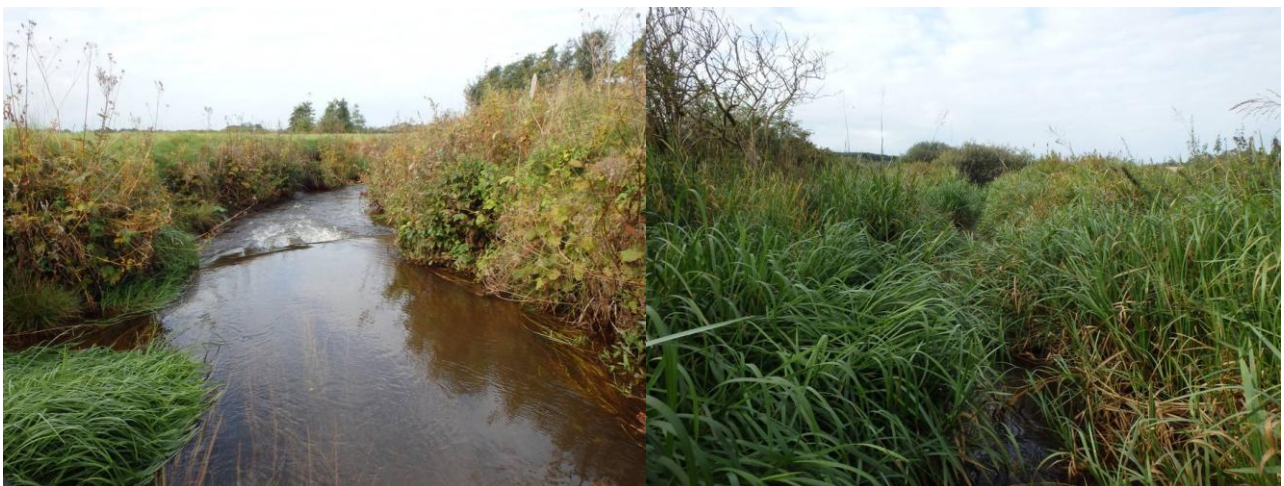
Figur 53: Alknudestyrt og kraftig vækst af høj sødgræs.

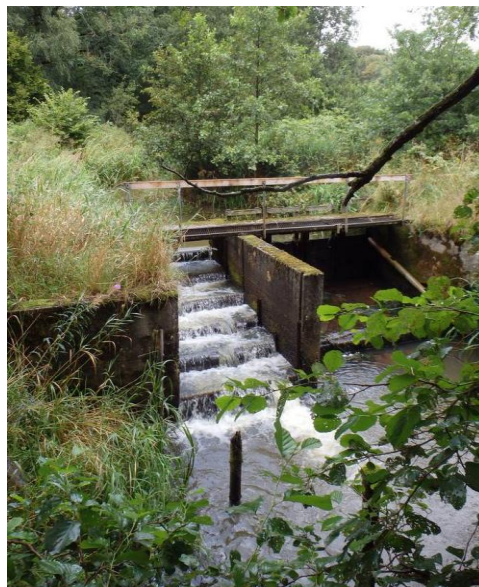
Ky01: Spærring (O:1, N:1). Stemmeværk ved vandindtag til Letbæk Dambrug. Der var på dagen en vandspejlsforskel på ca. 1,2 meter over stemmet. I stemmet var indbygget et trappestem med udskæringer til fiskepassage (figur 55), som vurderes meget svært at passere for store, springende gydelaks. Afgitringen af vandindtaget opstrøms stemmeværket var svært at undersøge på dagen p.g.a. tilgroning af høj sødgræs. Det er sandsynligt, at evt. nedtrækkende laksesmolt vil blive stoppet eller forsinket ved passage af stemmeværket. Åen var dyb med stille strøm og meget stuvningspåvirket opstrøms stemmeværket.

Figur 55: Trappestem ved vandindtag til Letbæk Dambrug.

Varde Kommune har lavet forundersøgelse af faunapassage ved stemmeværket. Dette er et vandplan 1 projekt.

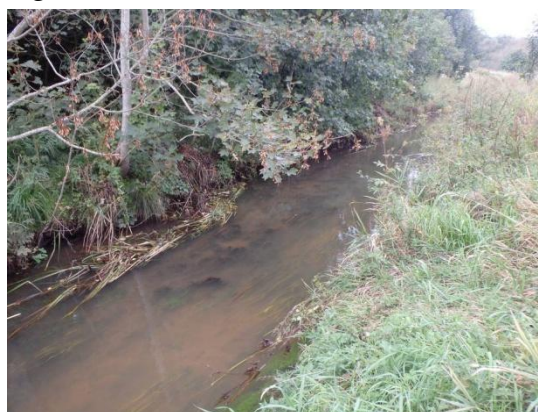
Åen var på denne strækning fysisk forarmet og nyligt grødeskåret. Sandet og stedvist blød bund (figur 57).

Figur 57: Kybæk opstrøms Hulvigvej.

Ky08: Projekt. Etablering af gydebanke på 12 x 3,5 m. Bund og brinker afrettes før gruset udlægges i ca. 30 cm tykt lag. God adgang fra eng i øst.

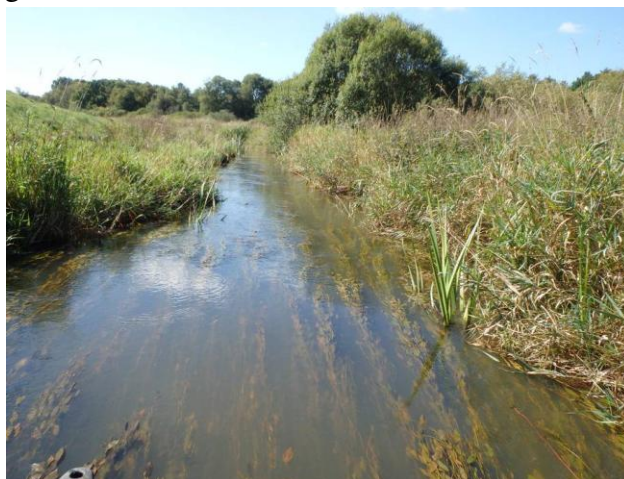
Der bliver ikke grødeskåret nedstrøms Yderikvej, hvilket gav et mere naturligt varieret åprofil og større fysisk variation. Det var dog fortsat sumpgræsser, -halvgræsser og i særdeleshed svømmende vandaks, der var klart dominerende (figur 59). En række gydebanker var blevet etableret nedstrøms Yderikvej, og der var store gydegravninger på disse gydebanker. De gode opvækstarealer på gydebankerne var små, p.g.a. manglende vegetation og, paradoksalt nok, uheldige strømforhold p.g.a. store, gamle gydegravninger. Disse gydegravninger havde på flere gydebankerne en negativ, stuvende effekt på resten af gydebankearealet.

Figur 59: Tætte bevoksninger af svømmende vandaks.

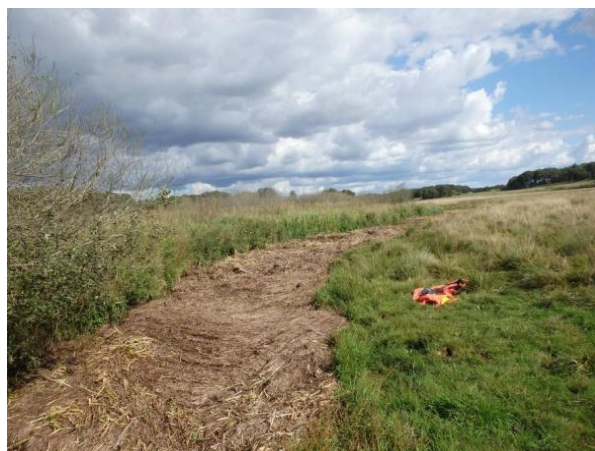
Der var store propper af afskåret grøde i vandløbet ved flere af dambrugene (figur 62). Disse grødepropper stuver vandet og skaber erosion af bund og

Figur 62: Grødeprop i Holme Å.

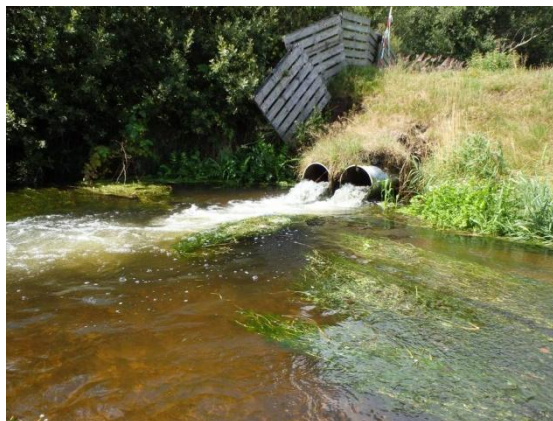
H28: Problem? To store, uafgitrede rør udgør det sidste udløb fra dambruget. Såfremt der ikke er afgitring længere inde, vil det være muligt for gydefisk at svømme ind på dambruget (figur 68).

Figur 68: Uafgitrede rørudløb fra dambrug H28.
