# Laksehabitatundersøgelse i Varde Å-systemet

2014

Forfattere: Kim Iversen & Søren Larsen, Danmarks Center for Vildlaks

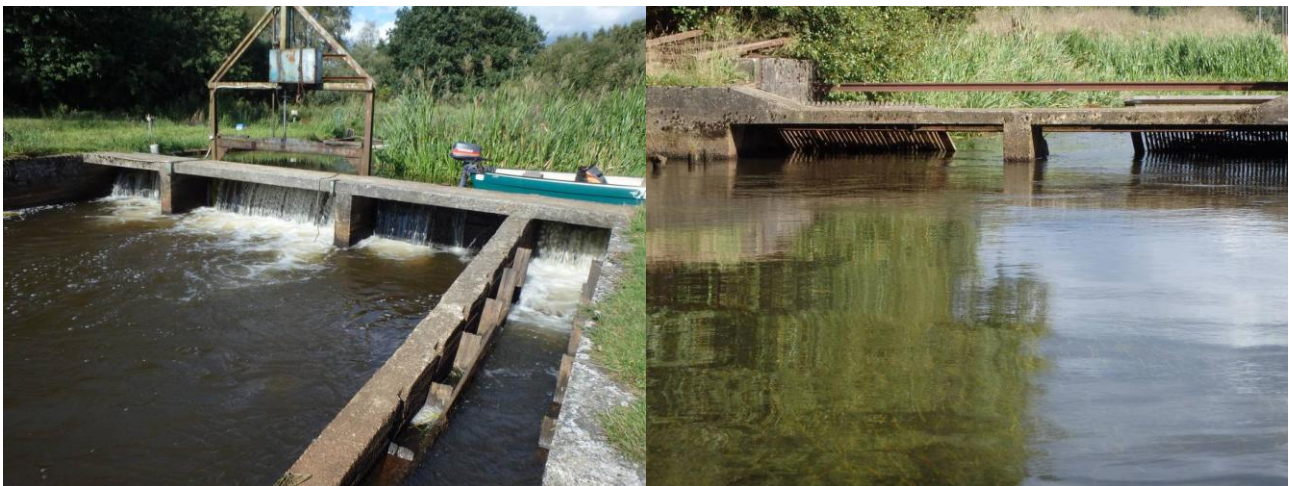
H99: Problem: Utilstrækkeligt afgitret udløb fra dambrug. Midterste 1/3 ikke afgitret (figur 75).

Figur 75: Stemmeværk (H98) og udløb (H99) ved Halptruplund Dambrug

Varde Kommune har lavet forundersøgelse af faunapassage ved stemmeværket. Dette er et vandplan 1 projekt.

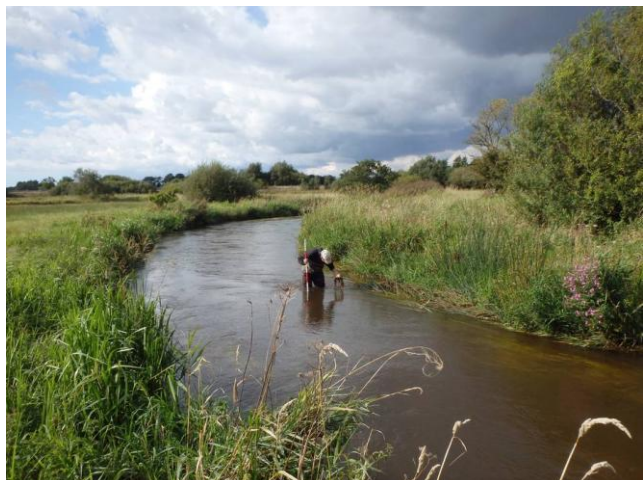
H101: G&O (3) 60 x 8 m. Etableret gydebanke nedstrøms Sønderskovvej (figur 76). Meget grus og stor fysisk variation, pletvist indsandet og okkerkittet, af vandplanter var der kun pindsvineknop på gydebanken.

Figur 76: Etableret gydebanke nedstrøms Sønderskovvej H101.

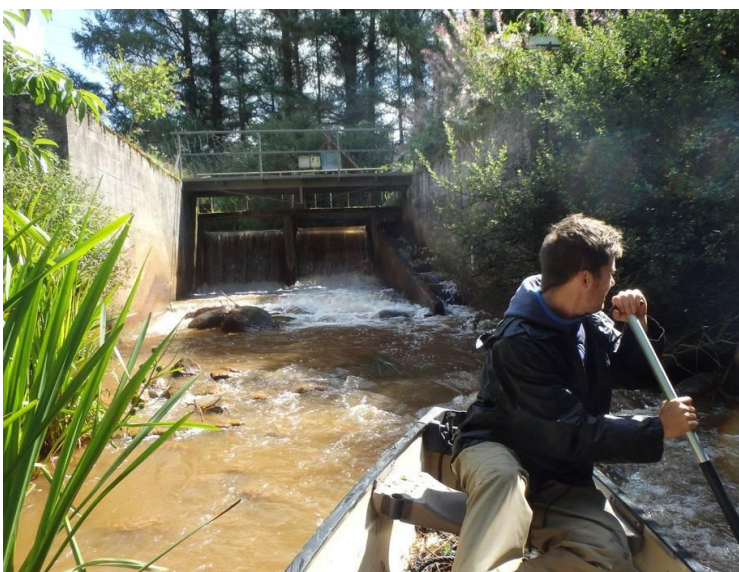
S14: Spærring (O:1, N:1). Karlsgårde Dambrug blev lukket for mange år siden, men stemmeværket var i drift og fuldt opstemmet. Vandspejlsforskellen over stemmeværket var ca. 2 m (figur 80). Fiskepassagen, en lille modstrøms-/kammertrappe, fremstod som meget utilstrækkelig, og stemmeværket var umiddelbart ganske umuligt at passere for gydelaks. Evt. nedtrækkende smolt må forcere et to meter fald over stemmeværket ned på en betonafsats for at komme nedstrøms, såfremt de ikke finder den lille indgang til fisketrappen.

Figur 80: Stemmeværket ved Karlsgårde Dambrug.

Varde Kommune har via Statens opkøbspulje, købt dambrugets foderkvote og opstemning. Dambruget er lukket. Der gennemføres et projekt med etablering af passage ved stemmeværket. Projektet er et vandplan I projekt og forventes færdigt i 2015.

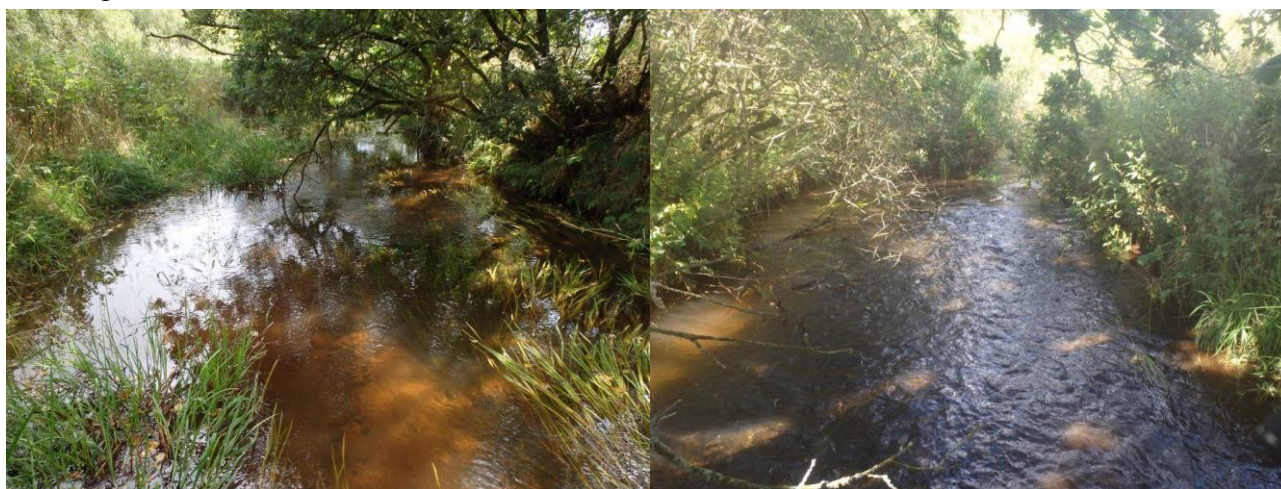
F39: G&O (2) 30 x 4 m. Etableret gydebanke. Skygget, gruset var noget sammenkittet af okker og sand (figur 84 t.v.).

**Figur 84: Etablerede gydebanker i vådområdeprojektet.**

F40: G&O (3) 50 x 4 m. Etableret gydebanke. Lavvandet, op- og nedstrøms for var vandløbet dybt og blødbundet (figur 84 t.h.).

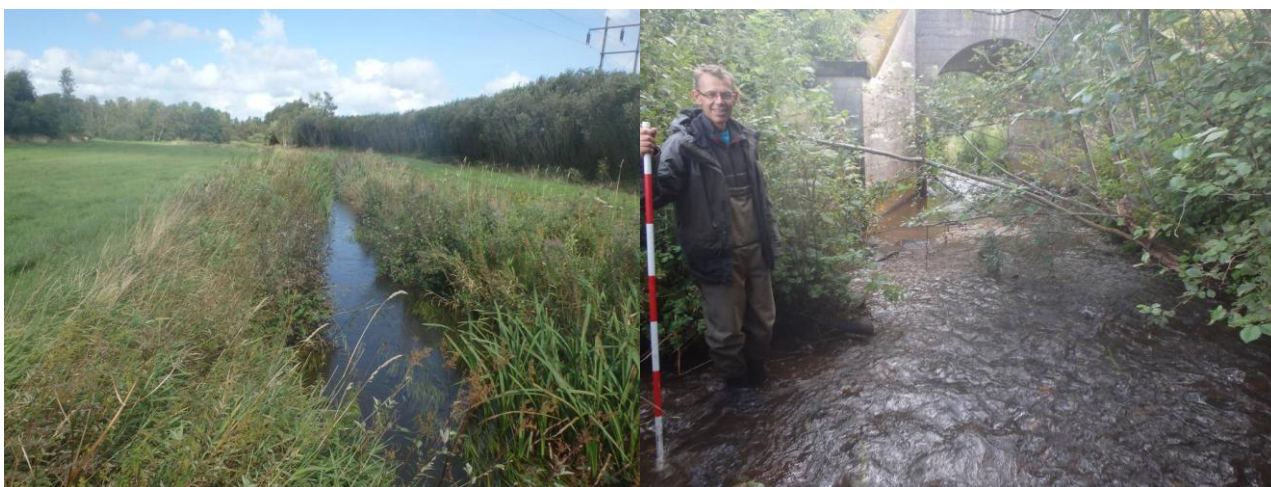
Vandløbet lå på størstedelen af strækningen i et dybt, kanalagtigt kasseprofil (figur 85), meget tilgroet. Der var ingen gydeområder for laks.

Figur 85: Kasseprofil opstrøms hovedvej (t.v.) og gydebanke nedstrøms jernbanen (t.h.).

F43: Projekt. Etablering af gydebanke på 15 x 4 m. Profilet udvides lidt i bredden.

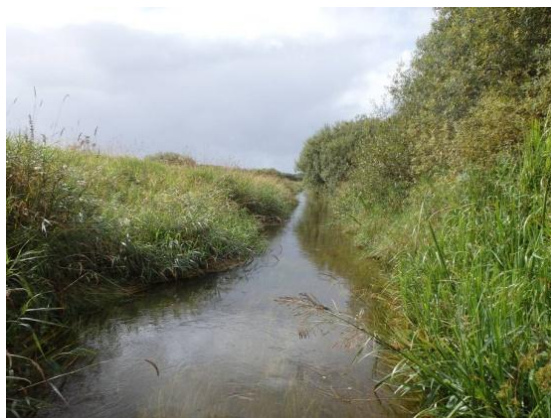
Figur 86: Mariebæk nedstrøms Nymindegabvej.

M1: Projekt. Der udlægges grus til tre gydebanker på 15 x 3 m., én umiddelbart opstrøms Hallumvadbæk og to nedstrøms dette tilløb. Der er god tilgængelighed fra Nymindegabvej via eng i øst.

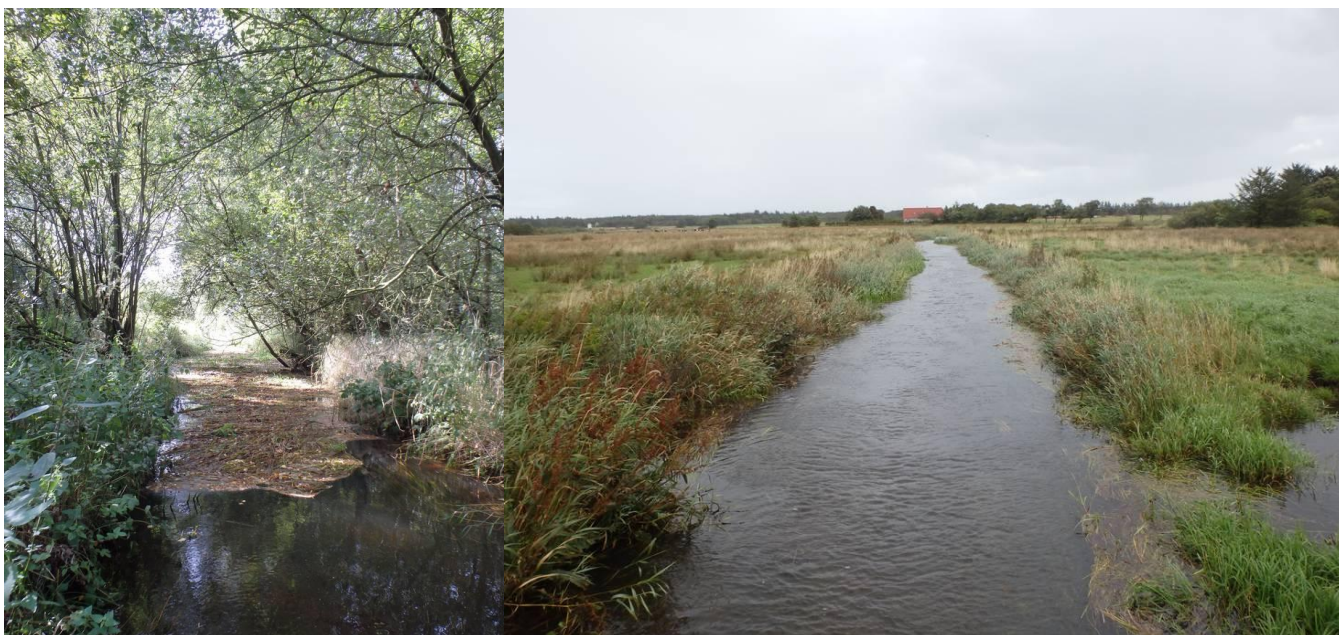
Figur 87: "Prop" af afskåret grøde t.v., og det åbne forløb i Varde Å-dalen.

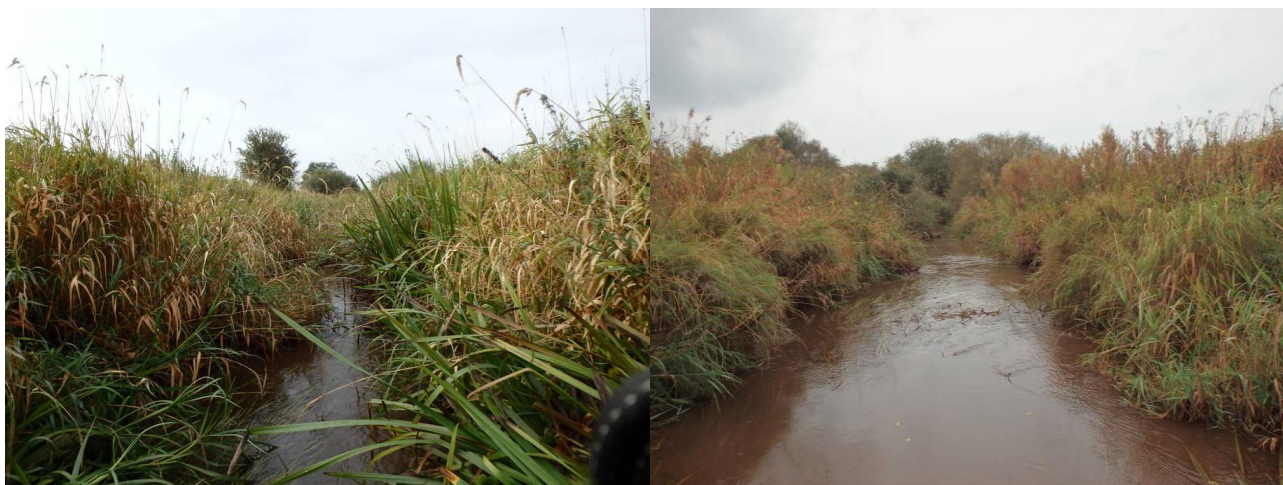
Pindsvineknop var altdominerende i vandløbet, på og ved brinkerne udgjorde høj sødgræs, tagrør, andre sumpgræsser og pil vegetationen. Åen var på flere strækninger næsten helt lukket af sumpgræsser (figur 88). Strækningen blev ikke vurderet som værende potentielt laksevand p.g.a. manglende gydeområder, forringede fysiske forhold og okker.

Figur 88: Øvre Alslev Å.

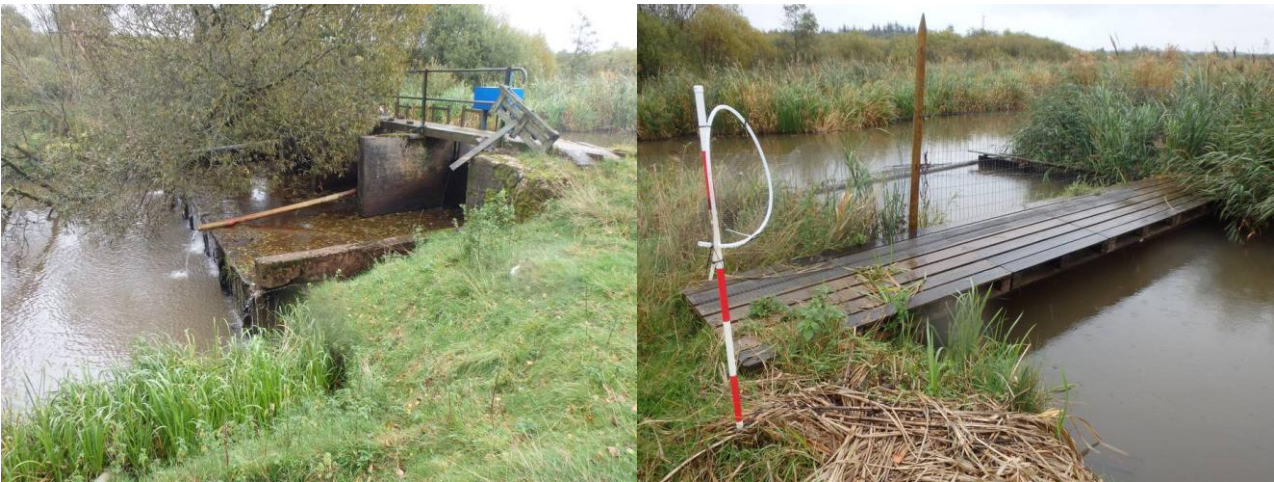
Figur 91: Stemmeværk ved Alslev Mølle Dambrug (t.v.) og vandindtag (t.h.).

A107: Spærring (O:1, N:1). Vandindtag til Alslev Mølle Dambrug ved stemmeværk. Den u(tilstrækkeligt) afgitrede fødekanal indtog hele åens vandføring til dambruget på undersøgelsesdagen. Det var svært at afgøre hvorvidt der, udover et trådhegn, var nogen egentlig form for afgitring ved vandindtaget (figur 91 t.h.). Der var ingen fisketrappe ved stemmeværket (figur 91 t.v.), kun et ålepas. Evt. nedtrækkende laksesmolt ville under disse forhold blive ledt ind i fødekanalen til dambruget. Gydelaks havde ingen mulighed for at passere opstrøms ved stemmeværket.

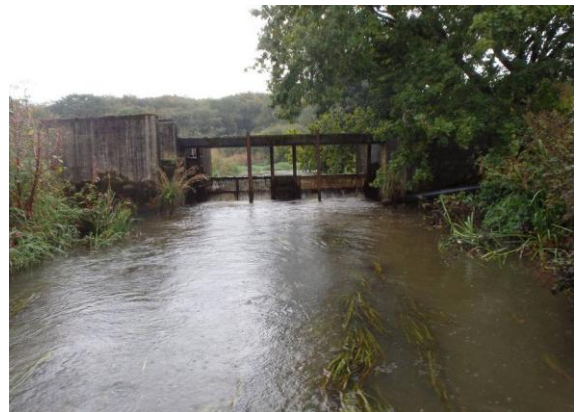
A108: Problem. Udløbet fra dambruget var afgitret men ikke helt ude ved udløbet i åen. Dette betød at der var en blindgyde for evt. gydelaks, idet vandføringen i afløbet var meget større end i den ”døde” å. Afgitringen fremstod på dagen som tilstrækkelig (figur 92), men ved store vandføringer vil laksene kunne springe over gitterværket og ind på dambruget.

Figur 92: Udløbet fra Alslev Mølle Dambrug.
