# Holme Kanal Bilag 15

## Restaureringsprojekt

Opmåling af Holme Kanal, feb. 2014

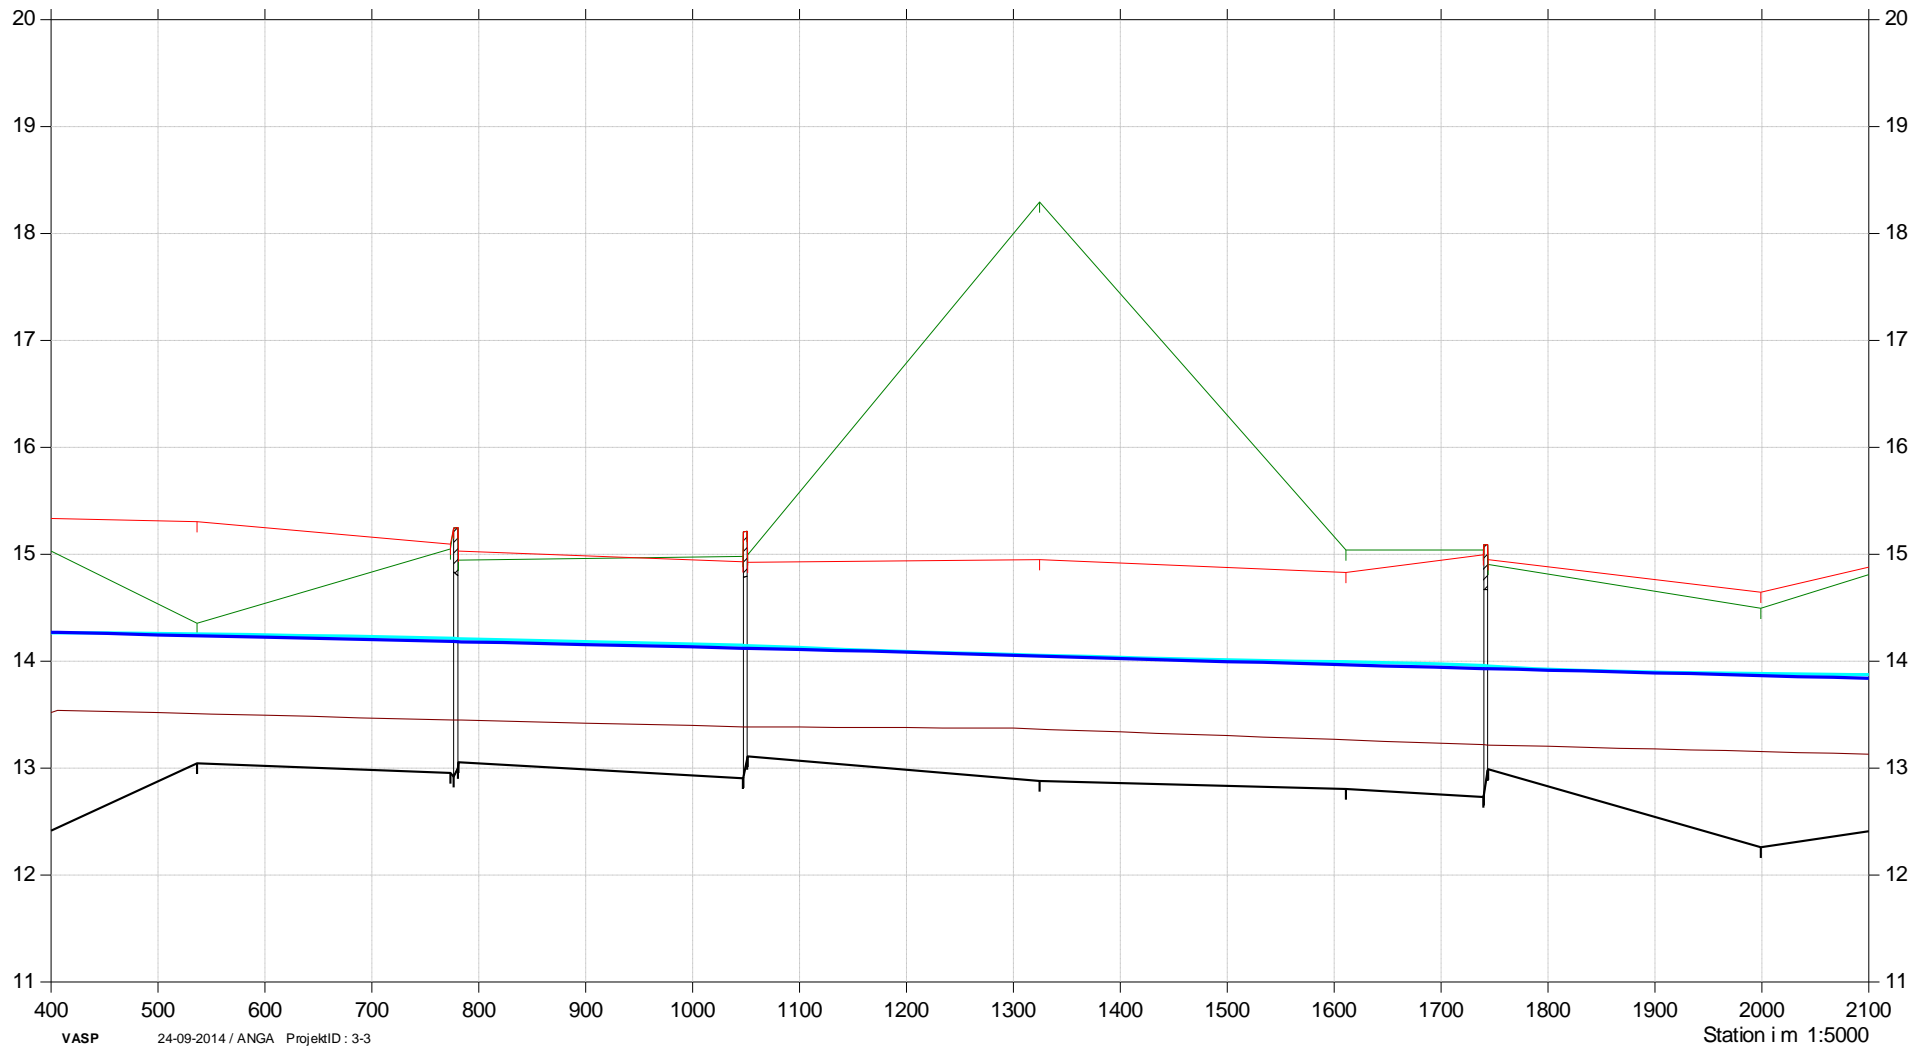
Årsmiddel, Nuværende forhold Holme Kanal M18

Årsmiddel, scenarie Holme Kanal M14

Terræn Højre

Terræn venstre

Bund

Ber. Bund

Kote i m DVR90 1:50

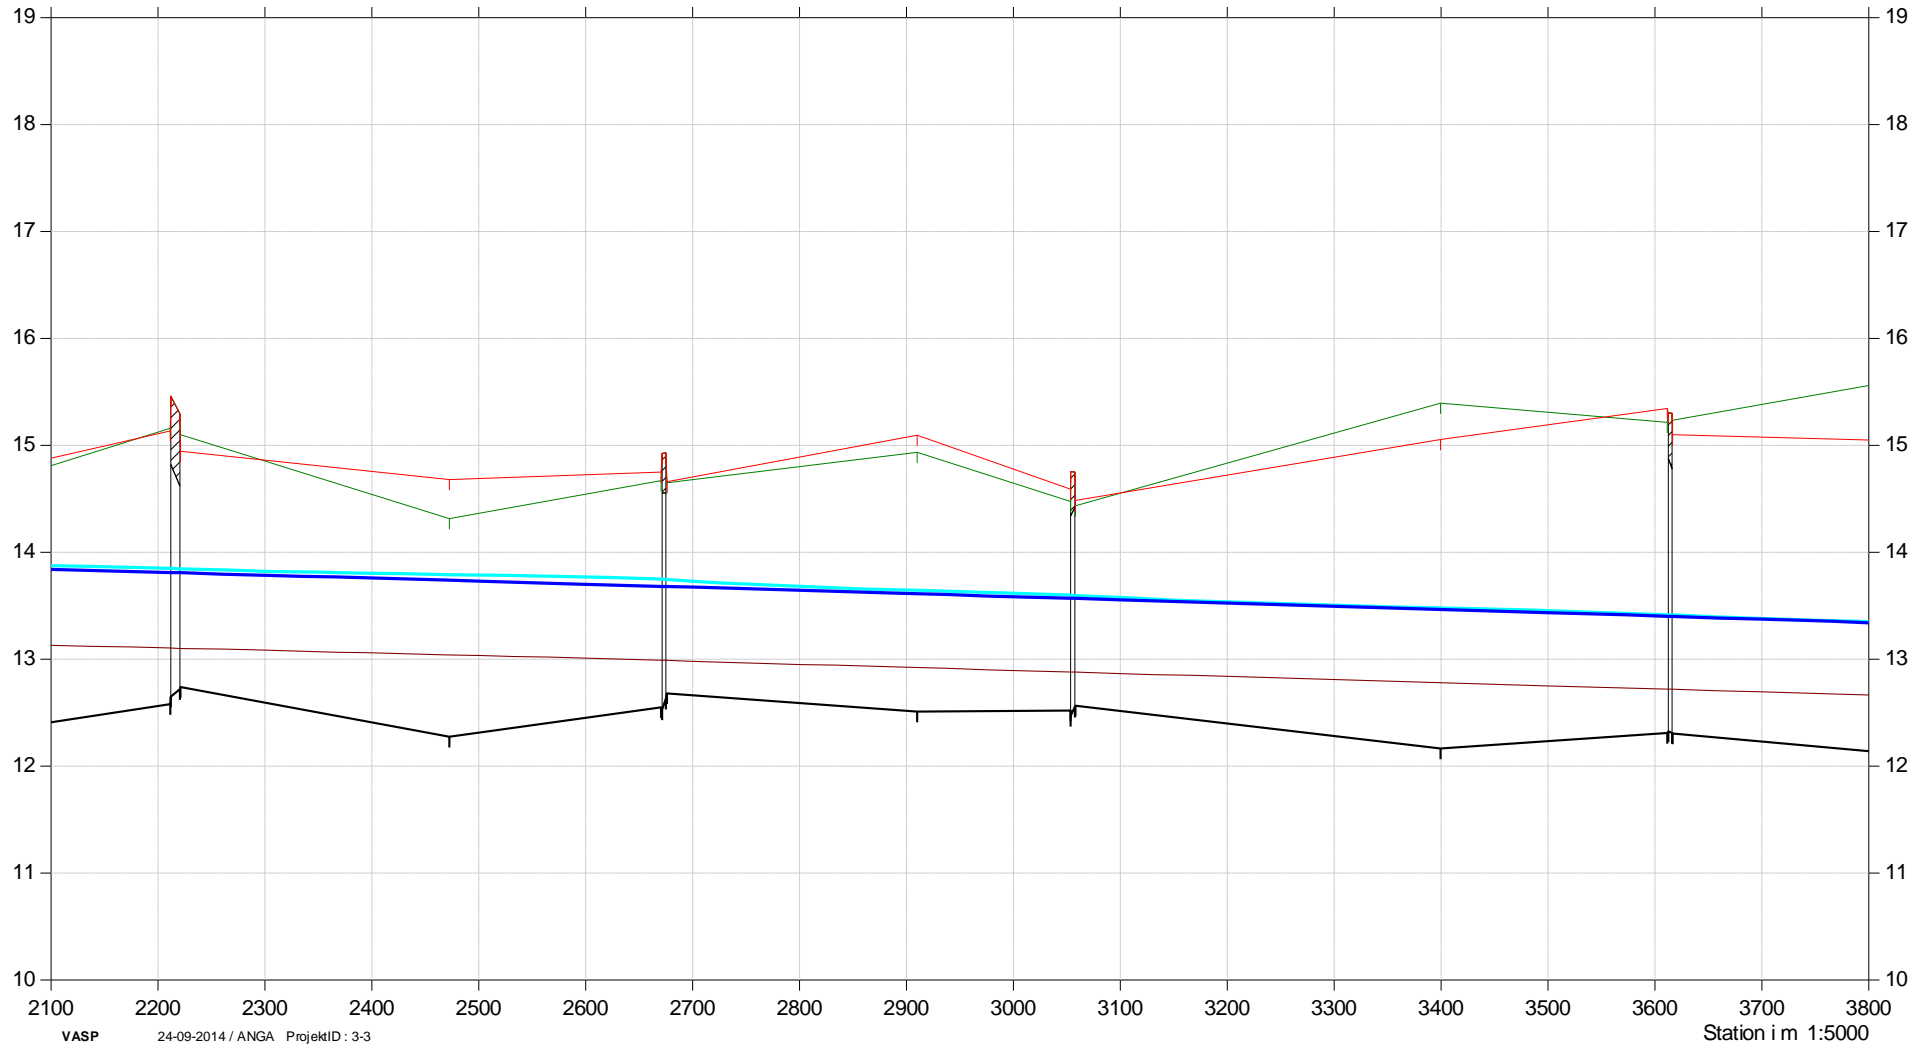
Opmåling af Holme Kanal, feb. 2014

Årsmiddel, Nuværende forhold Holme Kanal M18

Årsmiddel, scenarie Holme Kanal M14

Terræn Højre

Terræn venstre

Bund

Ber. Bund

Kote i m DVR90 1:50

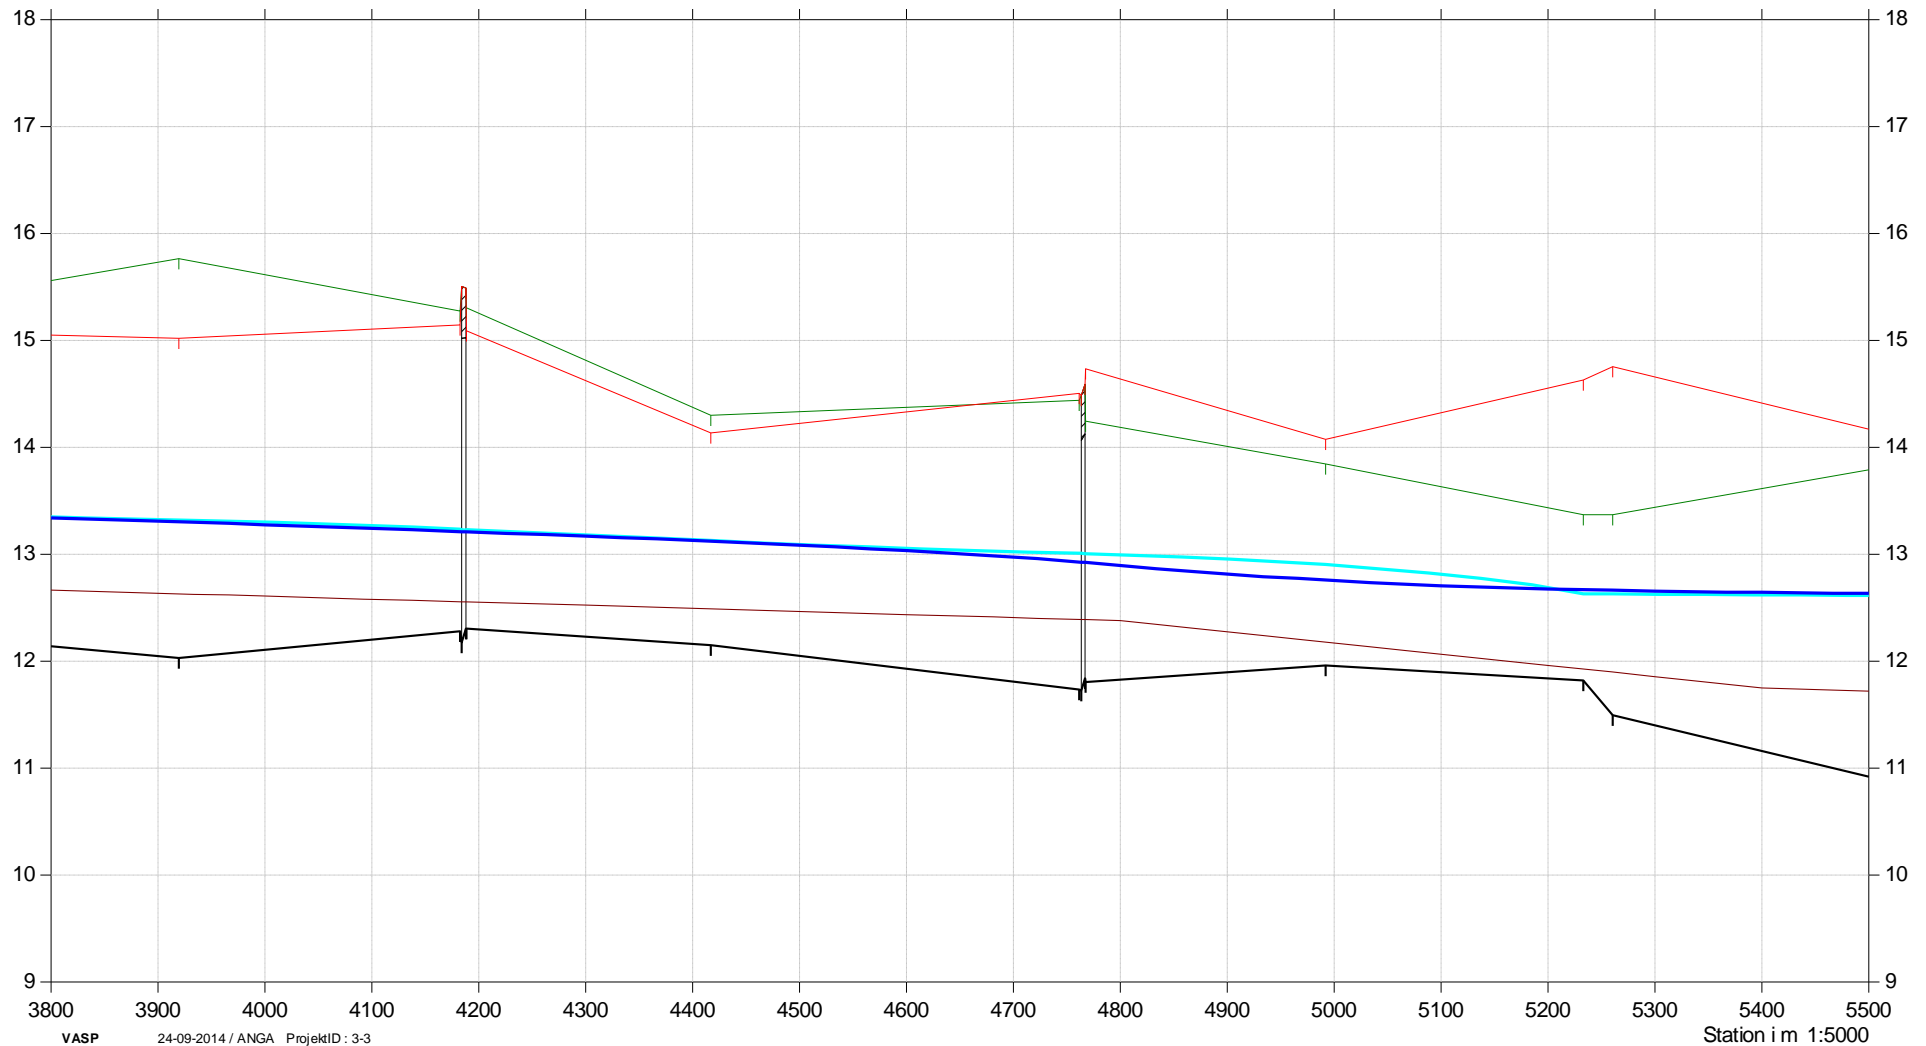
Opmåling af Holme Kanal, feb. 2014

Årsmiddel, Nuværende forhold Holme Kanal M18

Årsmiddel, scenarie Holme Kanal M14

Terræn Højre

Terræn venstre

Bund

Ber. Bund

Kote i m DVR90 1:50

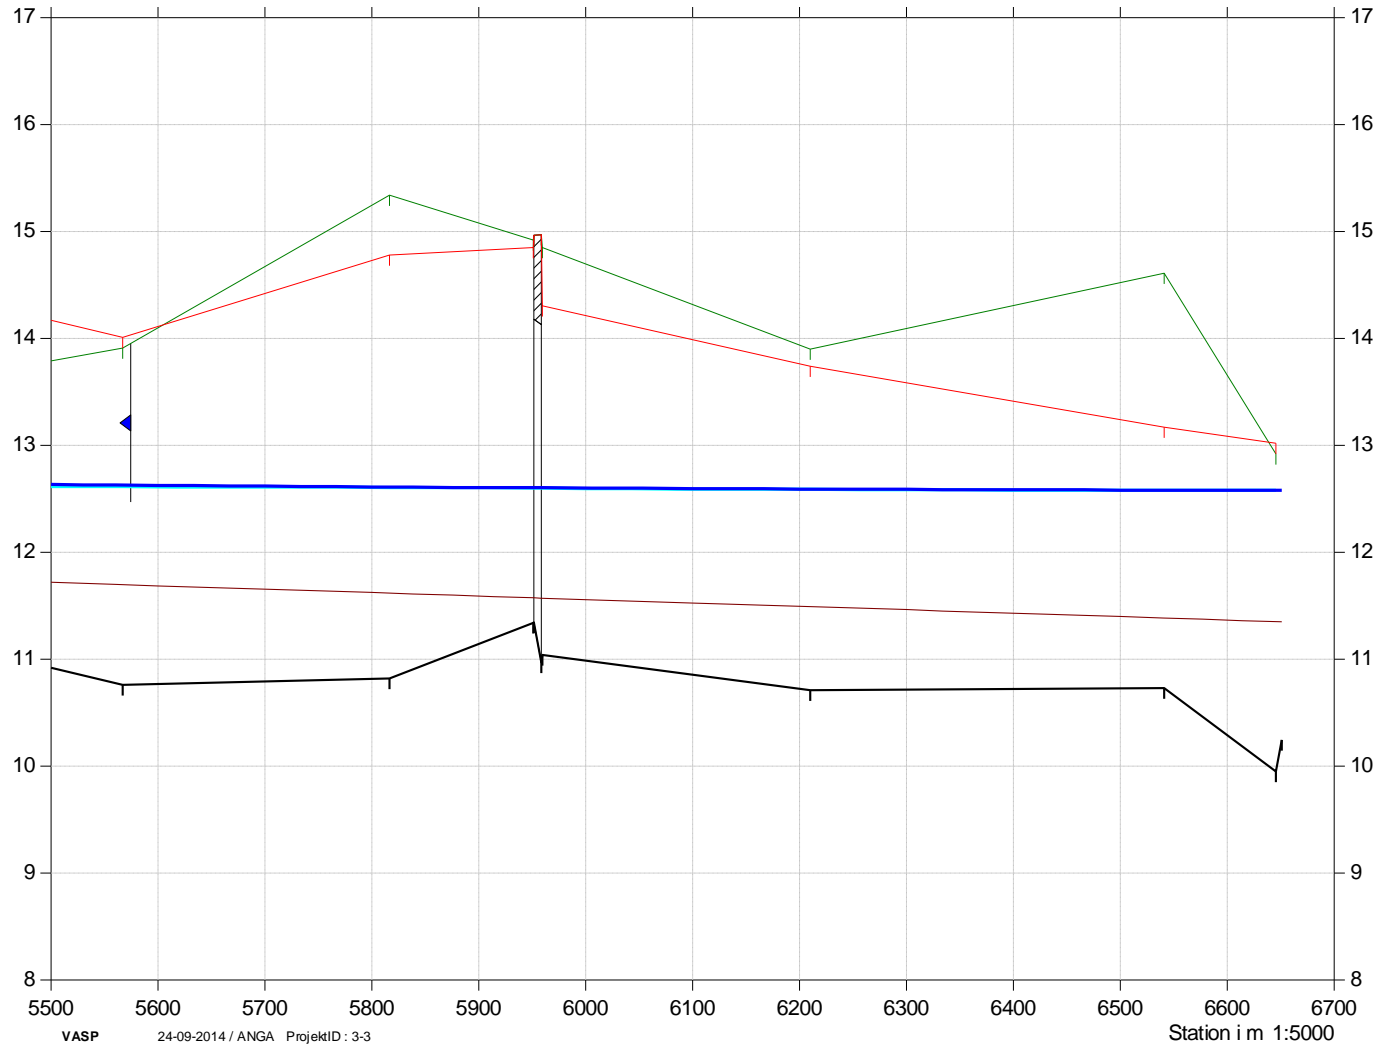
Opmåling af Holme Kanal, feb. 2014

Årsmiddel, Nuværende forhold Holme Kanal M18

Årsmiddel, scenarie Holme Kanal M14

Terræn Højre

Terræn venstre

Bund

Ber. Bund

Kote i m DVR90 1:50
