Varde Kommune

FORUNDERSØGELSE RIB-00208

Stryg ved Karlsgårde Dambrug

November 2013

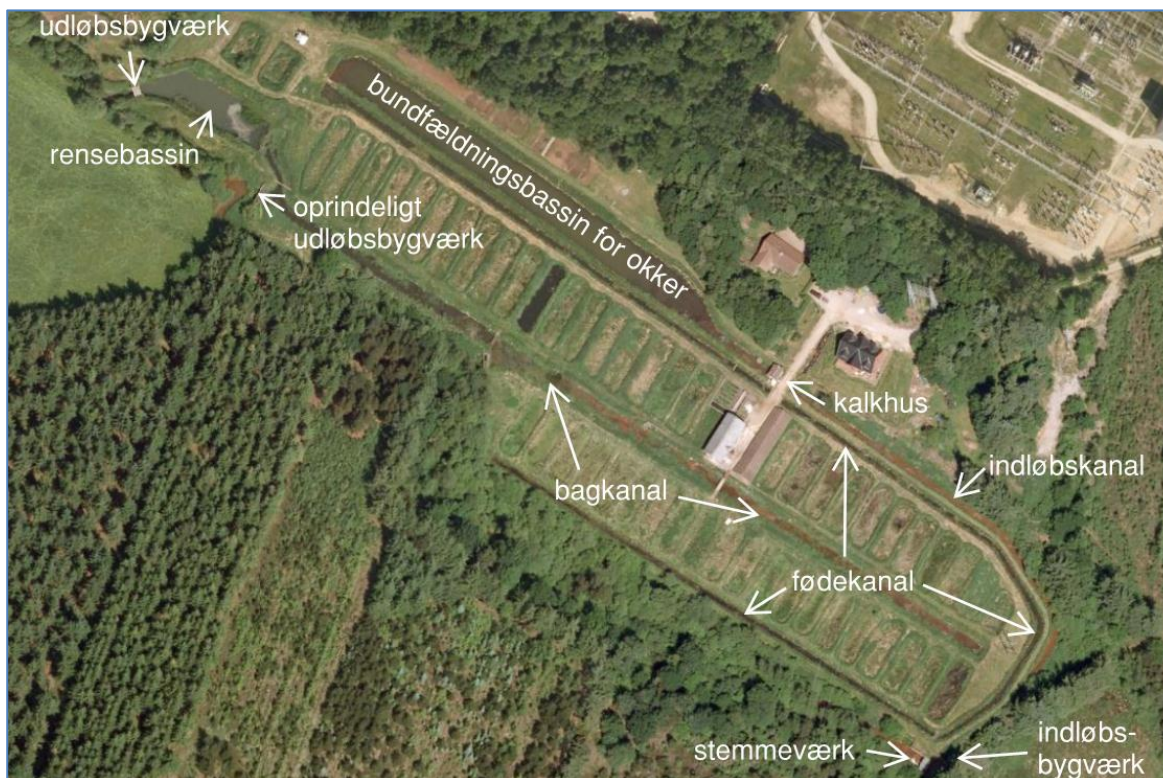
Fig. 3. Oversigt over dambrugets indretning

Dambruget er traditionelt opbygget - dog med et stort bundfældningsbassin for okker - efter tilsætningen af hydratkalk. Okkerfjernelsen har sandsynligvis været nødvendig for opretholdelse af en produktion i dambruget. For enden af bagkanalen findes det oprindelige udløbsbygværk fra før der blev krævet rensning af udløbsvandet ved bundfældning.

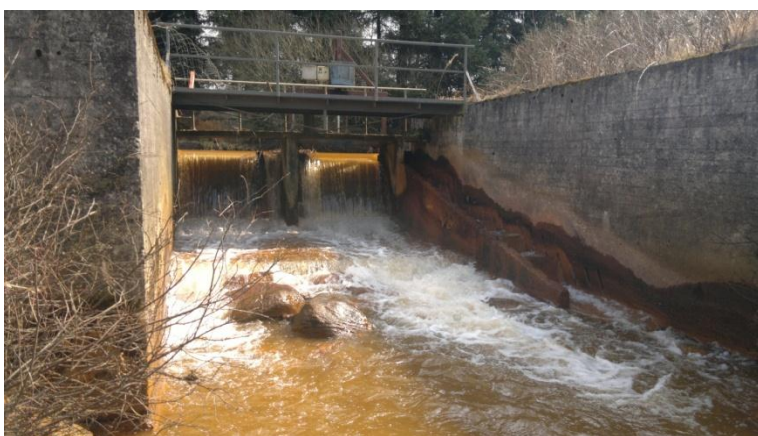
Fig. 4. Det eksisterende stemmeværk er et stort solidt bygværk med et vandslug på ca. 4,2 m og ca. 0,8 m til en fisketrappe. Vandets okkerbelastning er tydelig.

Stemmeværket har en bredde på ca. 5 m. og et vandspejlsfald på ca. 2 m. Der er en kammertrappe i stemmeværkets sydside.

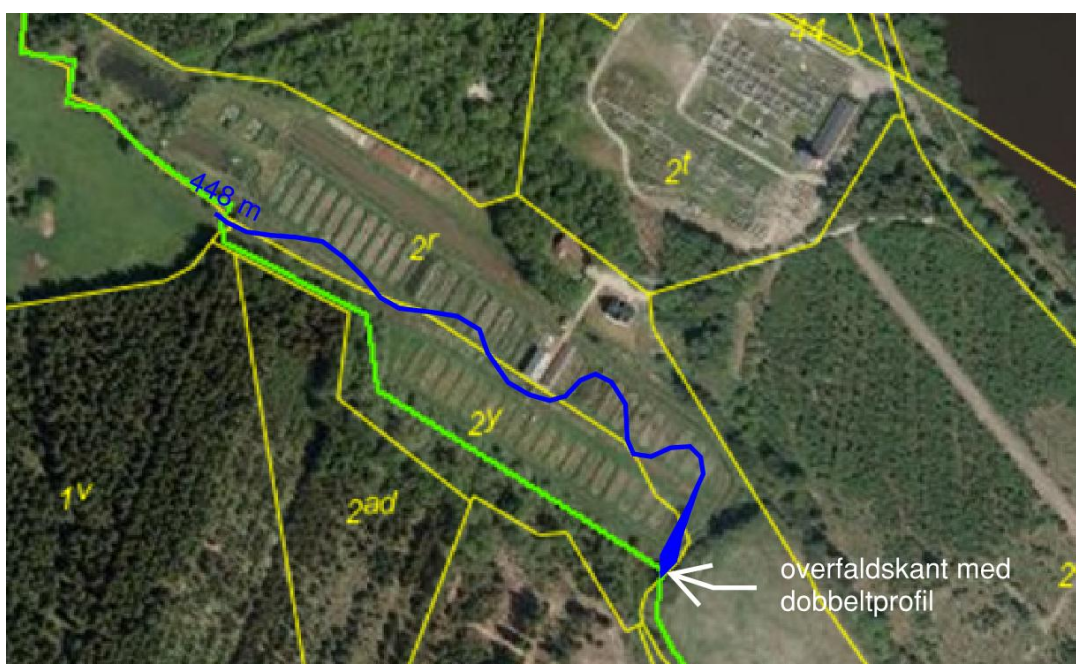
Fig. 8. Forslag til forløb af stryget på det nedlagte dambrug. Dambrugets ejere har været hørt forlods om forløbet af det slyngede forløb.

Stryget foreslås anlagt med følgende fald og dimensioner, idet vandløbet er modstrøms stationeret med 0 i udløb i Varde Å.

Station	kote DVR90 m	Bundbredde m	Fald ‰	Anlæg	Bemærkning
0	-	-	X	X	Styrekote - Eksisterende regulativ
280	3,10	X 3,0	X	X	
680	4,84	X 3,0/10,0	4,2	1:1,15	dobbeltprofil
727	5,05/5,17	X	X	X	Ved stemmeværk. Herfra gældende regulativmæssige dimensioner

Tabel 4. Forslag til dimensioner på stryg

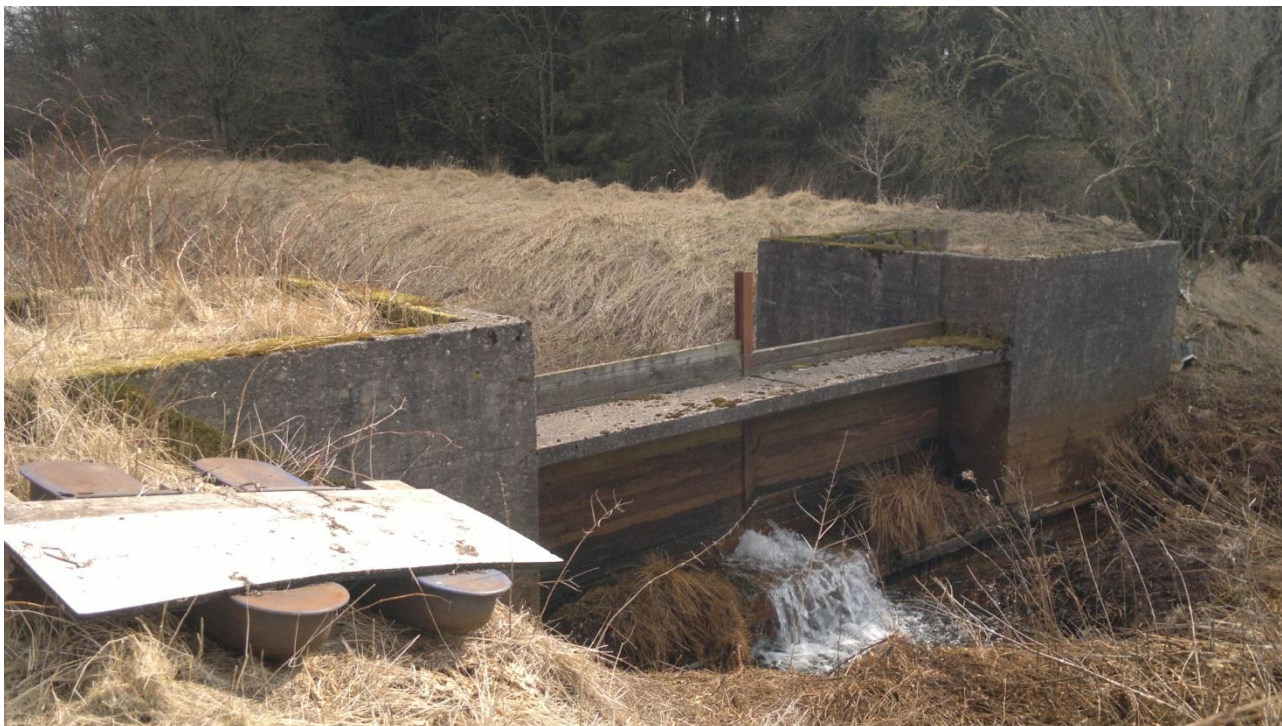
Fig. 10. Udløbsbygværk fra bagkanalen. Vandet løb direkte i Skonager Lilleå herfra, før der blev stillet krav om rensning af vandet ved bundfældning.

Det eksisterende udløbsbygvæk for enden af bagkanalen fjernes fuldstændigt. Indløbsbygværket fjernes, når stryget er opbygget.

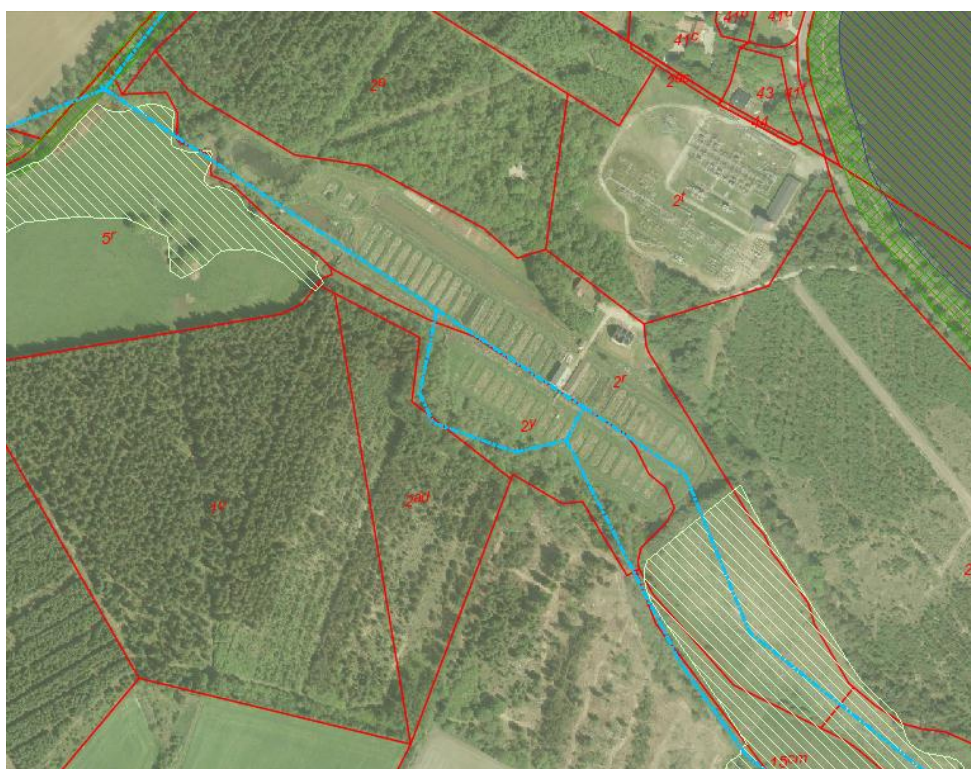
Fig. 11. Matrikelkort og kort over § 3 beskyttet eng (lyst skraverede felter) og § 3 beskyttet vandløb (lyseblå stiplede)

Skonager Lilleå og dambrugets bagkanal er udpeget som § 3 beskyttede vandløb jf. Naturbeskyttelsesloven. Det forventes dog, at Varde Kommune kan opnå dispensation fra § 3 til det foreslåede projekt.
