Hodde Kirke

Hodde Kirkes omgivelser

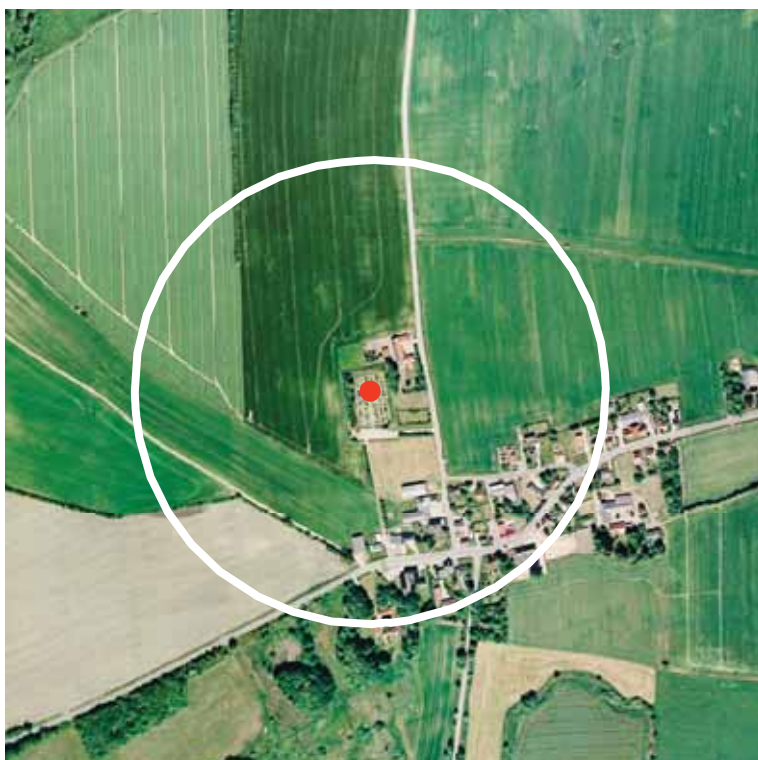
1:10.000

Signaturforklaring:

-   *Kirkens placering*
-   *Kirkeomgivelse
(område hvor kirkebygningen
har betydning for landskabet)*
-   *Kirkebyggelinie*

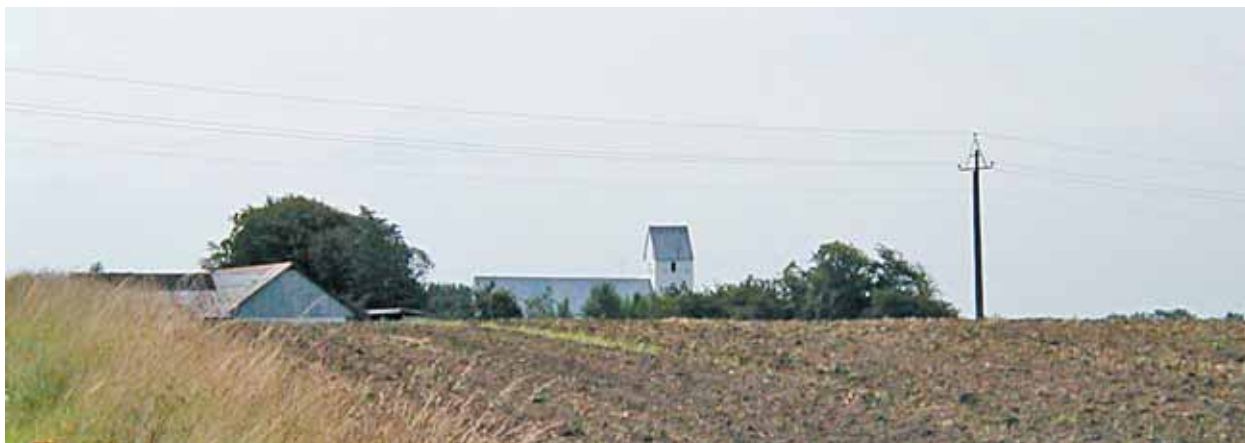
Hodde Kirke set fra nord

Hodde Kirke er som bygningstype meget sjælden i Danmark. Den er opført af munkesten og består af en unggotiske langhusbygning fra omkring 1300. Hvert hjørne markeres af hjørnelisener og langsiderne er på midten opdelt af endnu en lisén. Østgavlen er dekoreret med en trappefrise i lisénhøjde samt tre savskifter. I senmiddelalderen blev der i vestenden opført et tårn med saddeltag og ved syddøren et våbenhus, begge af teglsten. Hele kirken står hvidkalket og er med undtagelse af våbenhuset, som er teglhængt, tækket med bly.

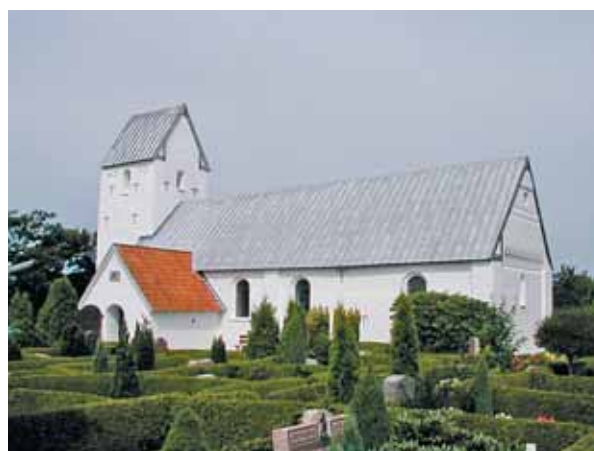
Hodde Kirke set fra sydøst

Kirken er placeret lidt uden for landsbyen i nordvestlig retning. Den ligger med åbne marker til tre af siderne, og mod syd et mindre græsareal mellem kirken og byen. Sydligt på dette græsareal ligger to ladebygninger beklædt med plader. Facaderne er uskønne og forringer det ellers meget fine miljø omkring kirken. Fra byen markerer kirken sig stort set ikke på grund af bebyggelsen og beplantningen. Desuden er kirkebygningen ikke særlig høj. Nordvest for kirken ligger en mindre landejendom, der fra Letbækvej er velholdt, men set fra nord skæmmes kirken lidt af en forfalden halvtagsbygning og manglende vedligehold af nordvendte facader.
