Ølgod Kirkes omgivelser

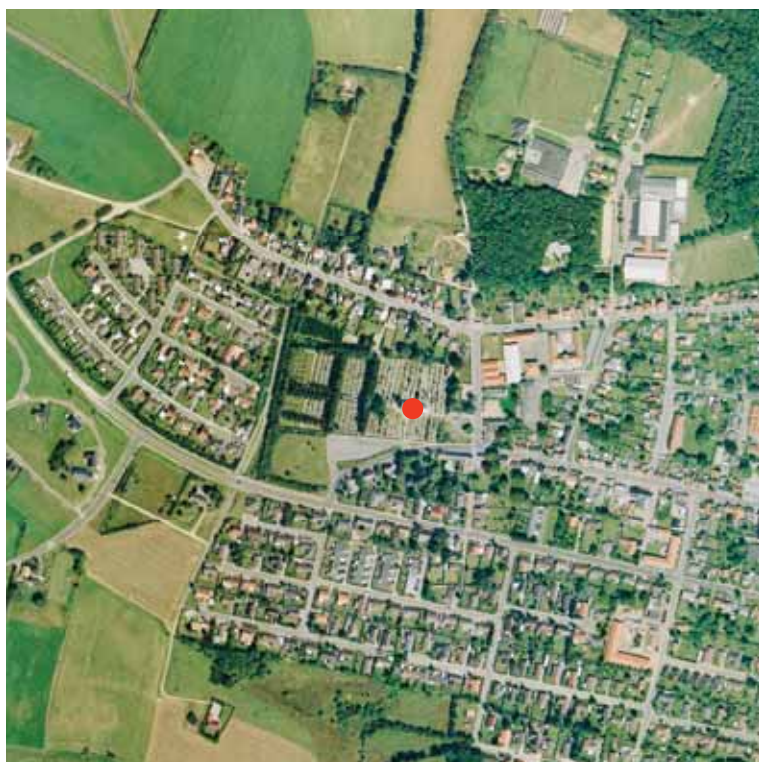
Signaturforklaring:

● Kirkens placering

□ Kirkeomgivelse
(område hvor kirkebygningen
har betydning for landskabet)

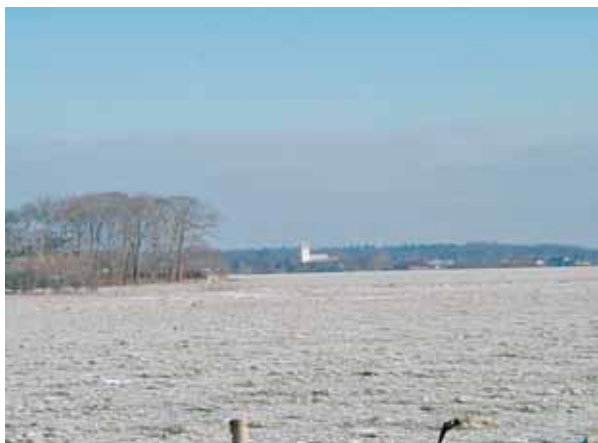
Ølgod Kirke set fra sydvest

Ølgod Kirke er opført af granitkvadre på granit-sokkel som et rimelig helstøbt anlæg og består af apsis, kor og skib fra den romanske periode, sandsynligvis omkring 1200. I begyndelsen af 1500-tallet blev der tilføjet et tårn med saddeltag i skibets vestende. Tårnet er nederst opført af granitkvadre og det øvrige af munkesten. Klokketokværket og gavlene blev fornyet i 1757. I den østlige del af skibets sydside blev der omkring 1630 opført et kapel/tværskib som igen omkring 1760 blev nedrevet. I 1960 blev der ud for skibets syddør opført et våbenhus som erstatning for et ældre. Tårnets teglstensmurværk, våbenhuset og murpartiet hvor kapellet/tværskibet har stået er hvidkalkede. Det øvrige står i rå mur. Hele kirken er tækket med bly.

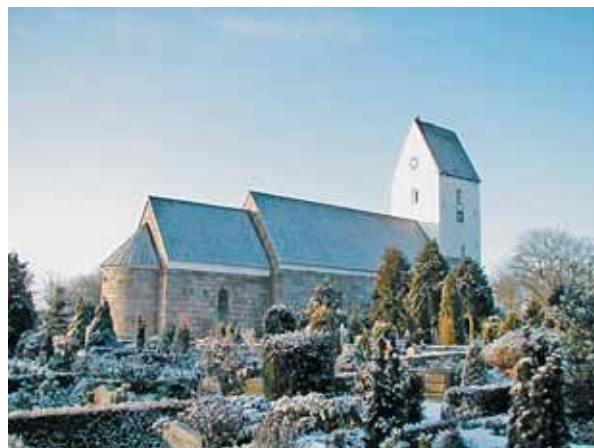
Ølgod Kirke set fra nord/nordøst
