## Øse Kirkes omgivelser

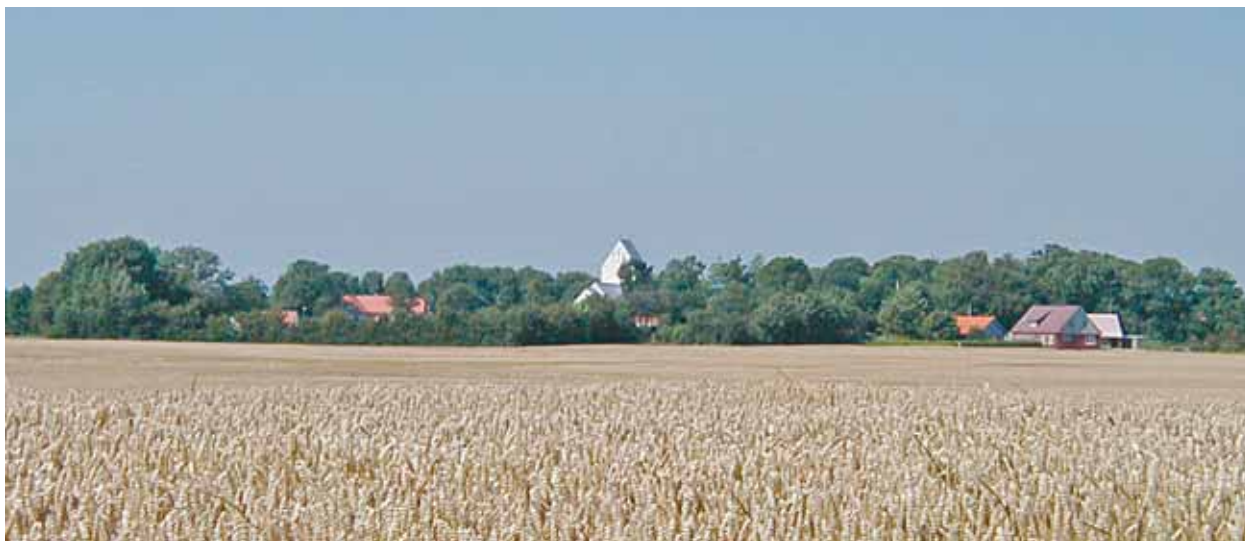
*Øse Kirke set fra øst*

Øse Kirke er opført af granitkvadre på granitsokkel og består af kor og skib fra den romanske periode. Fire af kirkens romanske vinduer er helt eller delvist bevarede på kirkens nordside og mod øst. Det vestligste har udhuggede dekorationer i vinduesoverliggeren. I senmiddelalderen blev der tilføjet et tårn i skibets vestende og et våbenhus ud for skibets norddør. Våbenhuset er opført af granitkvadre og munkesten, og tårnet er opført af munkesten. Oprindeligt var tårnet afsluttet med et spir mellem fire gavle (Tørninglen-typen), men omkring 1735 blev det erstattet af et saddeltag. Den østre gavl fra Tørninglen-spiret er endnu bevaret. Tårnet og teglpartierne i våbenhuset samt gavlpidsen i koret er hvidkalkede, mens resten står i rå mur. Hele kirken er tækket med bly.

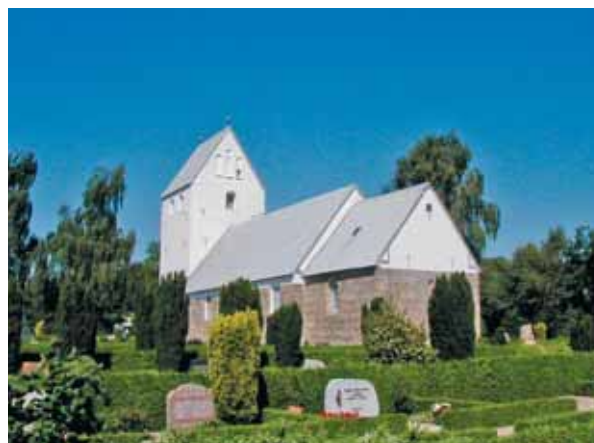
Kirken ligger lidt nordligt på kirkegården, som hovedsagelig er omkranset af forskellige former for hæk, bl.a. mod syd en hæk af fyrrebuske. Mod syd, vest og nord er hækken sat oven på et stendige, som markerer sig bedst fra ydersiden. Et hvidkalket ligkapel med tegltag nordøst for kirken falder fint ind i kirkens omgivelser, hvorimod graverens rødstenshus i kirkegårdens sydøstre hjørne i sin udformning skiller sig lidt mere ud. Parkeringspladsen, som er grusbelagt, er placeret nord for kirkegården. Den danner en trekant med kirkegårdsdiget og Sønderskovvej som afgrænsning i sydlig og nordlig retning, mens et meget velholdt ældre hus danner grænsen mod øst. Dette fine miljø bør bevares. Hækken mellem parkeringspladsen og kirkegården er forholdsvis høj og

*Øse Kirke set fra sydøst*

ubeskåret. Indsigten til kirken er derfor meget dårlig fra denne vinkel, hvilket er ærgerlig. Der burde tyndes ud i syrenerne, så det bliver muligt at se kirken fra parkeringspladsen.
