# BLÅVANDSHUK KOMMUNE

## LOKALPLAN NR. 04.005.04

Sommerhusområde ved Vejers Sydstrand

Skov- og Naturstyrelsens Sommerhusområde i Vejers  
Bilag til Lokalplan nr. 04.005.04 Sommerhusområde ved Vejers  
Sydstrand

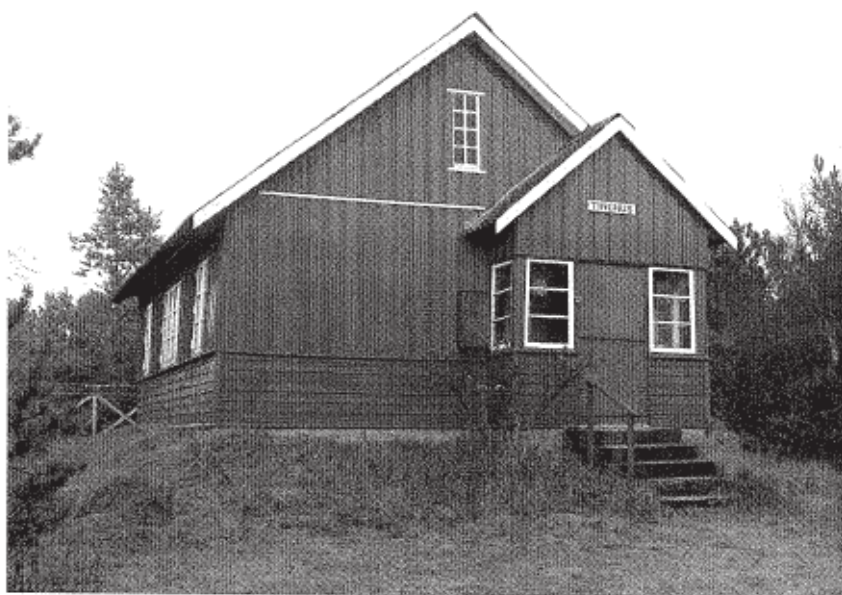
*Figur 2: Rylevej 8 på 54 m<sup>2</sup> etageareal. Det bevaringsværdige hus er opført i 1927 og ombygget i 1995 (foto nr. 11).*

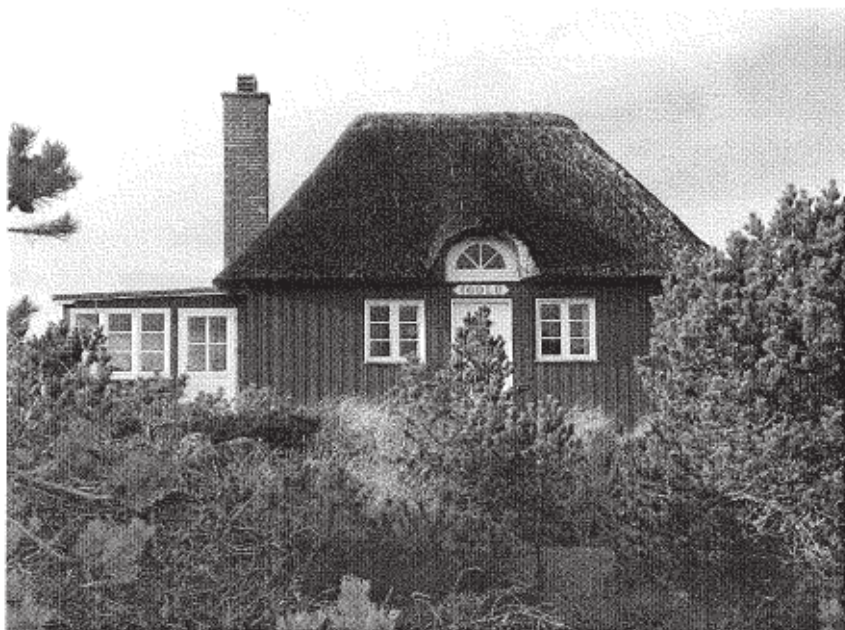
Figur 3: Vibevej 5 er et godt eksempel på et hus i den romantiske stil fra 1927 (foto nr. 18).

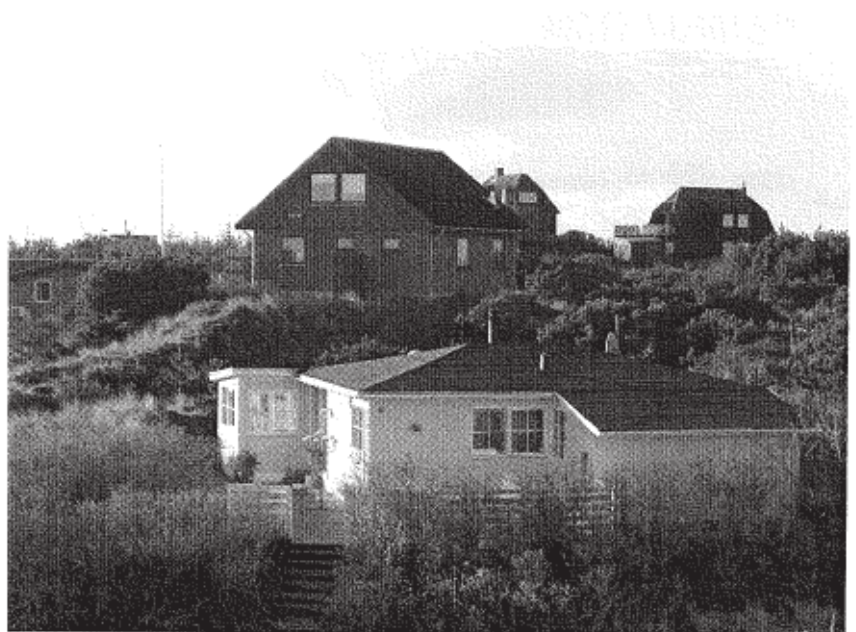
Figur 4: Ternevej 9 er et typisk funkishus fra 1937 (foto nr. 3).

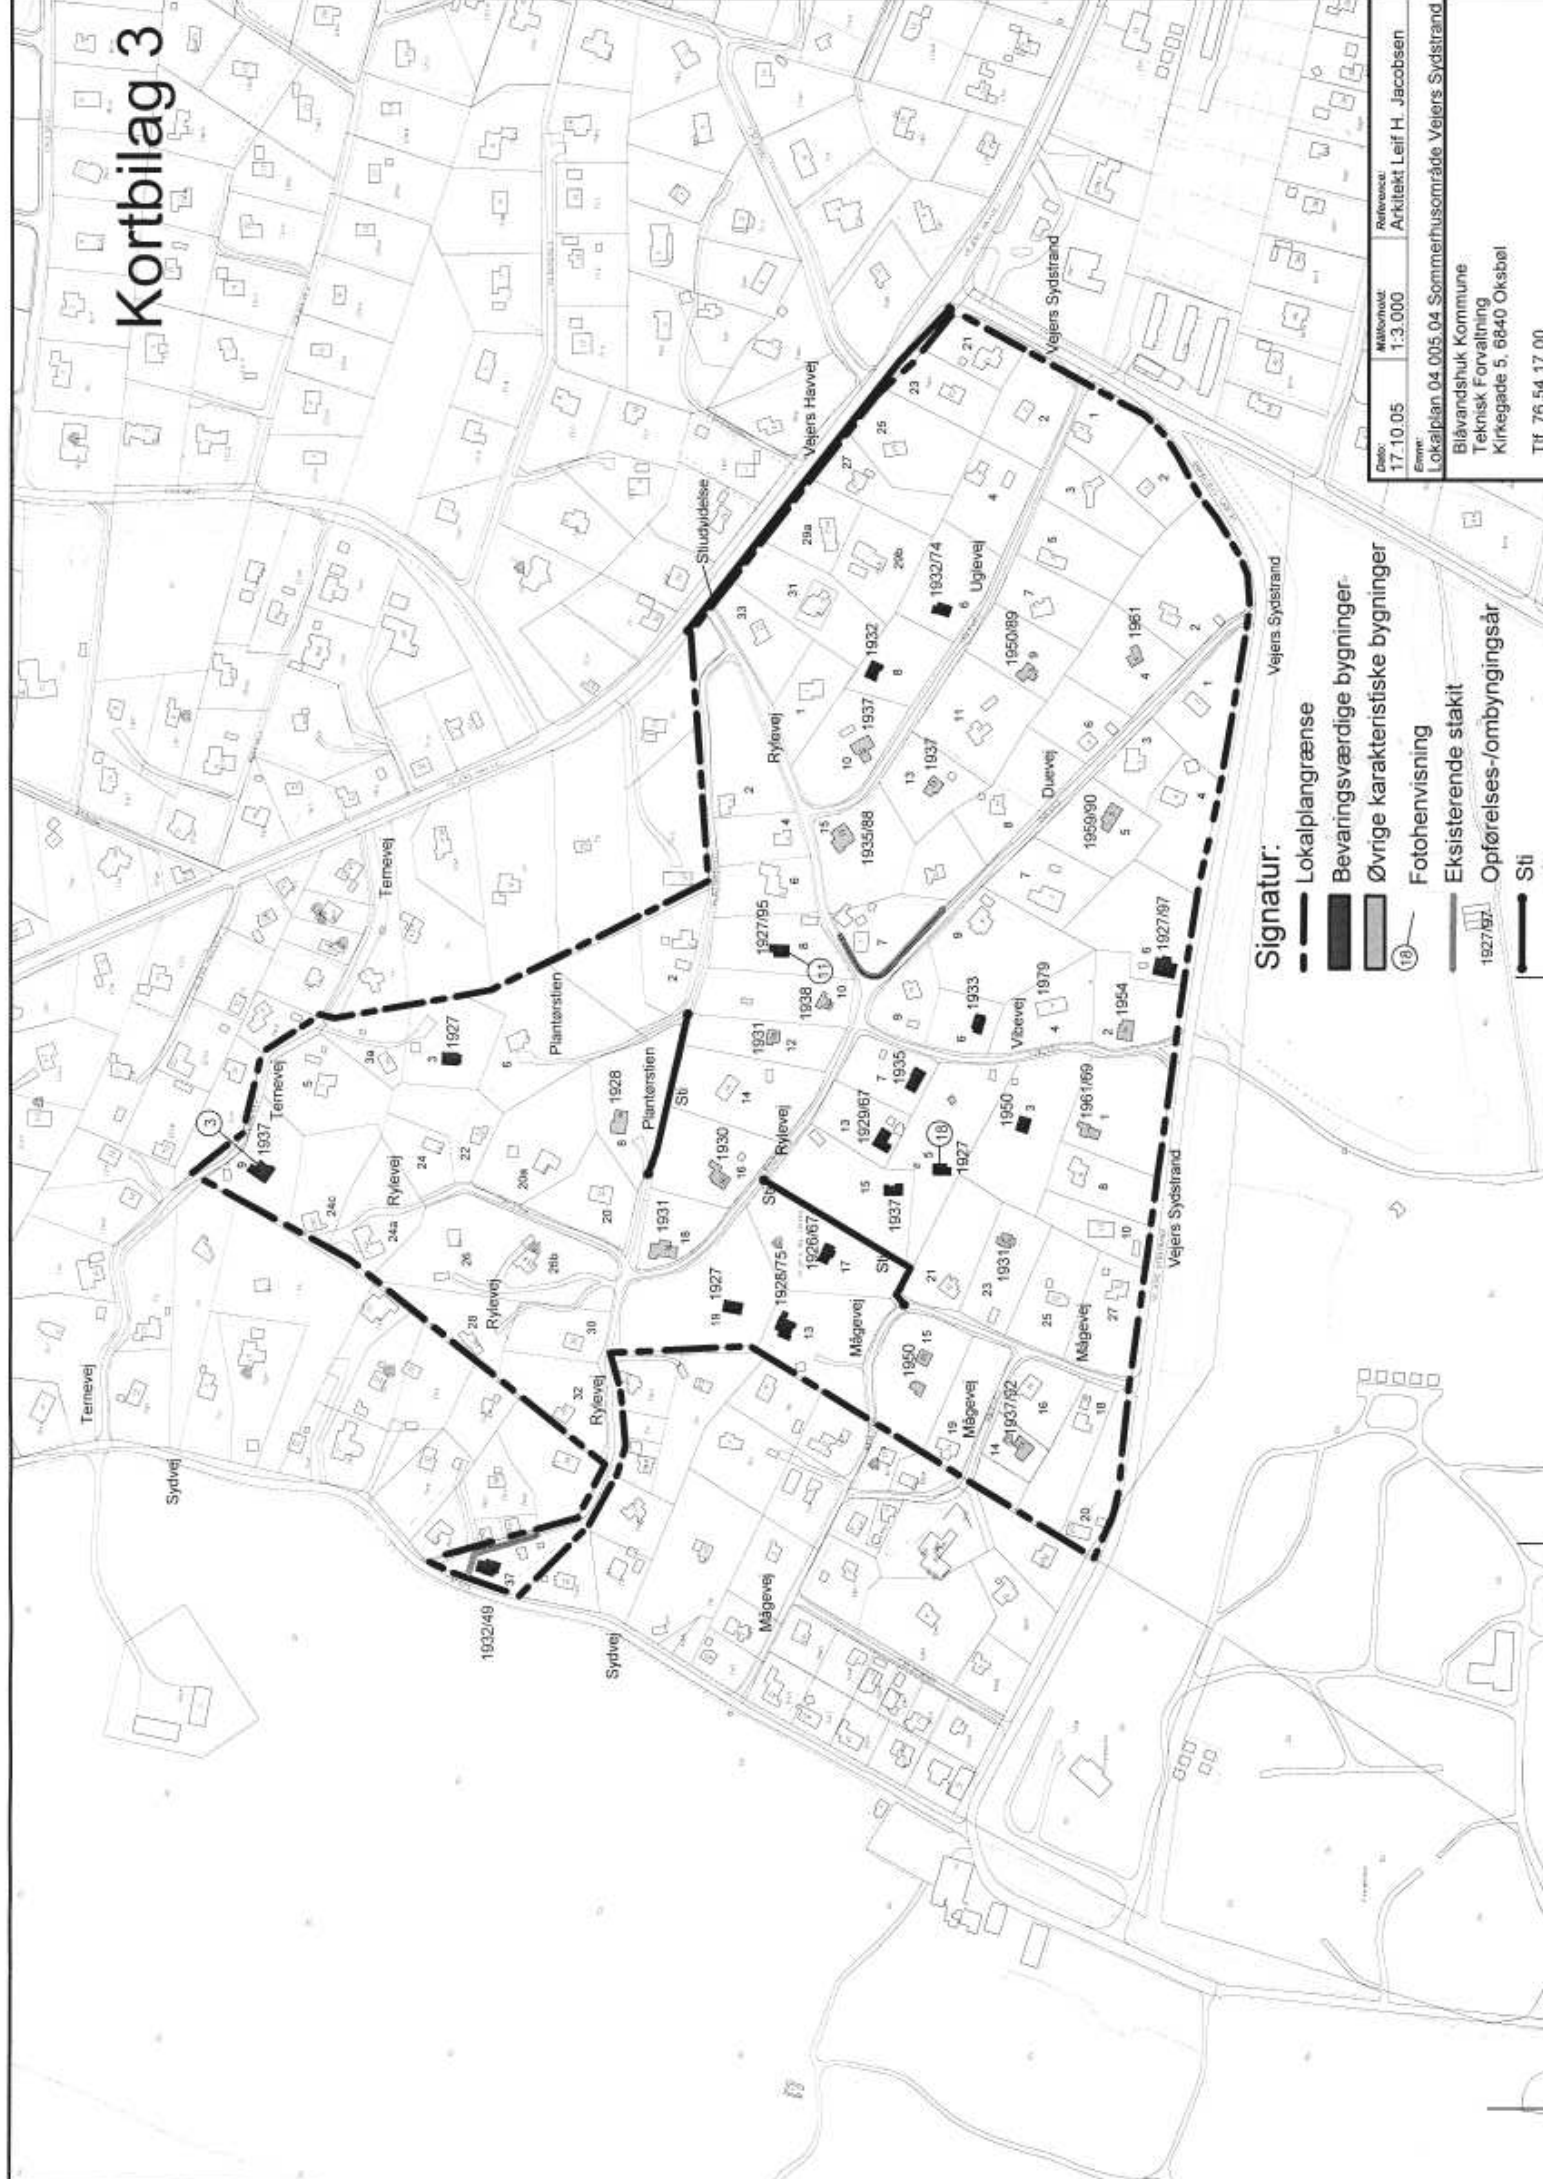
# Kortbilag 3

## Signatur:

- Lokalplangrænse
- Bevaringsværdige bygninger
- Øvrige karakteristiske bygninger
- Fotohenviisning
- Eksisterende stakit
- Opførelses-/ombygningsår
- Sti

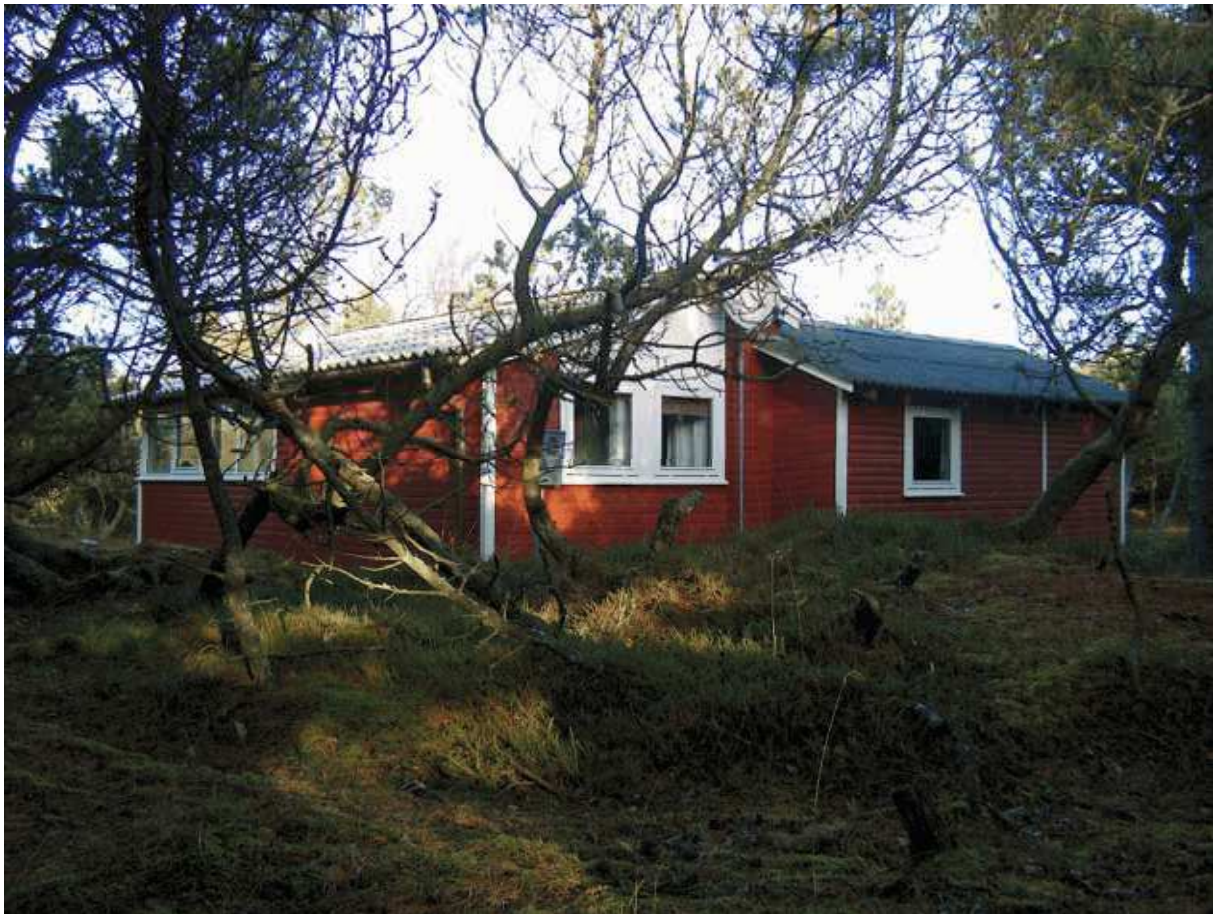
Foto nr. 38

| Bemærkninger: | Godt eksempel fra 1960'erne. Diskret beliggenhed og vel tilpasset beplantningen. |

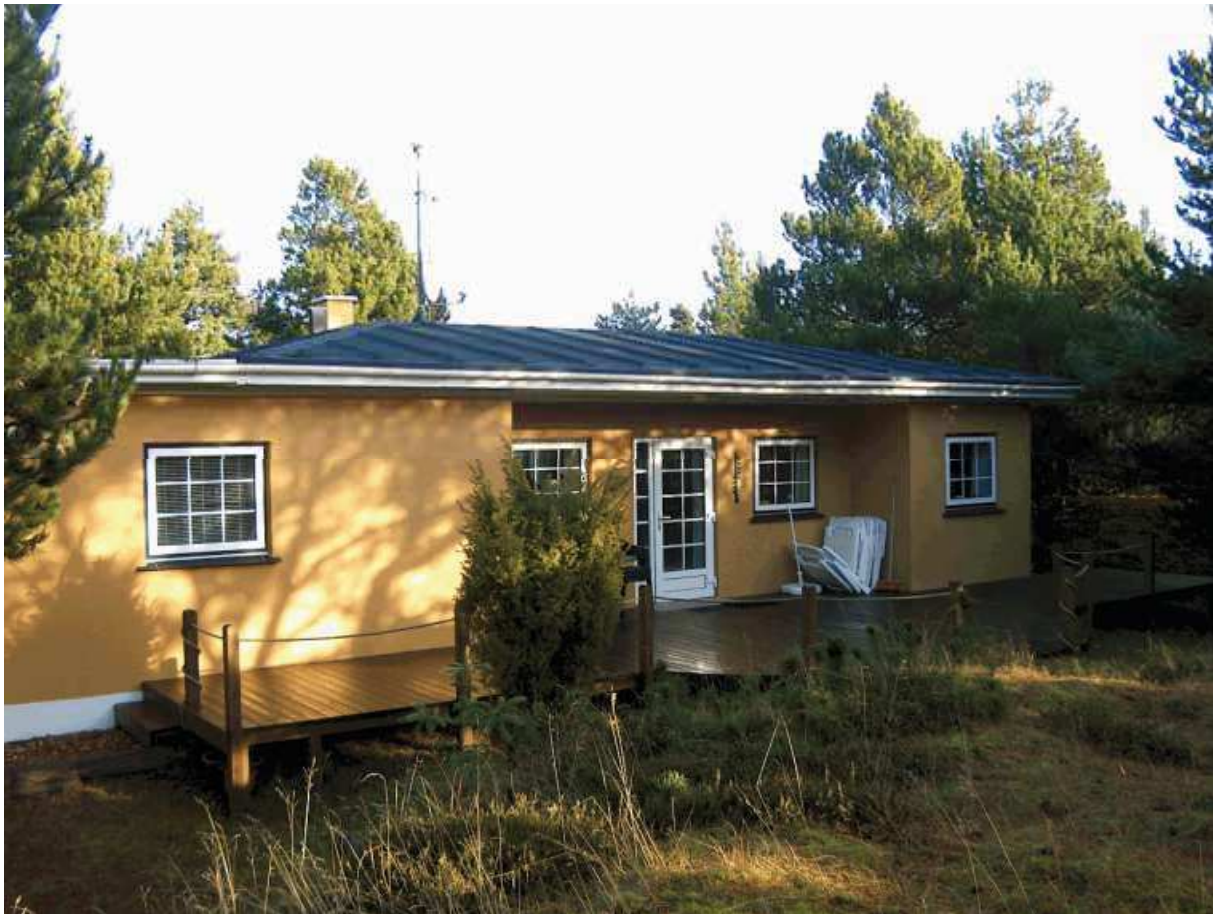
Foto nr. 39

| Bemærkninger: | Godt eksempel fra 1950'erne. Bongalow-taget har sin rod i 1930'ernes funktionalisme (dog uden listedækning). |

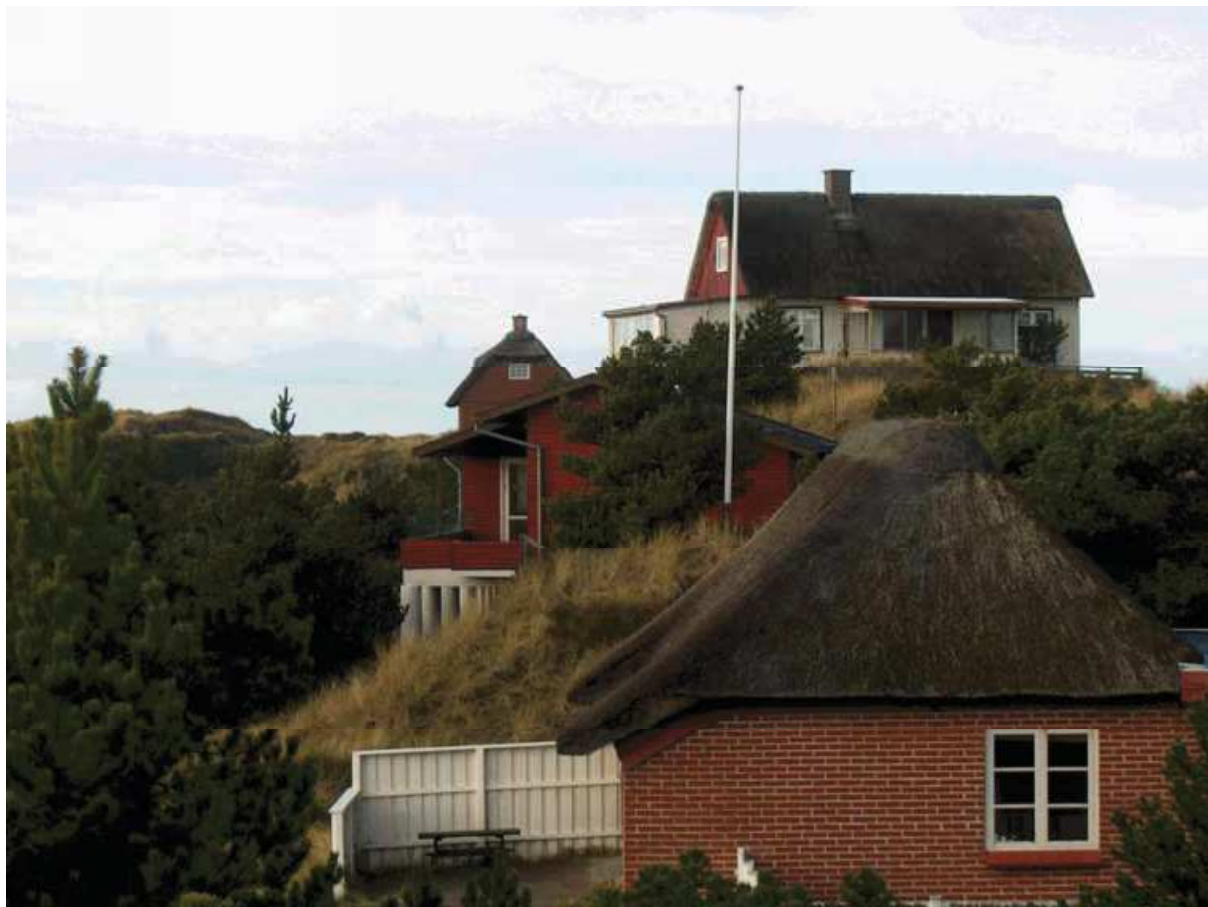
Foto nr. 28. Mågevej 13 ses i forgrunden. Se også foto nr. 58.

| Bemærkninger: | Smukt nyrenoveret stråtag og velbevaret interiør. Huset er if. ejeren af Uglevej 8 temmelig ombygget, men har haft samme udseende, grundrids og solorientering som denne. Bindingsværket er således formentlig kommet til senere. |

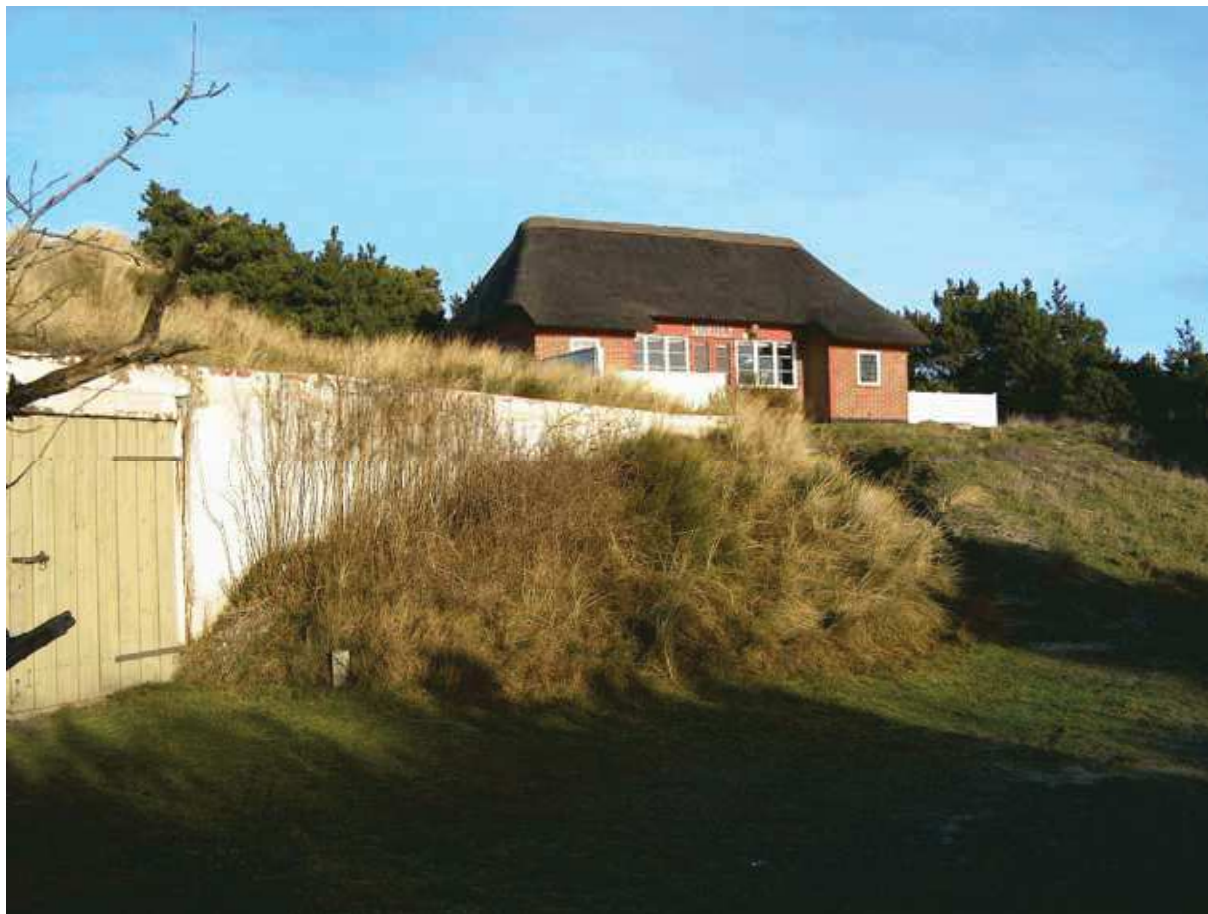
Foto nr. 58. Set fra indkørslen. Se også Foto nr. 28 på forrige side.

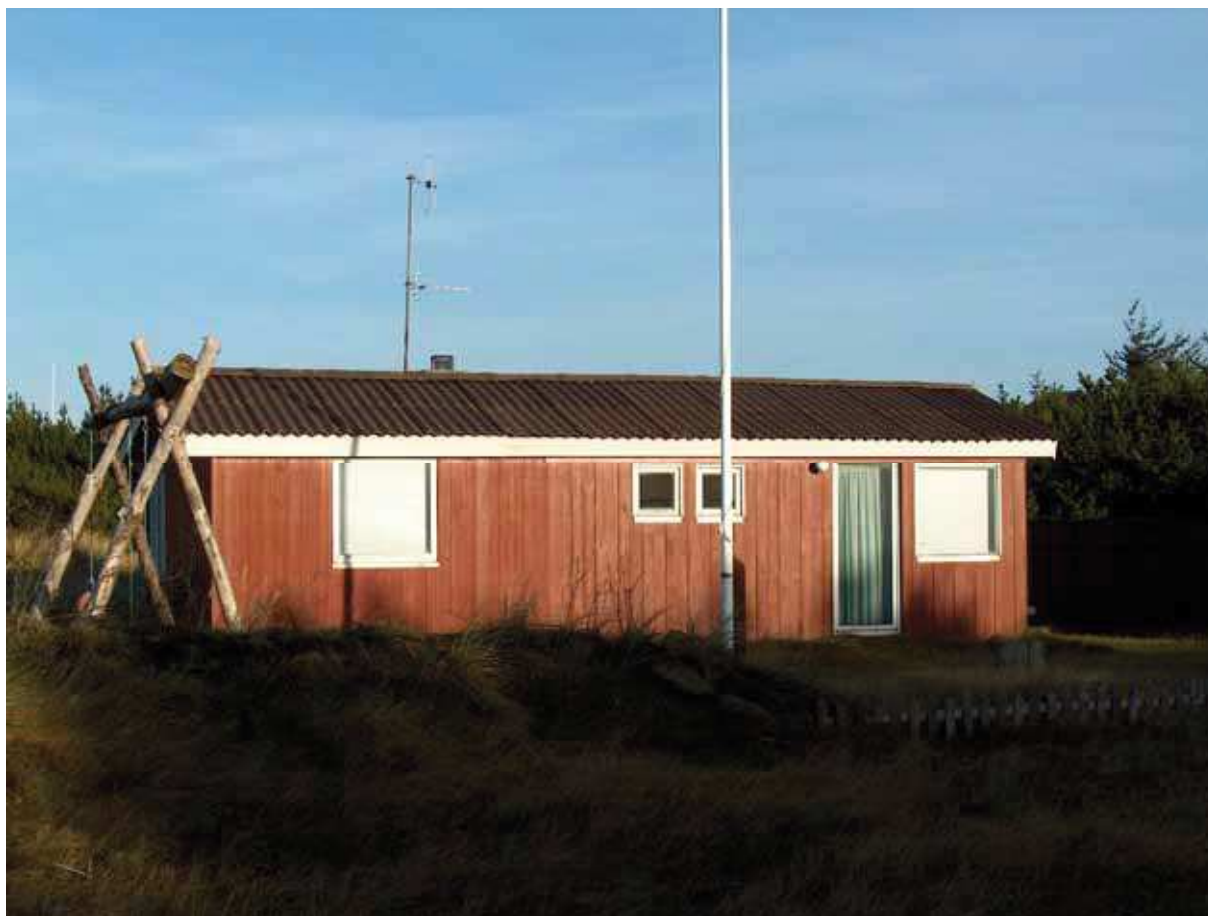
Foto nr. 61. Se også foto nr. 62.

| Bemærkninger: | Der er sket væsentlige om- og tilbygninger; men stadig er bebyggelsen udvendigt holdt i den oprindelige lidt primitive stil. |

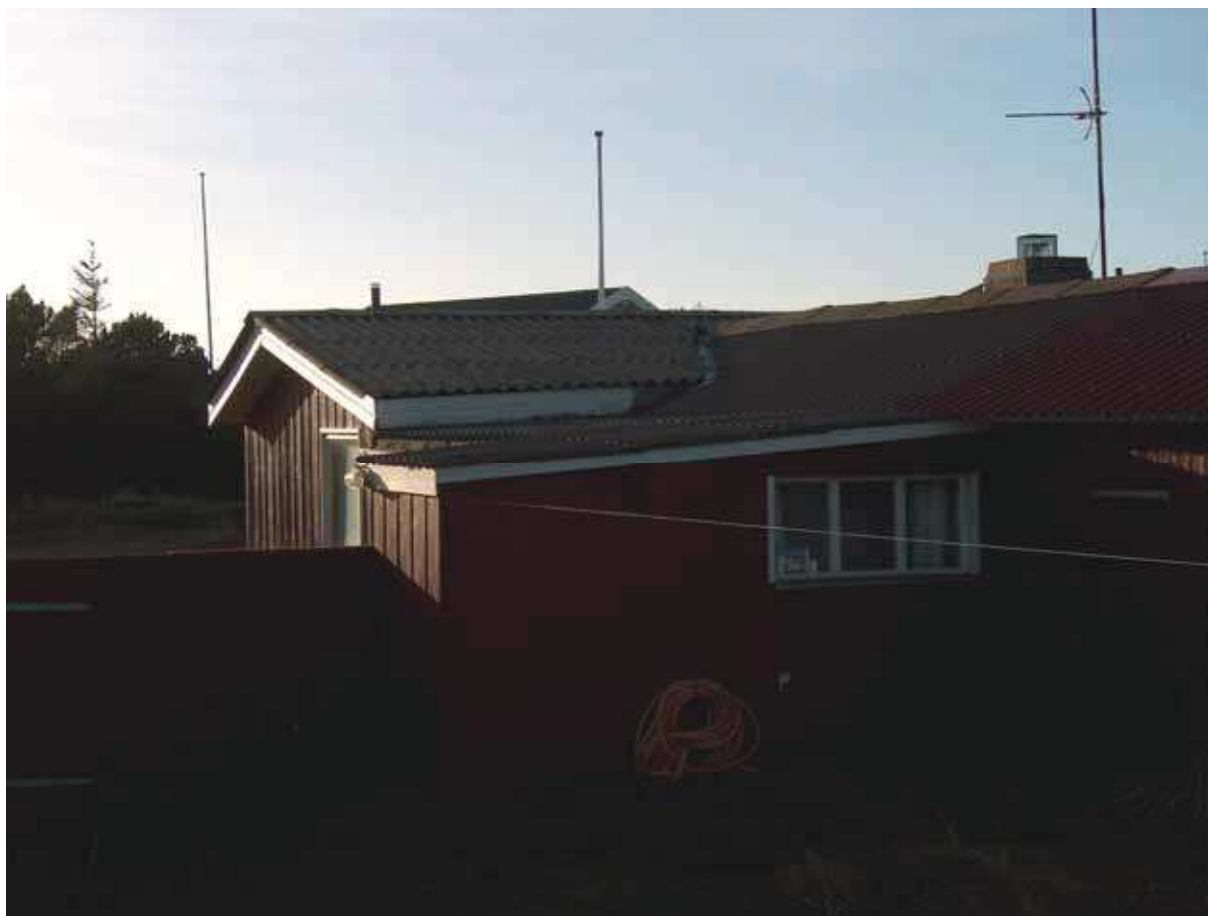
Foto nr. 62. Fra Mågevej ses nogle af tilbygningerne. Se foto nr. 61 på forrige side.

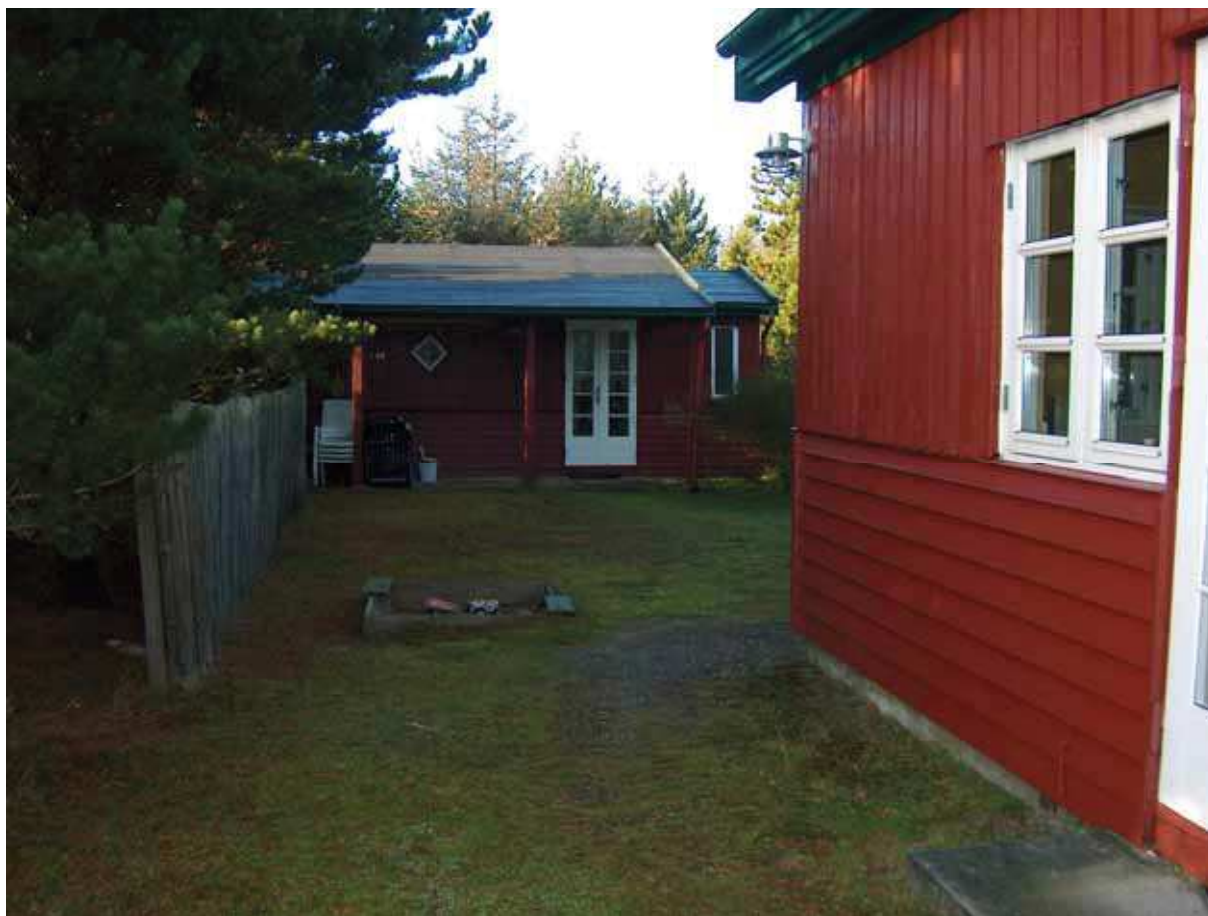
Foto nr. 59. Forrest ses hovedhuset, i baggrunden et anneks. Se også foto nr. 60.

| Bemærkninger: | Godt eksempel fra 1950'erne. Diskret beliggende lavt i<br>terrænet. Fint tilpasset anneks. |

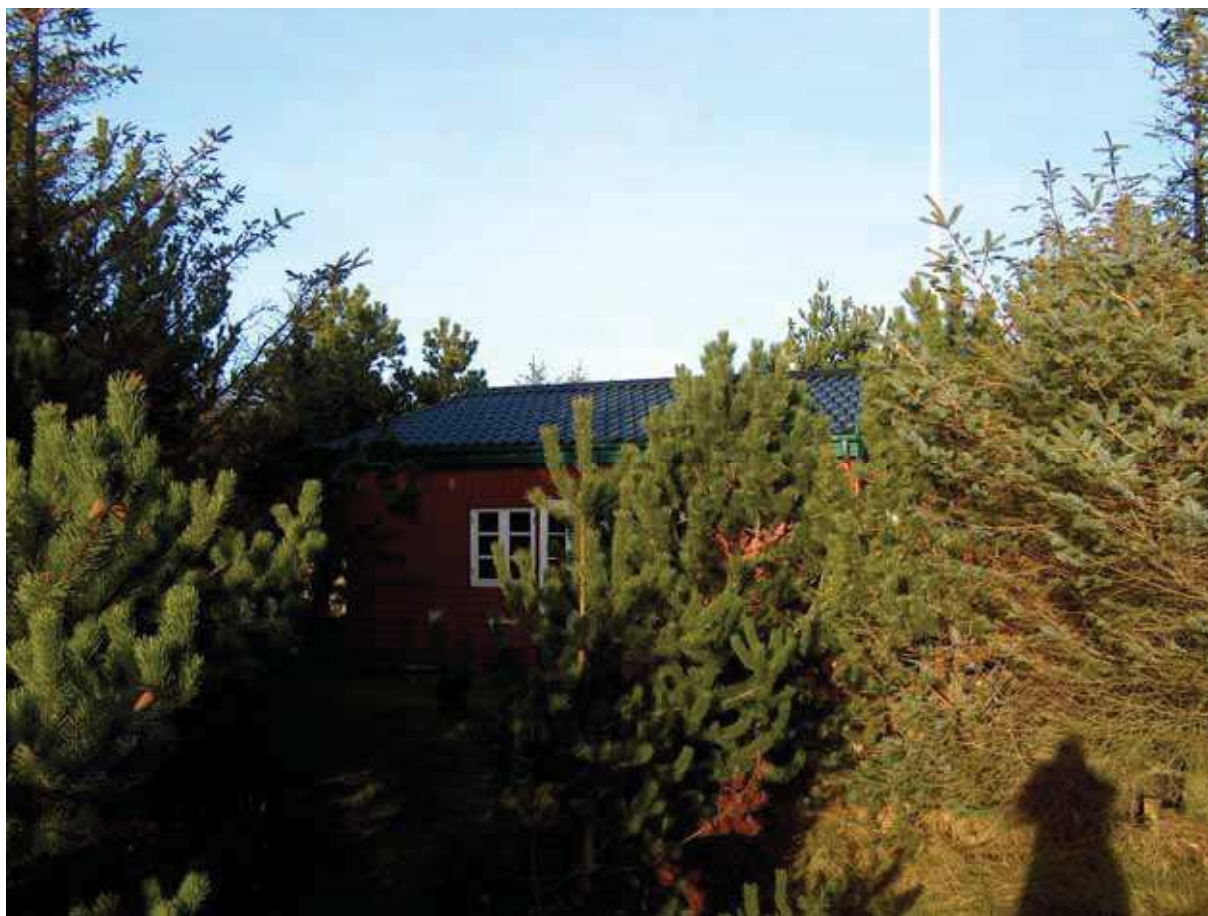
Foto nr. 60. Bebyggelsen er godt skjult i beplantningen. Se foto nr. 59 forrige side.

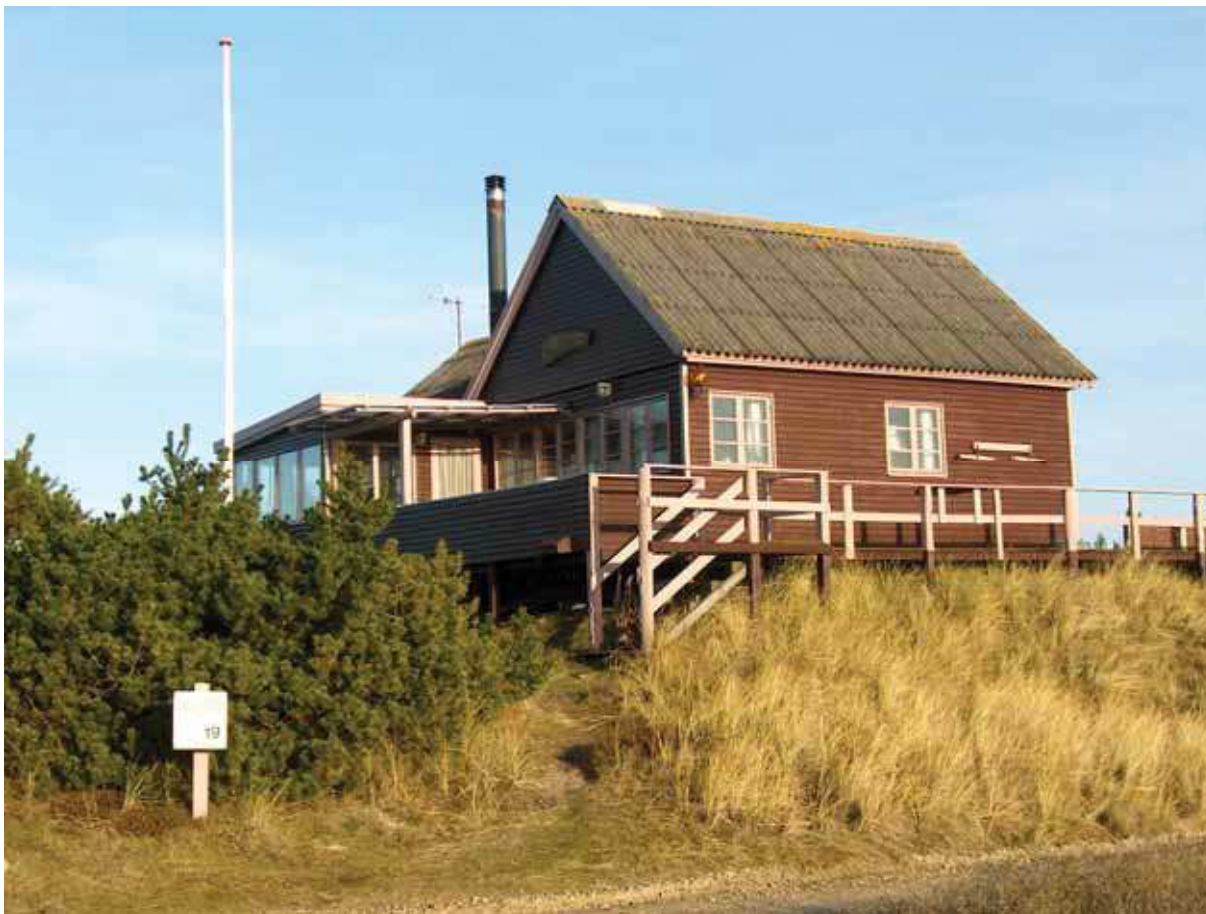
Foto nr. 63. Set fra Mågevej.

| Bemærkninger: | Huset er så kraftigt ombygget, at bevaringsværdien trods husets alder er meget begrænset. Huset har en markant beliggenhed på en klittop. |

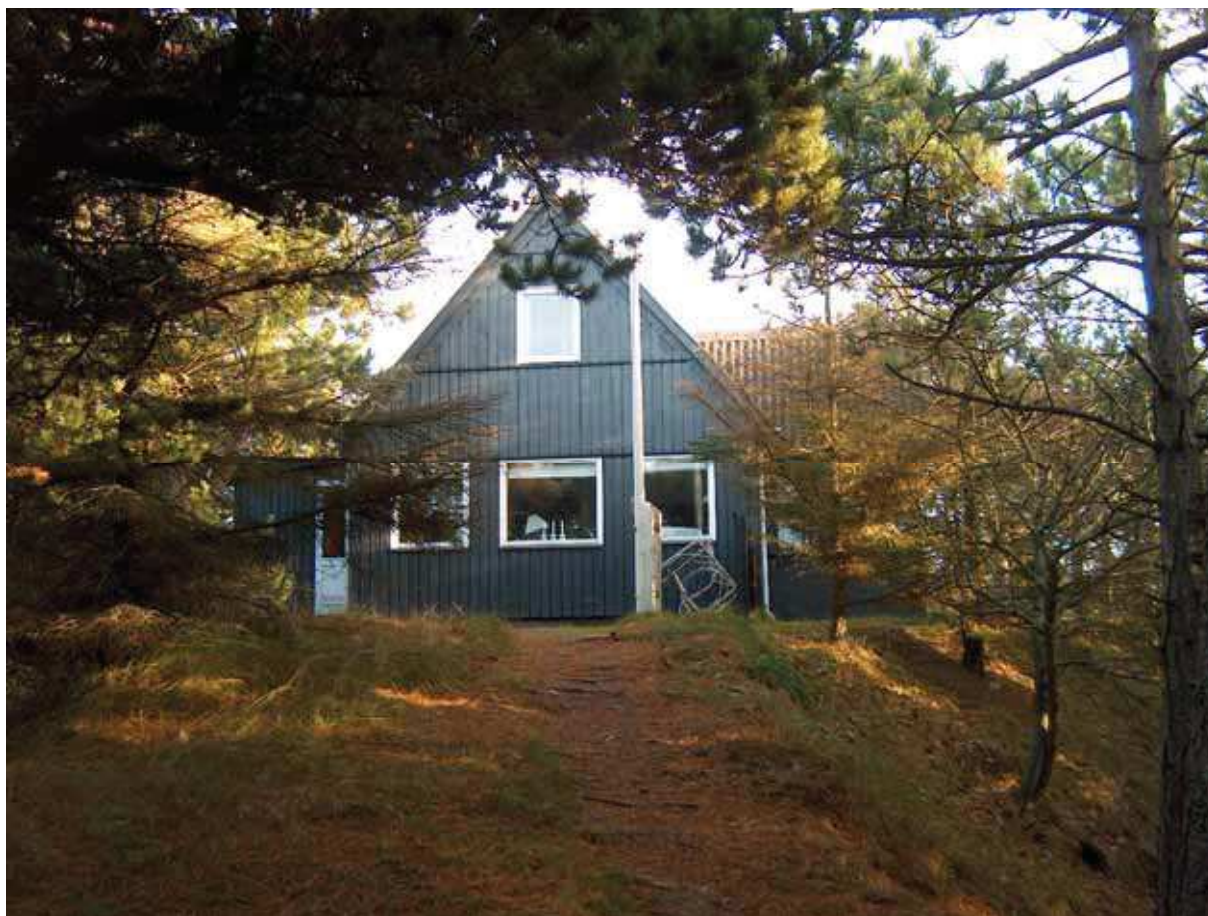
Foto nr. 56. Set fra adgangsgivende sti til Mågevej.

| Bemærkninger: | Huset er diskret beliggende, selv om det er på en klittop, fordi beplantningen er tæt. |

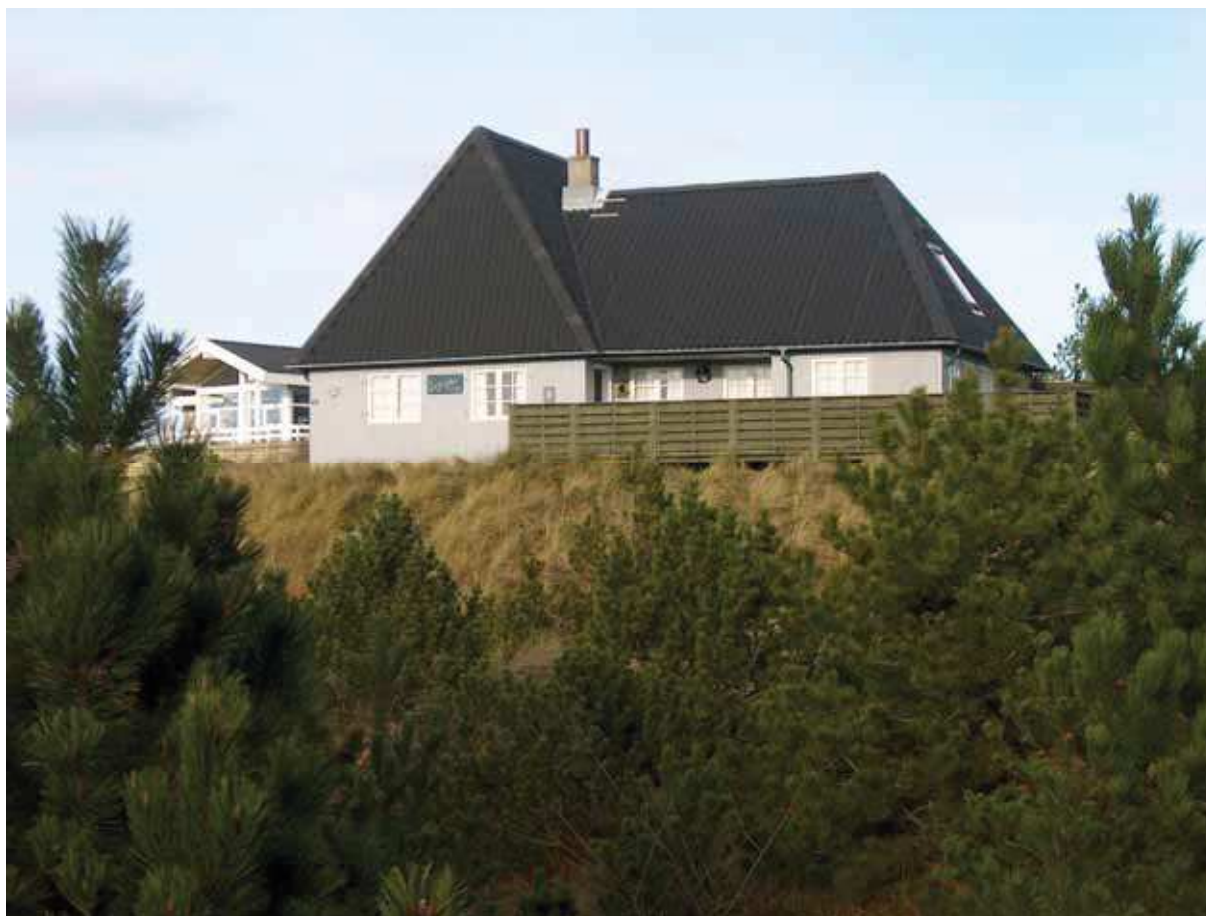
Foto nr. 26. Set fra terrænet sydfor. Se også foto nr. 6 på næste side.

| Bemærkninger: | Huset er gammelt, men kraftigt ombygget. Det har formentlig været tækket med strå, og ydervæggene har bestået af falsk bindingsværk. Bebyggelsen er meget stor og høj og ligger markant på en klittop. |

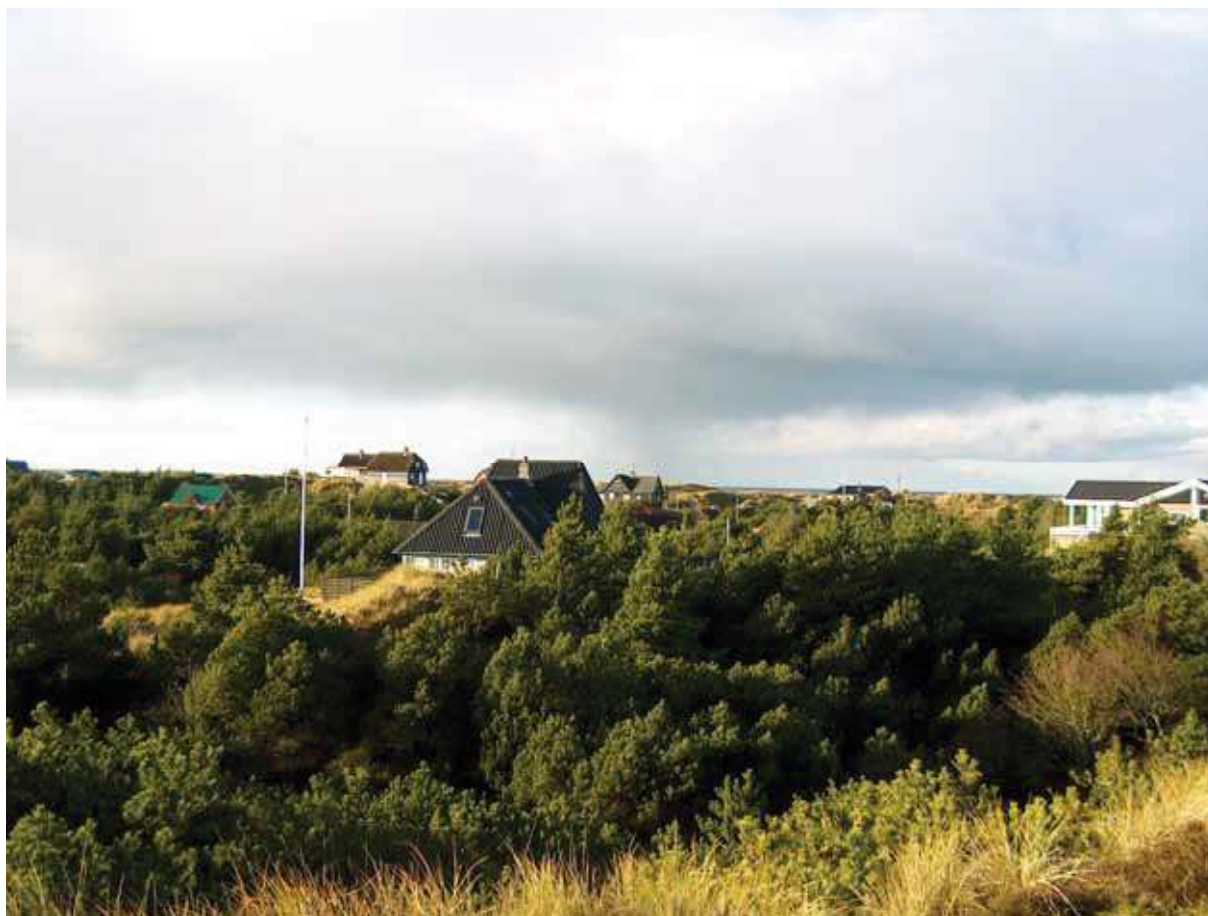
Foto nr. 6. Huset ses midt i billedet fra en klittop ved Plantørstien 6. Bagved til venstre skimtes det grønne tag på Rylevej 19.

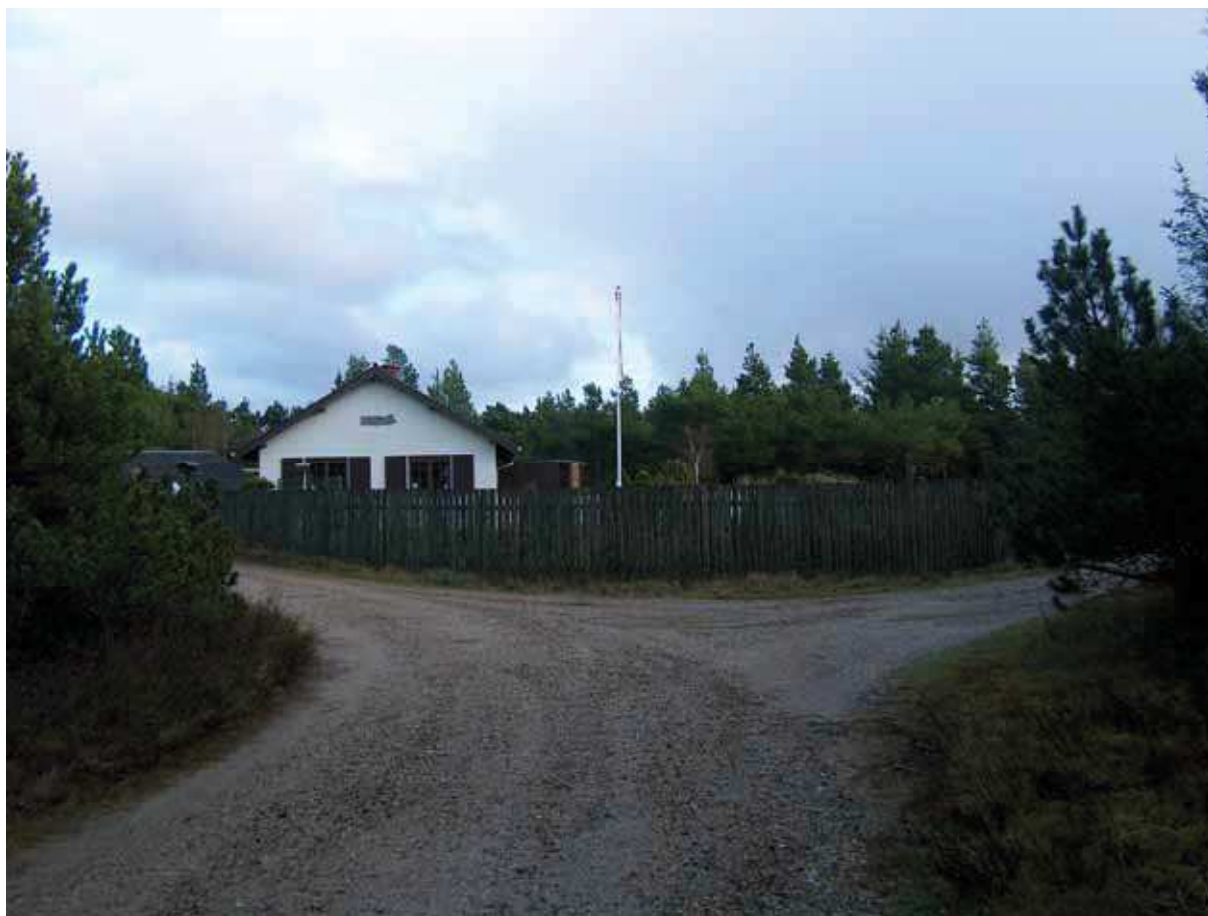
Foto nr. 12. Ejendommen i baggrunden set fra Rylevej. Til højre ligger Duevej.

Bemærkninger: Billedet viser eksisterende plankeværk, der omslutter det meste af grundstykket. Indhegningen er helt atypisk i strid med de hidtil gældende retningslinier, men er blevet til efter særlig tilladelse.

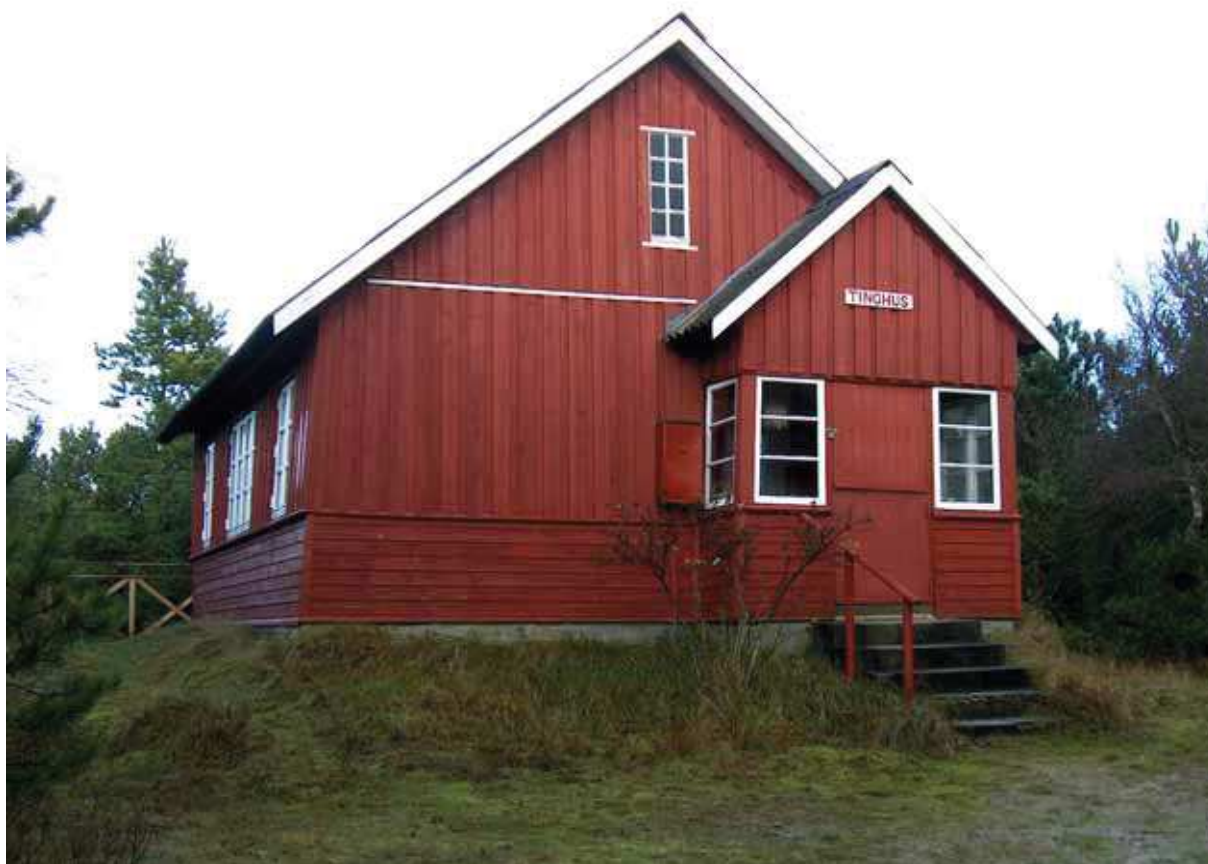
Foto nr. 11. Set fra indkørslen. Se også foto nr. 8 og 9 på de følgende sider.

| Bemærkninger: | Godt eksempel på den oprindelige og beskedne sommerhusbebyggelse fra 1920'erne.<br>Verandaen var oprindeligt åben. De nuværende glaspartier er således kommet til senere. |

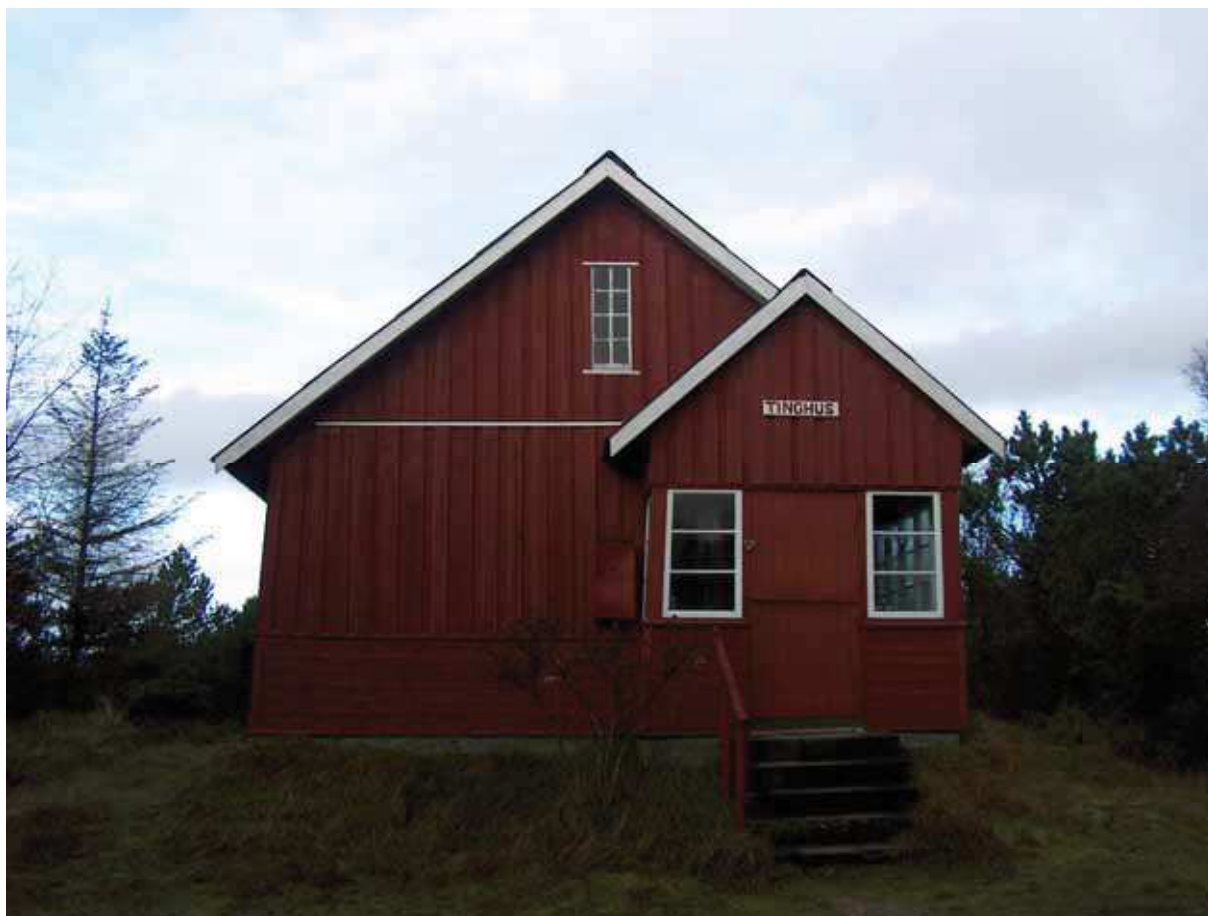
Foto nr. 9. Set fra indkørslen. Se også foto nr. 8 og 11 på de øvrige sider.

De skæve vægge er en charme mere. Fænomenet skyldes ikke alene "styrtende linier" ved fotooptagelsen, men også sætninger i husets bærende konstruktion. Hældningen kunne tyde på, at den hårde vestenvind har været på spil.
