# BLÅVANDSHUK KOMMUNE

## LOKALPLAN NR. 04.005.04

Sommerhusområde ved Vejers Sydstrand

Skov- og Naturstyrelsens Sommerhusområde i Vejers  
Bilag til Lokalplan nr. 04.005.04 Sommerhusområde ved Vejers  
Sydstrand

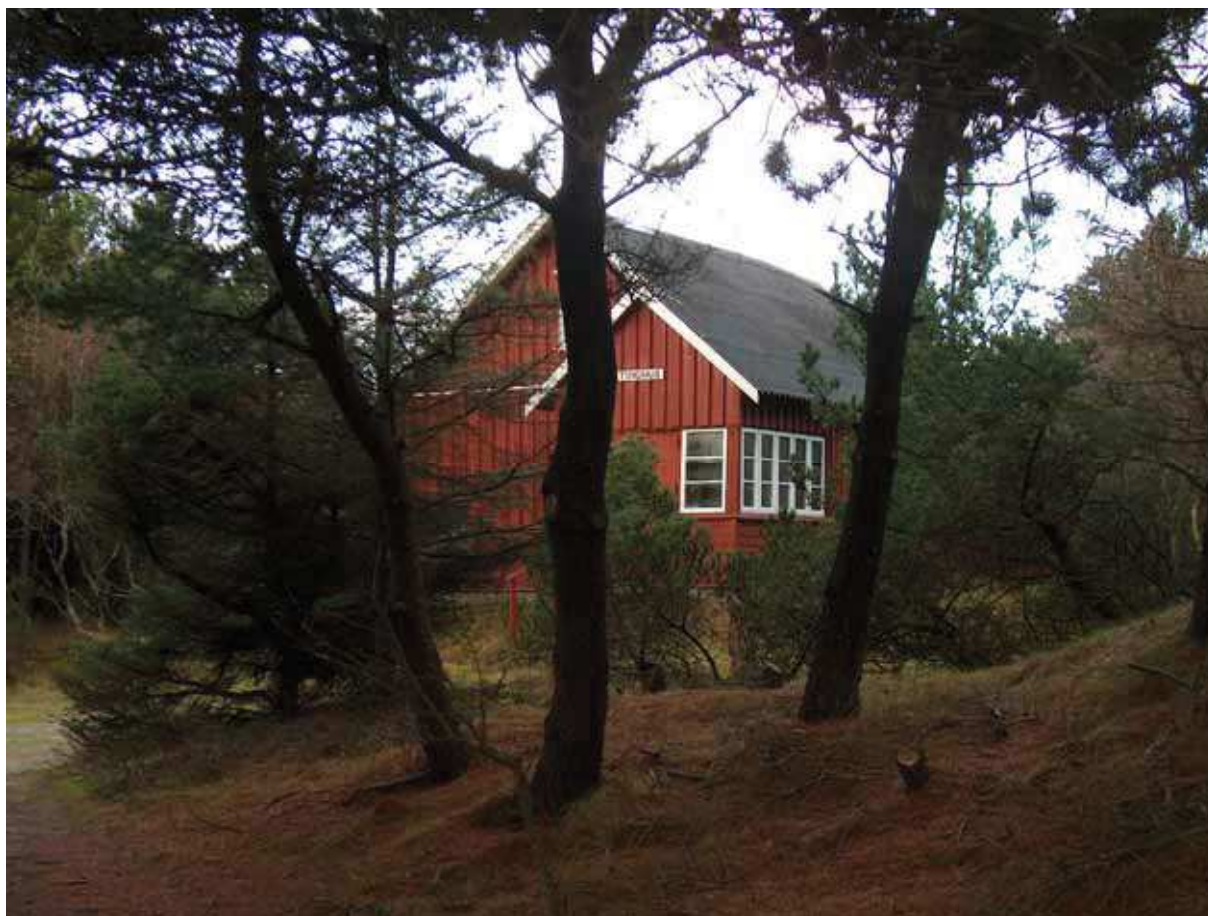
Foto nr. 8. Set fra Rylevej. Se også foto nr. 9 og 11 foran.

Bemærkninger: Huset ligger smukt placeret på en mindre forhøjning tæt omgivet af beplantningen.

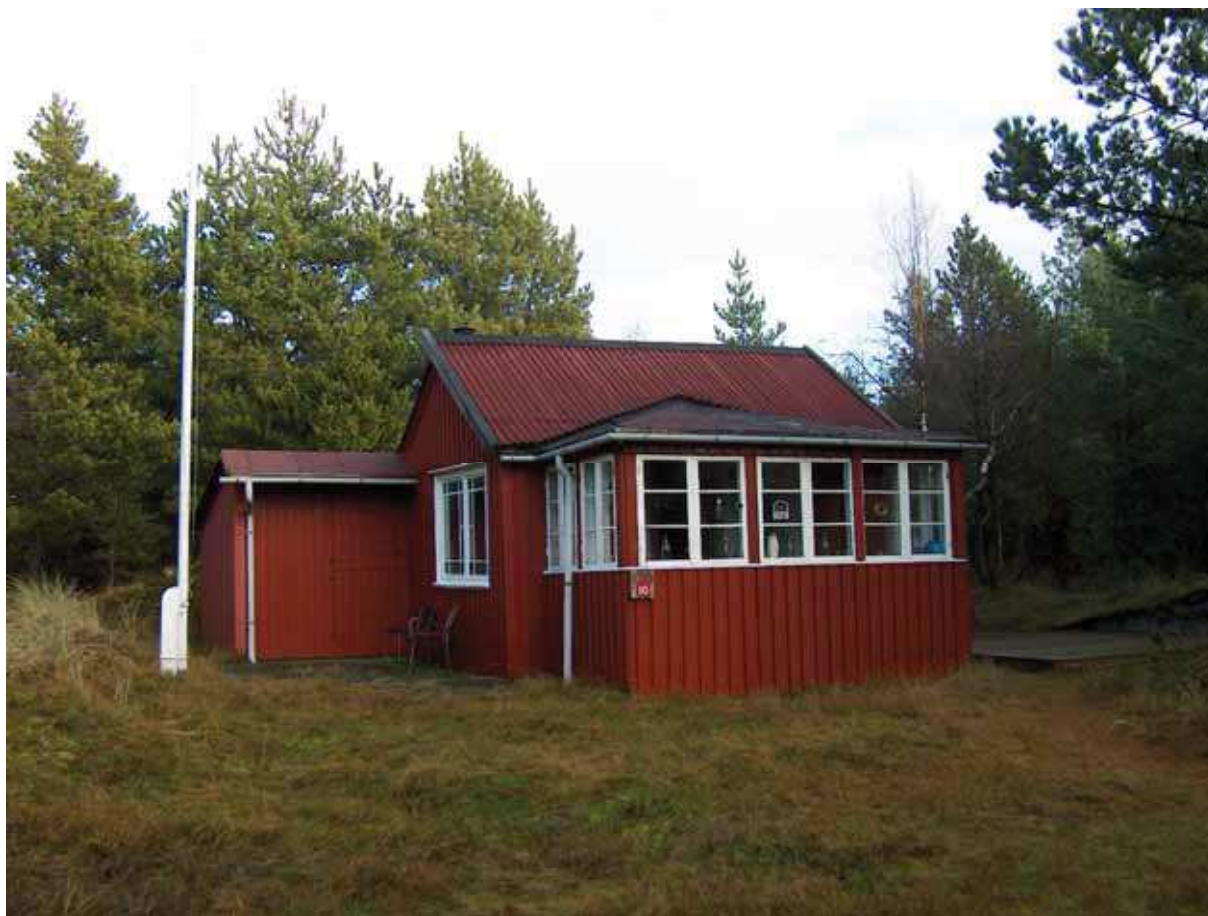
Foto nr. 13. Set fra Rylevej. Se også foto nr. 10 på næste side.

| Bemærkninger: | Bebyggelsen er stærkt sammensat med forskellige stilelementer, men vurderes til bevaringsværdi 1, fordi den er en del af den oprindelige beskedne sommerhusbebyggelse på stedet og dermed indgår i en større helhed. |

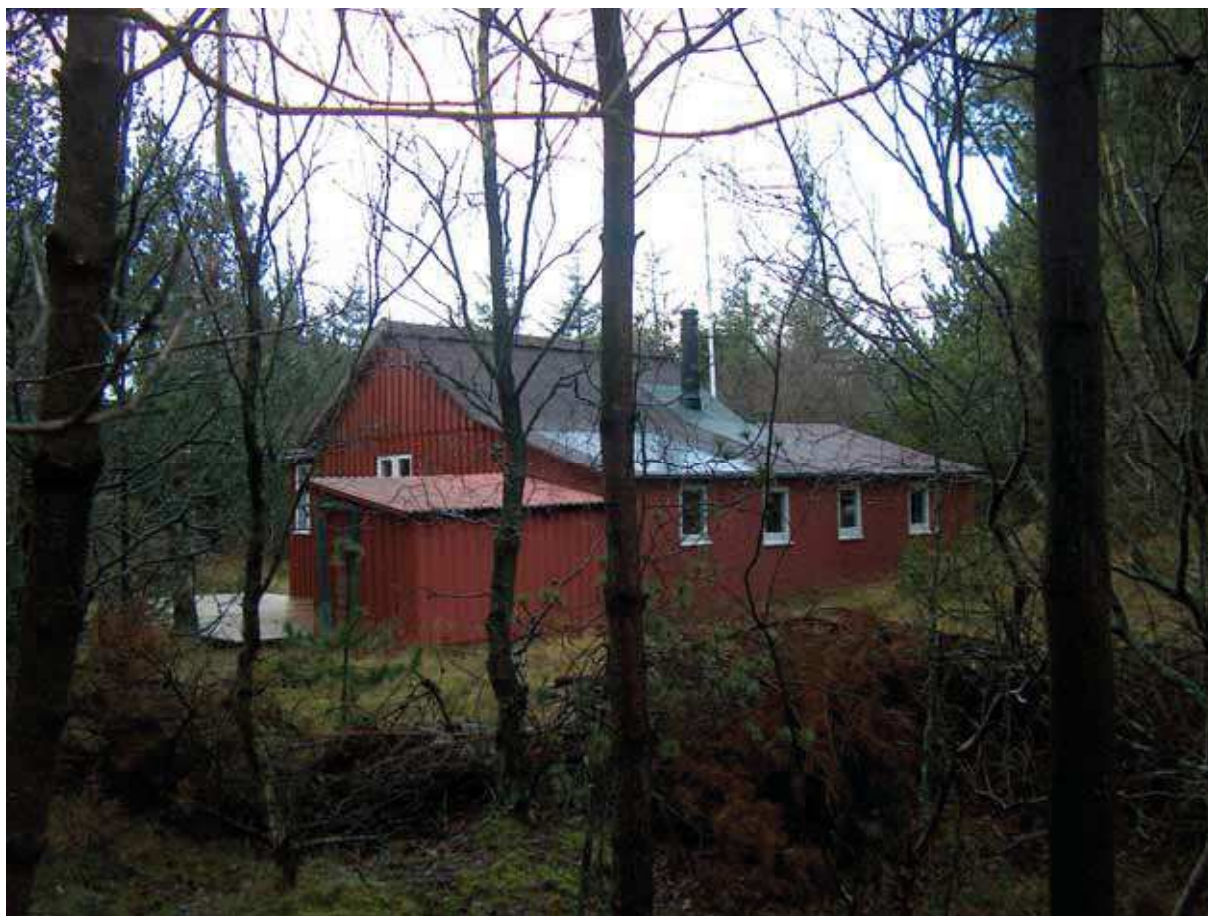
Foto nr. 10. Set fra skel mod Rylevej 8. Se også foto nr. 13 foran.

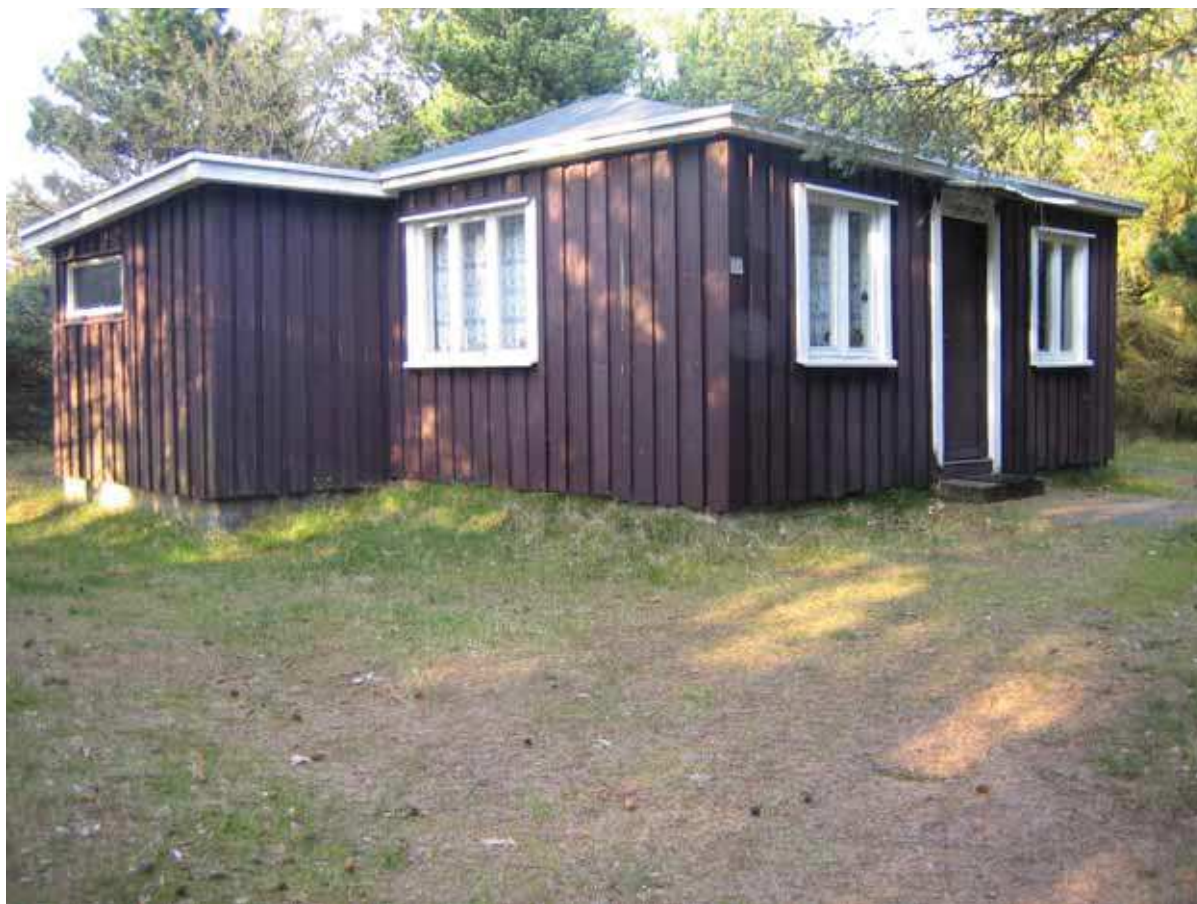
Foto nr. X1 Huset set fra sydvest.

| Bemærkninger: | Huset er meget lille og er i lighed med Rylevej 10 en del af den oprindelige beskedne sommerhusbebyggelse på stedet og indgår i en større helhed. På loftet er fundet gamle vinduesrammer med småsprosser, formentlig de oprindelige vinduer. |

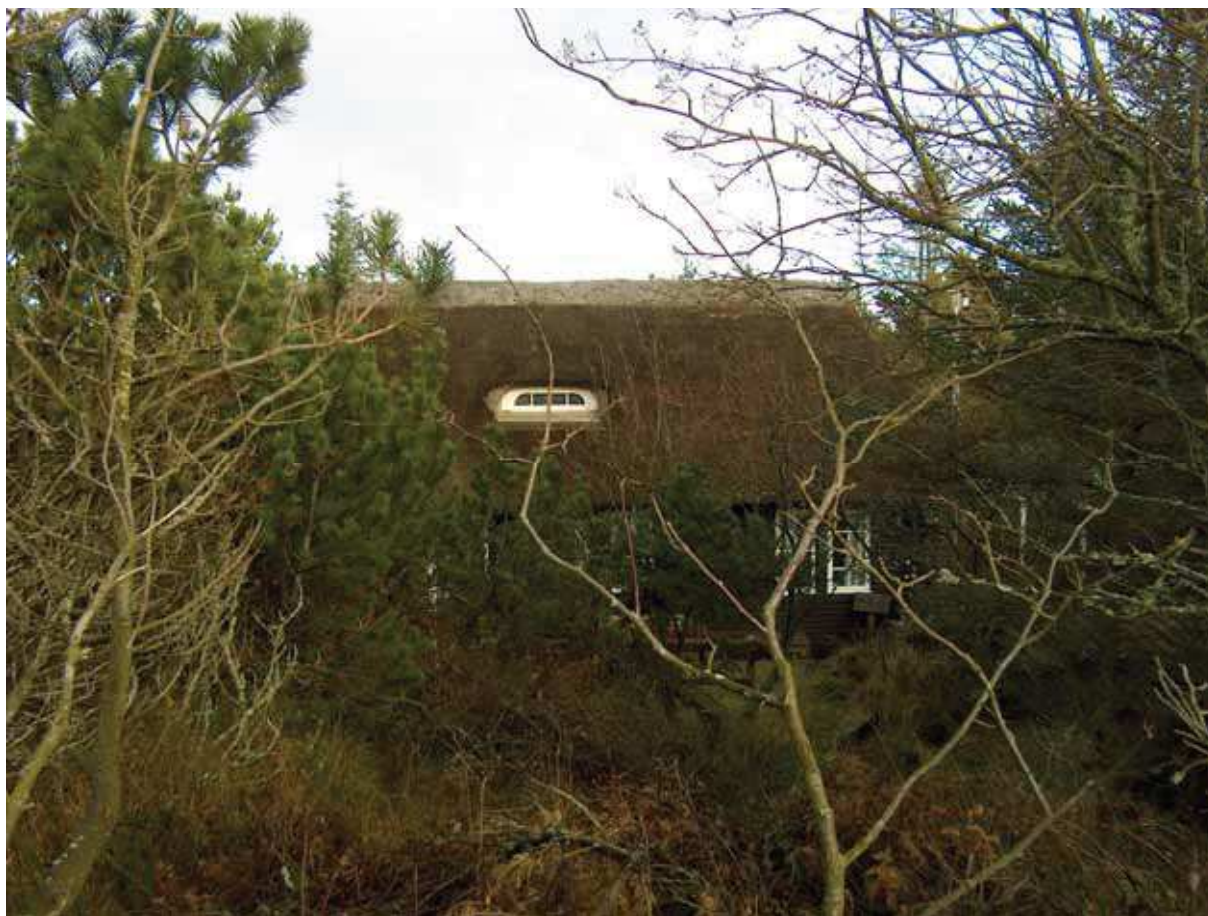
Foto nr. 22. Hovedhuset set fra klittop ved Vibevej 5. Se også foto nr. 23 – 25.

| Bemærkninger: | Interessant bebyggelse bestående af tolænget hovedhus, anneks og udhus. Mange fine detaljer.<br>Bebyggelsen ligger godt skjult i beplantningen. |

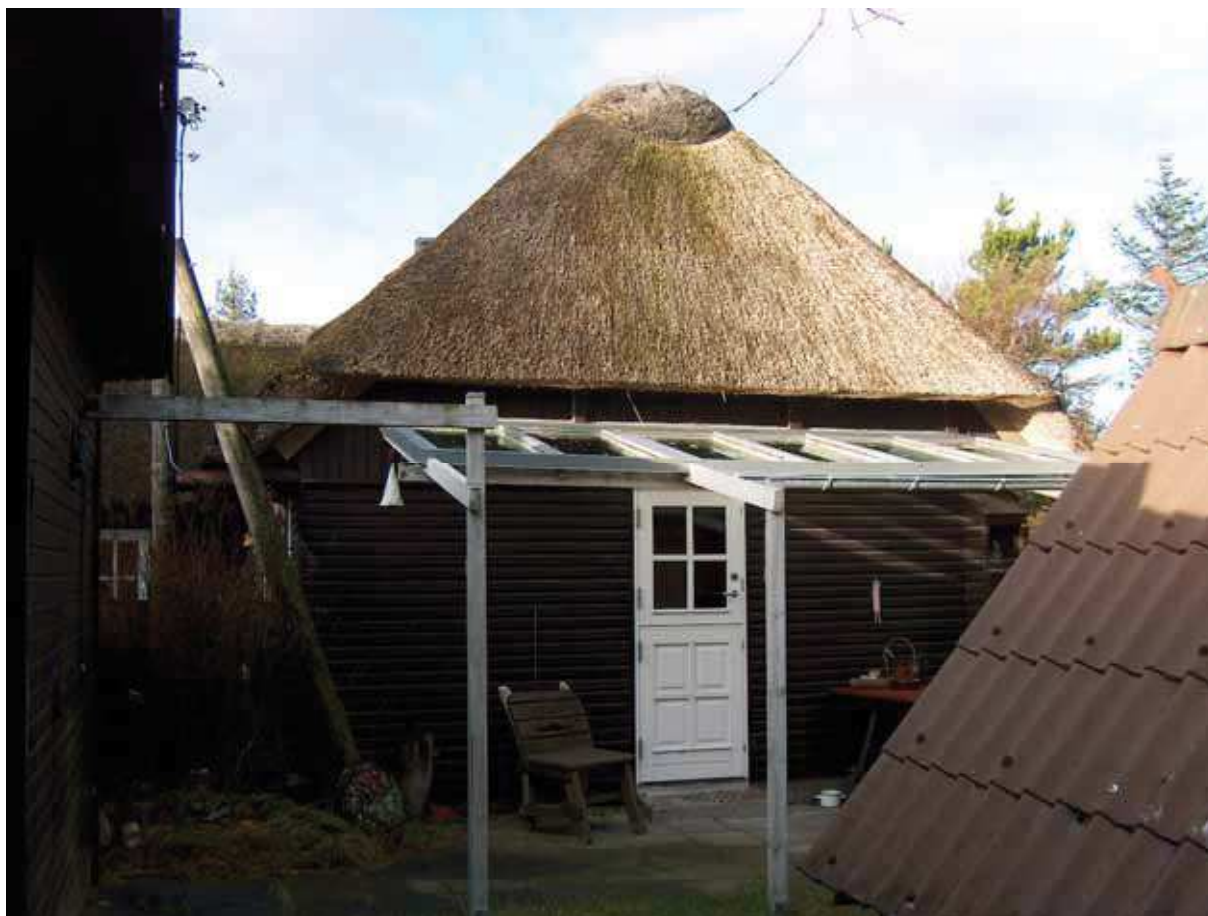
Foto nr. 24. Hovedhusets østgavl set fra gårdspladsen. Som det fremgår, er stråtaget forholdsvis nyt.

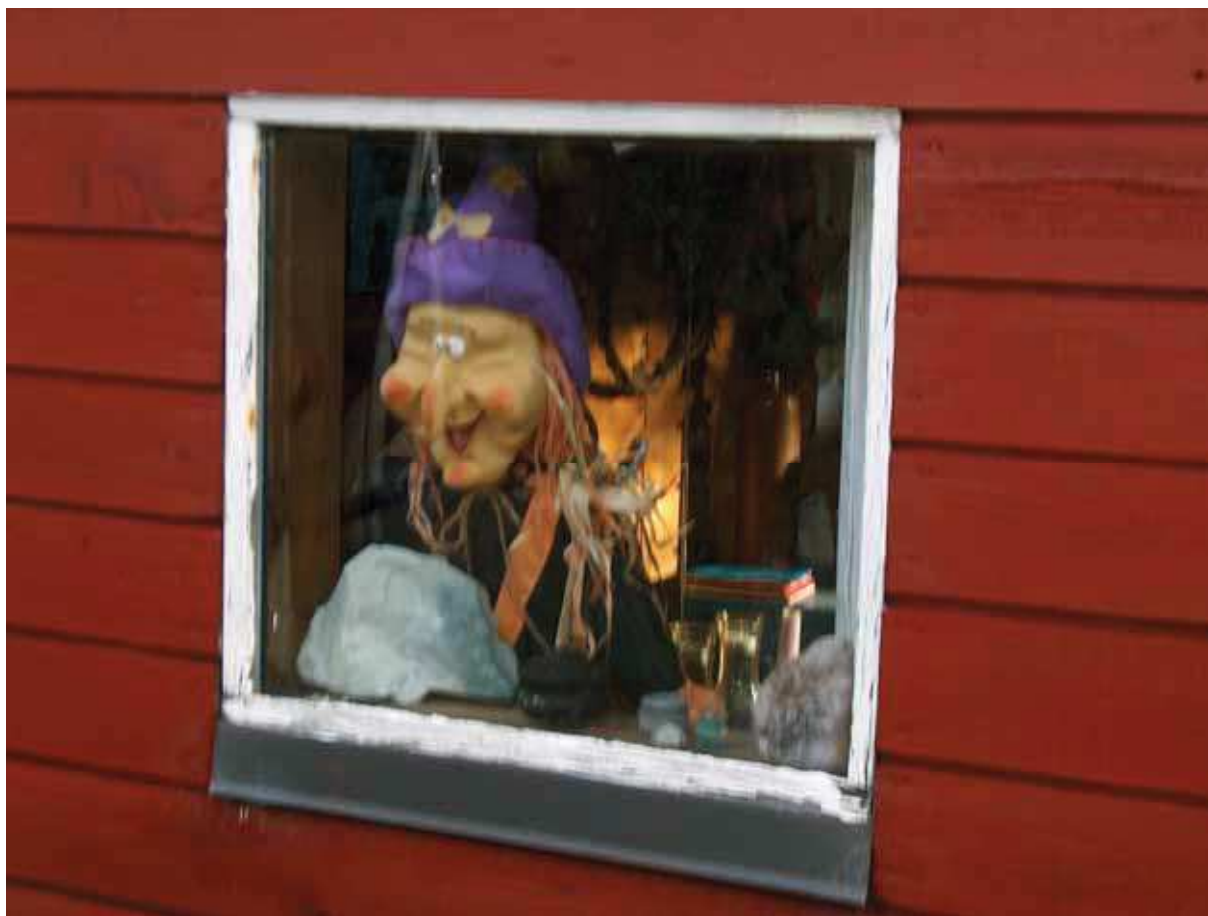
Foto nr. 23. Vinduesdetalje på udhus/anneks, der har klinklagt træbeklædning.

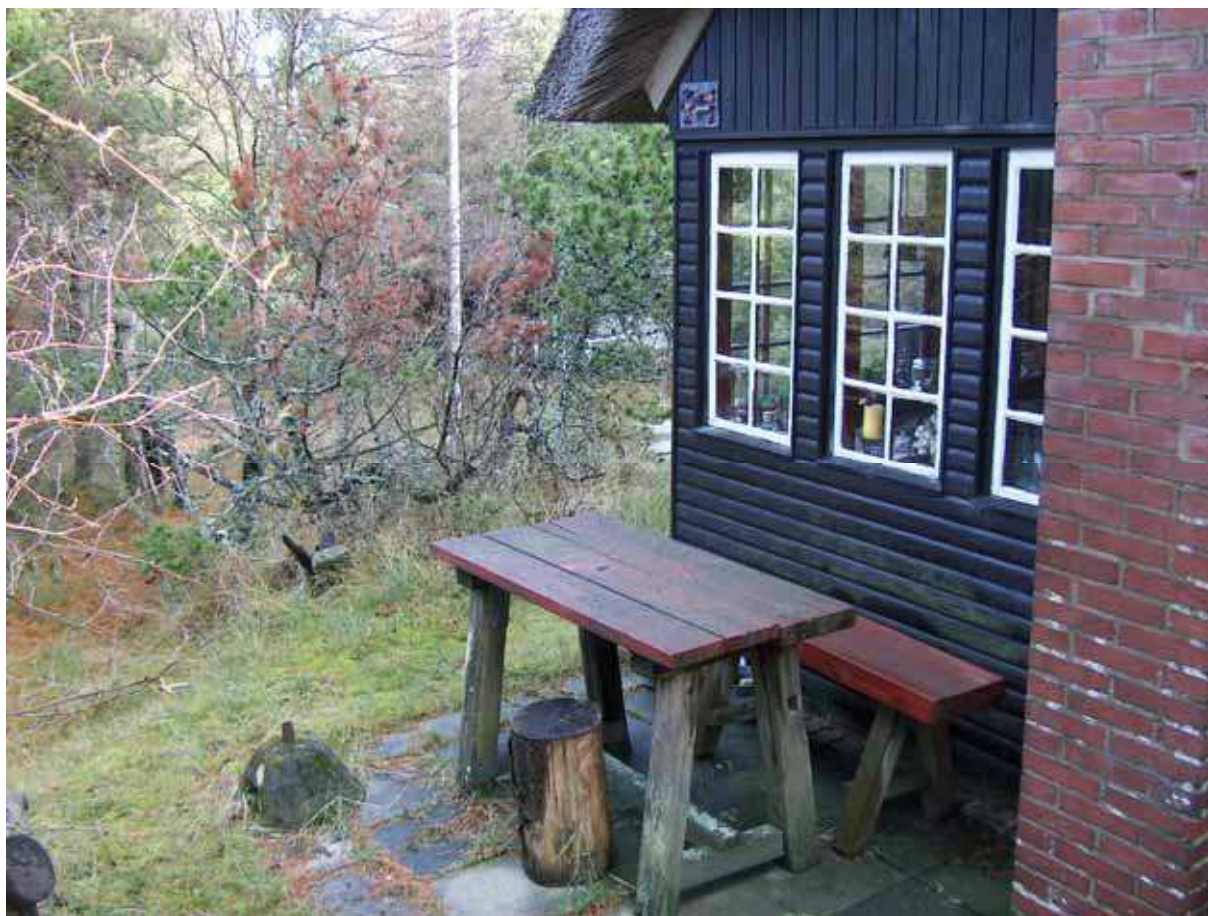
Foto nr. 25. Udendørs opholdsplads ved husets vestgavl. Se også foto nr. 22 – 24.

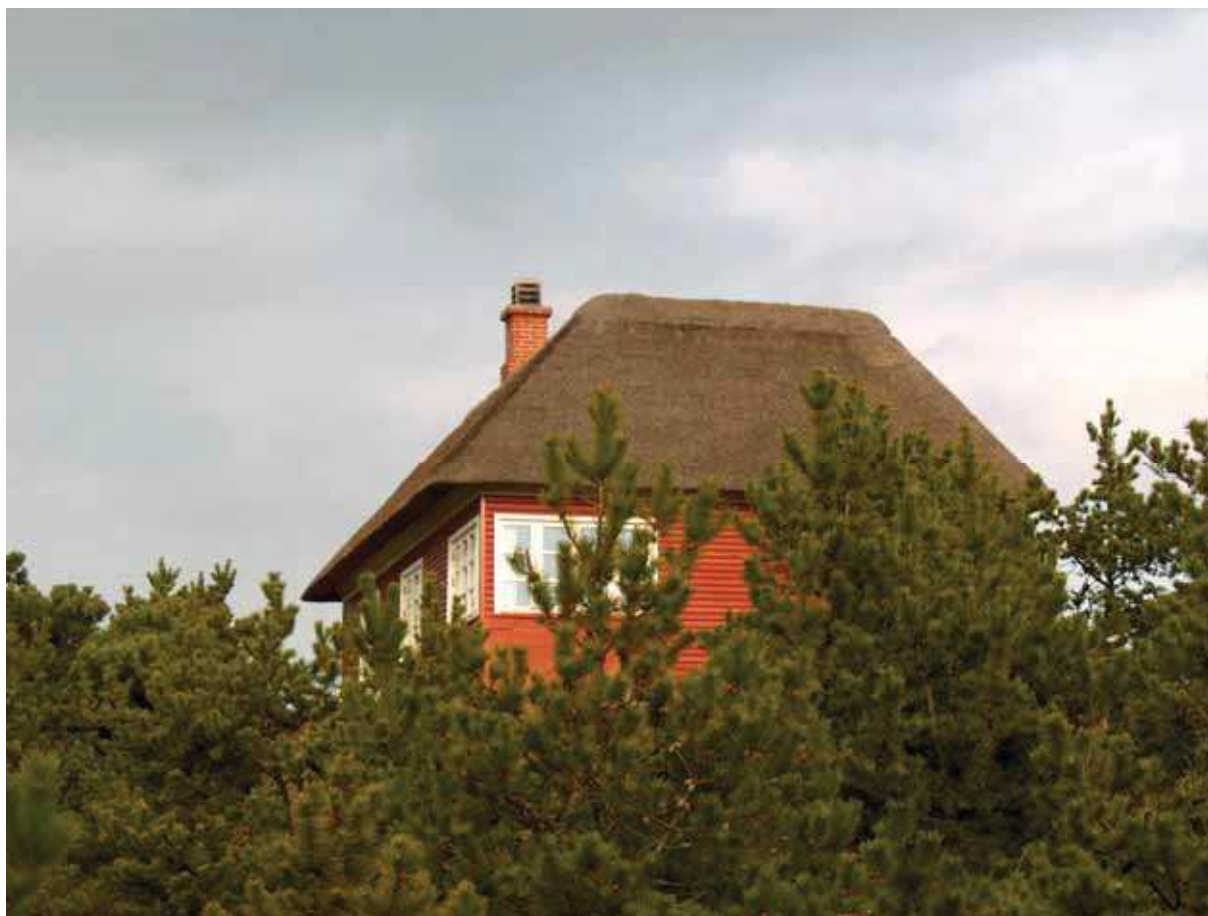
Foto nr. 19. Huset set fra klitskråningen sydvestfor. Se også foto nr. 54 – 55.

| Bemærkninger: | Det trelængede hus knejser flot på en af områdets højeste klittoppe.<br>Funktionalistiske træk som hjørnevinduer. |

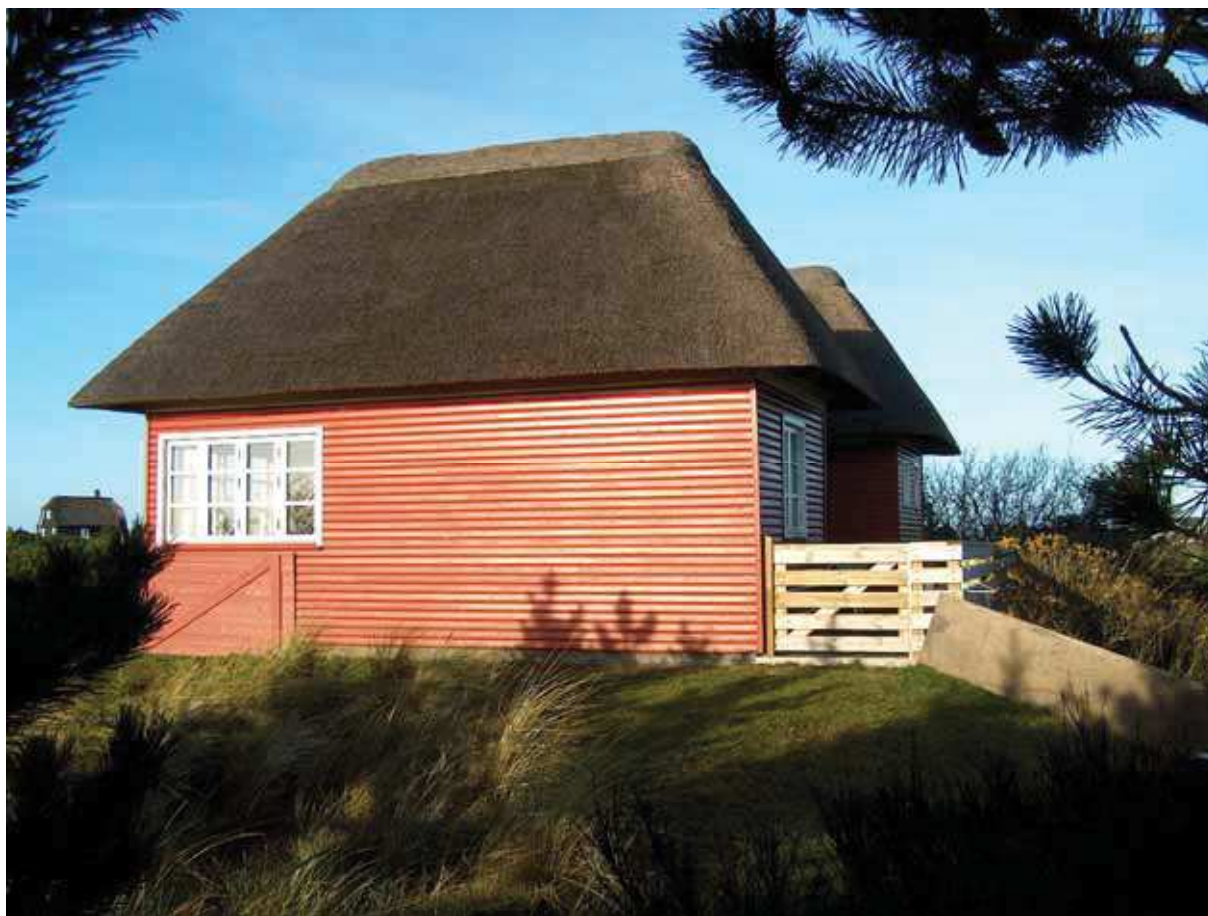
Foto nr. 54. Set sydfra ved skel mod Vibevej 5. Som det fremgår er stråtaget ganske nyt.

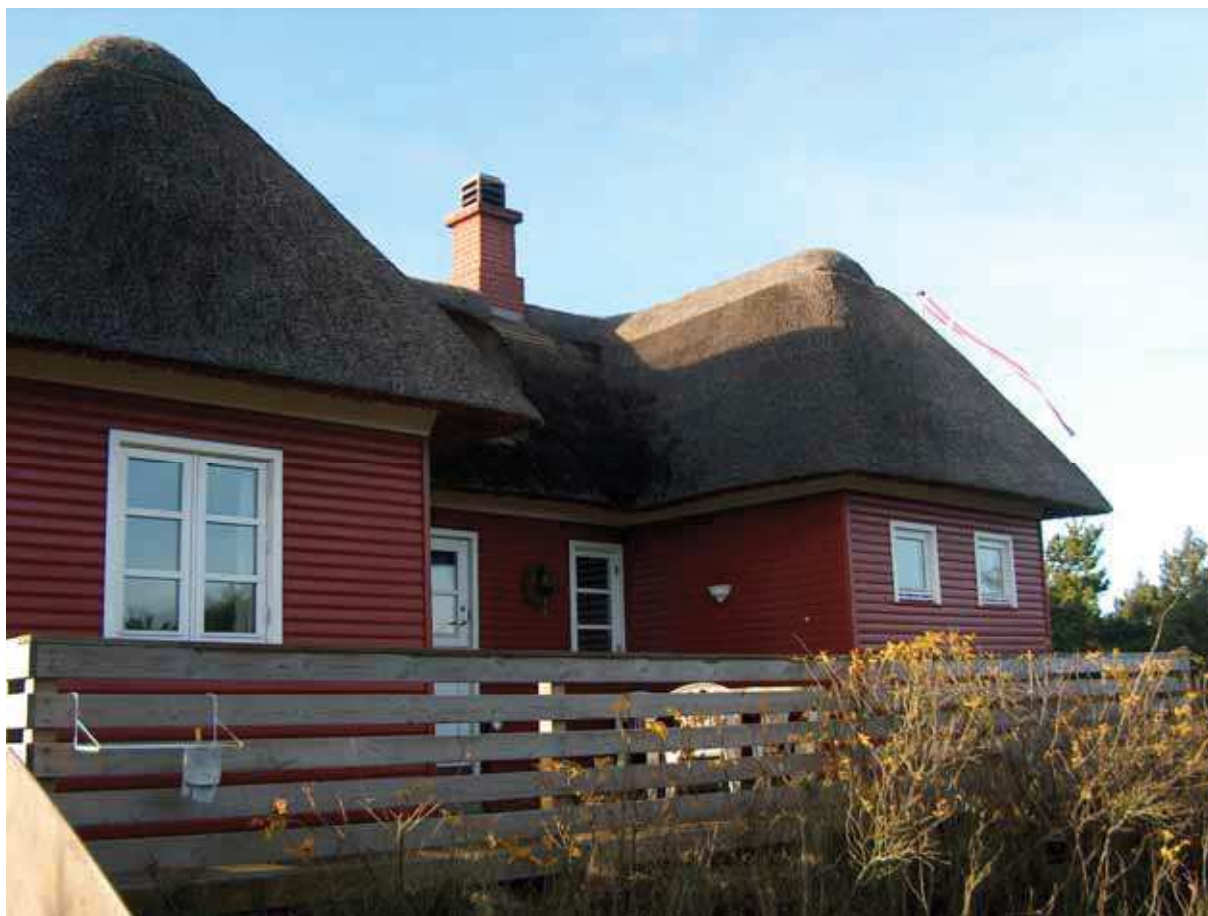
Foto nr. 55. Set fra terrænet sydøstfor. Husets indgang vender mod øst. Oven over denne ses en kvist i stråtaget.

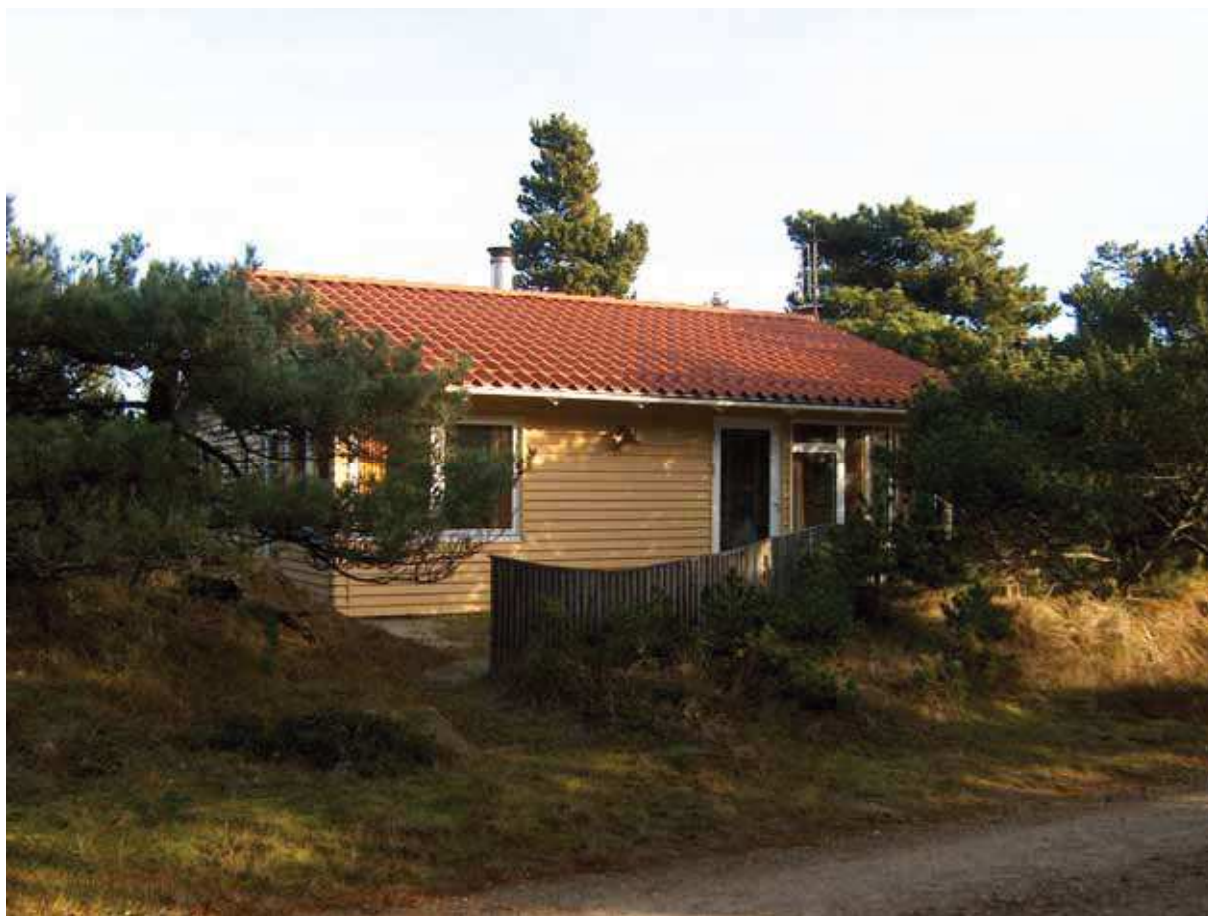
Foto nr. 66. Set fra Rylevej.

| Bemærkninger: | Huset er et godt eksempel på den oprindelige beskedne sommerhusbebyggelse fra begyndelsen af 1930'erne med typiske stilelementer som hjørnevindue.<br>Huset indgår som en del af en større helhed. |

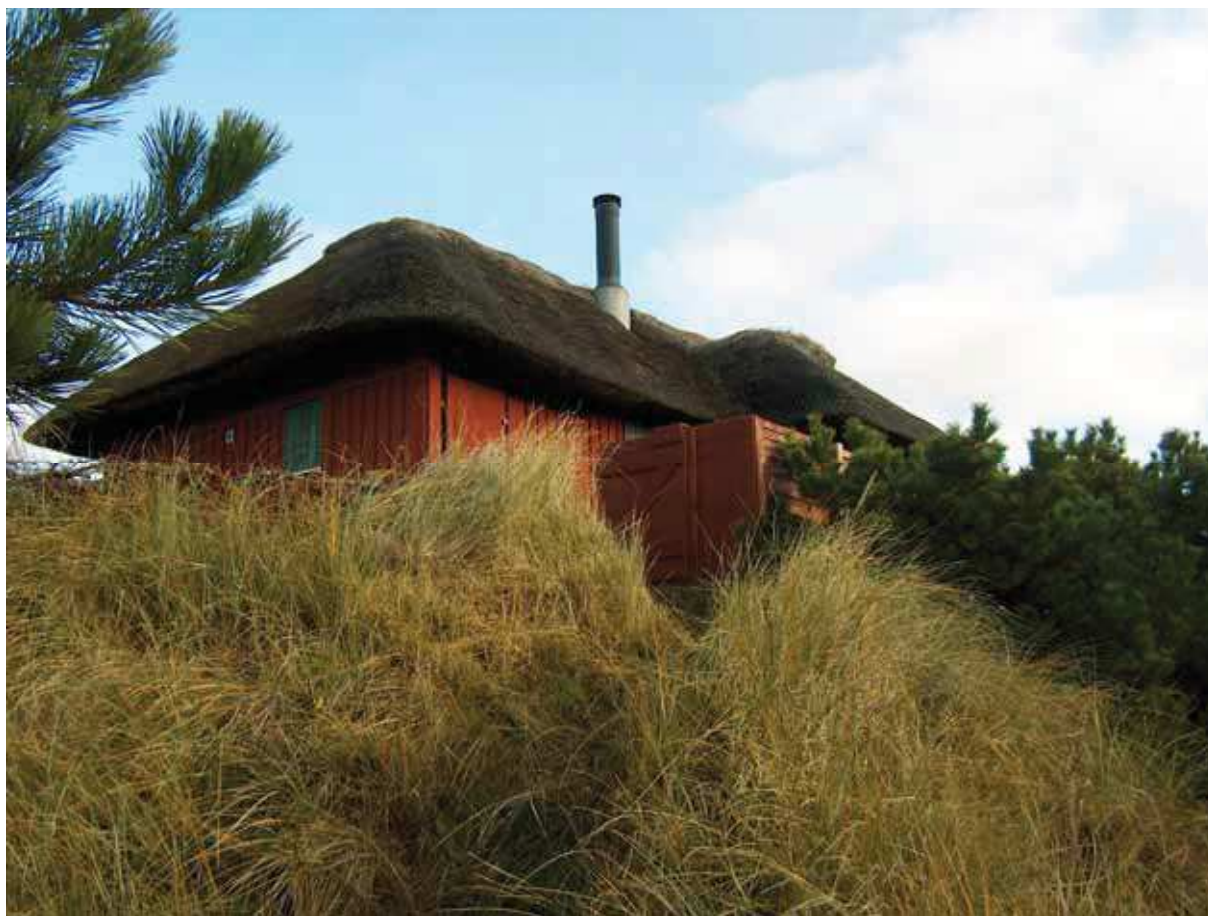
Foto nr. 29. Set fra klitskråningen vest for huset. Se også foto nr. 57 på næste side.

| Bemærkninger: | Huset er beliggende på en af områdets højeste klittoppe og udgør et fint eksempel på den oprindelige og beskedne sommerhusbebyggelse fra 1920'erne. Stråtaget er forholdsvis nyt. |

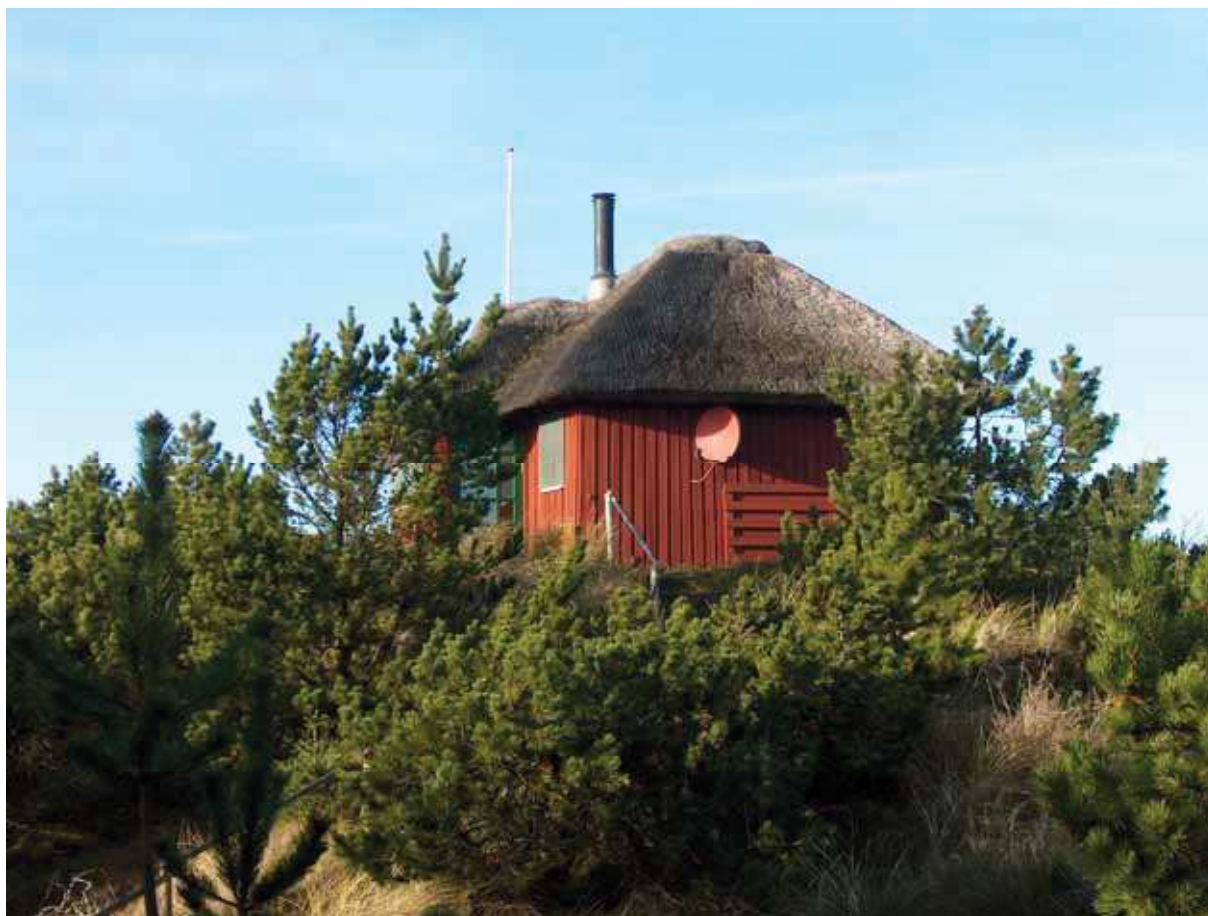
Foto nr. 57. Set fra klitskråningen sydøstfor. Terrænet er så stejlt, at det har været praktisk at anlægge trapper med rækværk.

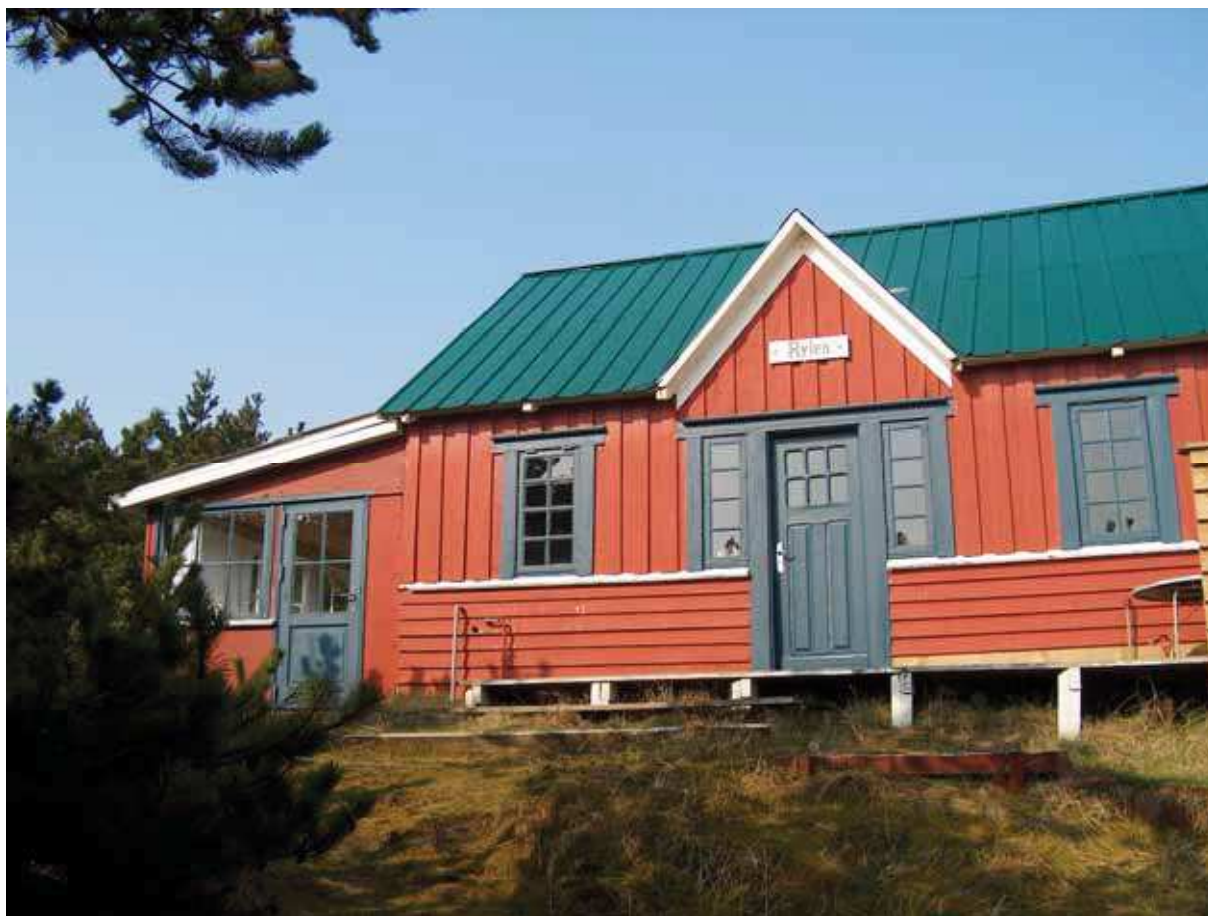
Foto nr. 71. Hovedhuset med udskud i sydgavlen set fra terrænet østfor. Se også foto nr. 72 på næste side.

| Bemærkninger: | Huset har en regulær hovedform der minder om vestnorsk byggeskik. Mange interessante detaljer.<br>Tagbelægningen er formentlig uoriginal. |

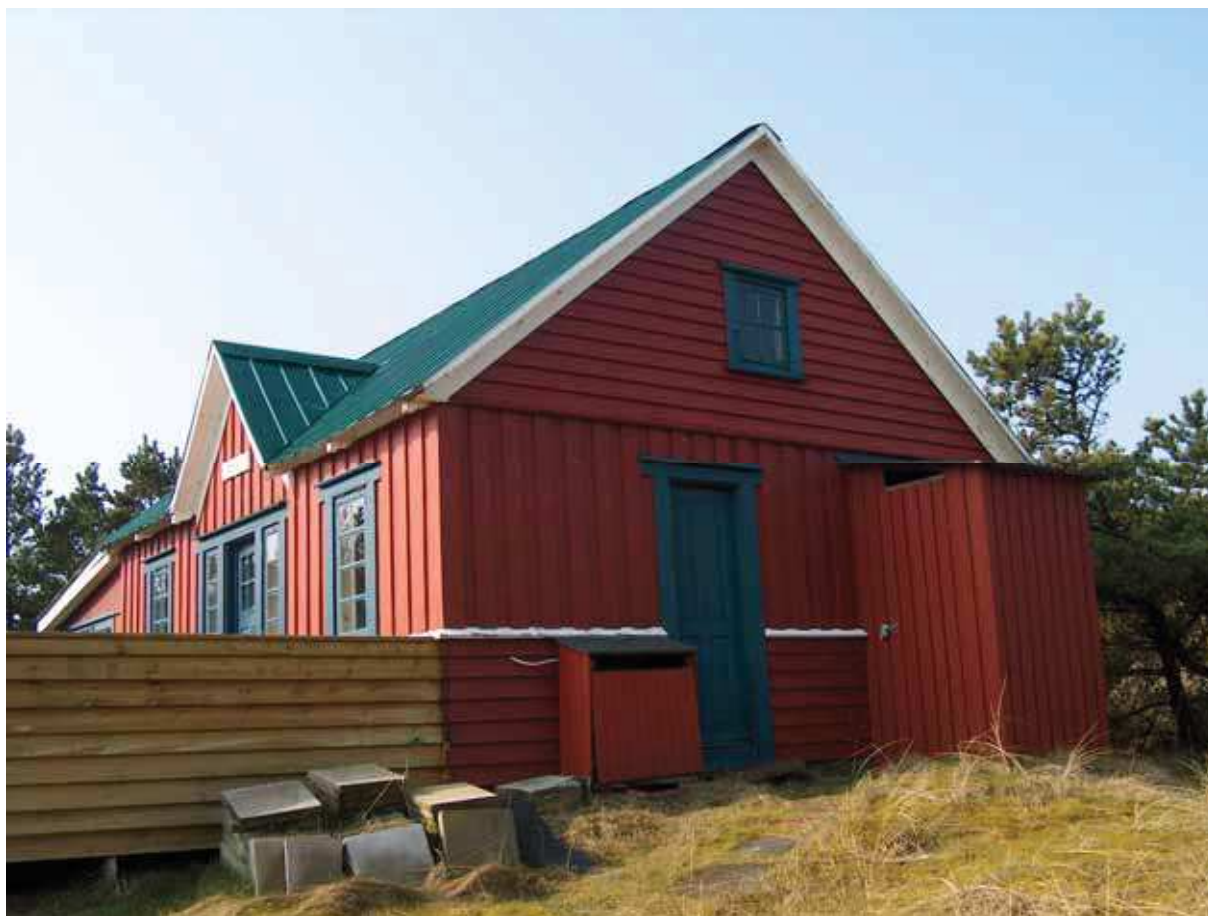
Foto nr. 72. Huset set fra terrænet ved nordgavlen. Se også foto nr. 71 foran.

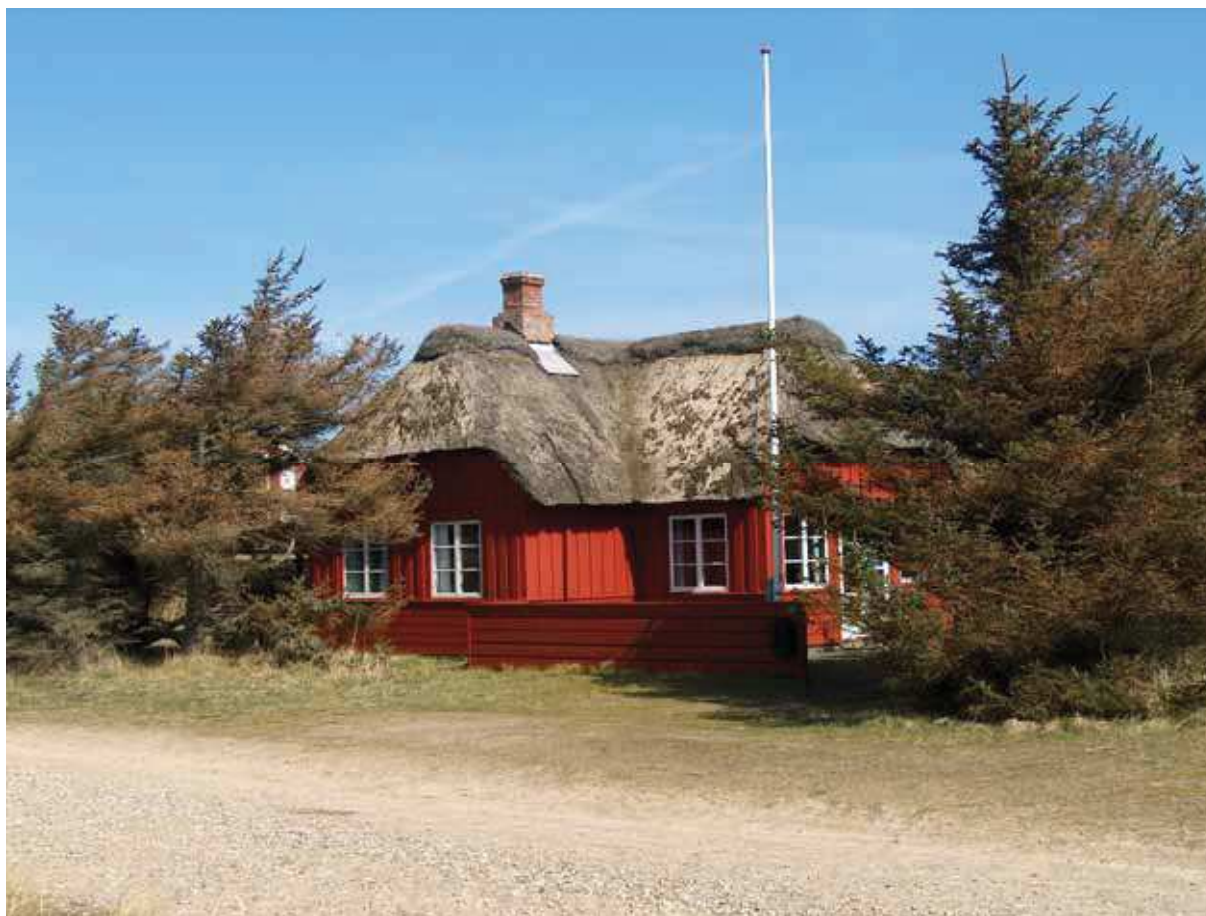
Foto nr. 68. Huset set fra Sydvej. Se også foto nr. 69 og 70 på de følgende sider.

| Bemærkninger: | Huset er opført i overgangsperioden til funktionalismen, men bærer ikke tidstypiske træk udvendigt.<br>Huset har en tolænget hovedform.<br>Husets beliggenhed er isoleret fra lokalplanområdet, men i god sammenhæng med området i øvrigt. |

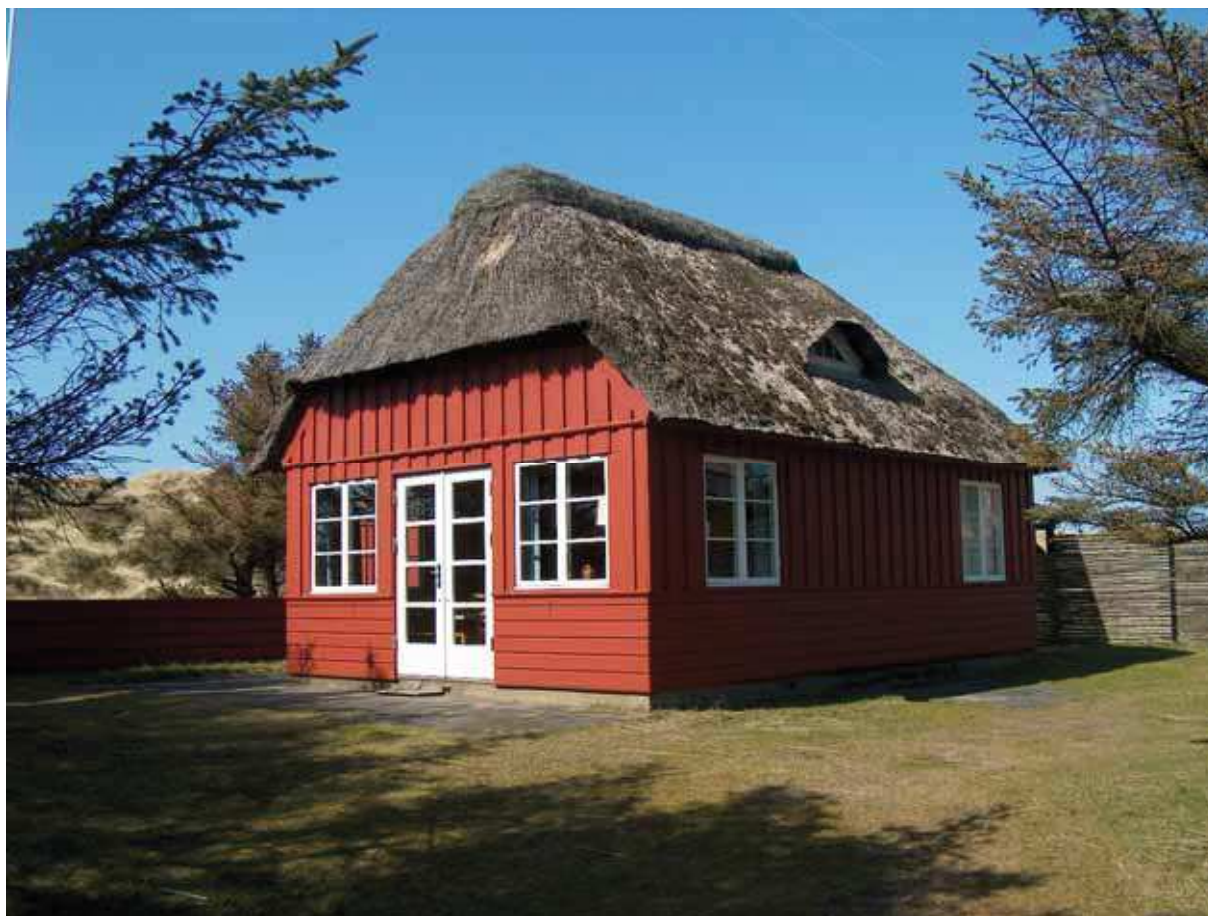
Foto nr. 69. Huset set fra syd. I baggrunden til venstre ses de grå klitter ud mod Havet. Til højre ses raftehegnet, der skærmer grunden i forhold til Rylevej.

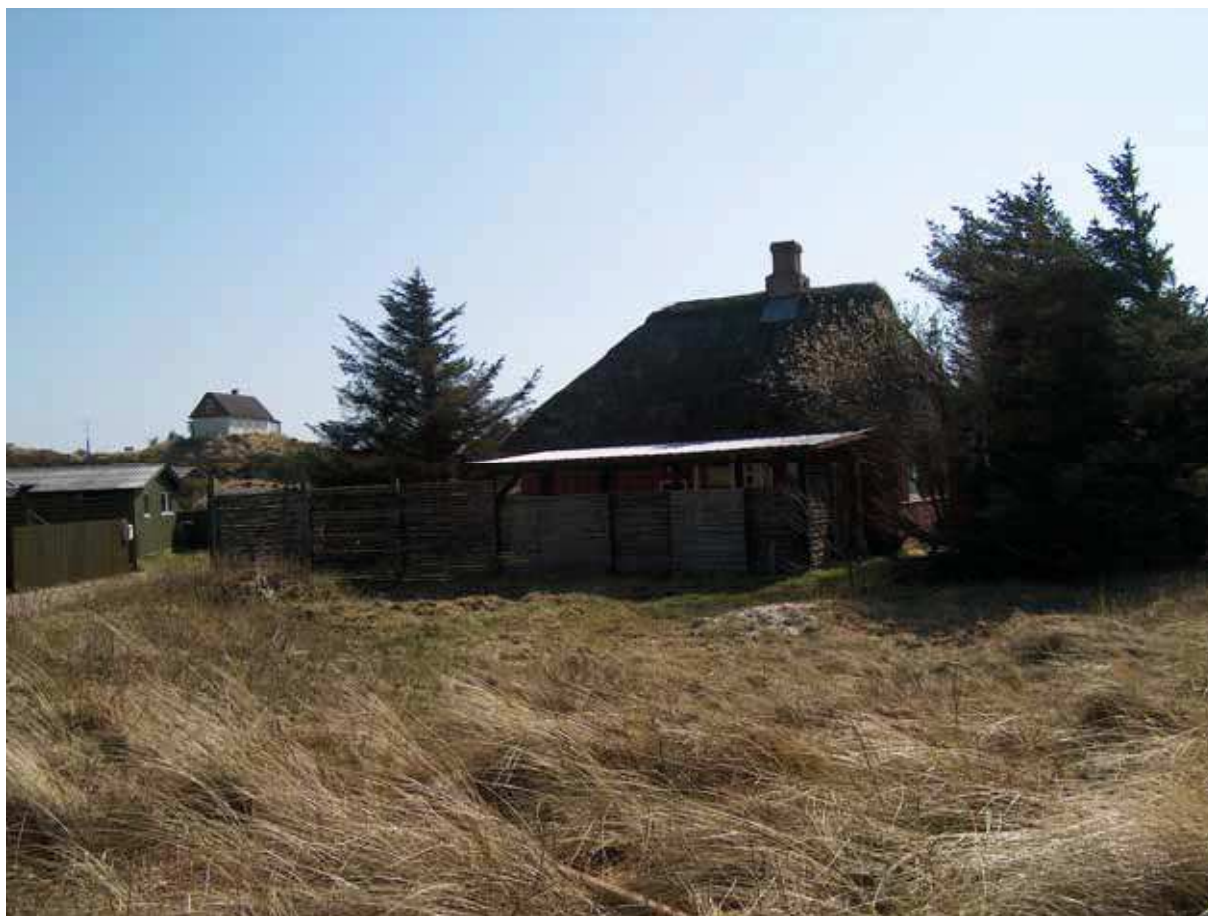
Foto nr. 70. Huset set fra krydset Sydvej/Rylevej. Man ser det skæmmende raftehegn og et halvtag, der er bygget på nordsiden af huset.

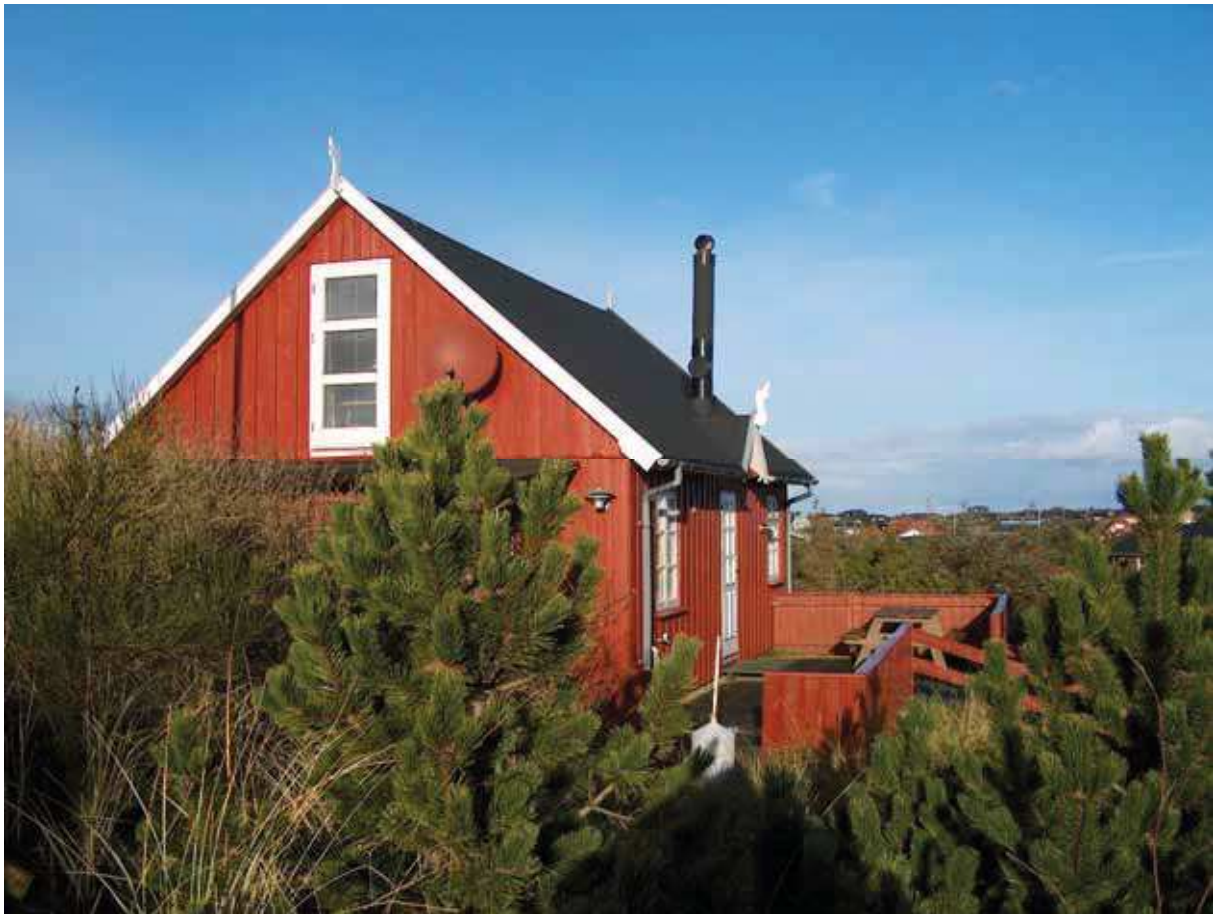
Foto nr. 4. Huset set fra terrænet lige sydfor.

| Bemærkninger: | Huset er et fint eksempel på jugendstilen med dragehoveder i kip ved alle gavle i bedste vestnorske stil fra samme periode, om end vinduet i den sydvendte gavl er en kende ude af proportioner med resten af huset. |
