# BLÅVANDSHUK KOMMUNE

## LOKALPLAN NR. 04.005.04

Sommerhusområde ved Vejers Sydstrand

Skov- og Naturstyrelsens Sommerhusområde i Vejers  
Bilag til Lokalplan nr. 04.005.04 Sommerhusområde ved Vejers  
Sydstrand

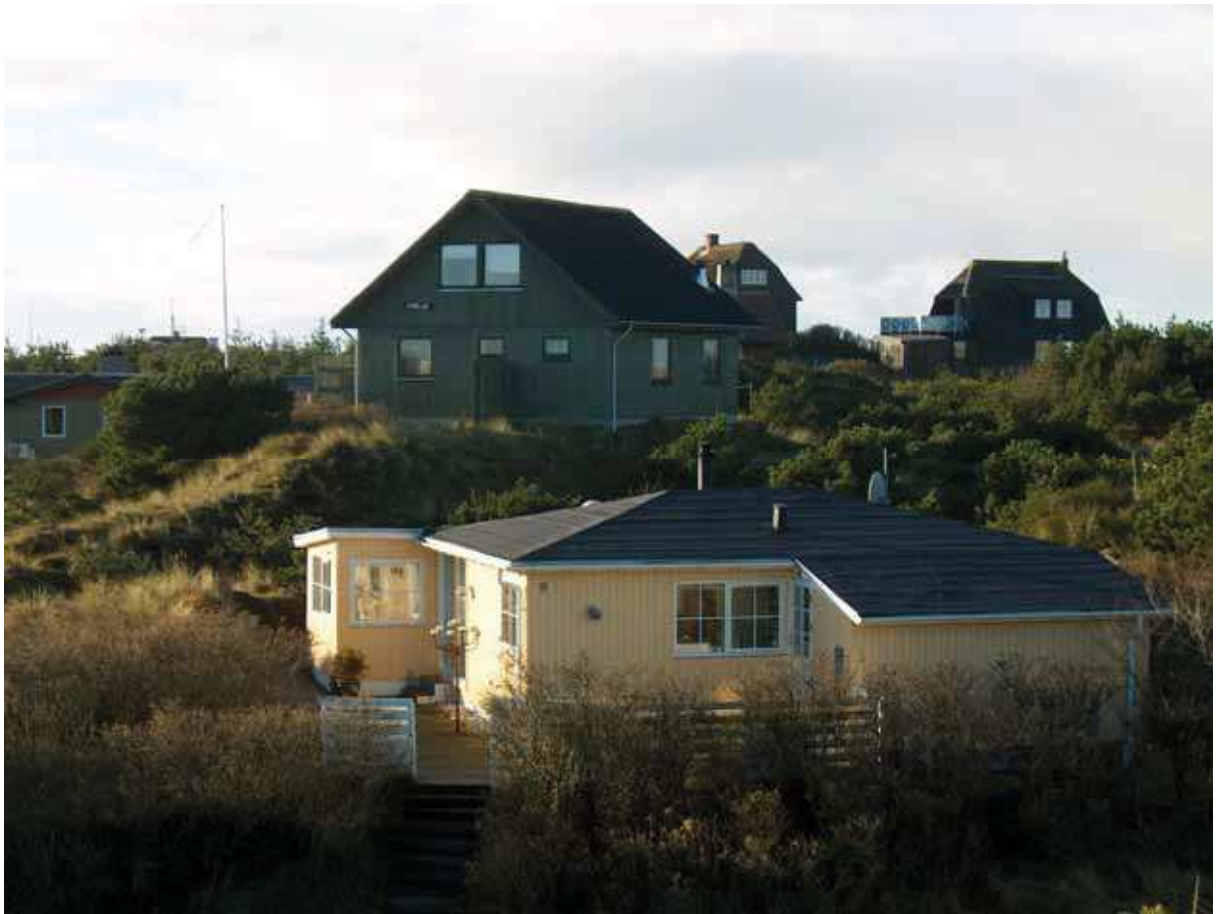
Foto nr. 3. Huset set fra klittop nord for Ternevej.

| Bemærkninger: | Huset har typiske funktionalistiske træk som fri grundplan og vinduesplacering, meget fladt, helvalmet tag med tagpap som det mest oplagte materiale på den tid, osv.<br>De nye vinduer er pænt tilpasset husets stil. |

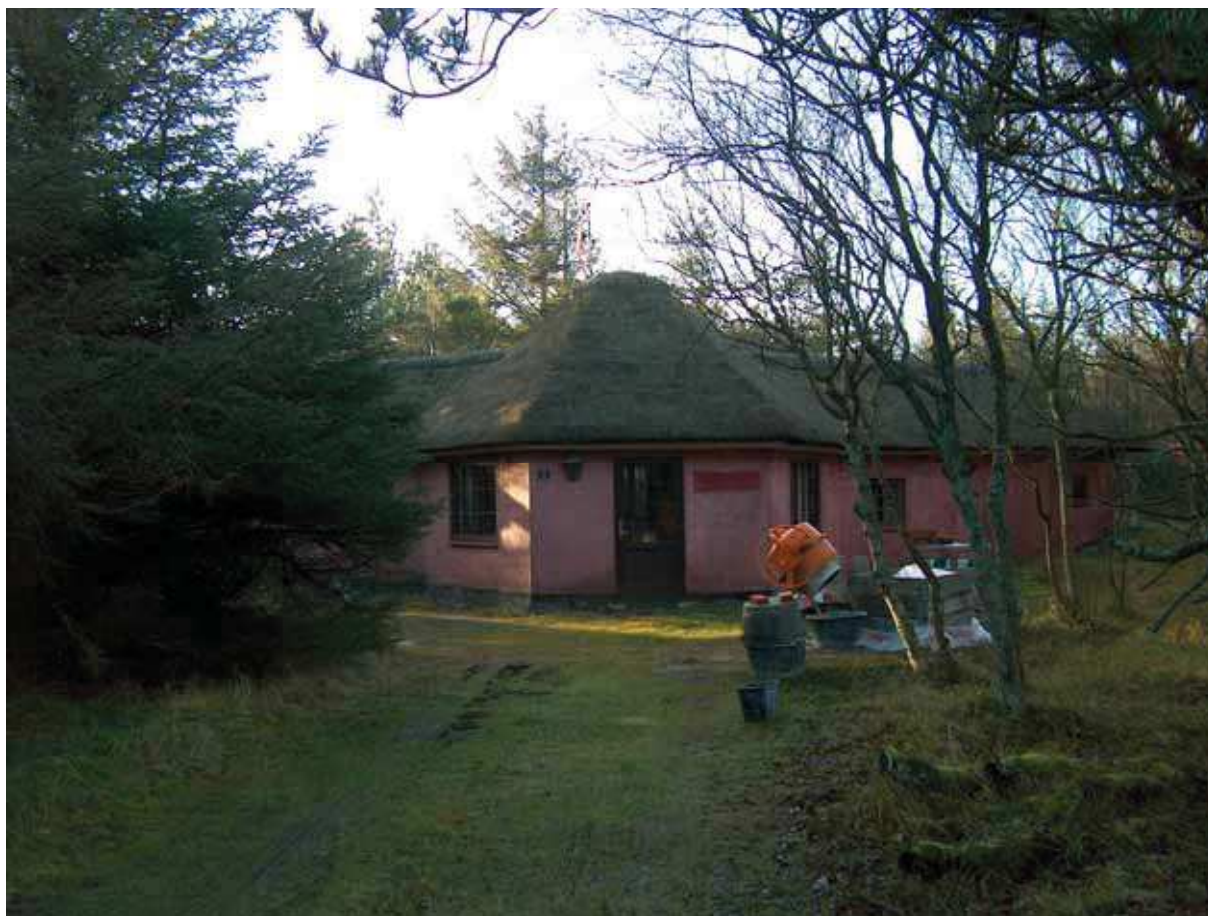
Foto nr. 30.

| Bemærkninger: | Interessant grundplan (trefløjet stjerneform).<br>Nyt stråtag og, som det fremgår af billedet, under ombygning. |

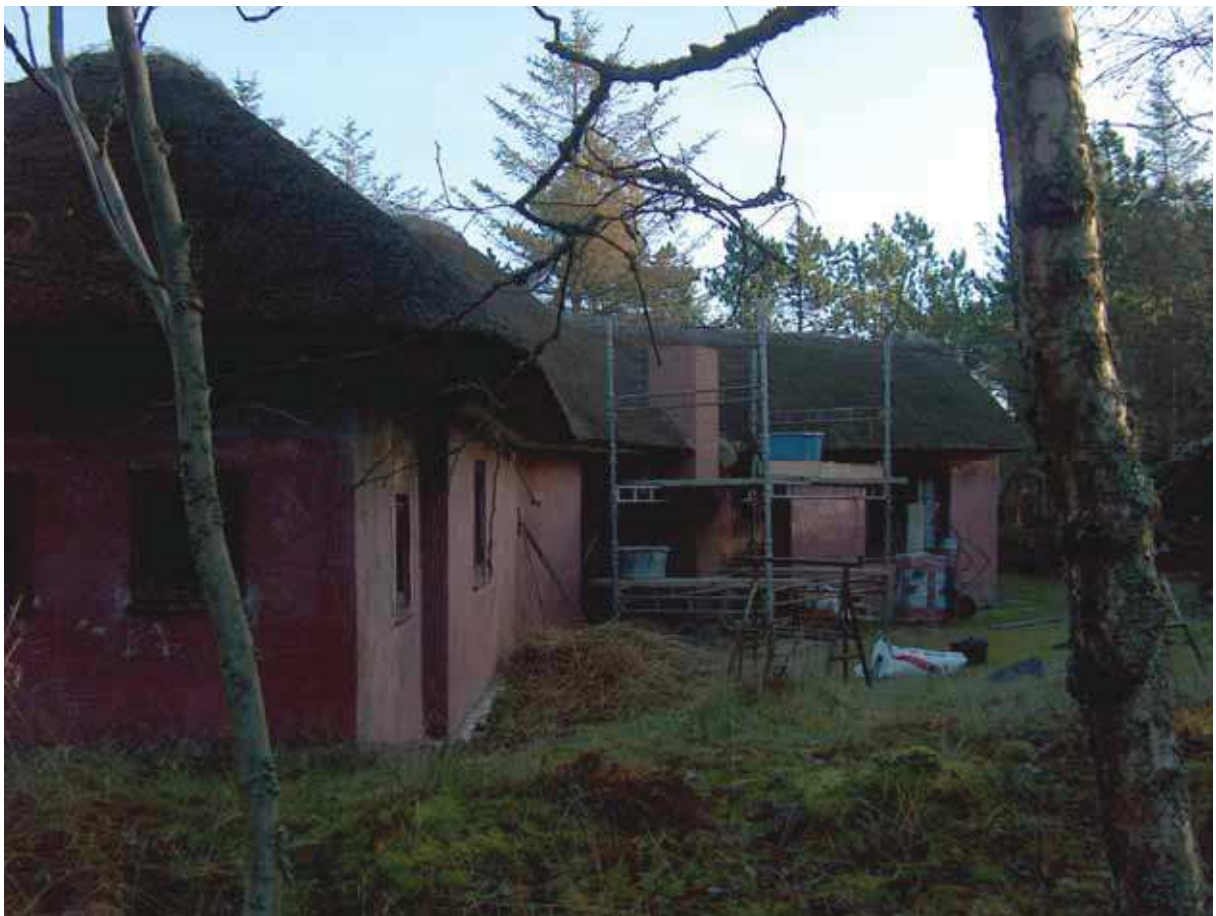
Foto nr. 67. Bagsiden af huset. Se også foto nr. 30 foran.

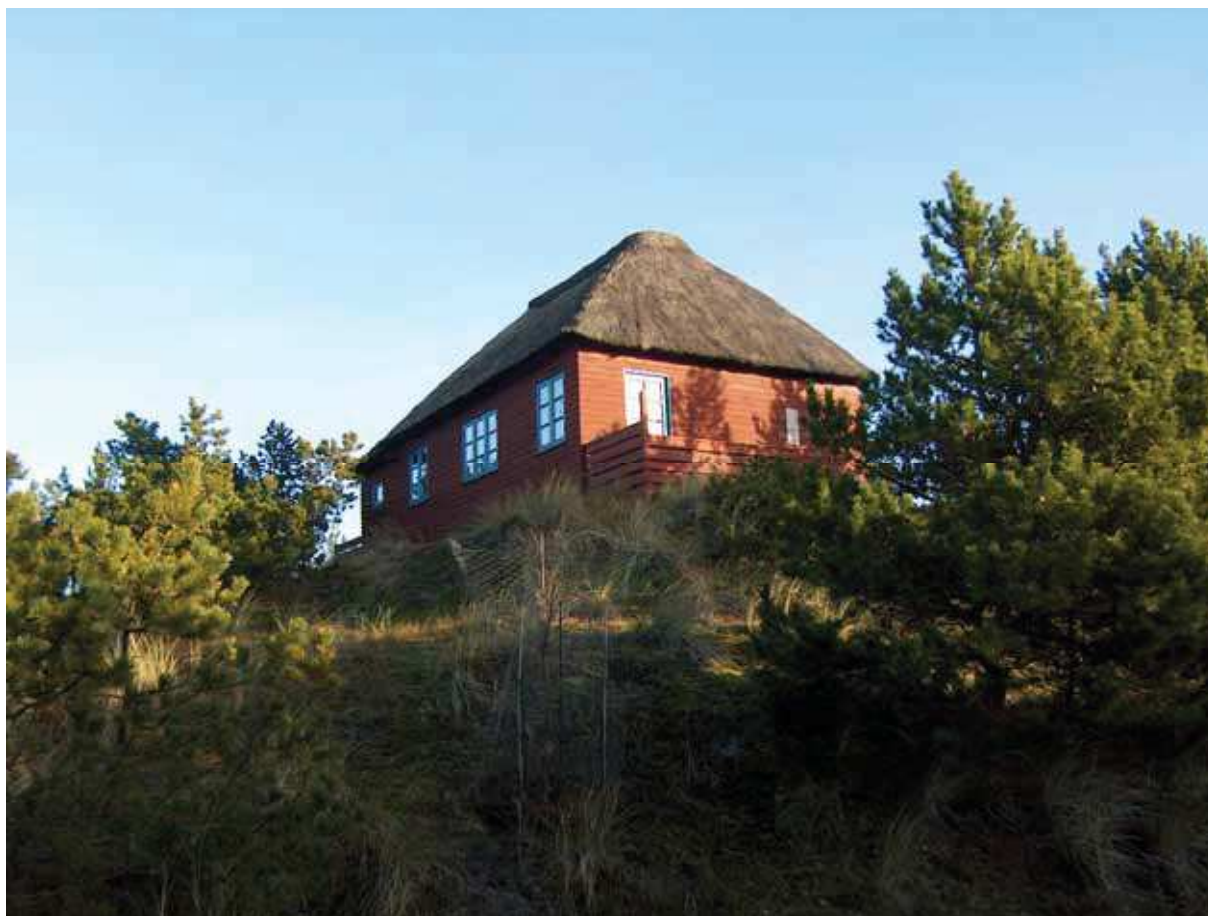
Foto nr. 31. Set fra bakketop på Uglevej ligger huset højt på en klittop. Se også fotonr. 32 og 34 på de følgende sider.

| Bemærkninger: | Huset har ikke i det ydre nogen klare funktionalistiske træk med undtagelse af den fri vinduesplacering. Huset er i øvrigt meget beskedent i størrelse som de øvrige velbevarede huse fra de første årtier. |

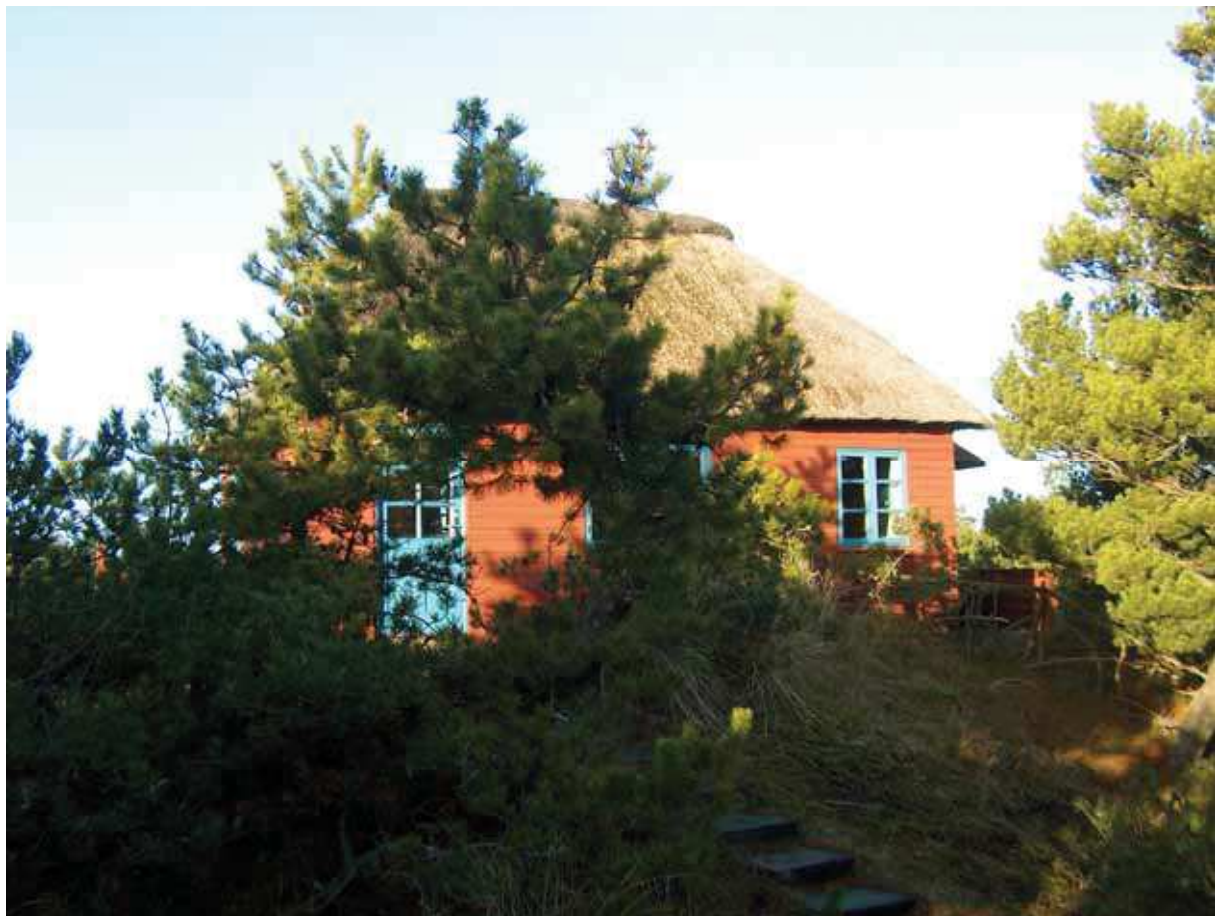
Foto nr. 32. Set fra terrassen sydøstfor.

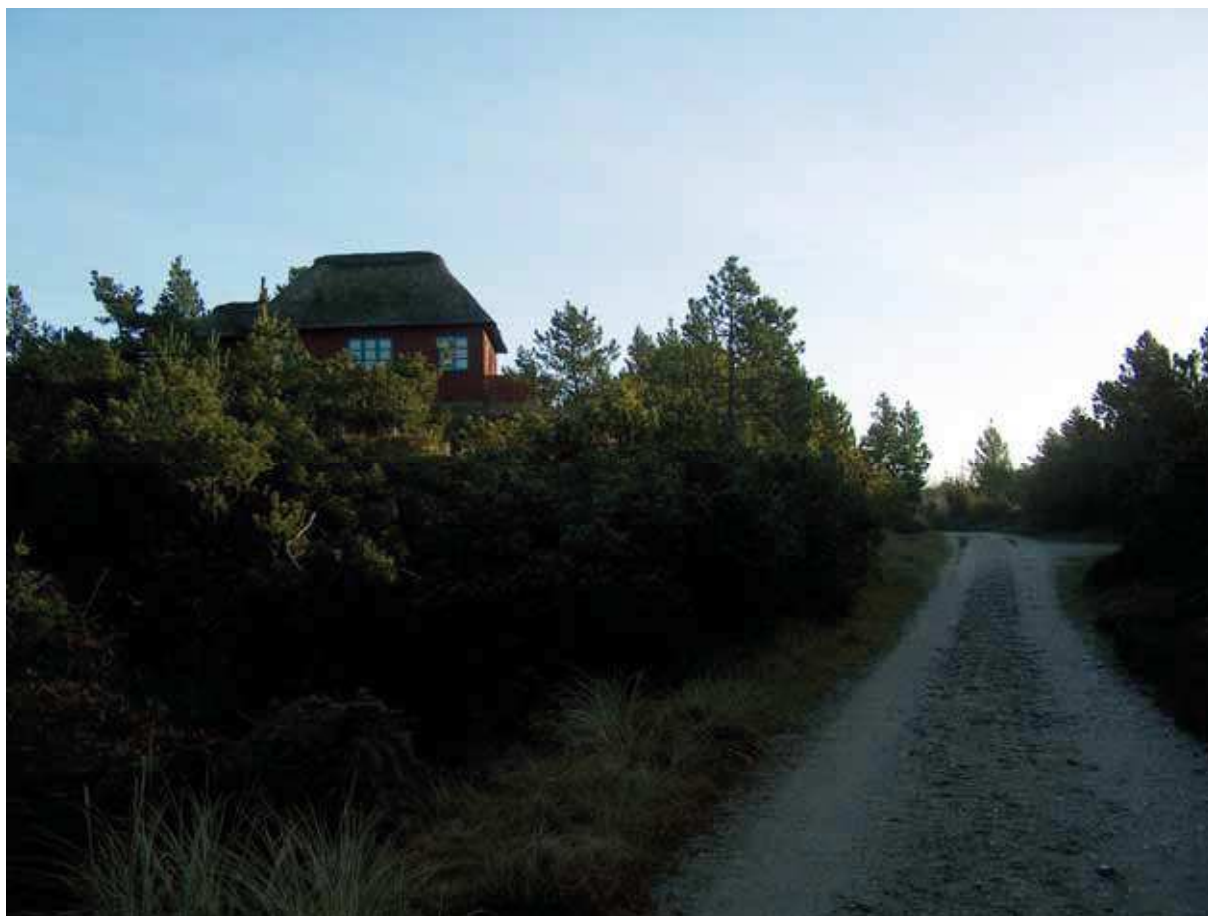
Foto nr. 34. Set fra den nordlige ende af Uglevej. Se også foto nr. 31 og 32 foran.

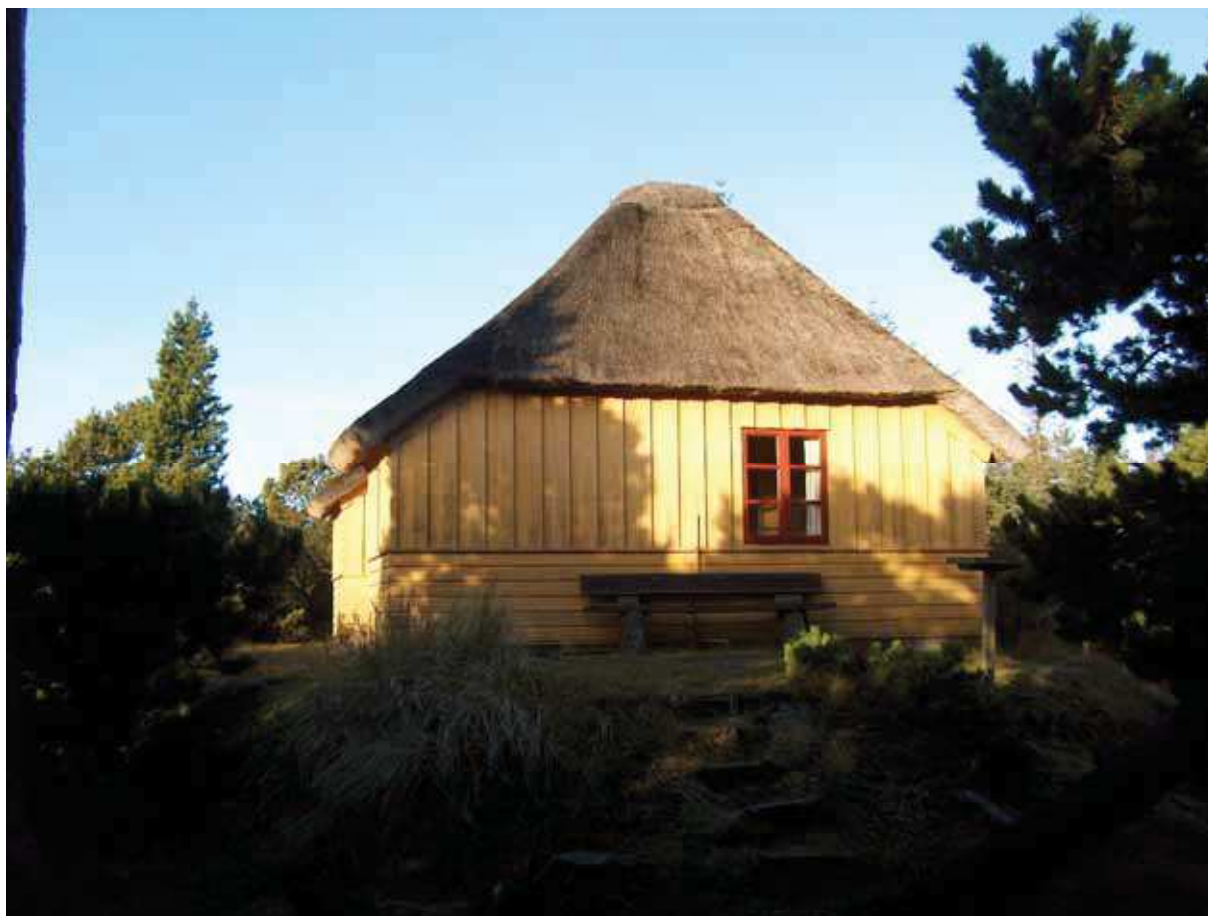
Foto nr. 33. Set fra sydøst.

| Bemærkninger: | Selv om huset er placeret på en mindre klittop, ligger det forholdsvis diskret tilbagetrukket og omsluttet af beplantning. Huset på Mågevej 13 skal have haft samme oprindelige udseende (if. ejeren af Uglevej 8). Huset har været brugt af de tyske besættelsestropper, der har brugt inventaret som brænde. Der skal være skudhuller i væggene efter soldaternes skyderier. |

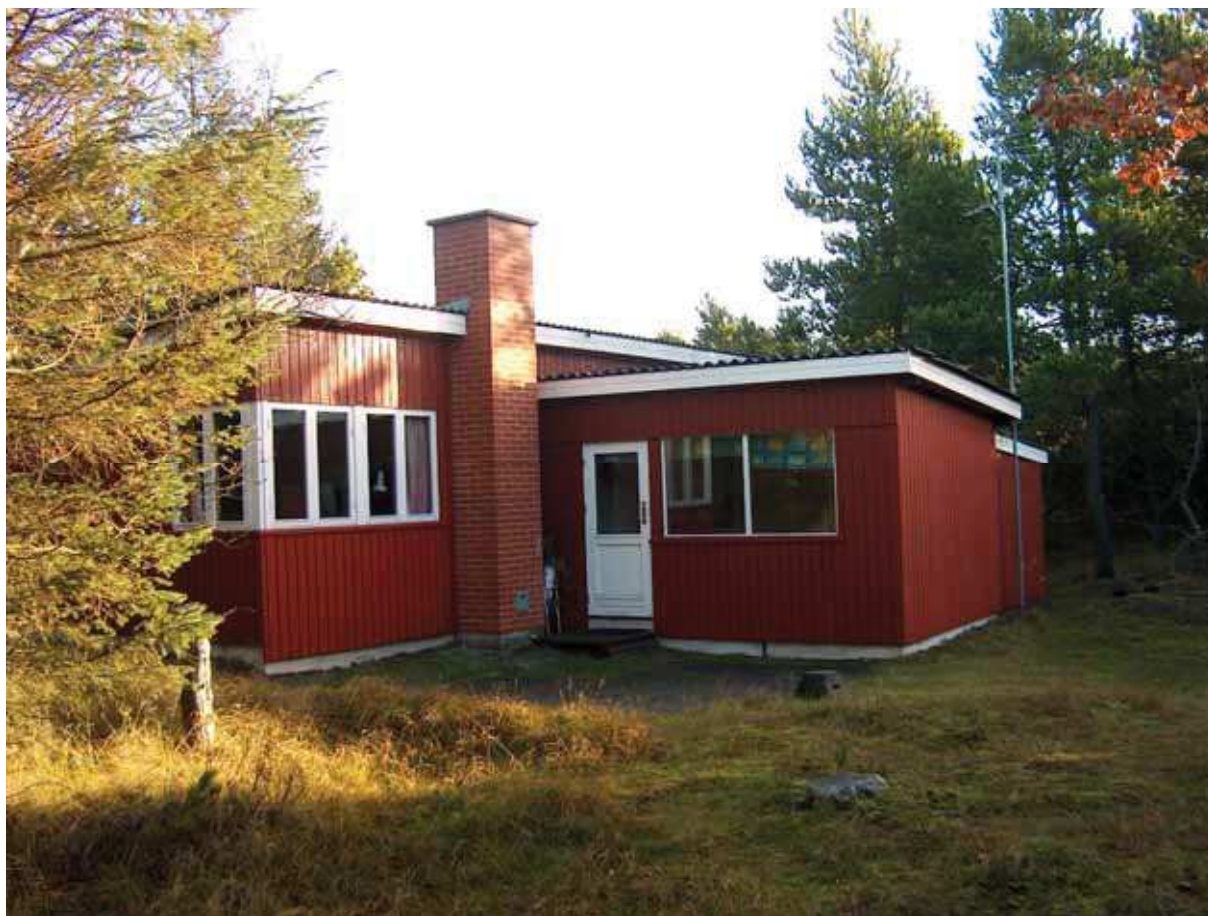
Foto nr. 35. Set fra sydvest.

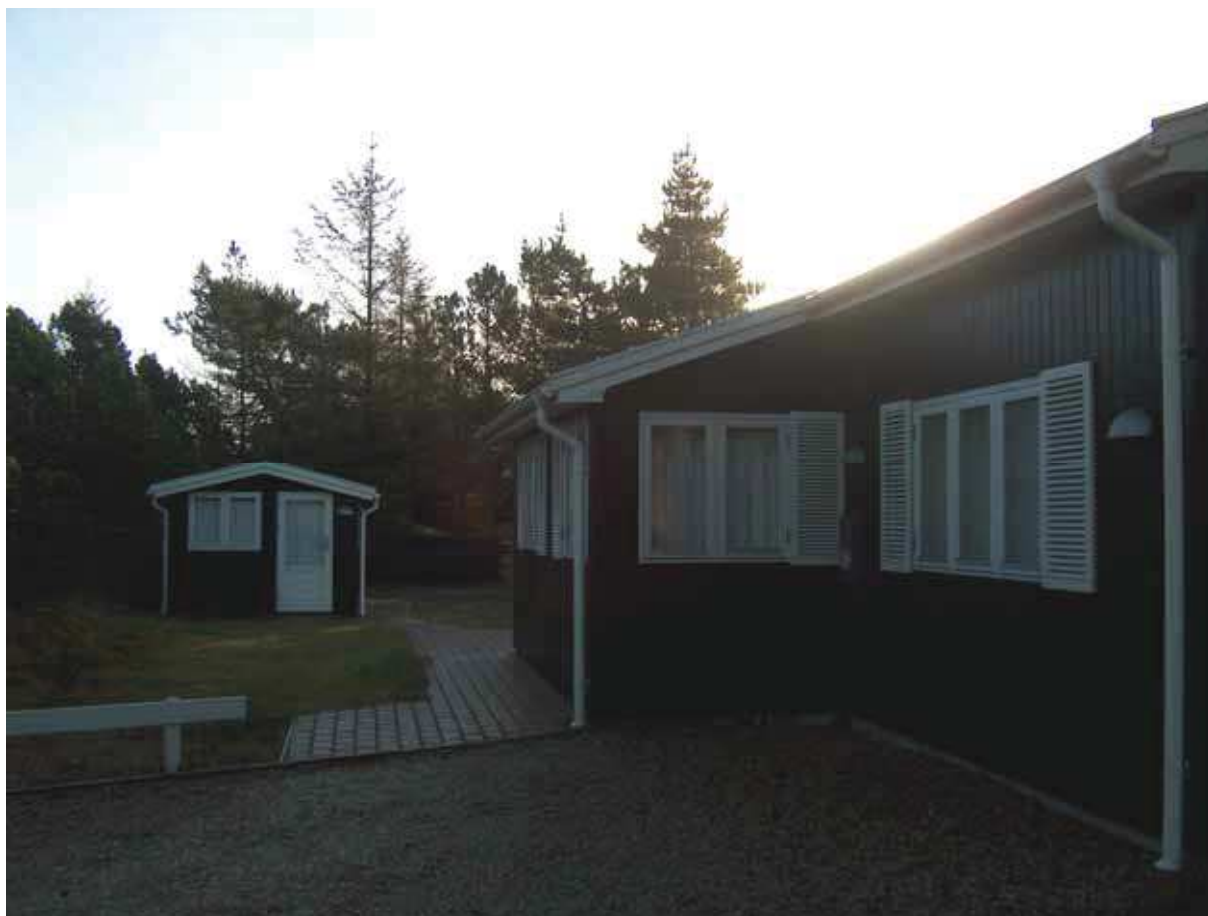
Adresse: Uglevej 11

Foto nr. 36. Set fra nordvest ved indkørsel.

| Tag: | Saddeltag |
| Ydervæg: | Stående træbeklædning |
| Bevaringsværdi: | 0 |
| Bemærkninger: | Huset er forholdsvis stort og derfor ikke så væsentligt for den bygningsmæssige sammenhæng i området. Det er velholdt, men ikke interessant i stilistisk henseende. |

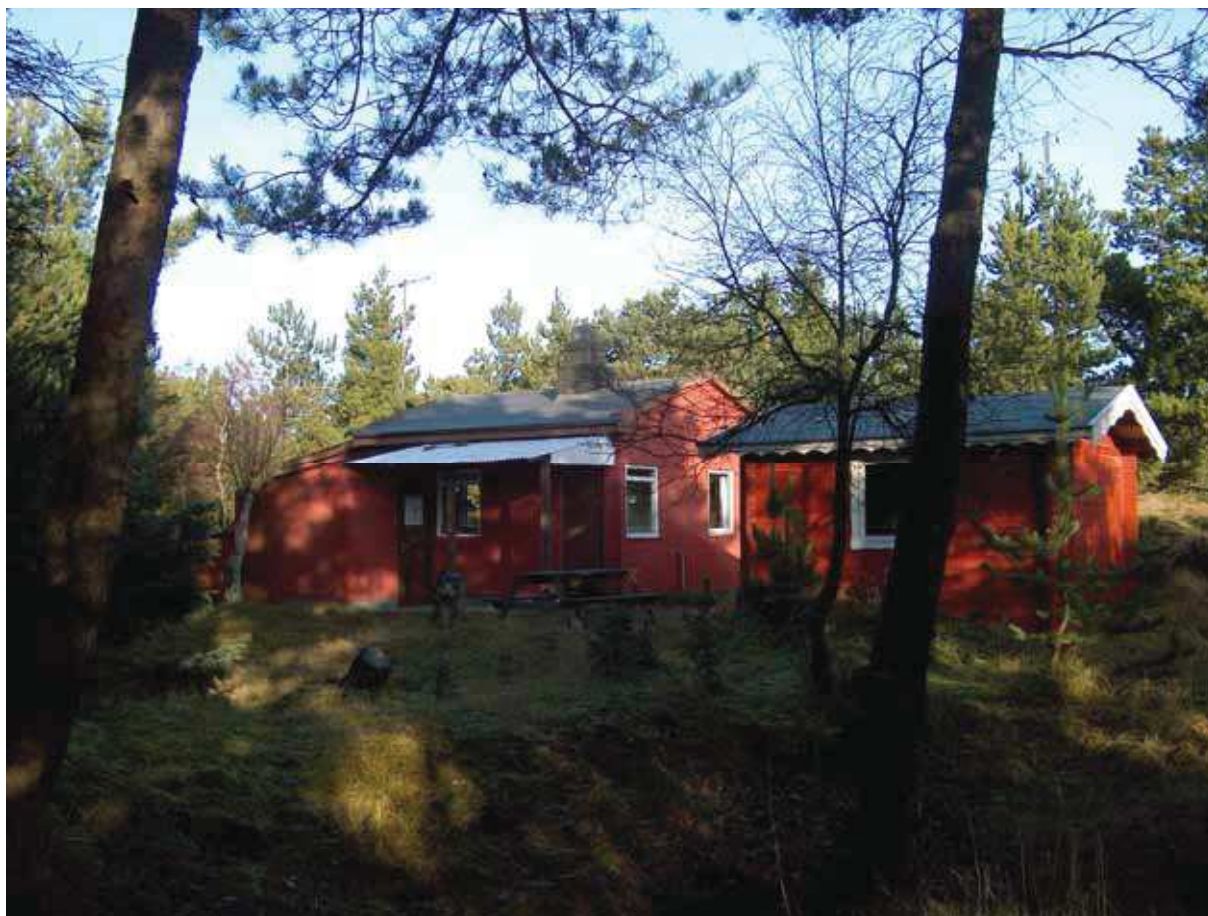
Adresse: Uglevej 13

Foto nr. 37. Bebyggelsen set fra syd.

| Arkitektonisk stil: | Funktionalisme |
| Tag: | Saddeltag med sort pap |
| Ydervæg: | Puds |
| Bevaringsværdi: | 1 |
| Bemærkninger: | Bebyggelsen indgår som en væsentlig del af en større bygningsmæssig sammenhæng. |

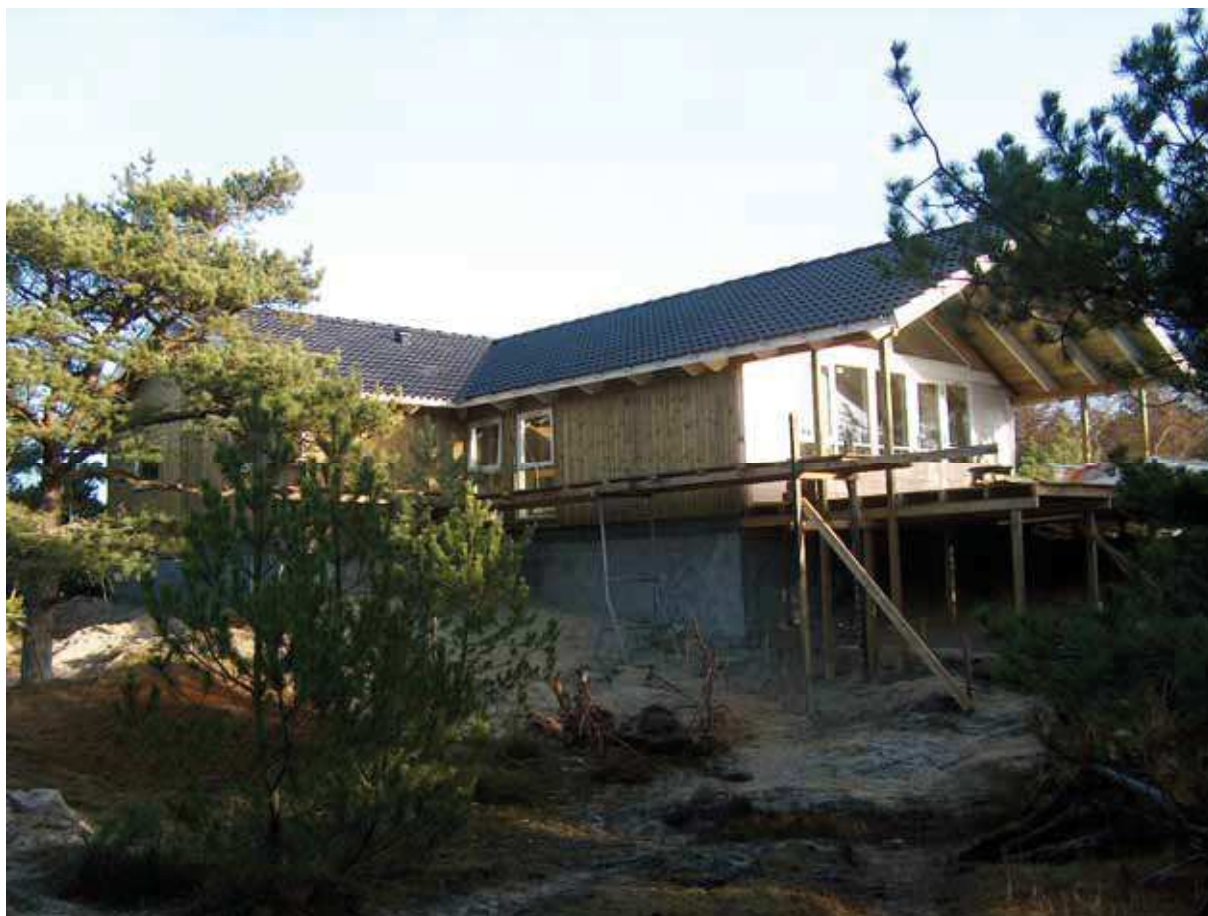
Foto nr. 44. Byggeriet set fra vejen. Bemærk den høje sokkel.

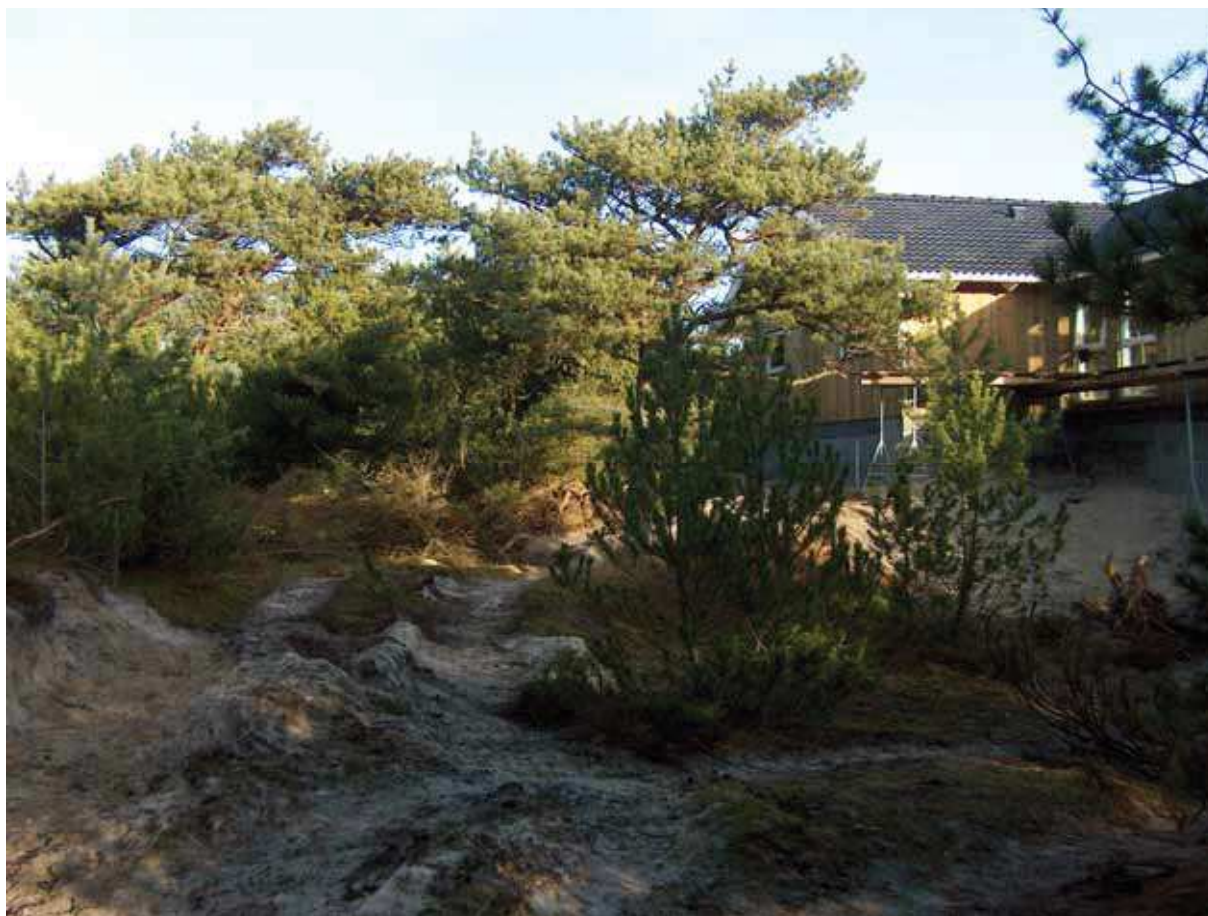
Adresse: Vejers Sydstrand 4

Foto nr. 42. Terrænindgrebene i den vestlige del af grunden.

Huset er et enkeltstående eksempel på en væsentlig afvigelse fra de for området gældende bebyggelsesprincipper. Her er tale om en udvidelse af et mindre hus fra 1957 beliggende på en klittop, meget synligt i udkanten af området. Den oprindelige bygning er der næsten intet tilbage af, og byggeriet har medført store terrænindgreb.

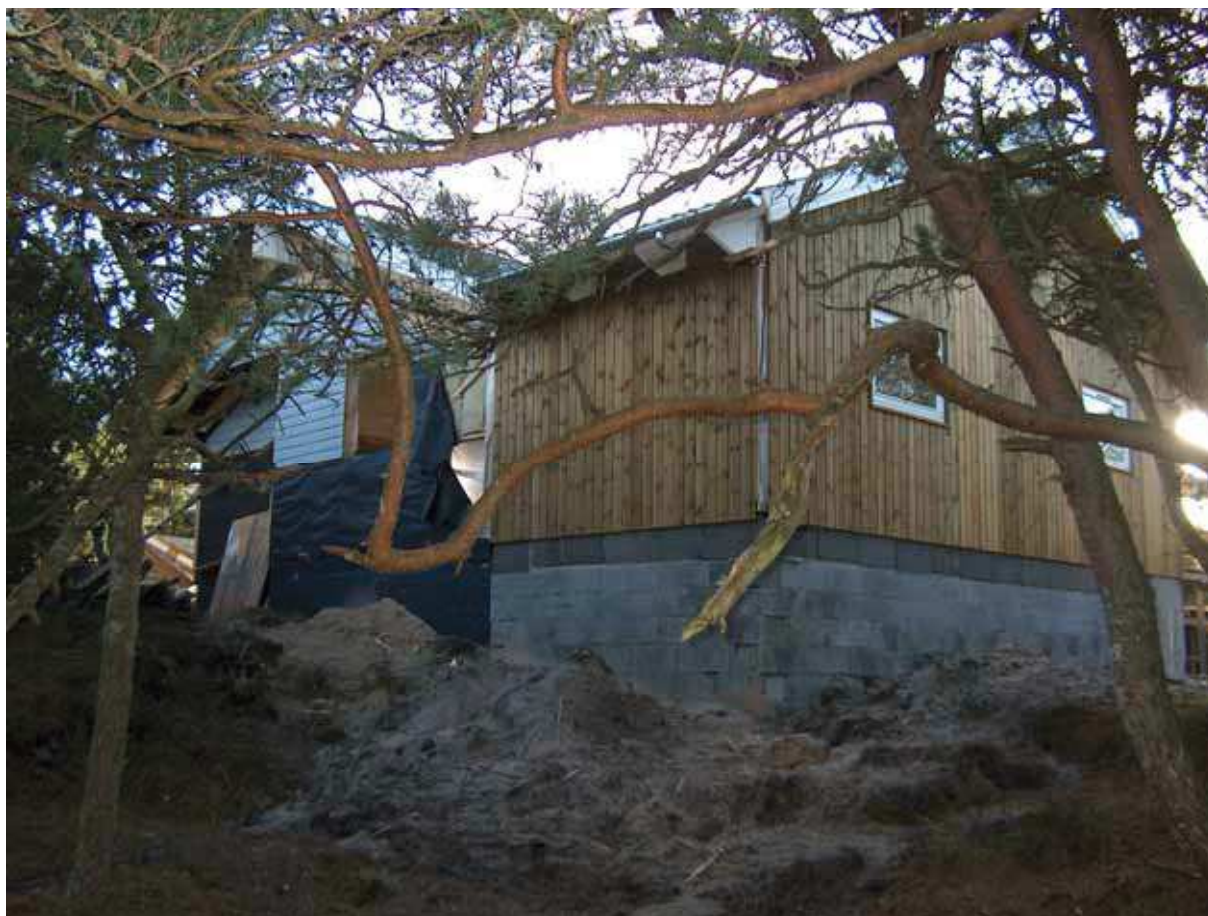
Foto nr. 40. Byggeriet set fra bagsiden (Duevej 3). Her anes i venstre side en smule af den oprindelige sokkel og et lille stykke bræddevæg, mens alt andet er nyopført.

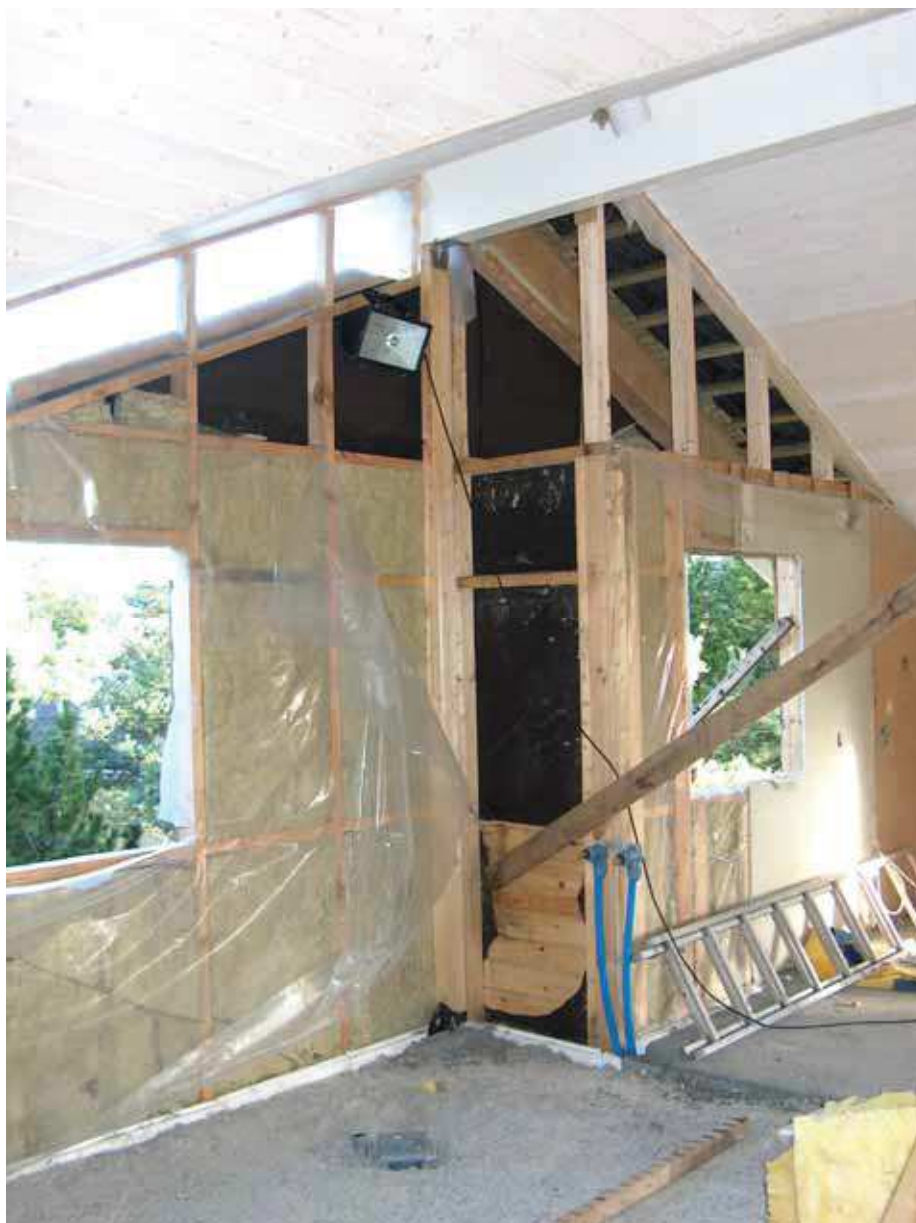
Foto nr. 43. Byggeriets nordlige gavl set indefra. Der er ikke meget at se af det oprindelige sommerhus. Se også foto nr. 40, 41, 42 og 44.

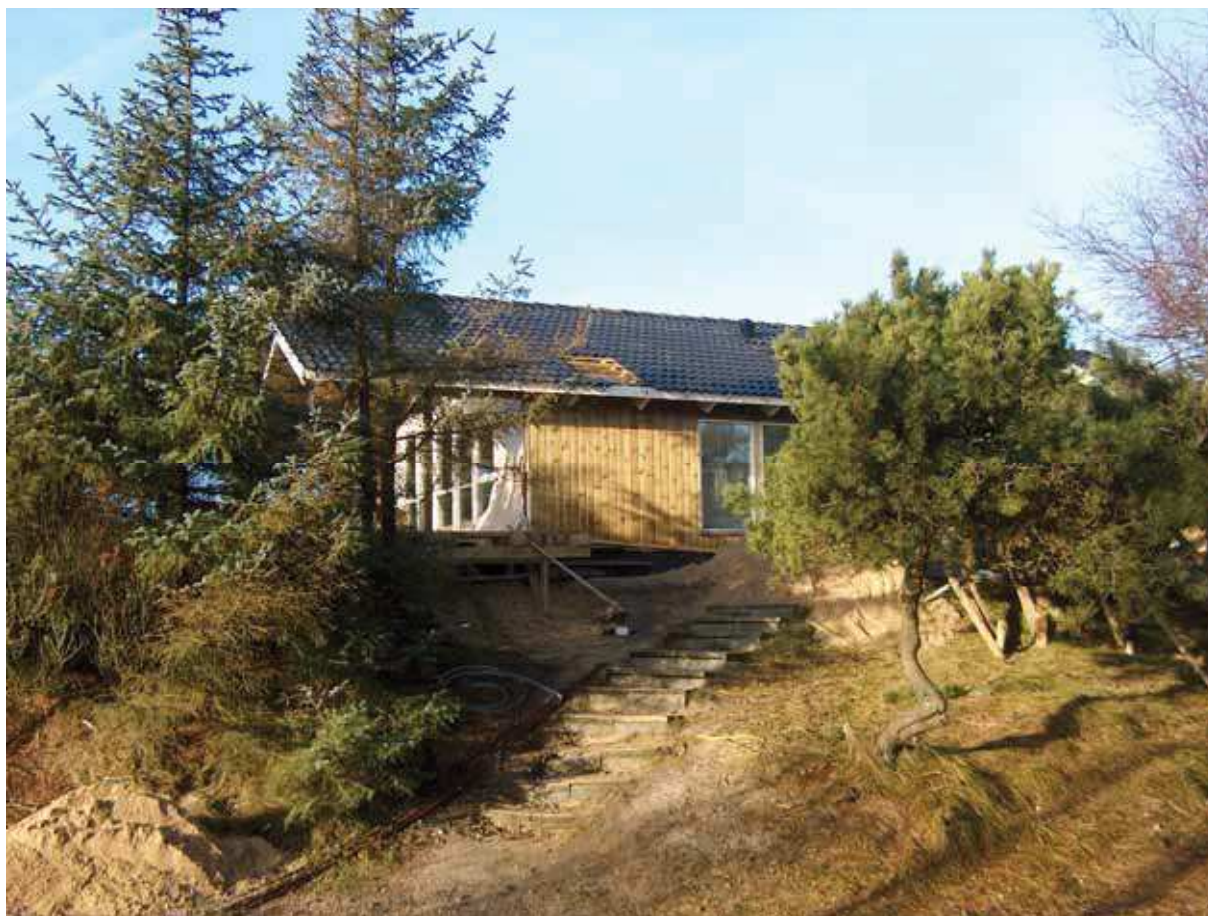
Adresse: Vejers Sydstrand 4

Foto nr. 44. Byggeriet set fra sydøst ved eksisterende anneks. Fra denne side falder byggeriet langt bedre ind i terrænet. Se dog de forrige sider.

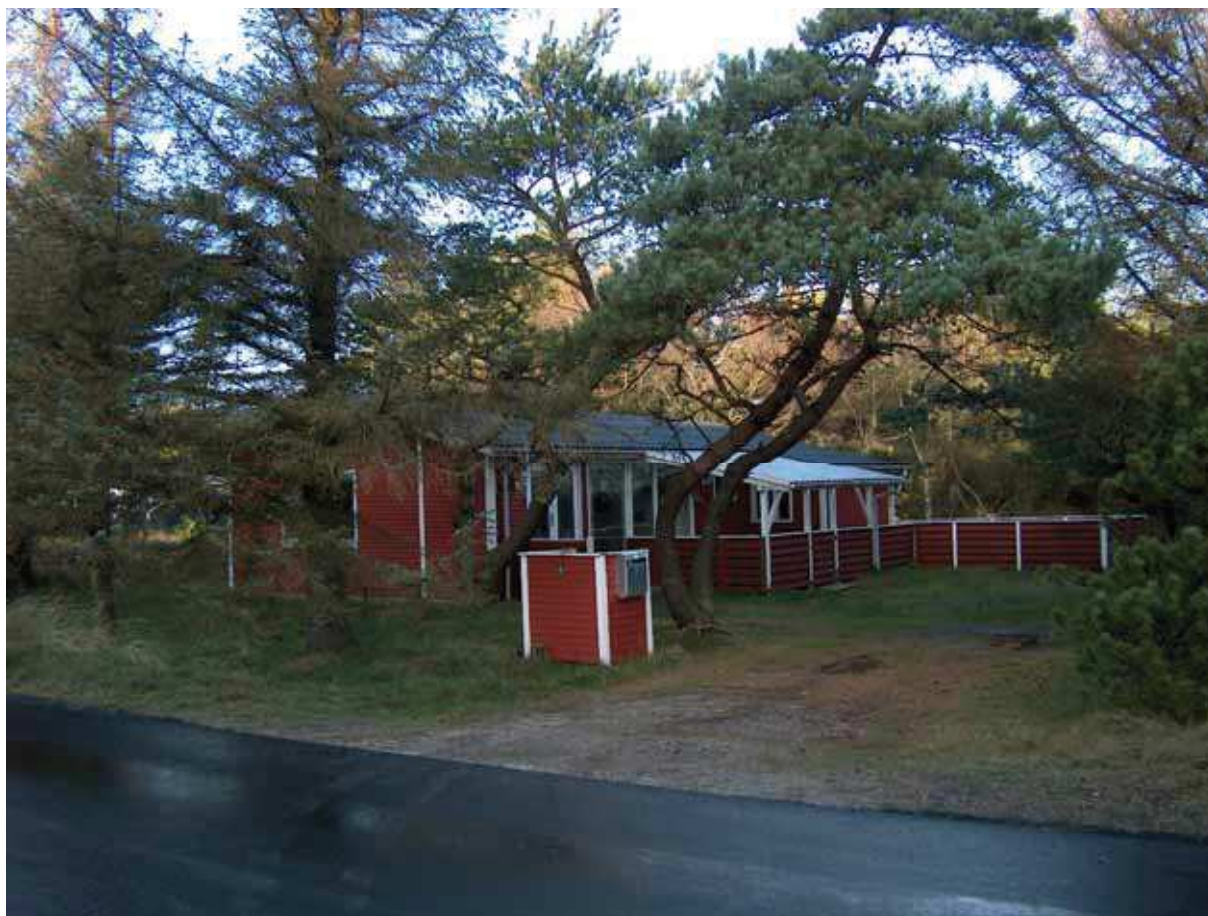
Adresse: Vejers Sydstrand 6

Foto nr. 45. Set fra vejen.

| Tag: | Saddeltag med grå bølgeeternit |
| Ydervæg: | Liggende træbeklædning med blokhusbrædder |
| Bevaringsværdi: | 2 |
| Bemærkninger: | Der må være sket en større ombygning af huset siden 1927, hvorved husets oprindelige stil er ændret væsentligt. Huset falder dog pænt ind i den bygningsmæssige sammenhæng omkring Vibevej. |

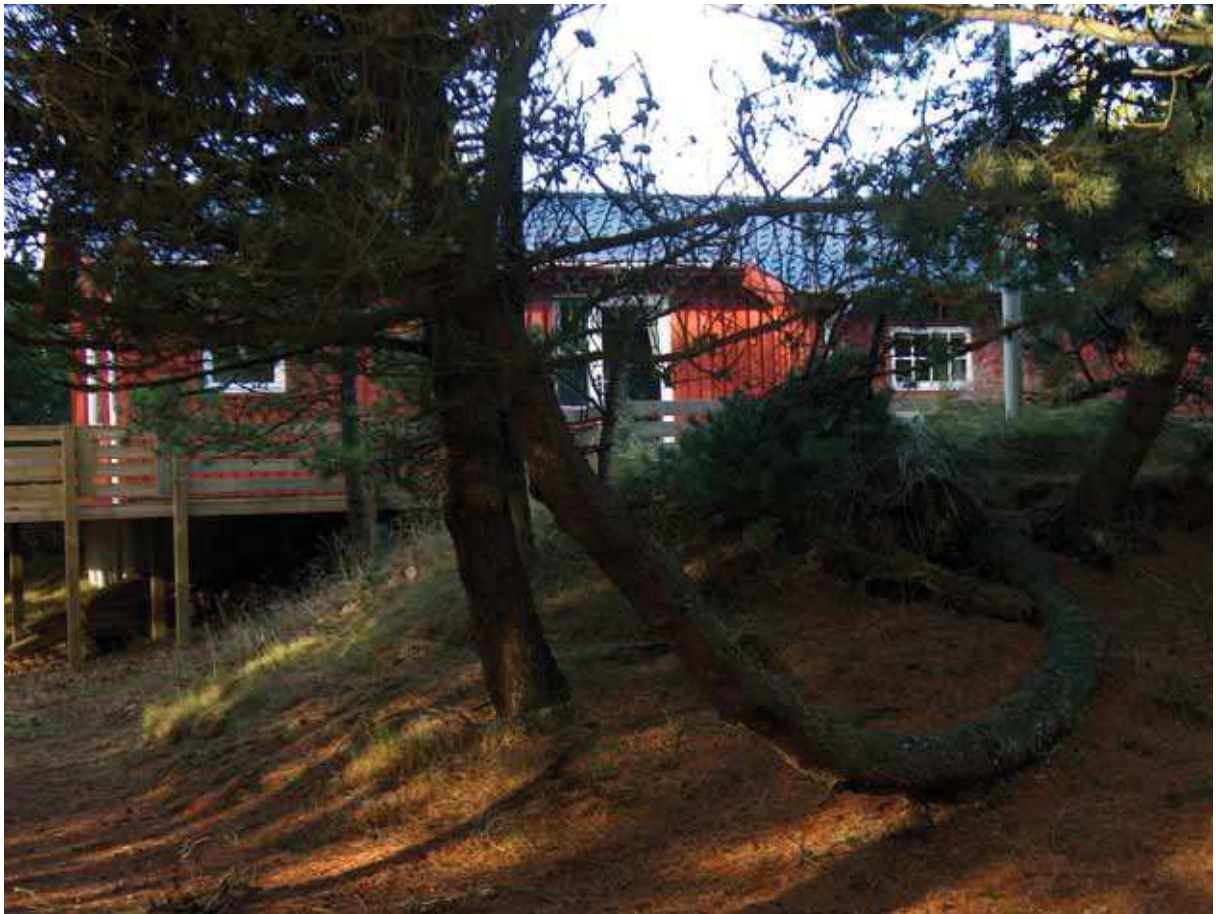
Adresse: Vibevej 1

Foto nr. 46. Set fra indkørslen fra Vibevej. Se også foto nr. 47 på næste side.

| Tag: | Saddeltag med mørkegrå betontagsten |
| Ydervæg: | Stående træbeklædning 1 på 2 |
| Bevaringsværdi: | 1 |
| Bemærkninger: | Huset er et godt eksempel på god tilpasning til områdets særlige karakter og beplantning. |

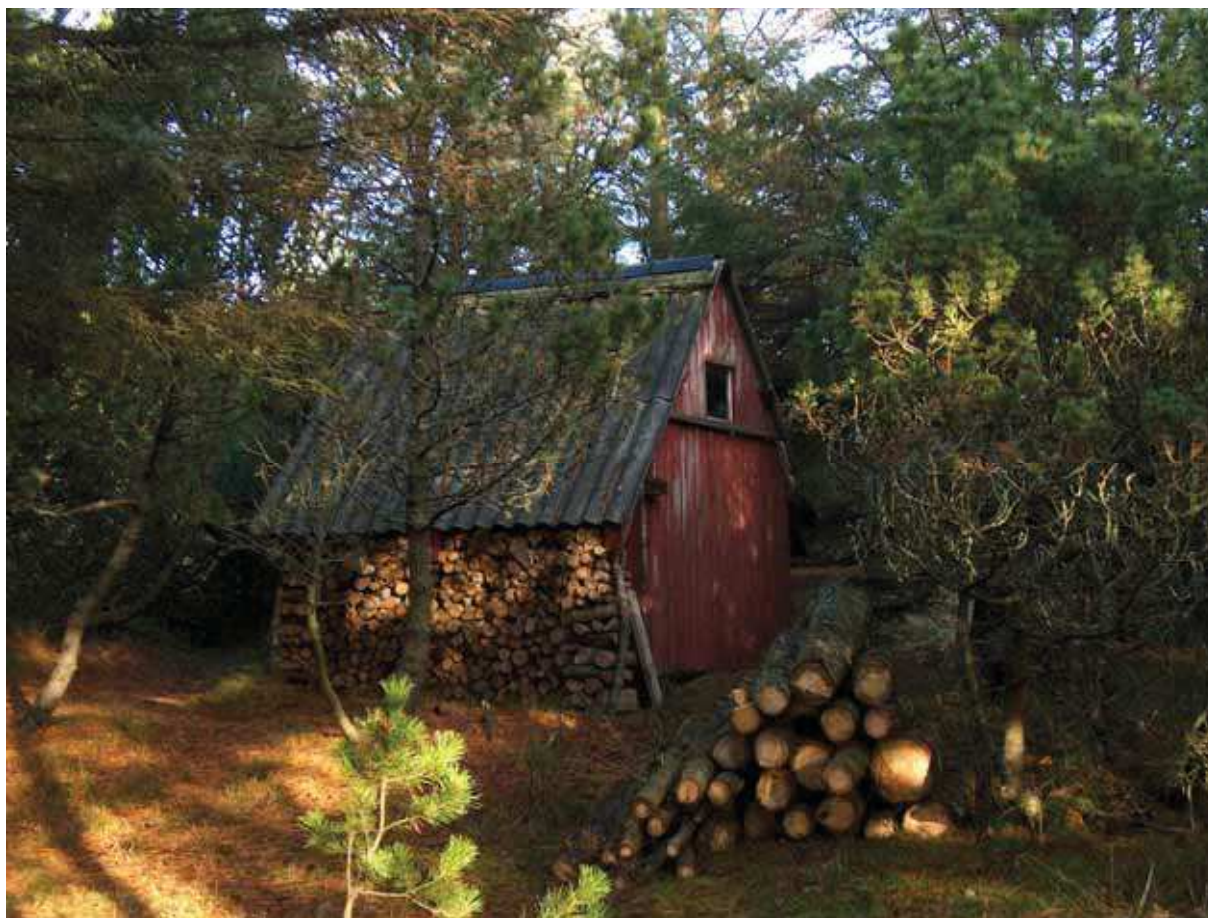
Adresse: Vibevej 1

Foto nr. 47. Udhus med brændeskjul. Se hovedhuset, foto nr. 46 foran.

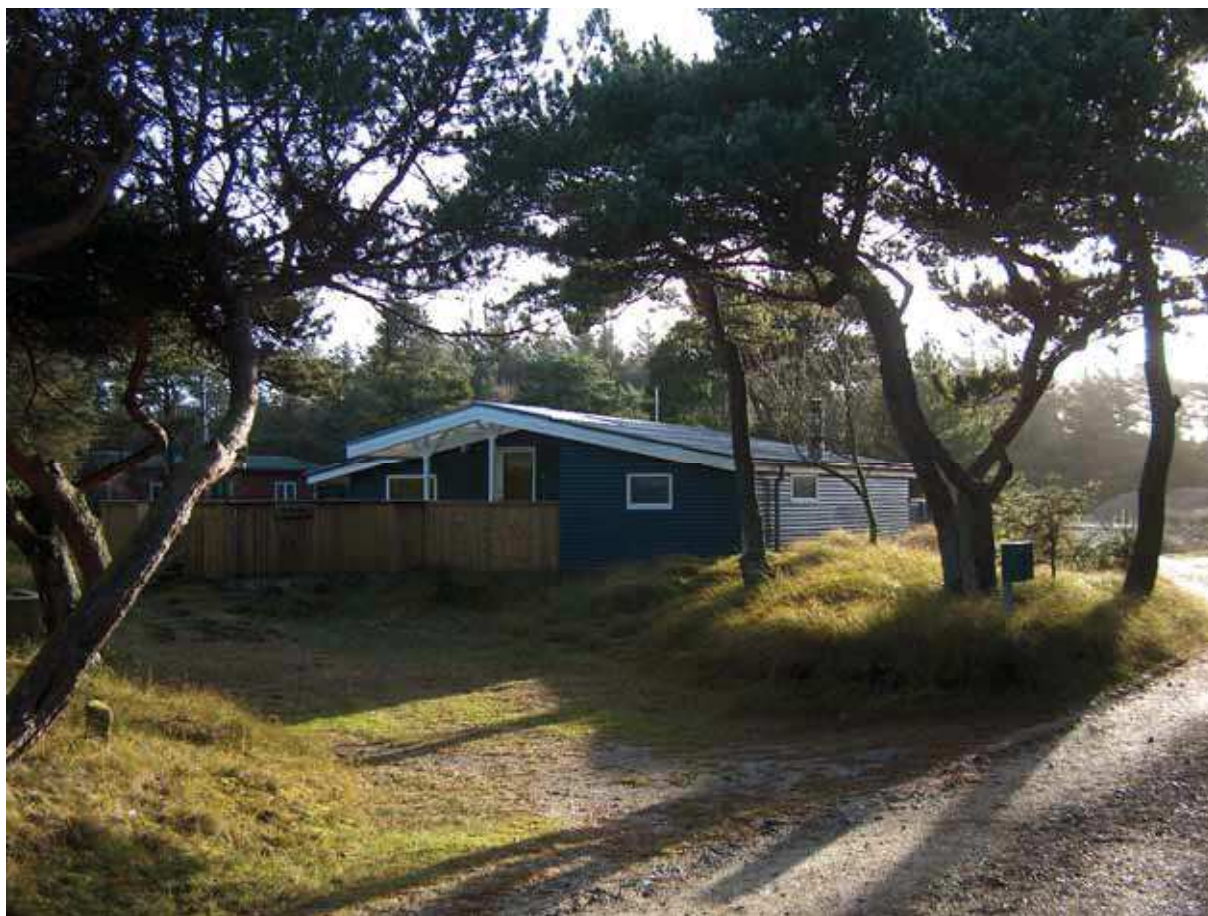
Adresse: Vibevej 2

Foto nr. 48.

| Tag: | Sadeltag med grå bølgeeternit |
| Ydervæg: | Liggende træbeklædning af blokhusbrædder |
| Bevaringsværdi: | 1 |
| Bemærkninger: | Godt eksempel på funktionalismen i 1950'erne. Huset falder pænt ind i den bygningsmæssige sammenhæng omkring Vibevej. |
