# BLÅVANDSHUK KOMMUNE

## LOKALPLAN NR. 04.005.04

Sommerhusområde ved Vejers Sydstrand

Skov- og Naturstyrelsens Sommerhusområde i Vejers  
Bilag til Lokalplan nr. 04.005.04 Sommerhusområde ved Vejers  
Sydstrand

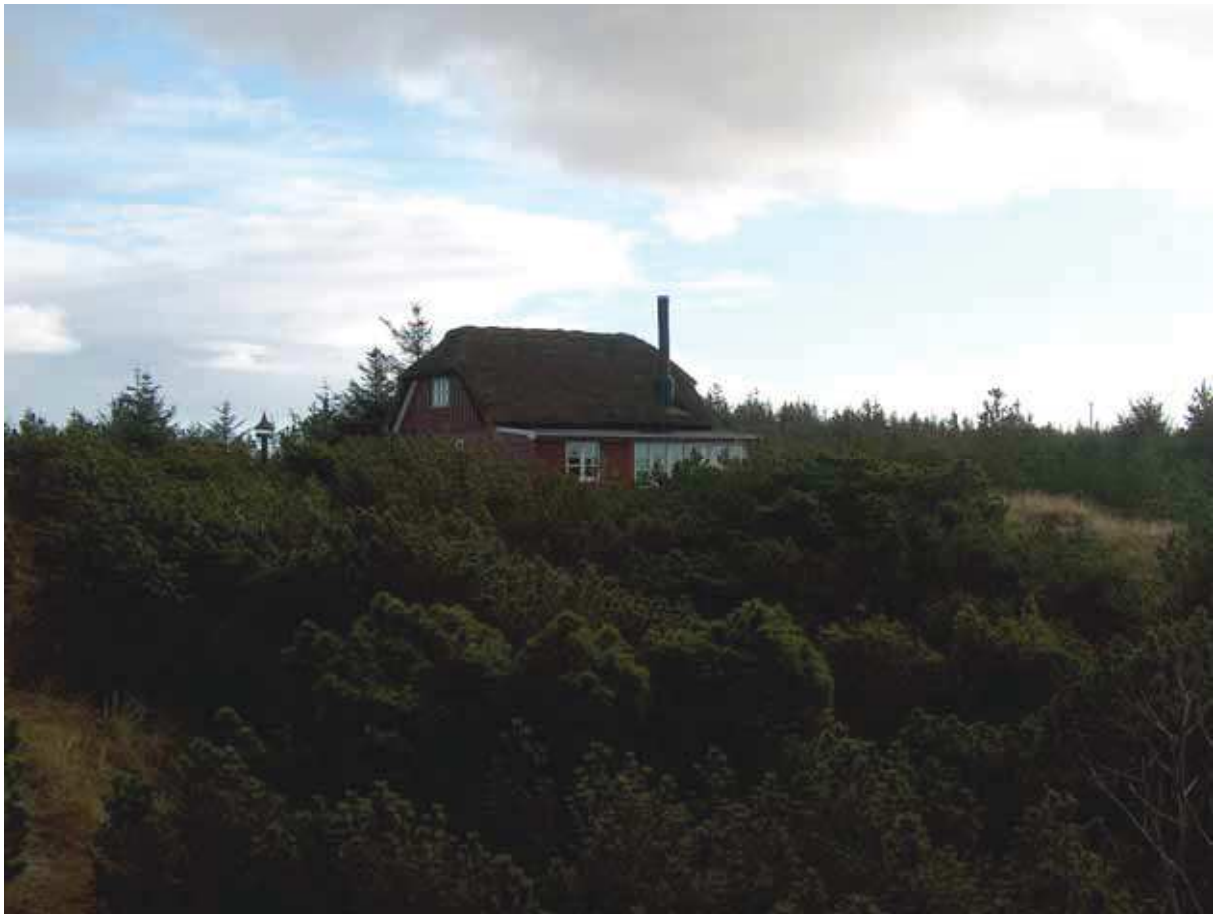
Adresse: Vibevej 3

Foto nr. 21. Set fra klittop ved Vibevej 5. Se også foto nr. 50-53 og 73-74 herefter.

| Tag: | Halvvalmet stråtag og pap |
| Ydervæg: | Liggende træbeklædning af profilbrædder |
| Bevaringsværdi: | 2 |
| Bemærkninger: | Huset er beliggende højt på en klittop, men falder godt ind i den bygningsmæssige sammenhæng omkring Vibevejs nordvestlige del. |

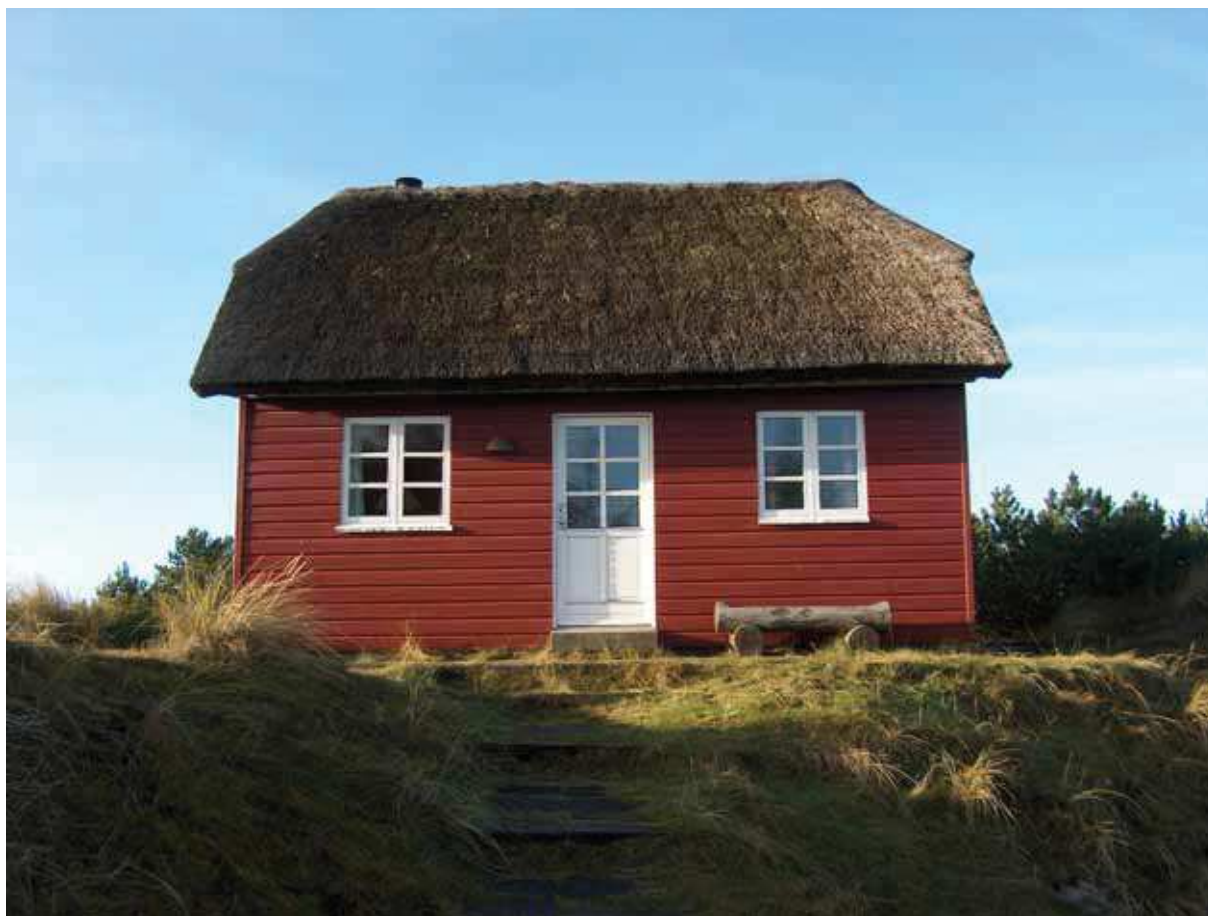
Adresse: Vibevej 3

Foto nr. 52. Huset ser meget enkelt ud fra indgangssiden i øst.

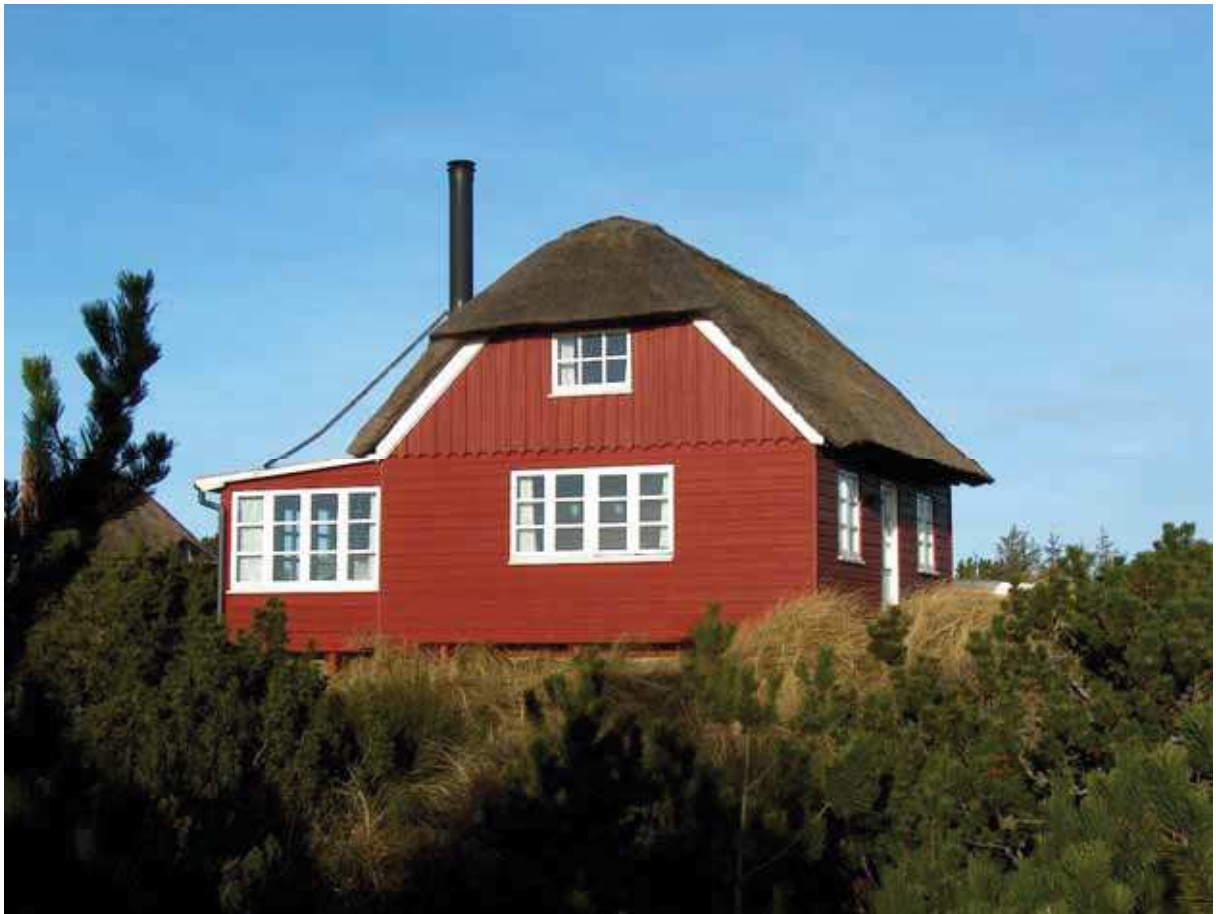
Adresse: Vibevej 3

Foto nr. 51. Huset set fra syd. Udestuen mod vest er bygget til som udskud. Bemærk den stående gavlbeklædning, hvis udsmykning rækker tilbage i tiden før funktionalismen.

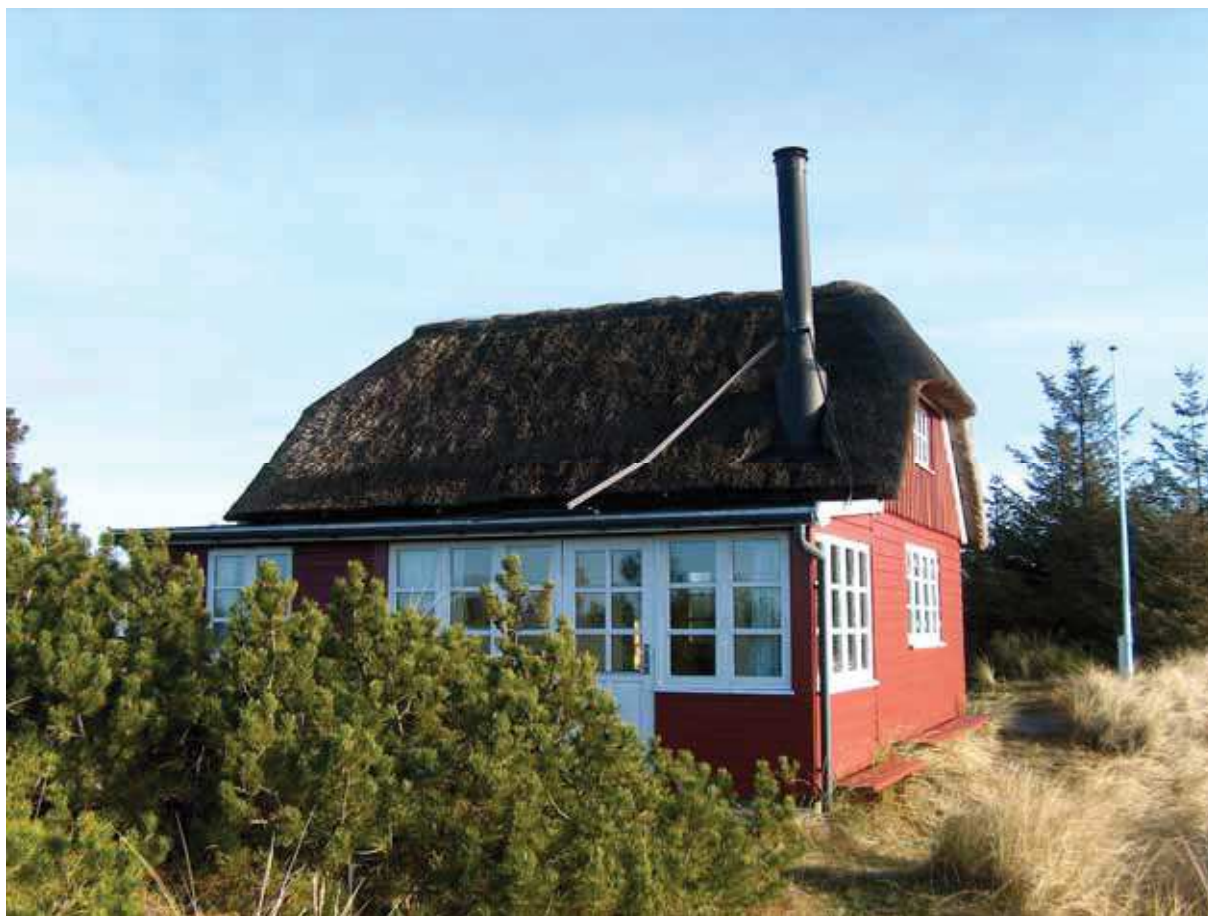
Foto nr. 53. Fra vest ses udskuddet med de store småsprossede glaspartier. Bemærk stålskorstenens kraftige forankring, det sikrer dens opadstræbende rejsning selv i stormvejr.

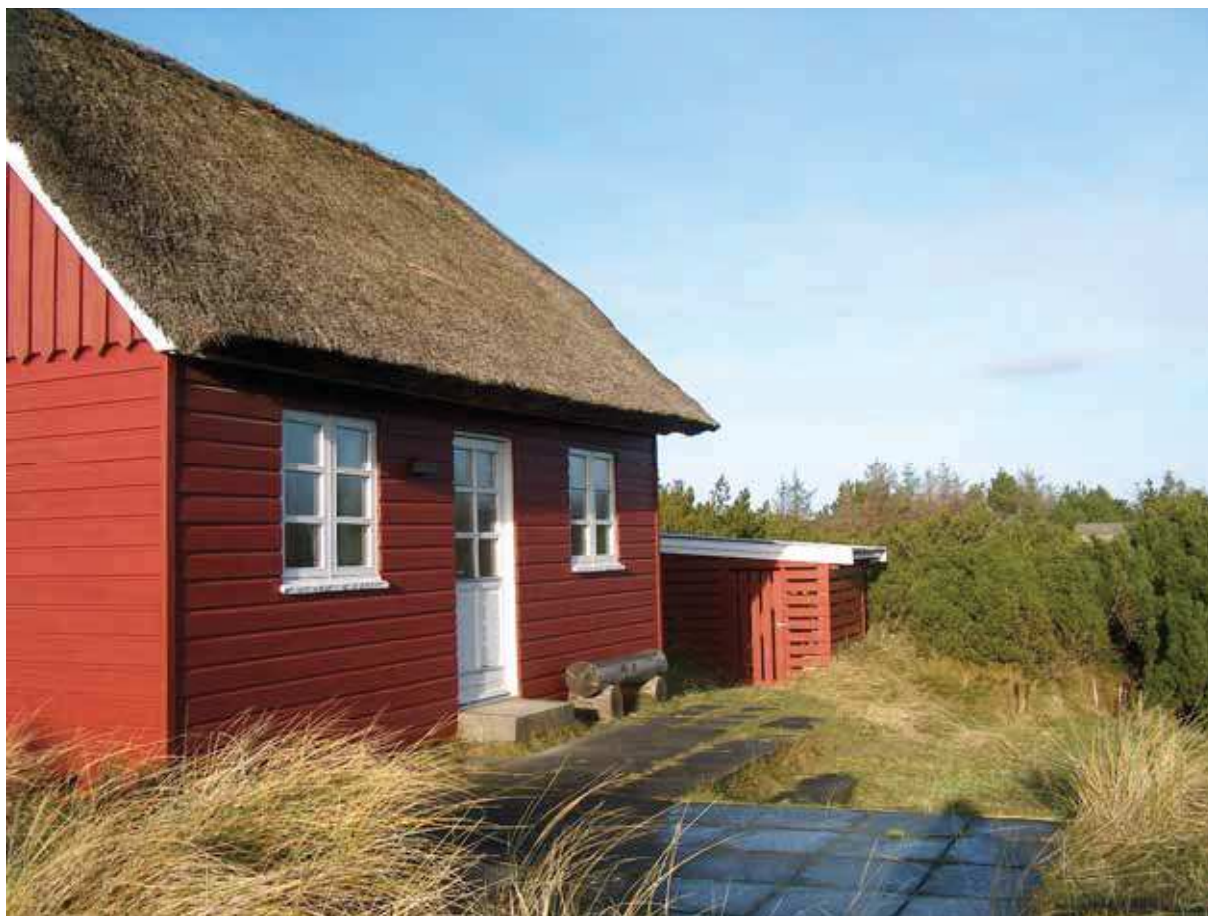
Adresse: Vibevej 3

Foto nr. 50. Set fra syd. Brændeskuret i baggrunden er fint indpasset i terrænet og i forhold til hovedhuset.

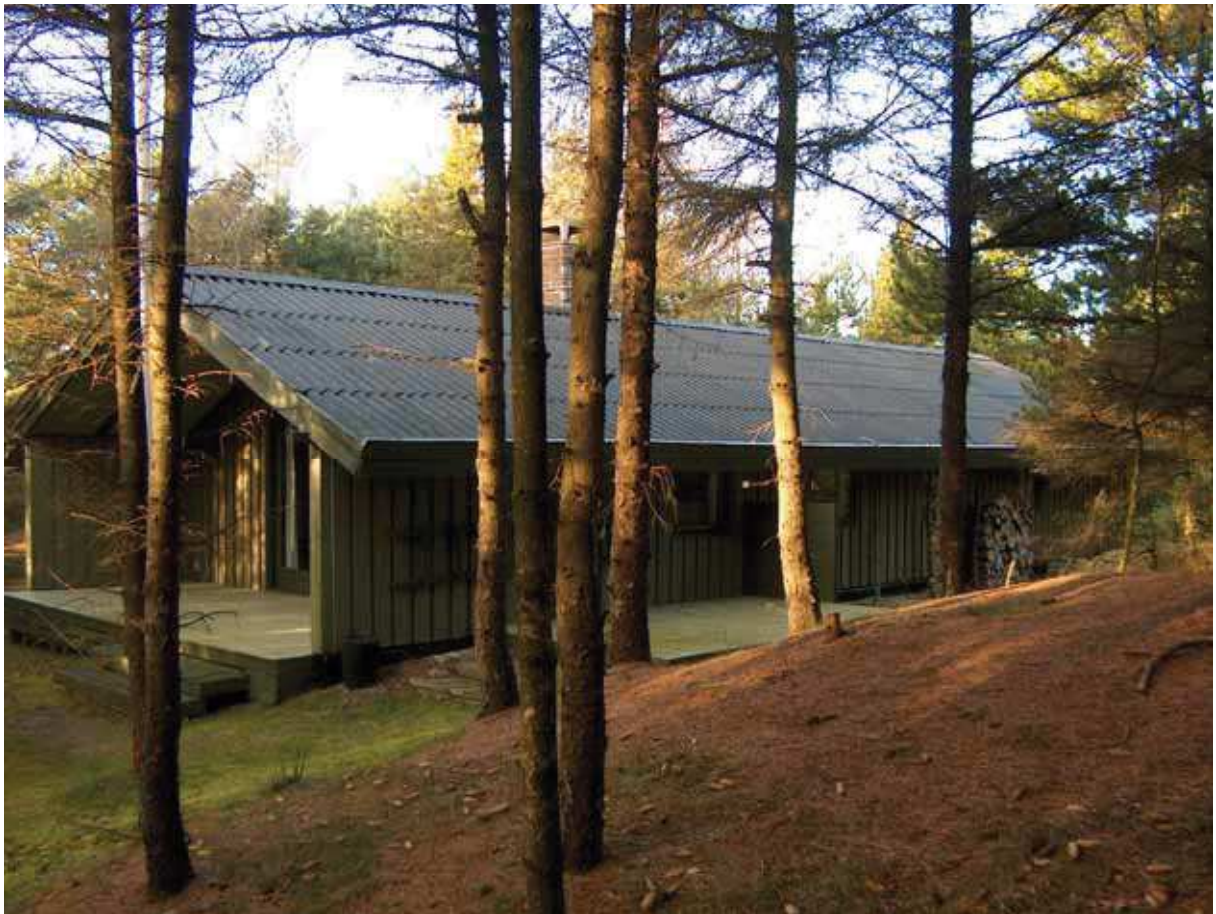
Adresse: Vibevej 4

Foto nr. 49. Set fra sydøst.

| Tag: | Saddeltag med grå bølgeeternit |
| Ydervæg: | Stående træbeklædning 1 på 2 |
| Bevaringsværdi: | 0 |
| Bemærkninger: | Dette forholdsvist nye sommerhus er udtryk for god tilpasning til områdets karakter og ikke mindst til terræn og beplantning. |

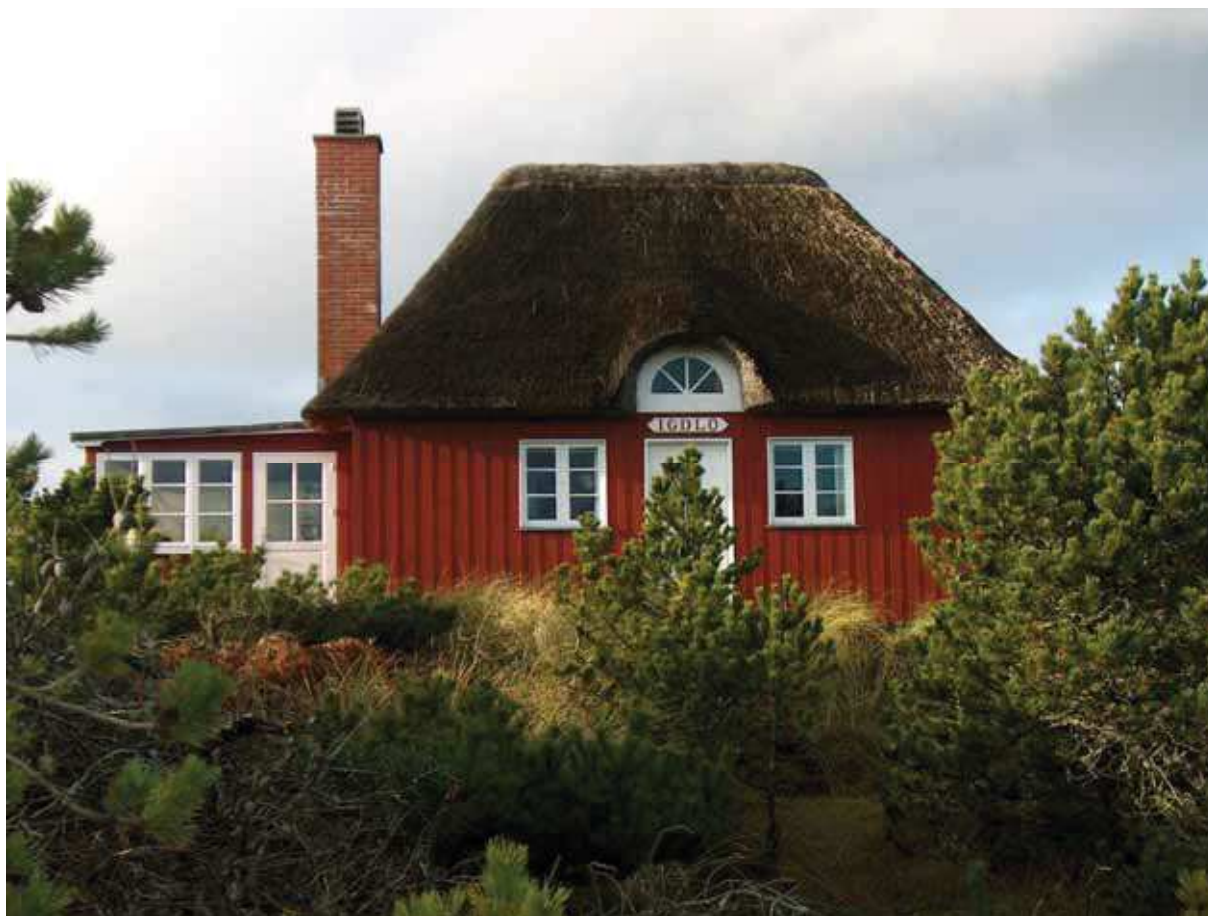
Adresse: Vibevej 5

Foto nr. 18. Set fra adgangssten østfor. Se også foto nr. 17 og 20 på de følgende sider.

| Tag: | Helvalmet stråtag med arkengaf over hoveddøren og sort pap på udskud mod syd |
| Ydervæg: | Stående træbeklædning |
| Bevaringsværdi: | 2 |
| Bemærkninger: | Et pænt eksempel på de første sommerhuse ved Vestkysten i Jugendstil, om end skorstenen er dårligt tilpasset bygningen. |

Figur 3: Vibevej 5 er et godt eksempel på et hus i den romantiske stil fra 1927 (foto nr. 18).

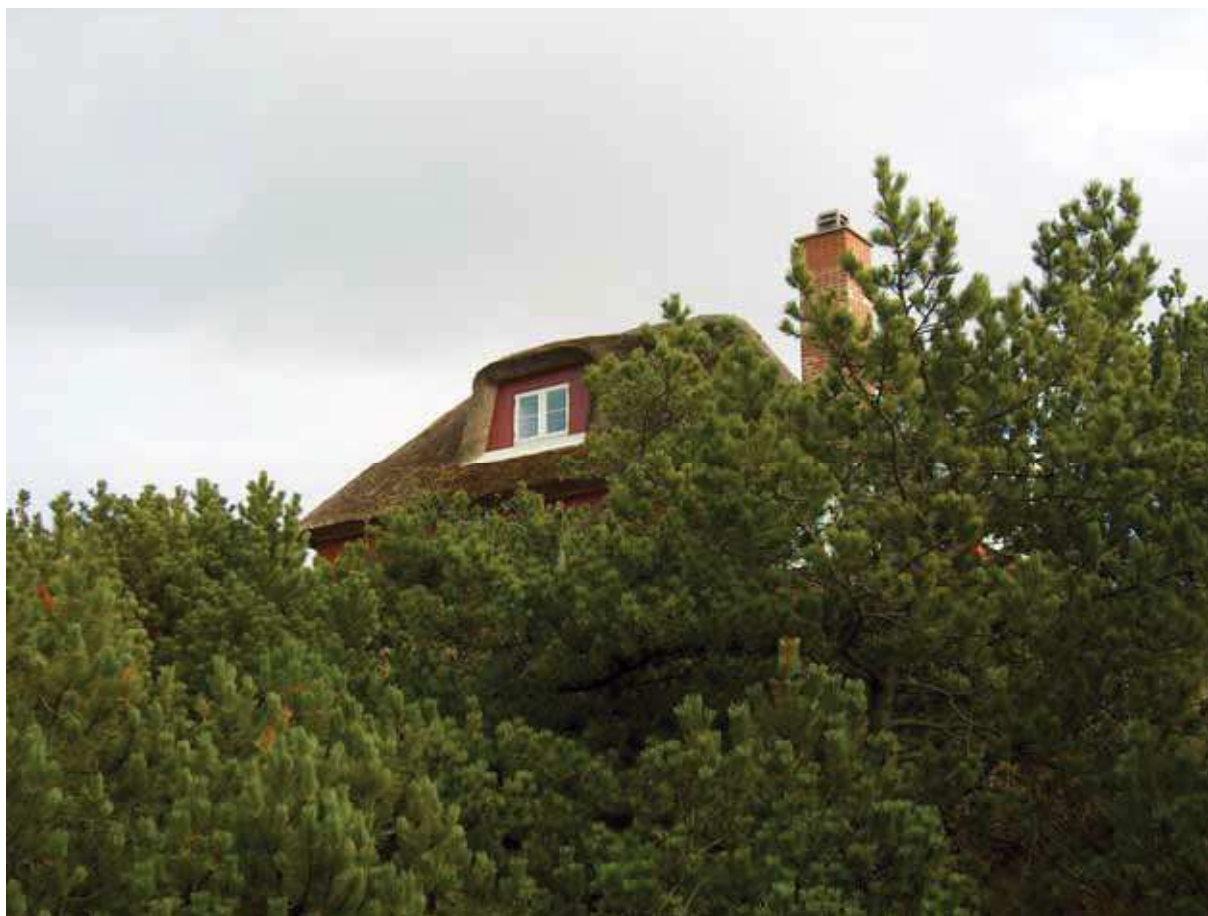
Adresse: Vibevej 5

Foto nr. 20. Huset knejser flot på toppen af en af områdets højeste klitter set fra det tætbevoksede terræn vestfor. Bemærk kvisten, der giver havudsigt.

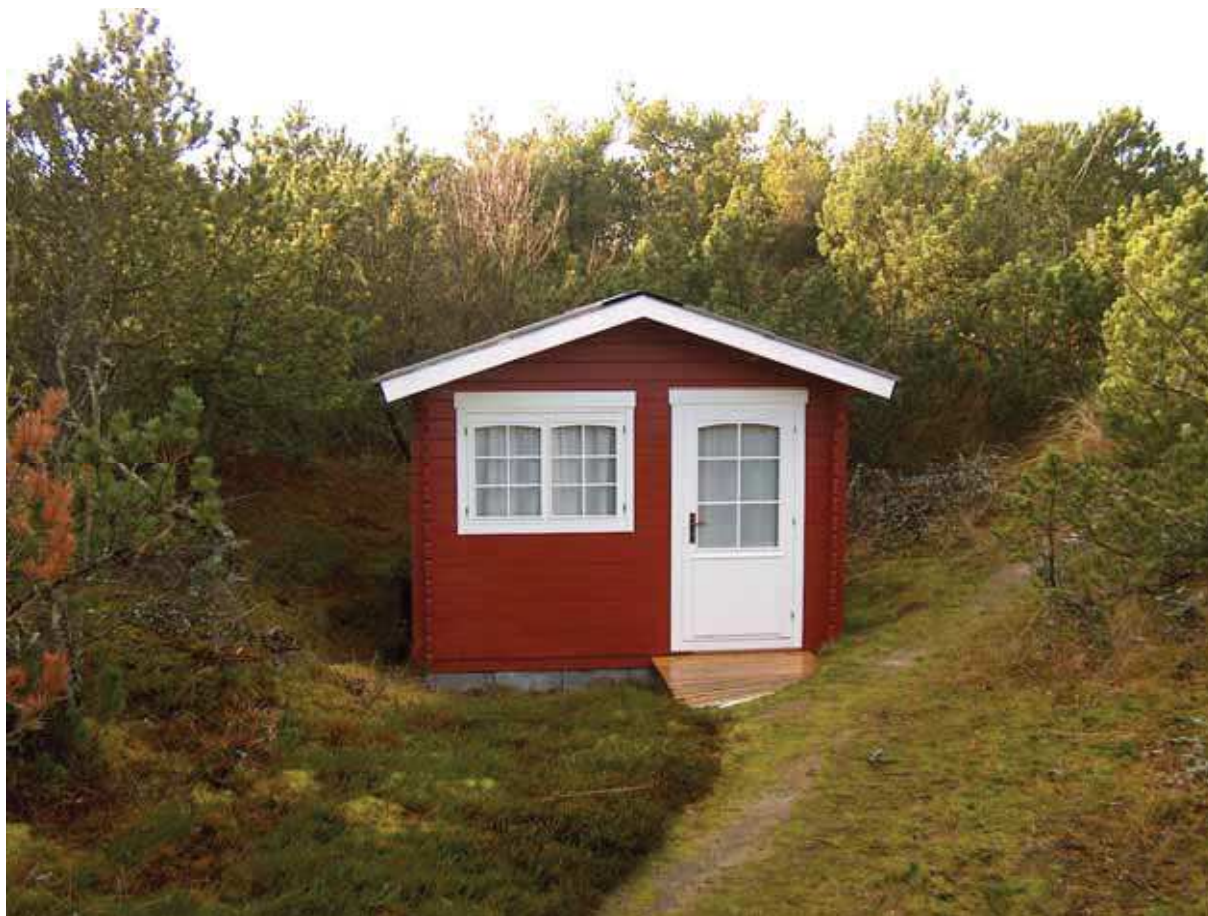
Adresse: Vibevej 5

Foto nr. 17. Et lille anneks hører med til ejendommen. Bemærk de små hvide striber på stien, der fører gennem den tætte beplantning og op til hovedhuset. Det er træerødder, som er malet hvide, så det er lettere at følge stien i mørke.

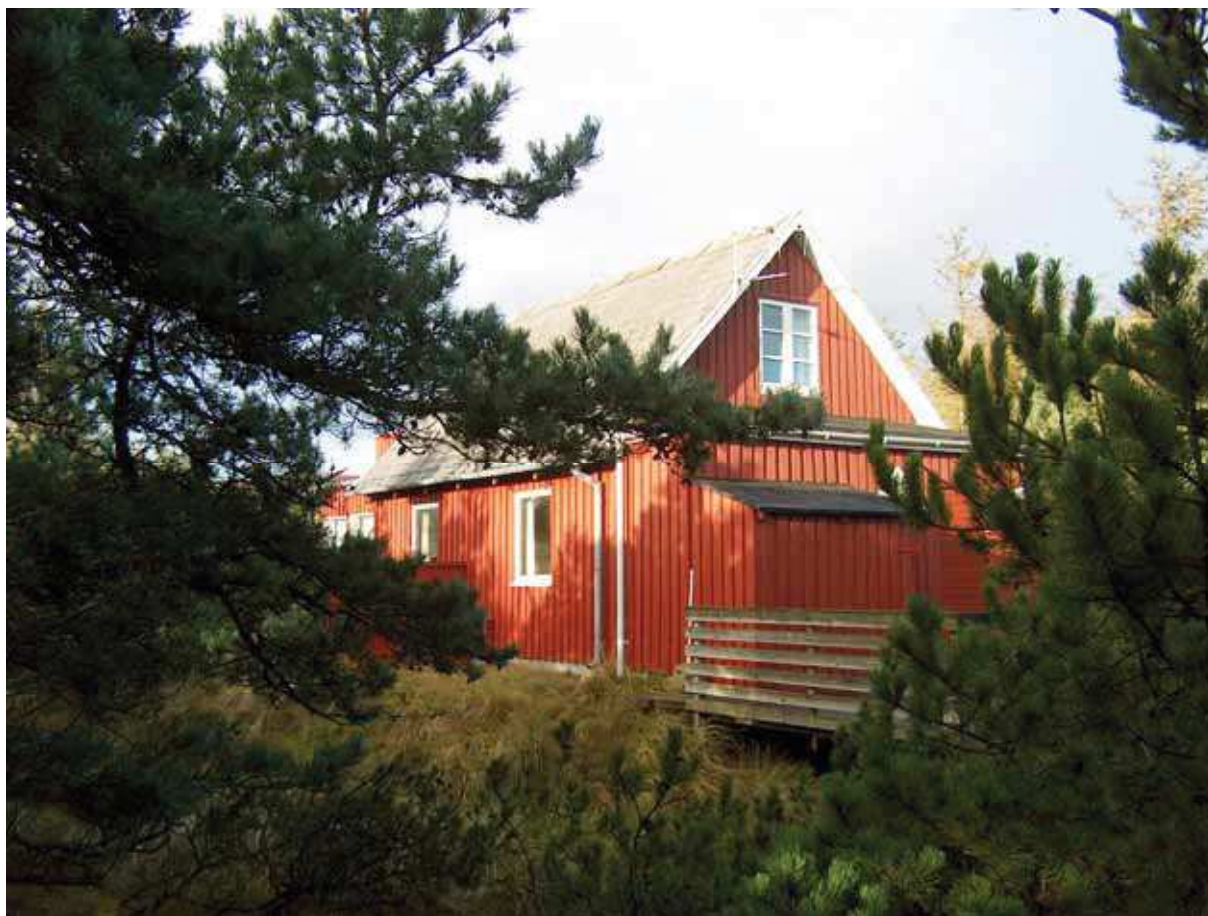
Adresse: Vibevej 6

Foto nr. 16. Huset ses her fra syd gennem den tætte beplantning.

| Tag: | Saddeltag med eternitskifer |
| Ydervæg: | Stående træbeklædning 1 på 2 |
| Bevaringsværdi: | 2 |
| Bemærkninger: | Huset er et udmærket og beskedent udtryk for den første funktionalisme i området og er et vigtigt element i den bygningsmæssige sammenhæng omkring Vibevejs nordlige ende. |

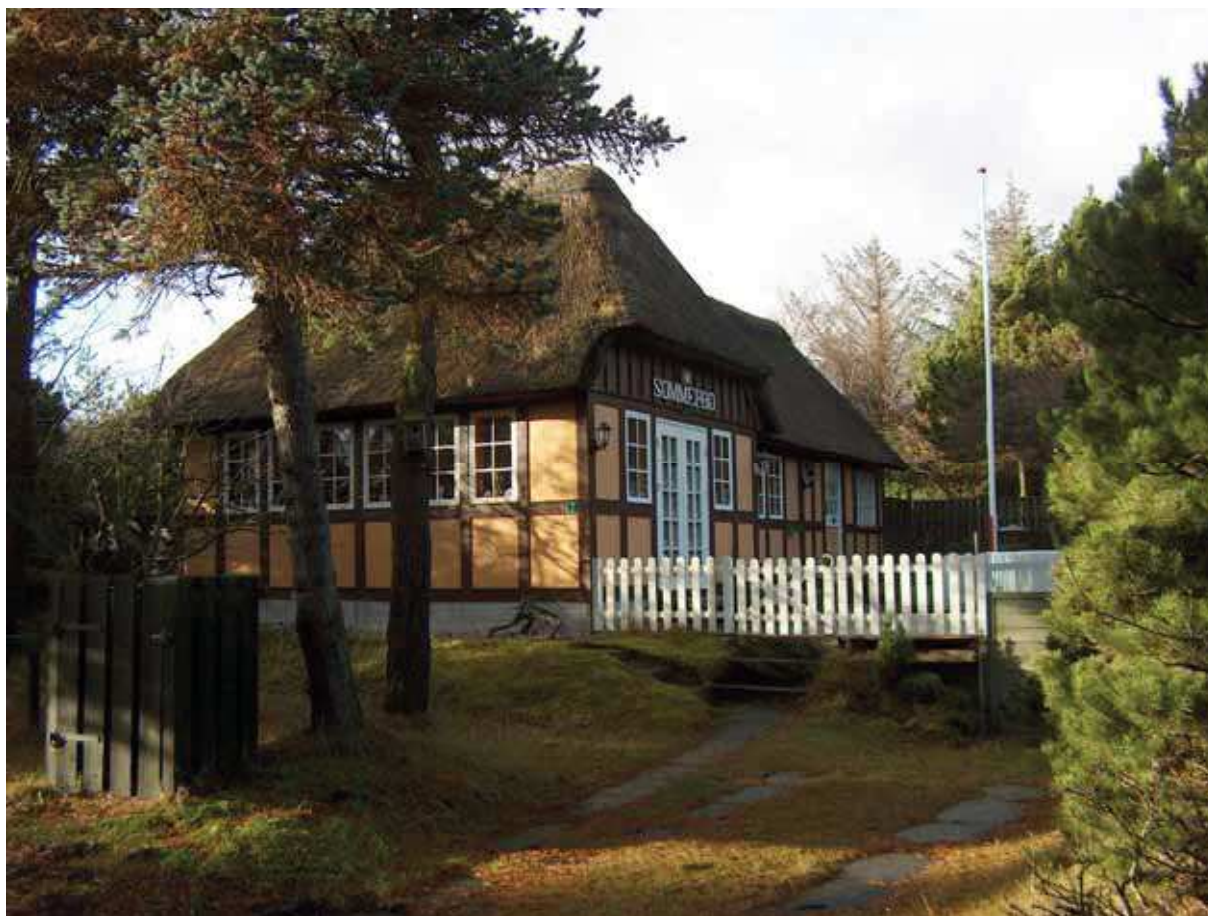
Adresse: Vibevej 7

Foto nr. 15. Set fra Vibevej. Se også foto nr. 14 på næste side.

| Tag: | Halvvalmet stråtag |
| Ydervæg: | Falsk bindingsværk |
| Bevaringsværdi: | 2 |
| Bemærkninger: | <p>Det er ikke nærmere undersøgt, hvilken bærende konstruktion huset har, eller hvordan det evt. tidligere har set ud.</p> <p>Huset kan betragtes som et kuriosum, da stilen snarere svarer til perioden 1920 – 1930; men det er af værdi for den bygningsmæssige sammenhæng i området.</p> |

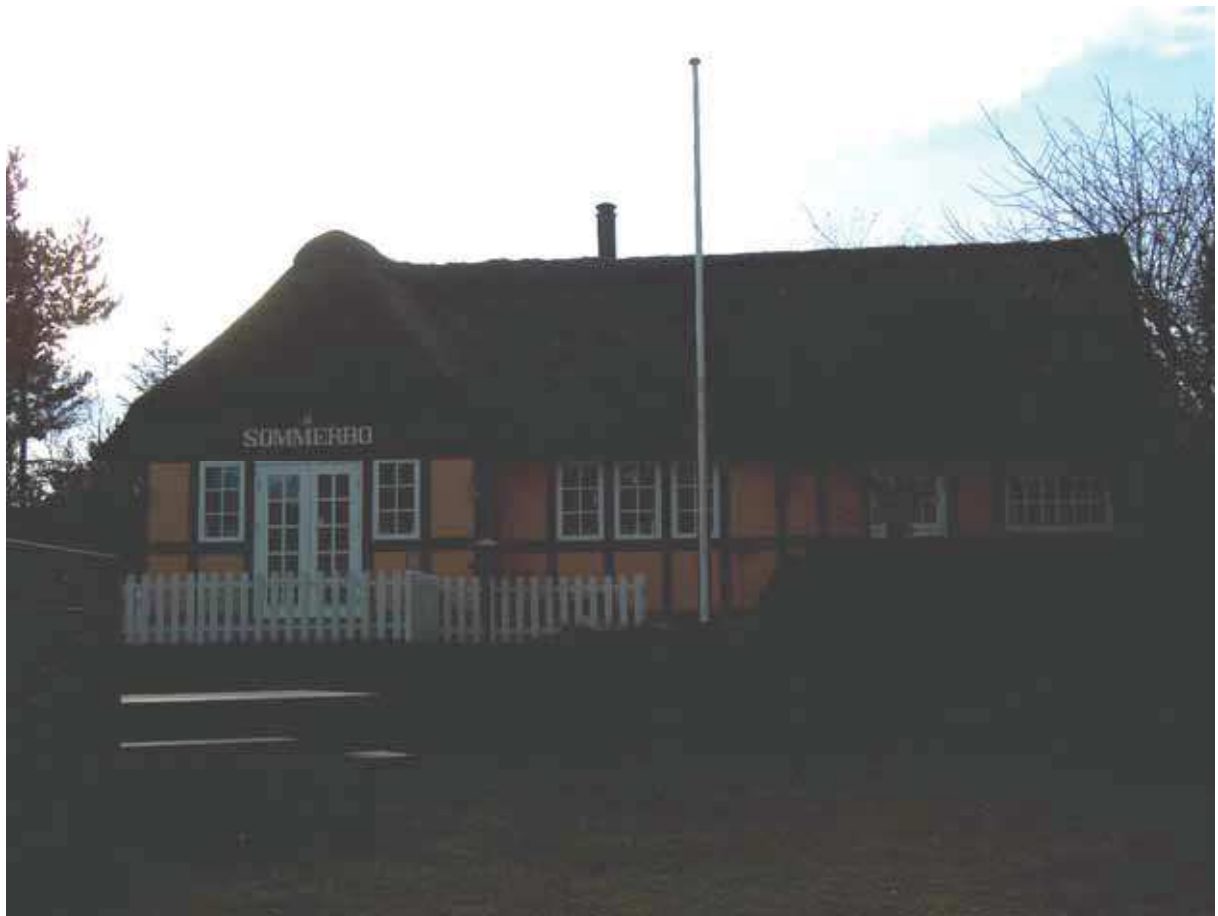
Adresse: Vibevej 7

Foto nr. 14. Huset set fra Rylevej.
