Rovsthøje Kirke

Rovsthøje Kirkes omgivelser

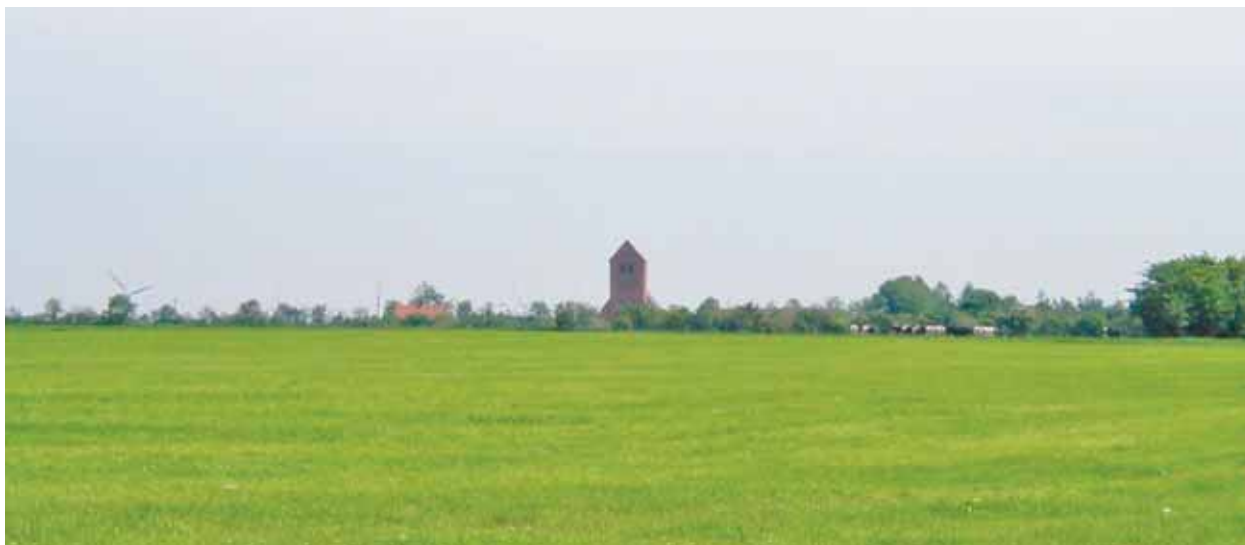
Rovsthøje Kirke set fra vest

Kirken markerer sig kun i en del af oplandet, hvilket harmonerer dårligt med dens ellers høje placering i terrænet, men mange læhegn i det lettere kuperede terræn skærmer af. Dog er der fra vest et fint indblik til kirken over det åbne land. Når man kører ad Byvejen mod nord fra den østlige del af Rovsthøje, ville der have været en fin udsigt til kirken, men et nyplantet læhegn på vestsiden af vejen forhindrer desværre dette indblik.

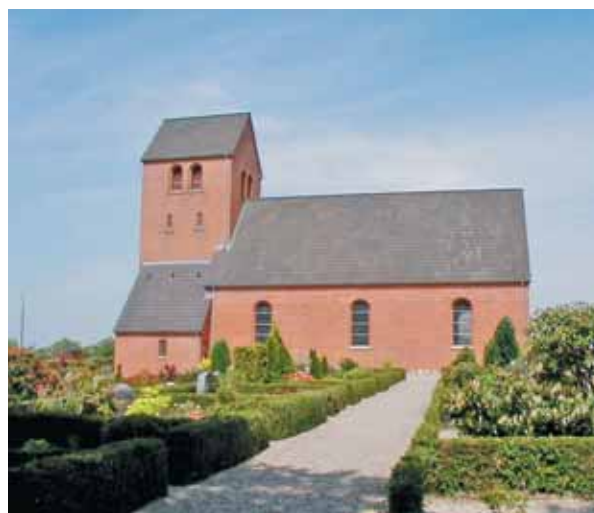
Rovsthøje Kirke set fra syd
