Klelund Dyrehave

Plumpvad Bæk

Projektforslag oktober 2023

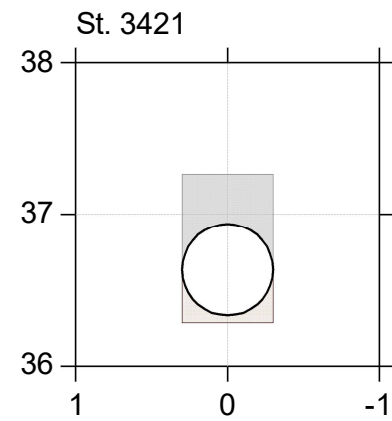
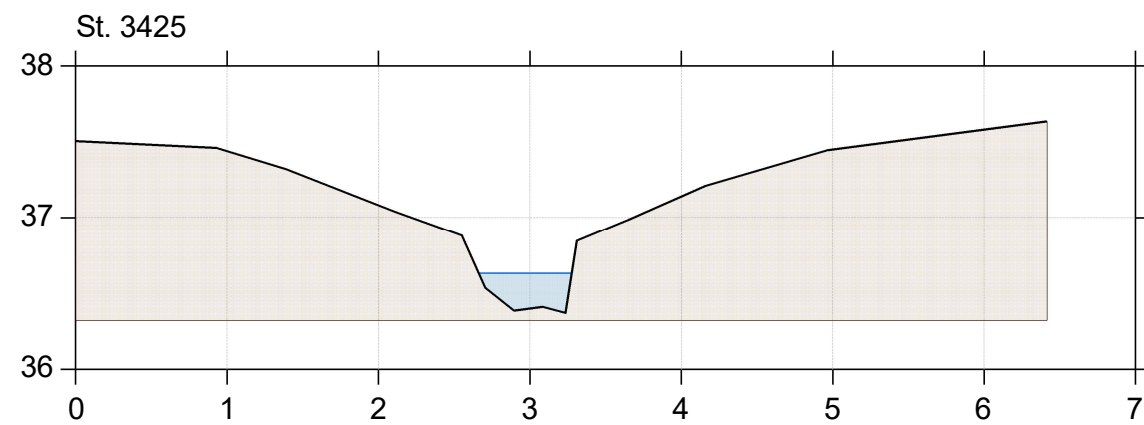
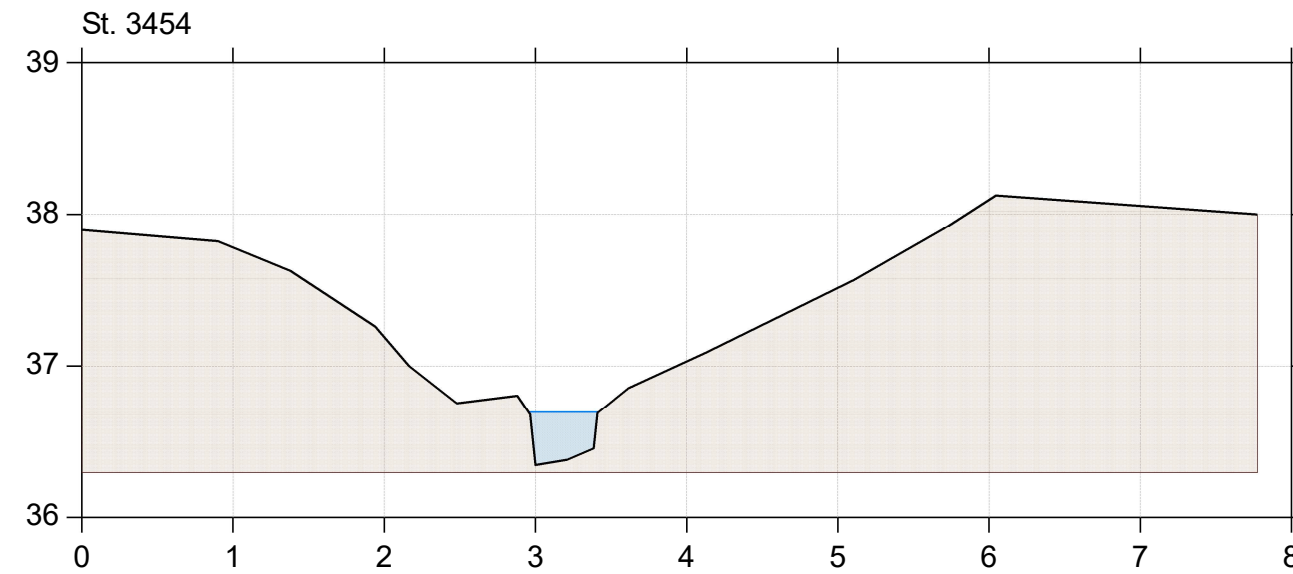
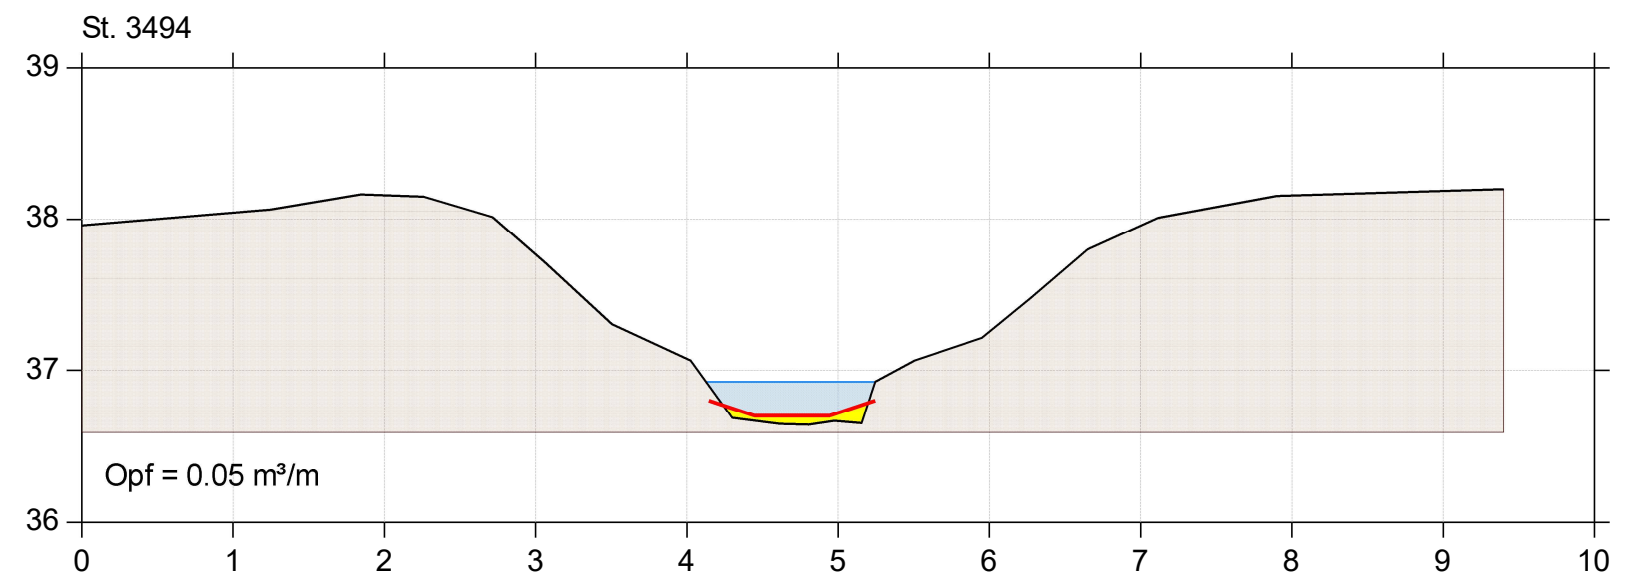
Lodret akse : Kote i m DVR90, skala 1:50

Vandret akse : Afstand i m, skala 1:50

Opmålt oktober 2023 af NaturRådgivningen

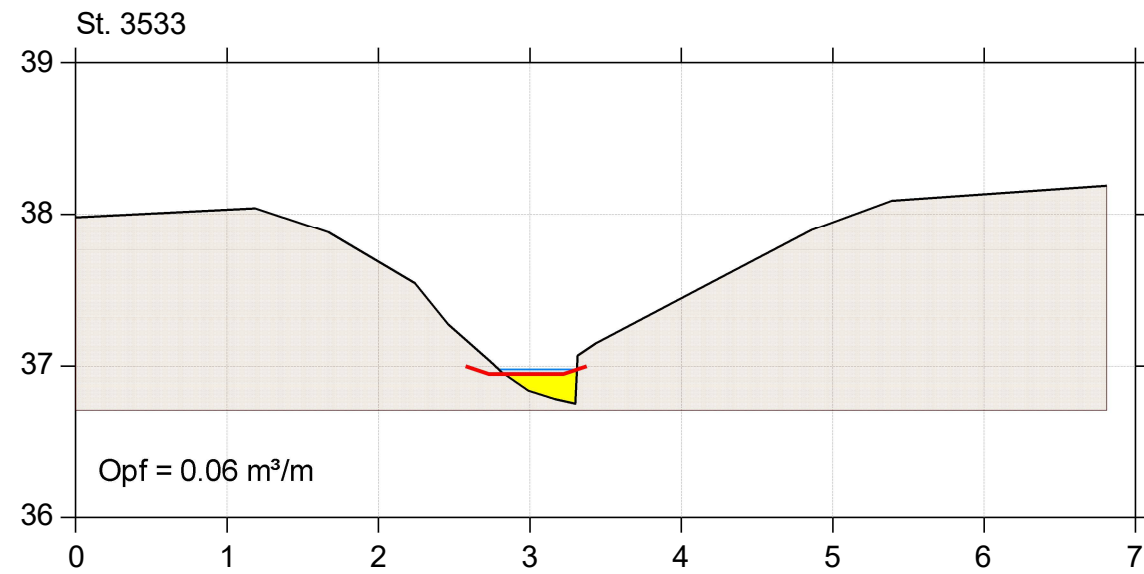
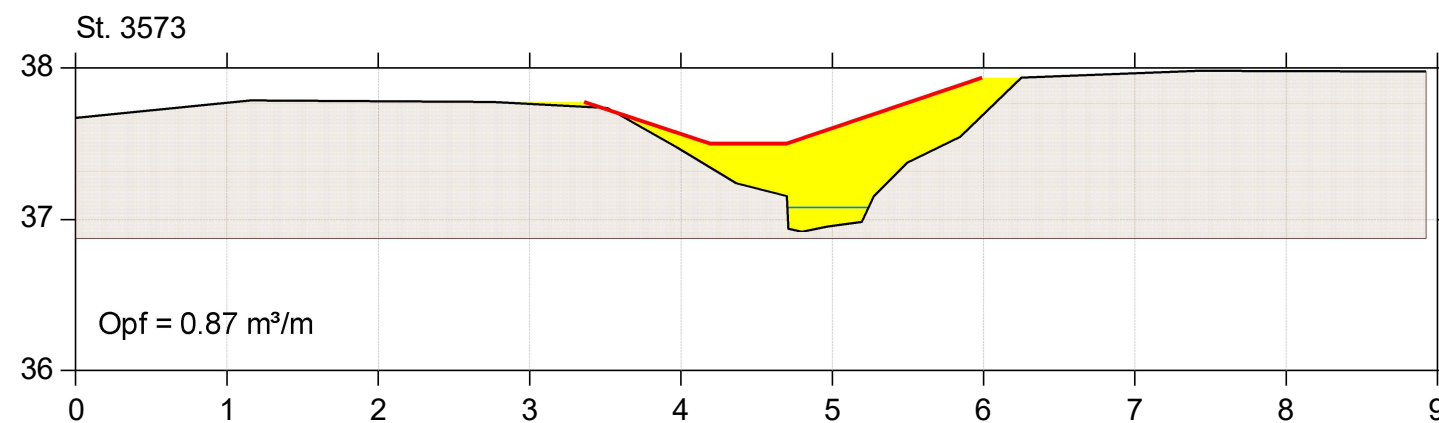
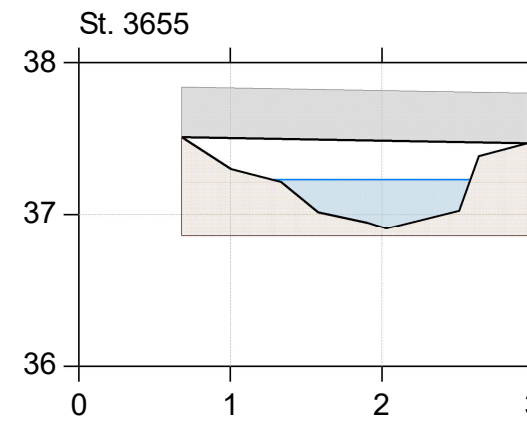
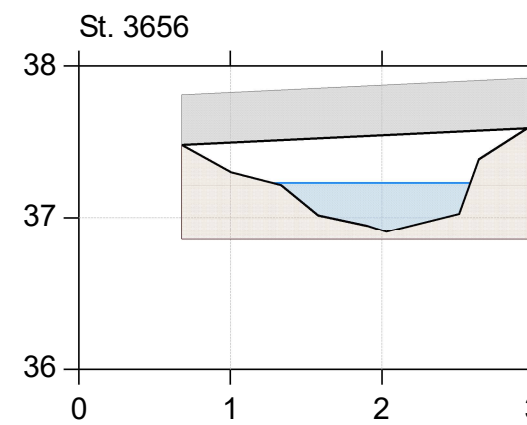
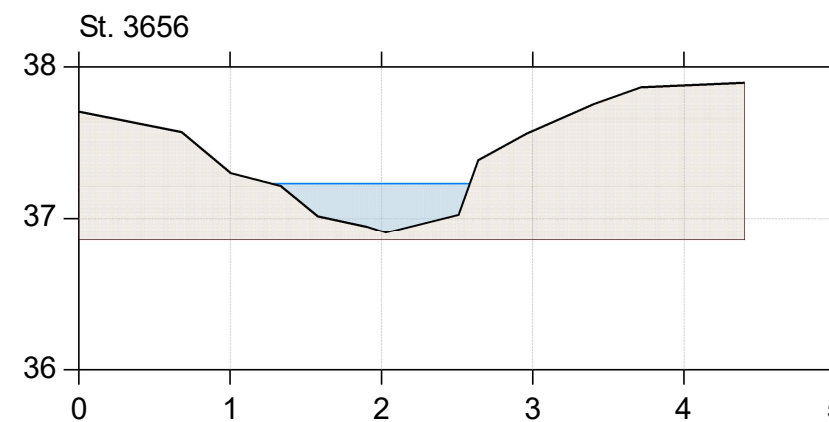
Lodret akse : Kote i m DVR90, skala 1:50

Vandret akse : Afstand i m, skala 1:50

Opmålt oktober 2023 af NaturRådgivningen

Projektforslag oktober 2023

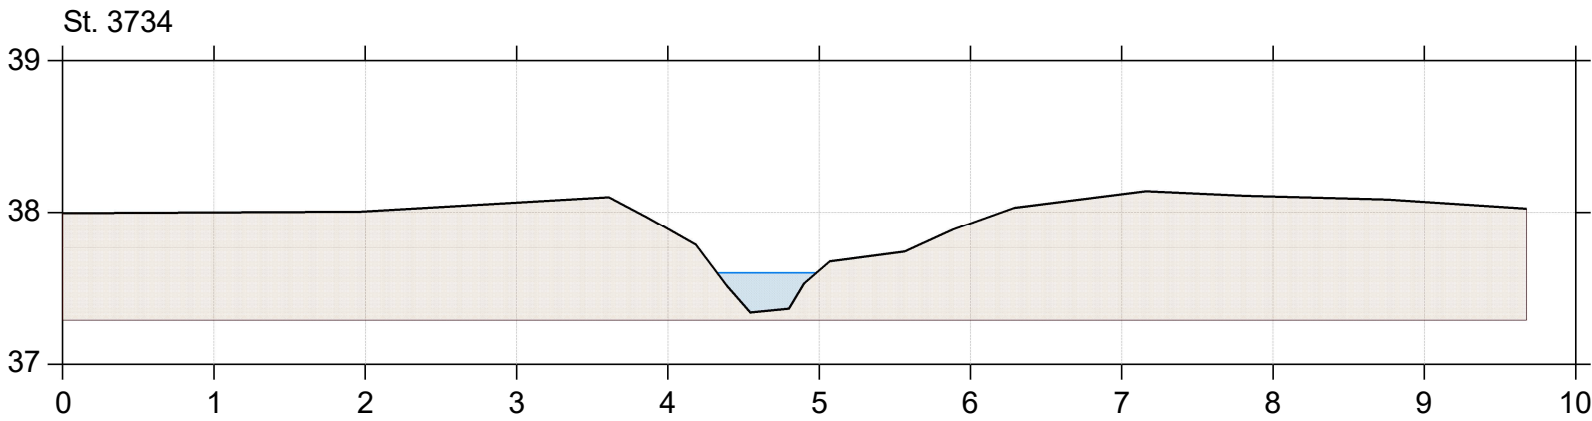
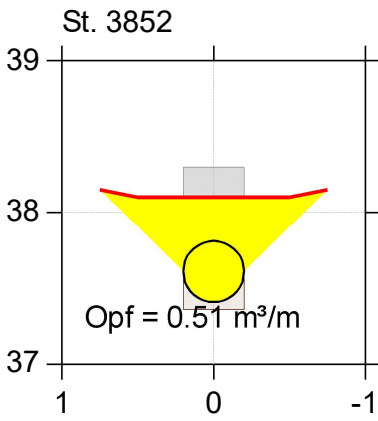
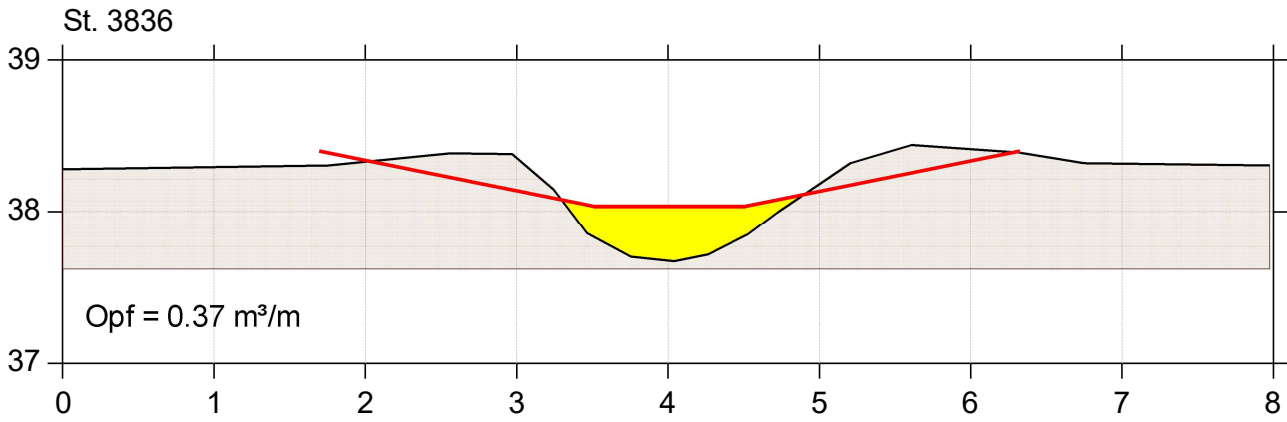
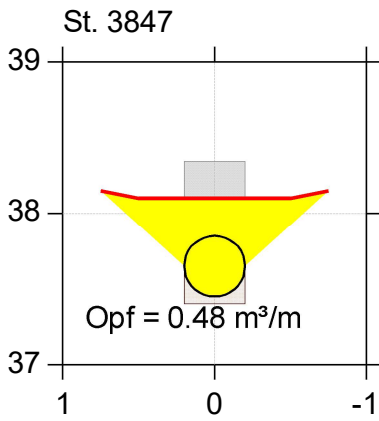
Lodret akse : Kote i m DVR90, skala 1:50

Vandret akse : Afstand i m, skala 1:50

Opmålt oktober 2023 af NaturRådgivningen

Projektforslag oktober 2023
