**Varde  
Kommune**

# **Slutrapport**

**Faunapassage og grusudlægning i Roust Møllebæk**

**Spærring nr: RIB-01122 og RIB-01123**

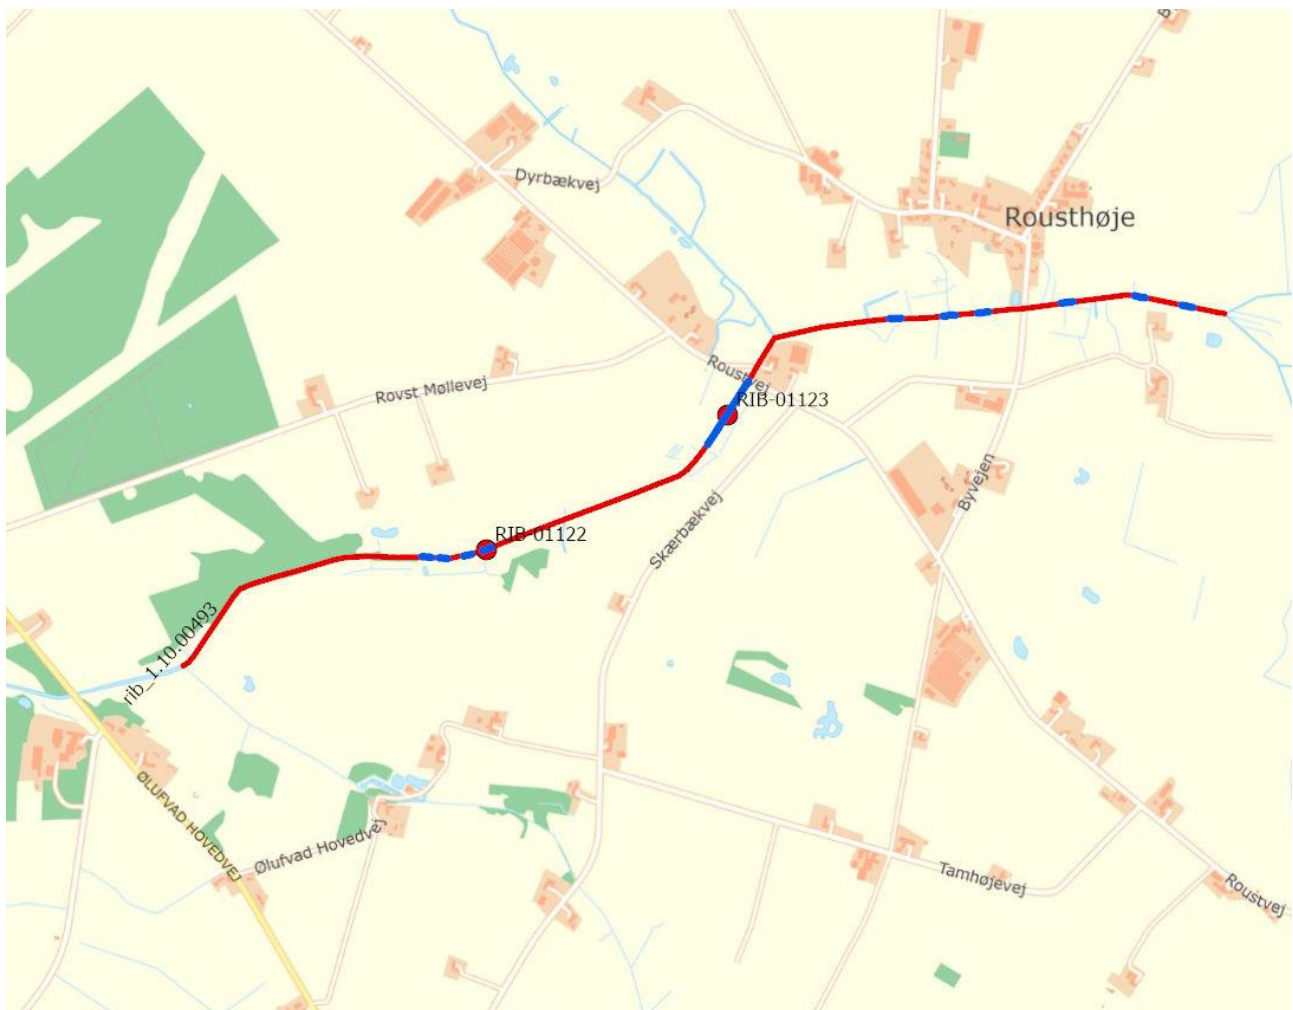
Figur 1. Kortoversigt over de to spærringer i Roust Møllebæk og de gennemførte grusudlægninger.

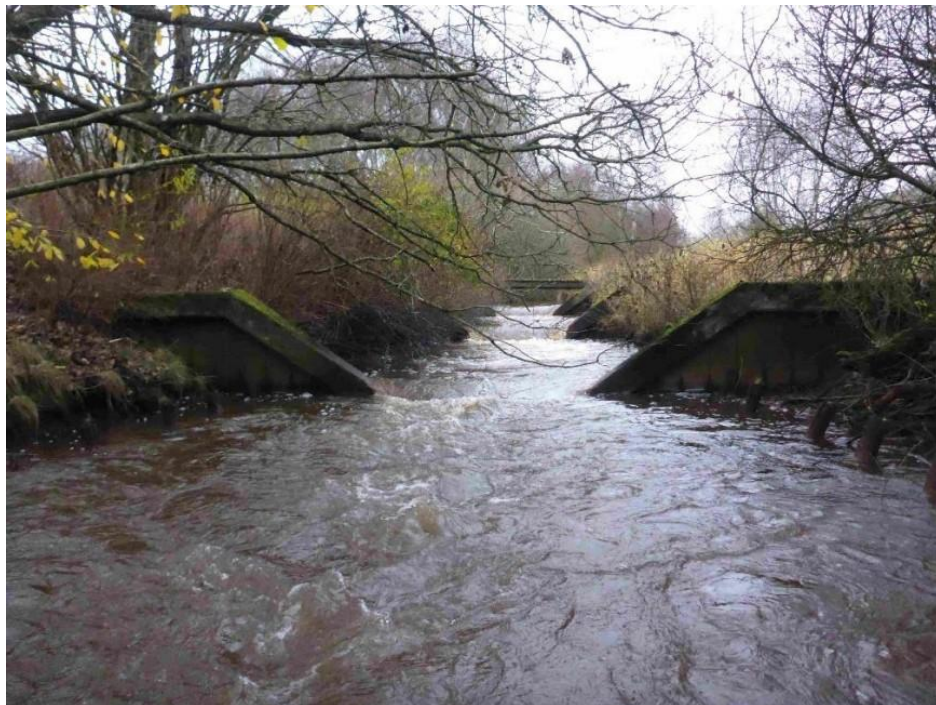
*Figur 2. Betonstyrte ved spærring RIB-01122*

Der skal fjernes de to betonstyrt **RIB-01122 og RIB-01123** i Roust Møllebæk, nedstrøms Roust Mølle. Styrtene udgør en faunaspærring for vandløbs fisk og anden vandløbsfauna. Ved begge styrt skal vandspejlsfaldet udlignes ved udlægning af gydegrus på strækninger af ca. 200 meter. Ved RIB-01122 fortages dette ved udlægning af 4 grusstryg på strækningen og ved RIB-01123 udlægges ét sammenhængende stryg på strækningen.

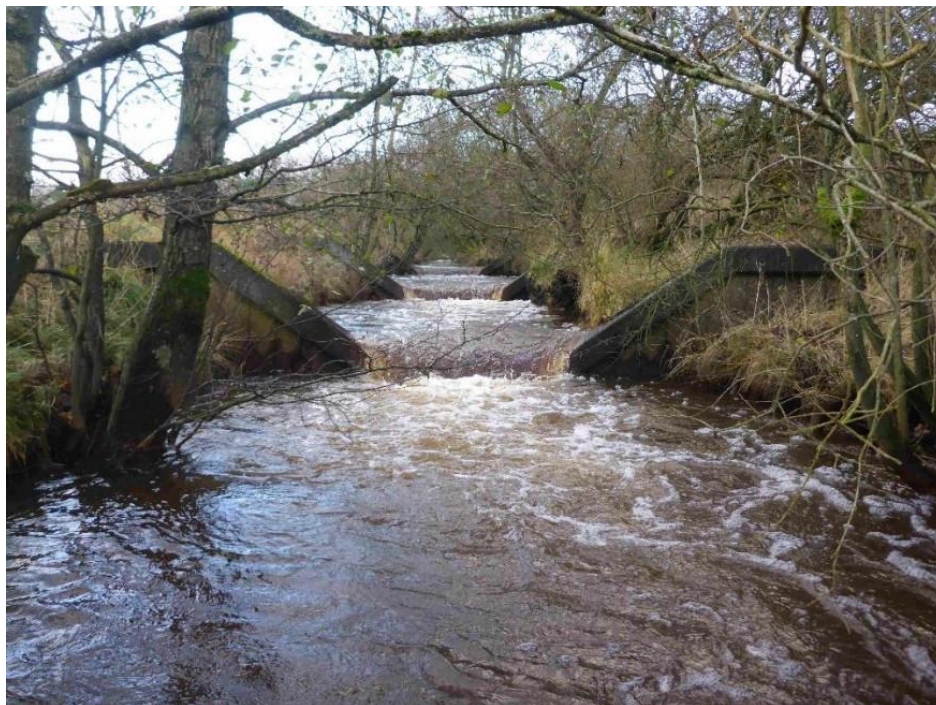
*Figur 3. Betonstyrte ved spærring RIB-01123*

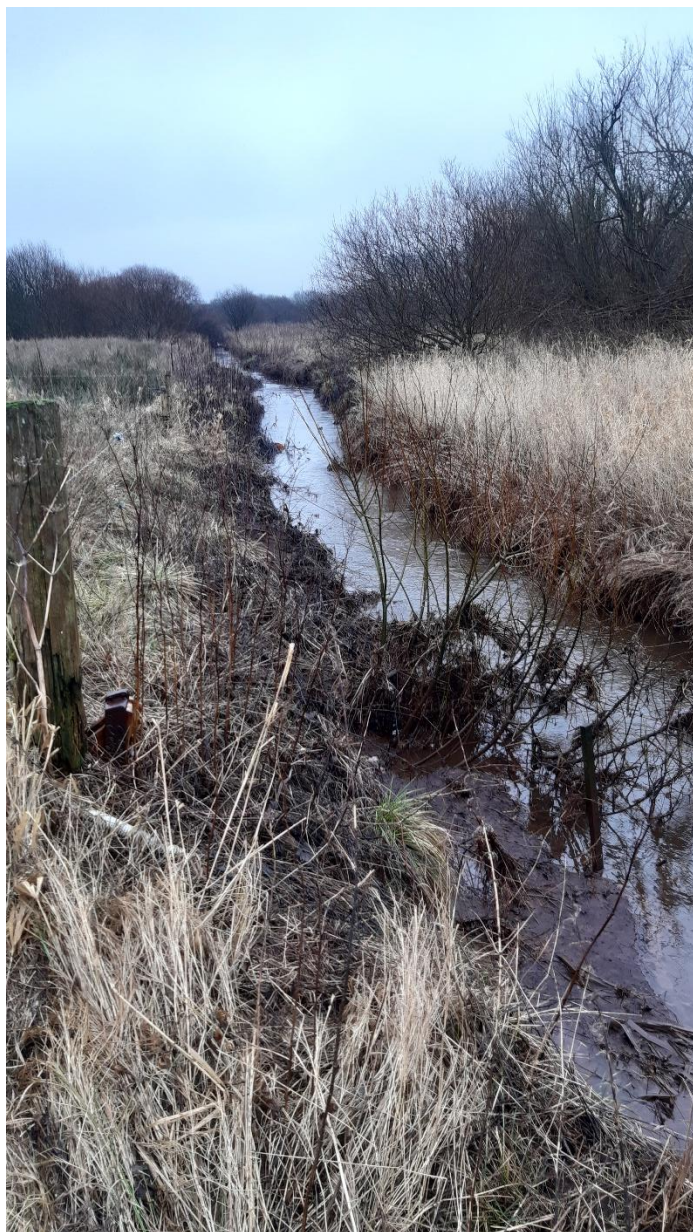
*Figur 4. En af de seks lokaliteter til udlægning af gydegrus opstrøms Roustvej.,*

Derudover udlægges 6 grusstryg til forbedring af gyde- og opvækstområdet for fisk på strækningen opstrøms Roust Mølle.

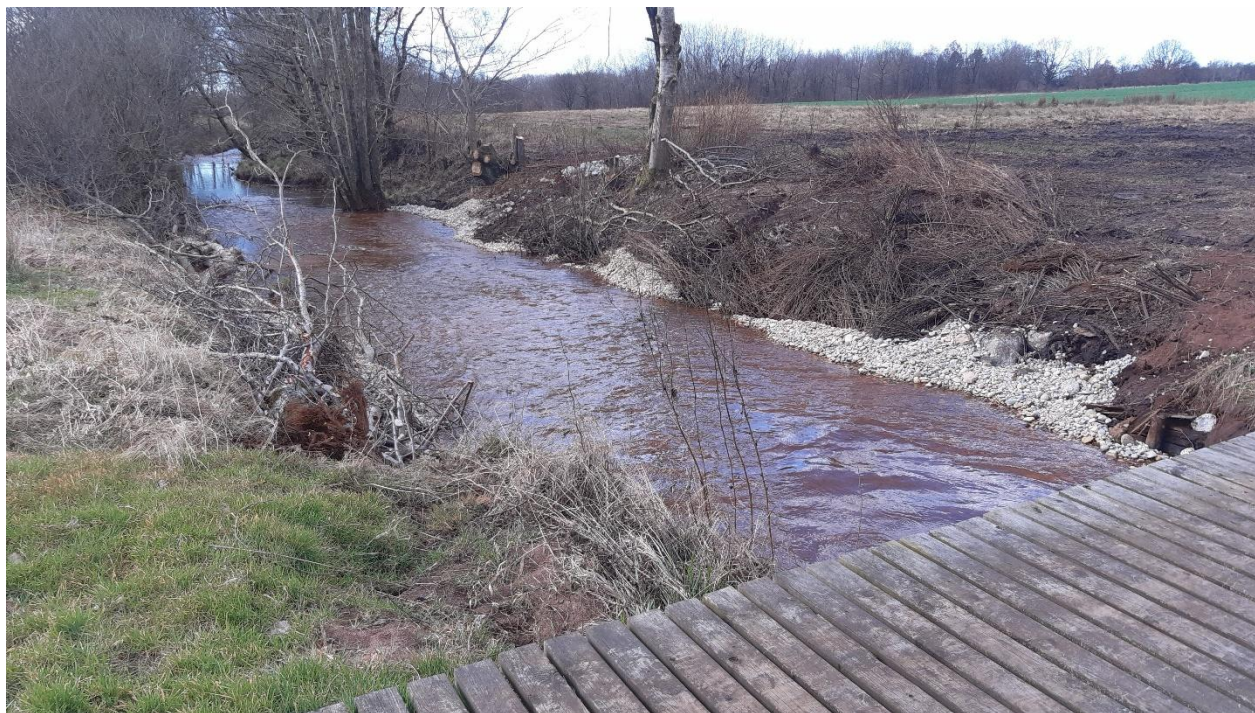
*Figur 5. Efter fjernelse af RIB-01122 betonstyrte, set i nedstrøms retning. Her ses det øverste af de 4 grusstryg som udligner vandspejlsfaldet. Strygene ligger med et fald på 4,5 promille.*

- De 2 betonstyrt er nedbrudt og bortskaffet og der er udlagt 5 grusstryg, der udnytter vandspejlsfaldet over de oprindelige spærringer.
- Der er udlagt 6 grusstryg opstrøms Roust Mølle.
- Der er med frivillig hjælp fra lokale sportsfiskere udlagt skjulesten og udplantet vandranunkel på de nye grusstryg.

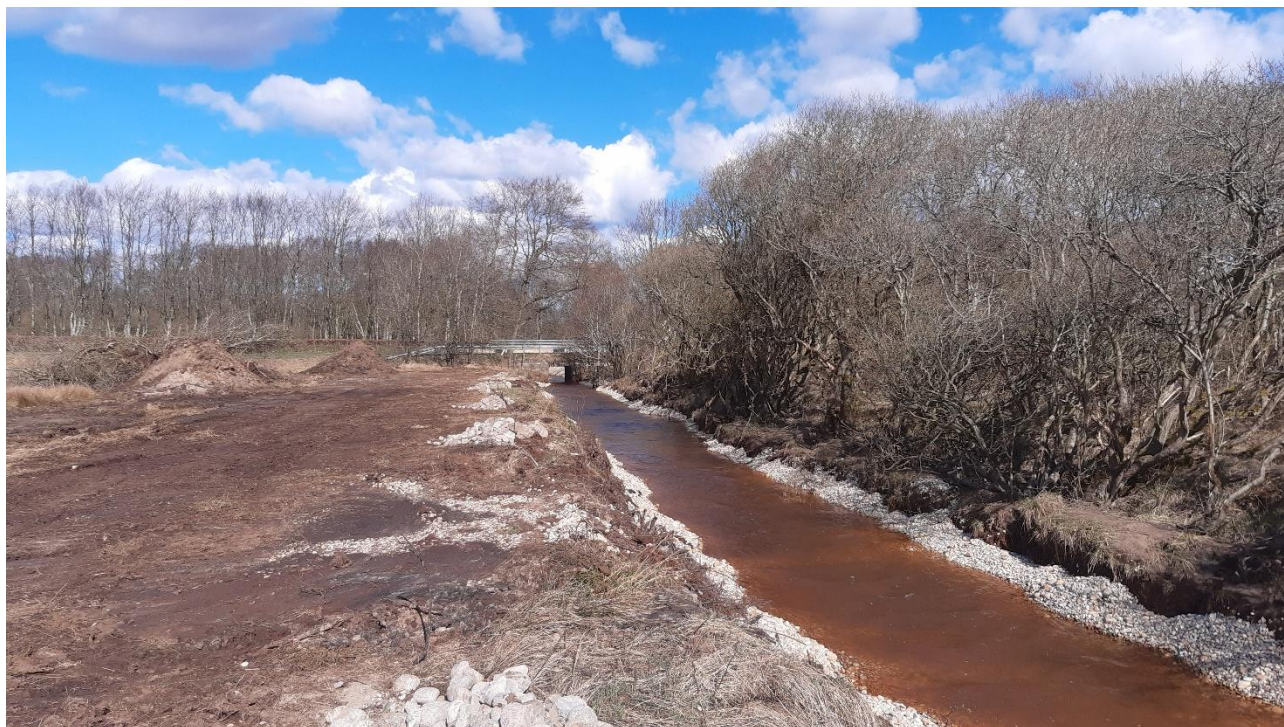
*Figur 6. Efter fjernelse af RIB-01123 betonstyrterne (31. marts 2025). Her ses grusstryget fra position af det fjernede betonbygværk og i opstrøms retning mod Roustvej. Stryget er i alt ca. 200 meter langt for at udjævne vandspejlsfoldet og ligger med et vandspejlsfold på ca. 5 promille. Bunker af skjulesten ligger klar på kronekanten til udlægning, som senere blev udført af frivillige sportsfiskere fra Varde Å sammenslutningen.*

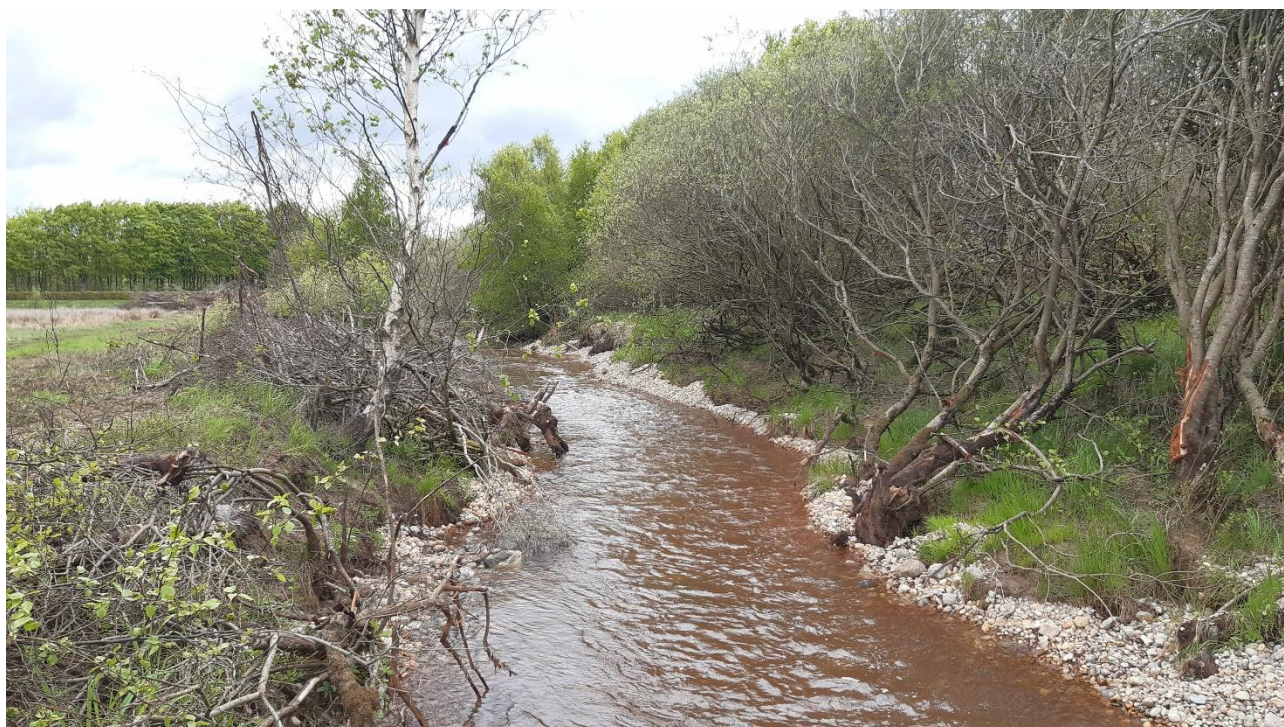
*Figur 7 Den nedre del af stryget ved RIB-01123 i begyndelsen af maj 2025. Nødvendigt ryddet trævækst er stedvist efterladt til naturlig nedbrydning i vandløbsprofilet.*

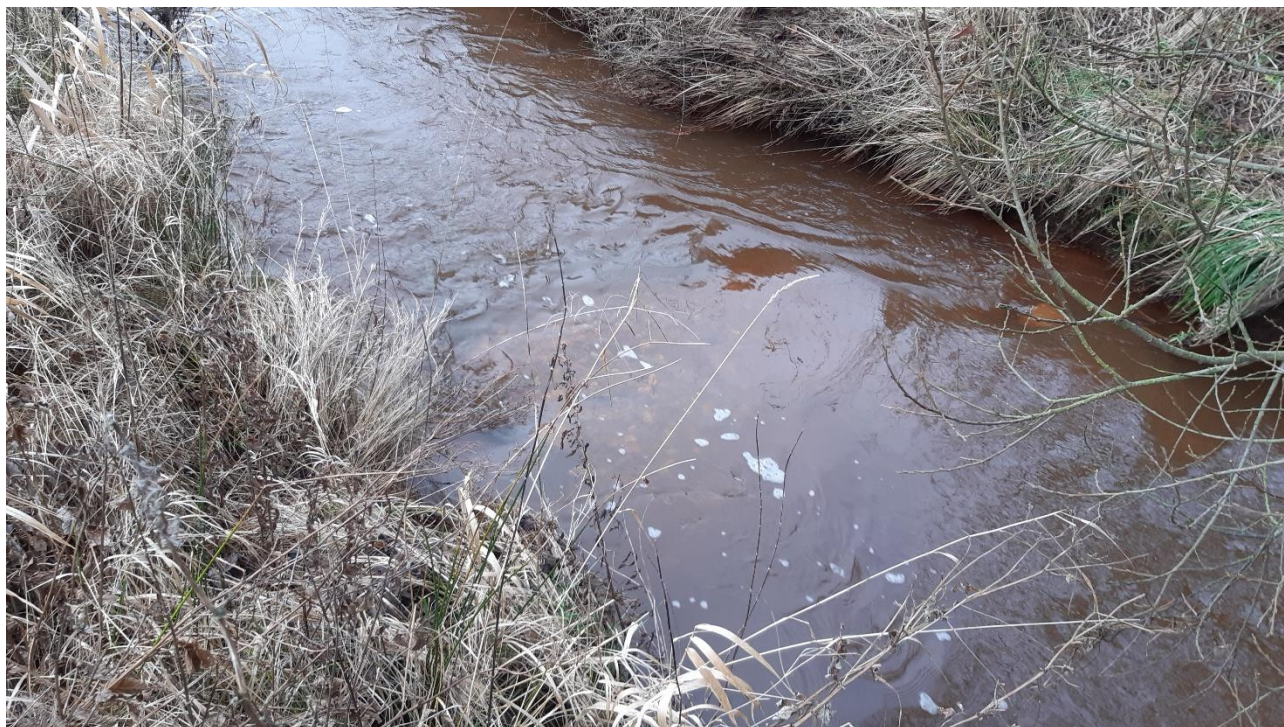
*Figur 8 Frisk gydegravning fra laks eller havørred på det udlagte grusstryg lige nedstrøms Byvejen i Roust. Fotograferet den 19. december 2025.*

Anlæggelsen af grusstrygene har skabt de fysiske rammer for etablering en selvreproducerende bestand af laksefisk, som siden etablering af faunapassage forbi det nedlagte Alslev Mølle Dambrug har haft mulighed for at søge længere opstrøms i Alslev Å vandsystemet. Ved afsluttende tilsyn den 19. december 2025 er der set gydende laksefisk og gennemførte gydegravninger på flere af de udlagte grusstryg, både op- og nedstrøms Roust Mølle. De udplantede vandranunkel var fortsat til stede og havde haft god tilvækst.

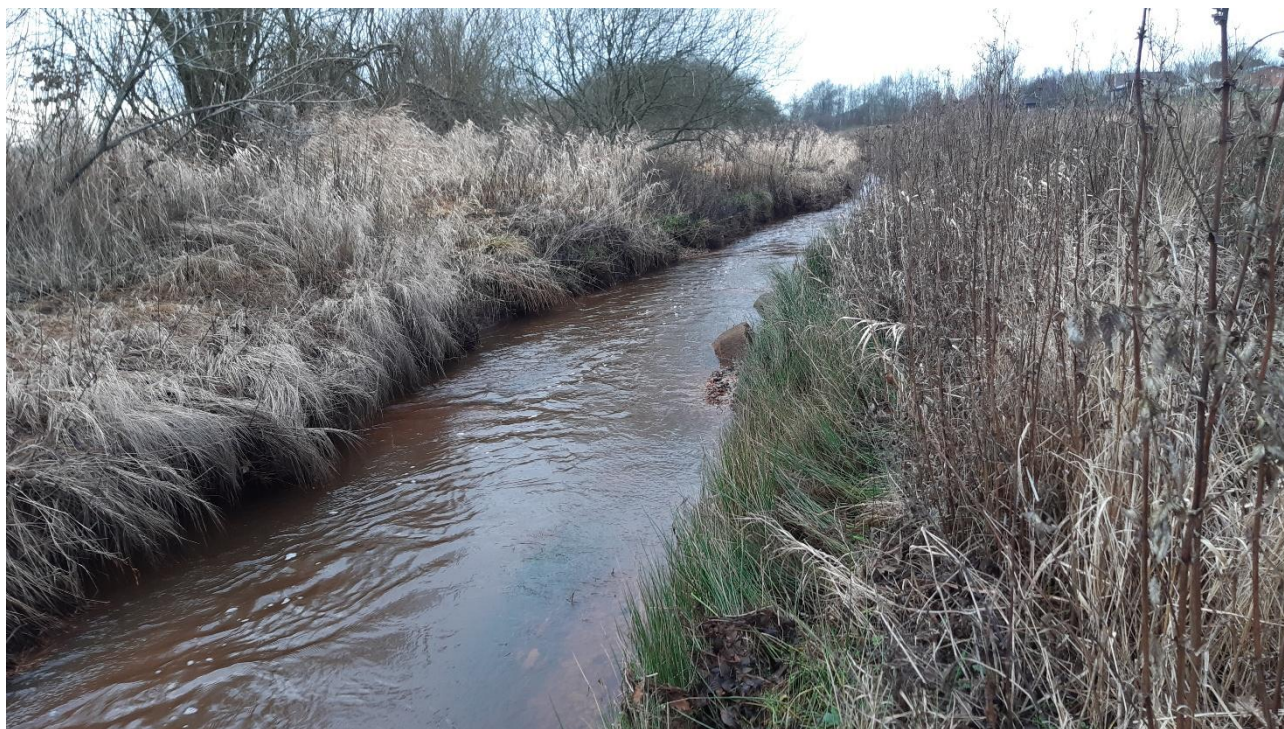
*Figur 9. Det udlagte grusstryg længst opstrøms fra Byvejen i Roust. Her var der også gydegravning fra laks/havørred den 19. december 2025 og på billedet ses også vandranunkel fra udplantningen i maj måned.*
